Artikel: Das Hochwasser im Gebiete des Bachtels vom 25. August 1939
[Fortsetzung]

Das Hochwasser im Gebiete des Bachtels vom 25. August 1939

Die Schäden und ihre Ursachen

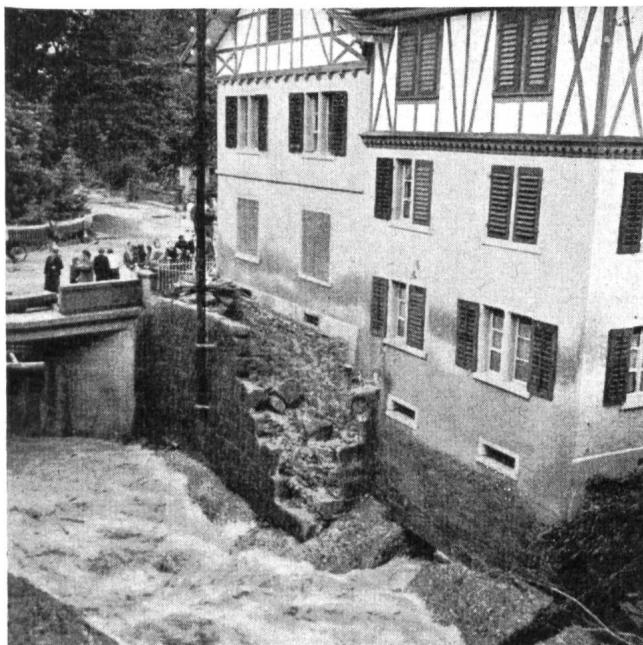
Abb. 1 Felsenge der Jona im Dorfe Rüti bei abnehmendem Hochwasser, flussabwärts gesehen. Der Wellenschlag des Hochwassers hat die Mauern bis hoch über die Fenstersimsen beschmutzt.

Engpässe an Bachverlegungen. Es bestehen zwei Engpässe an der Jona in Rüti. Der obere liegt im Dorfe bei der Brücke der Strasse nach Tann (Abb. 1,

aufgenommen nach dem Hochwasser bei noch starker Wasserführung, und Skizze Abb. 2). Die Jona zwängt sich hier in scharf gezackter Linie durch eine in der Tiefe sehr enge Schlucht aus Nagelfluhfels. Hart an den Rändern der Felswände der Schlucht stehen beiderseits geschlossene Häuserreihen mit Läden und Werkstätten. Das untere Ende der Schlucht ist mit einer Brücke aus Steinquadern überwölbt, die mit armiertem Beton beiderseits verbreitert wurde. Es wurde versäumt, den glatt geschliffenen Nagelfluhkegel, der den Durchfluss am Auslaufe der

Brückenöffnung versperrt (links auf Skizze 2), zu sprengen. Bei der oberen Stirne der Brücke versperrt ein Haus den geraden Weg zum linken Teile der Brückenöffnung. Das tiefliegende Brückengewölbe und die vorspringenden Mauern haben scharfe Kanten. Die Brückenöffnung kann bei freiem Durchfluss kaum mehr als die Hälfte der grössten Hochwassermenge vom 25. August 1939 fassen. Das Wasser überflutete daher die Brüstung der Brücke um 0,5 m und legte sie zum Teil um. An den Krümmungen wurden die Ufermauern durch das Treibholz gerammt, die vorspringende Ecke (Abb. 1) wurde weggerissen. Das Wasser floss durch den Häuserblock in die Keller und Erdgeschosse und über den Dorfplatz. Wo es wieder seinen Weg nach dem Flusse fand, wurde durch Wegspülung der Erde viel Schaden an

Gartenmauern, Treppen und kleinen Hochbauten angerichtet. Trotzdem hat man das den Brückendurchfluss hindernde beschädigte Gebäude wieder instandgestellt.

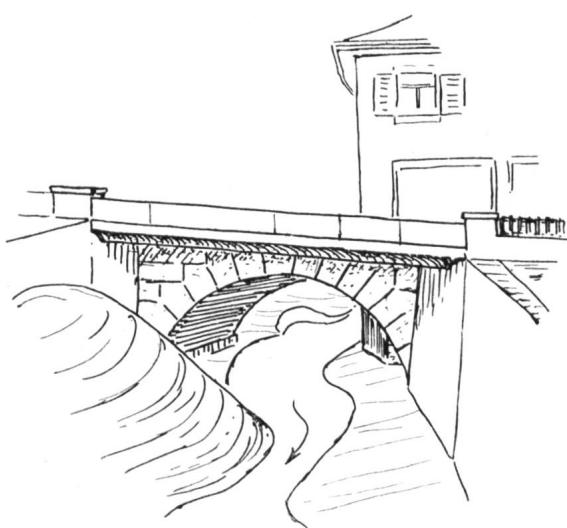
Abb. 2 Felsenge im Dorfe Rüti mit den künstlichen Hindernissen.

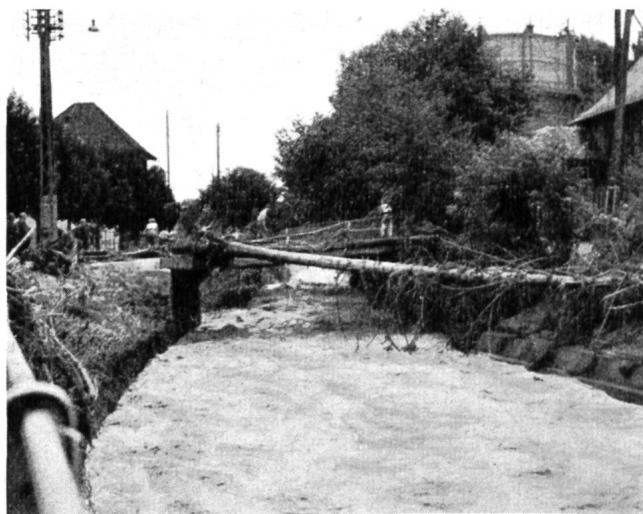
Abb. 3 Felsenge der Jona beim Gaswerk Rüti nach dem Hochwasser, flussabwärts gesehen.

Eine zweite Flussverlegung befindet sich *beim Gaswerk* unterhalb des Dorfes *Rüti*. Der einst schwach gekrümmte Lauf der Jona wurde vor vielen Jahrzehnten auf 700 m Länge mit unzureichenden Mitteln gerade gelegt, «korrigiert» (Abb. 3, nach dem Hochwasser, flussabwärts gesehen). Eine gegen den Talboden vorspringende Nase aus Nagelfluhfels wurde durchbrochen, aber mit unzureichendem Querschnitt (unterhalb der Brücke auf Abb. 3). Die Felsenge staute den Fluss (hoher Pegelstand oberhalb), so dass er links gegen den früheren Flusslauf überflutete (Tanne und verkrümmtes Geländer auf Abb. 3). Die Staumauer wirkte auch schädlich auf die oberhalb liegende Flussstrecke. Das Hochwasser überflutete mangels Eindämmung gegen den alten

Lauf rechts und hatte daher nicht genügend Kraft, das Geschiebe im Flussbett weiter zu wälzen. Das Bett wurde aufgefüllt. Infolge der schwachen Linkskurve wurde die rechte Ufermauer unterwaschen und schwach gesenkt sowie das Ufer angebrochen.

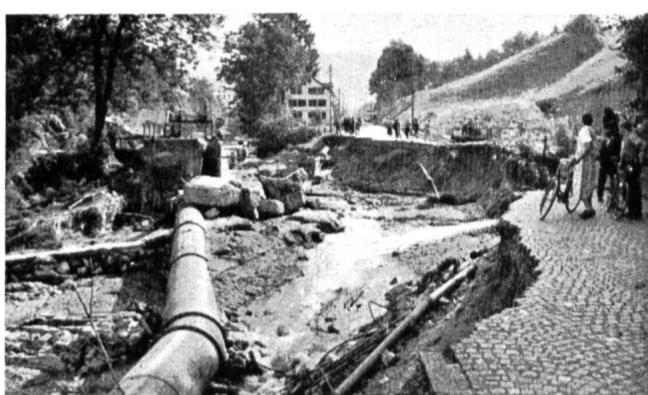
Schlimm hauste das Hochwasser beim kleinen, 150 m langen Stauweiher an der Jona der Spinnerei im *Tiefenhof, Wald*. Abbildung 4 zeigt vorn die blossegelegte, genietete Druckleitung, die Einlaufschütze und die geborstene Ecke der linken Ufermauer des Weiher. Vorne links sieht man den verbliebenen Teil der Dole des Kiesbächlis (0,3 km²). Im Hintergrunde links liegt die Staumauer in der Jona von etwa 5 m Höhe. Sie ist als Ueberlaufmauer ausgebildet und hat außer einem breiten Grundablass noch eine breite Ueberlaufschütze. Beide Schützen waren beim Hochwasser offen. Das Unglück geschah, weil die Krone der geborstenen Ufermauer an einer gefährlichen Stelle die Krone der Staumauer zu wenig überragte. Sie wurde überflutet, das Erdreich fortgeschwemmt, bis die Mauer keine Stütze mehr hatte und brach. Die Folgen zeigen Abb. 4 und 5. Die Verstärkung der Hochwasserwelle infolge des Dammbruches konnte etwas weiter unten durch Ueberschwemmung und Aufstau

Abb. 4 Folgen der Ueberflutung der Seitenmauer des Stauweihers im Tiefenhof, Wald.

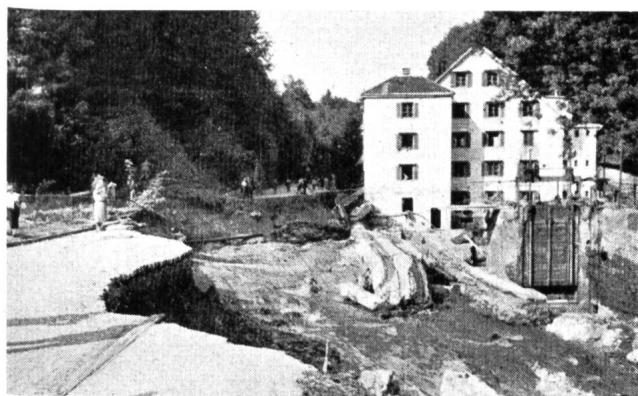
Abb. 5 Die Ausschwemmung als Folge des Dammbruches im Tiefenhof (s. Abb. 4).

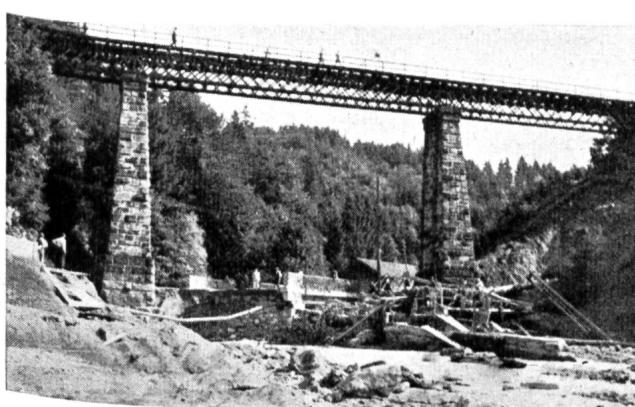
Abb. 6 zeigt das Wehr einer Weberei in der Jona im Grundtal, wo Strasse und Bahn die Jona an der selben Stelle überbrücken. Der Durchlass durch das Wehr wurde infolge des Mittelpostens und der mangelhaften Aufzughöhe der Schützen beinahe gänzlich durch Treibholz verrammelt, so dass sich das Hochwasser ein neues Bett quer durch Strasse und Zulaufkanal neben dem alten Flusslaufe auswusch. Die Abbildung zeigt nur einen Teil des Schadens, den das verstopfte Wehr in Verbindung mit der zu niederen Strassenbrücke verursacht hat. Wie bei allen starken Stauungen blieb das zugeführte Geschiebe im Stauraum liegen und füllte auf 200 m Länge das alte Bett so vollkommen auf, dass die Geniesoldaten bei den ersten Notarbeiten dem Wasser an anderer Stelle einen neuen Weg verschafften.

Abb. 6 Die Holzansammlung am Fallengestell eines Wehres (Grundtal) und deren Folgen.

Brücken und Wehrstege. Die Hauptstrasse entlang der Jona von Rüti über Wald gegen das Tösstal mag etwa 100 Jahre alt sein. Von Wald aufwärts liegt sie am Hang und überquert alle Bäche in genügender Höhe mit gewölbten Brücken mit ansehnlichen Öffnungen, mit sogenannten Kunstbauten, die alle dem Hochwasser genügten. Schwierig ist es oft, bei Talstrassen die nötige Lichthöhe zu erreichen, wie Abb. 6 zeigt.

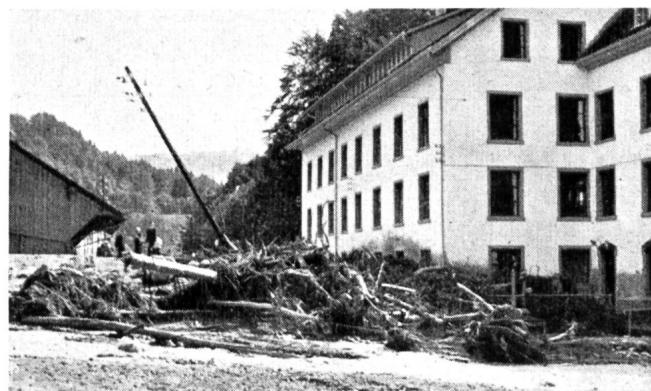
Der *Töbelibach*. Grauenhaft sahen die Verheerungen am Töbelibache aus. Man konnte hier ein Bett bis zu 40 m Breite sehen, in dem umgelegte Waldbäume kreuz und quer durcheinander lagen. Die Form des Einzugsgebietes und seine Steilheit bewirkten, dass hier die grössten Wellen eines grossen Teiles nahezu gleichmässig eintreffen mussten. Die grösste Durchflussmenge ist infolge der Verheerungen kaum festzustellen. Der Bach und seine beiden obren Arme sind 30 bis 70 m tief in Moräneablagerungen eingeschnitten, ohne dass Fels bloss liegt. Sehr viele Moräneblöcke im Bachbett messen mehrere Kubikmeter. Diese Blöcke erschweren eine Vertiefung der Sohle, hindern aber nicht, dass die beiden Steilhänge aus feinerem Geröll vom Hochwasser stark angegriffen werden. Abb. 7 zeigt das Treibholz und das Geröll (links von der Scheune), das der Bach auf der Strasse

Abb. 7 Die Ablagerung eines Teiles des Treibholzes und Geschiebes des Töbelibaches.

entlang der Jona ablagerte, und gibt einen Begriff von der Wucht dieses kleinen Baches mit nur 2 km² Einzugsgebiet. Ein Strassendamm von 10 m Höhe über die Schlucht bei der Vereinigung beider Arme wurde vollständig fortgespült.

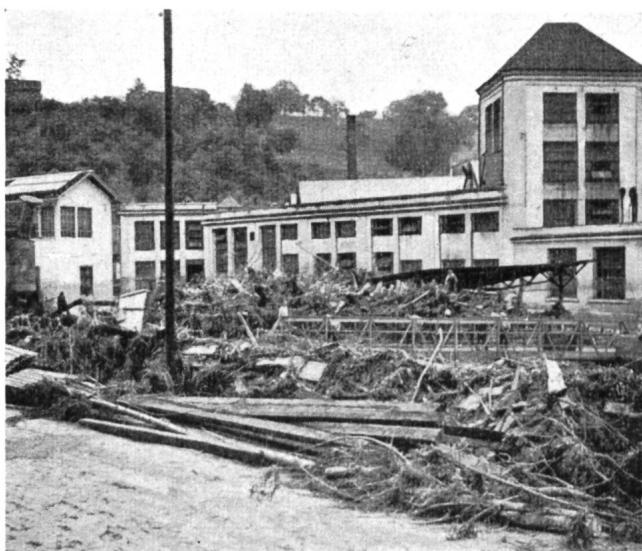
Ein Bild von der *Maschinenfabrik Rüti* (Joweid) (Abb. 8) zeigt, welche Hindernisse eine zu tief liegende Brücke mit hohen Trägern oder mit festen Geländern bilden kann. Die von der Jona angeschwemmten Bäume bildeten oberhalb der Brücke eine Art Ppropfen. Man hat bei der Erweiterung der Maschinenfabrik sichernde Vorkehren gegen Hochwasser unterlassen.

Abb. 8 Das Hindernis einer tiefliegenden Brücke (Maschinenfabrik Rüti) und die Ansammlung von Treibholz.

Die Erfahrungen zeigen, dass die Lichthöhen von Brücken und Wehrstegen möglichst gross gemacht werden sollen. Auch die Zugänge zu den Wehrstegen müssen so sicher liegen, dass der Wehrwärter seinen gefährdeten Platz wieder verlassen kann, sobald er seine Pflicht erfüllt hat.
