Artikel: Das Hochwasser im Gebiete des Bachtels vom 25. August 1939
[Fortsetzung]
Autor: Brockmann, O.
DOI: <https://doi.org/10.5169/seals-922076>

Das Hochwasser im Gebiete des Bachtels vom 25. August 1939

Von Dipl.-Ing. O. Brockmann, Langnau a. A.

Die Schäden und ihre Ursachen

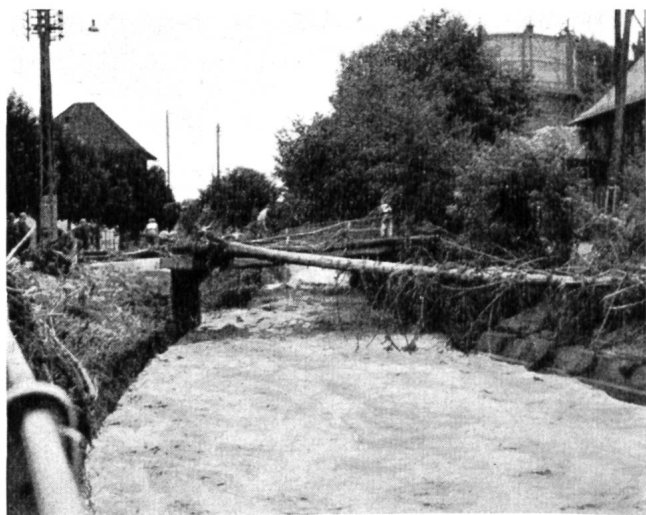
Abb. 3 Felsenge der Jona beim Gaswerk Rüti nach dem Hochwasser, flussabwärts gesehen.

Eine zweite Flussverlegung befindet sich beim Gaswerk unterhalb des Dorfes Rüti. Der einst schwach gekrümmte Lauf der Jona wurde vor vielen Jahrzehnten auf 700 m Länge mit unzureichenden Mitteln gerade gelegt, «korrigiert» (Abb. 3, nach dem Hochwasser, flussabwärts gesehen). Eine gegen den Talboden vorspringende Nase aus Nagelfluhfels wurde durchbrochen, aber mit unzureichendem Querschnitt (unterhalb der Brücke auf Abb. 3). Die Felsenge staute den Fluss (hoher Pegelstand oberhalb), so dass er links gegen den frühern Flusslauf überflutete (Tanne und verkrümmtes Gelände auf Abb. 3). Die Stauung wirkte auch schädlich auf die oberhalb liegende Flussstrecke. Das Hochwasser überflutete mangels Eindämmung gegen den alten

Lauf rechts und hatte daher nicht genügend Kraft, das Geschiebe im Flussbett weiter zu wälzen. Das Bett wurde aufgefüllt. Infolge der schwachen Linkskurve wurde die rechte Ufermauer unterwaschen und schwach gesenkt sowie das Ufer angebrochen.

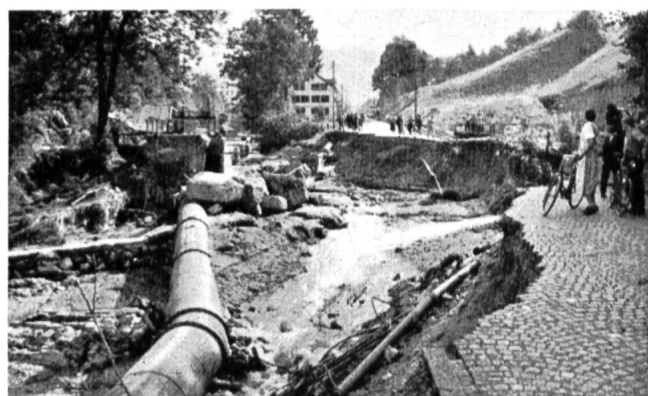
Abb. 4 Folgen der Ueberflutung der Seitenmauer des Stauweihers im Tiefenhof, Wald.

Schlimm hauste das Hochwasser beim kleinen, 150 m langen Stauweiher an der Jona der Spinnerei im *Tiefenhof, Wald*. Abbildung 4 zeigt vorn die blossgelegte, genietete Druckleitung, die Einlaufschütze und die geborstene Ecke der linken Ufermauer des Weihers. Vorne links sieht man den verbliebenen Teil der Dole des Kiesbächlis (0,3 km²). Im Hintergrunde links liegt die Staumauer in der Jona von etwa 5 m Höhe. Sie ist als Ueberlaufmauer ausgebildet und hat ausser einem breiten Grundablass noch eine breite Ueberlaufschütze. Beide Schützen waren beim Hochwasser offen. Das Unglück geschah, weil die Krone der geborstenen Ufermauer an einer gefährlichen Stelle die Krone der Staumauer zu wenig überragte. Sie wurde überflutet, das Erdreich fortgeschwemmt, bis die Mauer keine Stütze mehr hatte und brach. Die Folgen zeigen Abb. 4 und 5. Die Verstärkung der Hochwasserwelle infolge des Dammbrechens konnte etwas weiter unten durch Ueberschwemmung und Aufstau
