Das Hochwasser im Gebiete des Bachtels vom 25. August 1939

Von Dipl.-Ing. O. Brockmann, Langnau a. A.

Die Schäden und ihre Ursachen

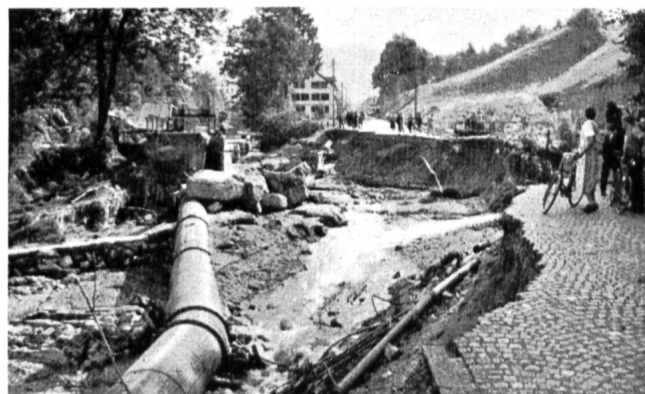
Abb. 4 Folgen der Ueberflutung der Seitenmauer des Stauweihers im Tiefenhof, Wald.

Schlimm hauste das Hochwasser beim kleinen, 150 m langen Stauweiher an der Jona der Spinnerei im *Tiefenhof, Wald*. Abbildung 4 zeigt vorn die blossgelegte, genietete Druckleitung, die Einlaufschütze und die geborstene Ecke der linken Ufermauer des Weihers. Vorne links sieht man den verbliebenen Teil der Dole des Kiesbächlis (0,3 km²). Im Hintergrunde links liegt die Staumauer in der Jona von etwa 5 m Höhe. Sie ist als Ueberlaufmauer ausgebildet und hat ausser einem breiten Grundablass noch eine breite Ueberlaufschütze. Beide Schützen waren beim Hochwasser offen. Das Unglück geschah, weil die Krone der geborstenen Ufermauer an einer gefährlichen Stelle die Krone der Staumauer zu wenig überragte. Sie wurde überflutet, das Erdreich fortgeschwemmt, bis die Mauer keine Stütze mehr hatte und brach. Die Folgen zeigen Abb. 4 und 5. Die Verstärkung der Hochwasserwelle infolge des Dammbrechens konnte etwas weiter unten durch Ueberschwemmung und Aufstau
