Zeitschrift:	Wasser- und Energiewirtschaft = Cours d'eau et énergie
Herausgeber:	Schweizerischer Wasserwirtschaftsverband
Band:	36 (1944)
Heft:	4-5
 Artikel:	Wasserabfluss, Bodenbewegungen und Geschiebertransport in unsrem Berglandschaften
Autor:	Stauber, Hans
DOI:	https://doi.org/10.5169/seals-922046

Wasserabfluss, Bodenbewegungen und Geschiebetransport in unsern Berglandschaften*

Von Dr. Hans Stauber, Geologe, Zürich 7

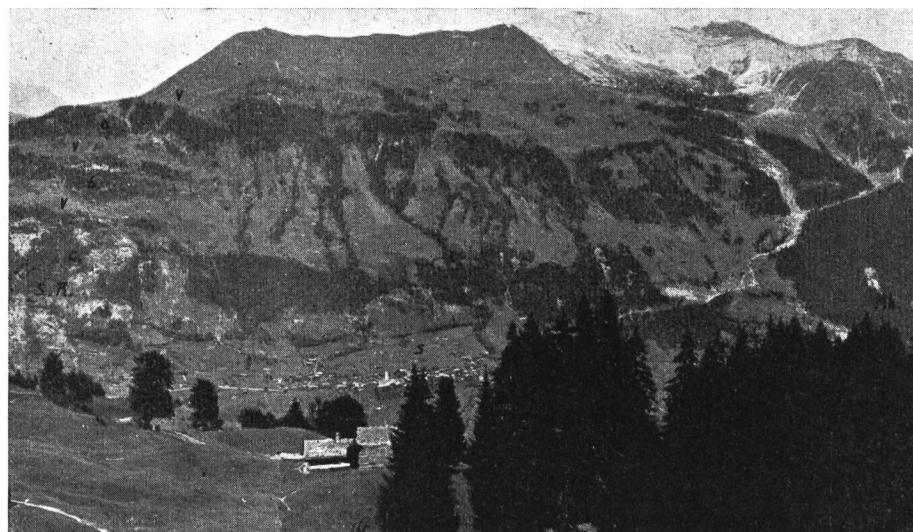
Abb. 1 Der gefährliche rutschreife Berghang von Saas (S) im Prättigau.
Blick von Plan da Gorz, oberhalb Conters, 1942. (s. Seite 44)

In Abb. 1 blicken wir vom Conters-Berghange auf den gefährlichen rutschreifen Nord-Berghang von Saas. Links unten liegt Küblis, rechts folgen Saas und Klosters (Mh = Mühletobelsackung, S.R. = Saaser Rutschung 1931). Oben die beiden Rutschungsanrisse a und b an den Waldsteinhängen und mit Sumpfterrasen (V) an diesem hohen Berghang-«Wasserzuge». Das heute teilweise vernarbte «Berghang-Geschwür» kann aber wiederum aufbrechen. Am Hangabschnitt über dem Dorfe Saas führen lange bewaldete Tobelrinnen bis über die Waldgrenze hinauf und leiten hier das oberste Quell- und Bergwasser sicher den ganzen Berghang hinab. Eine solche durchgehende Wasserabführung fehlt hingegen links im Rutschgebiete, weshalb dieser Hangabschnitt vernässt und rutsch-

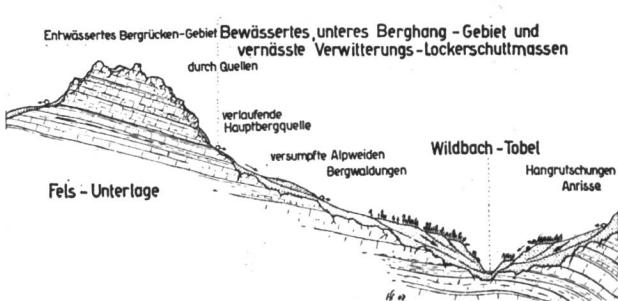
Abb. 4 Ein beliebiges, typisches Berghangprofil aus den Fideriser Heubergen, allgemein aus dem Prättigau und aus den meisten andern Berglandschaften (sowie Voralpen) mit dem Wasserauflass, den Bodenbewegungen und einem Wildbachtobel. (Profil zu Abb. 3.)

Abb. 4 stellt das für unsere Berglandschaft typische, schematisierte Berghang-Profil dar. Links oben ist die zerklüftete, trockene Berggrückenregion als Versickerungs- und Einzugsgebiet der obren Bergquellen. Hier besteht eine gute Quellen-Entwässerung. Im untern Berghangabschnitte und ursprünglich fast im ganzen Tobeleinschnitte lagert in typischer Art eine

mächtige Schuttdichte auf dem Felsuntergrunde. Die tieferen Alpweid-Bergwald-Bodenflächen sind bis an das Wildbachtobel hinab vom verlaufenden obren Quell- und Tagwasser versumpft und verwässert. Dadurch wurden auch diese Lockerschuttmassen ganz vernässt und sind stets von Grundwasser durchströmt. Die unten angeschnittenen Schuttdichten zeigen deshalb typische Sackungs- und Rutschungserscheinungen bis in die tiefe Wildbachtobelrinne hinein. Dieses Berghangprofil ist fast für alle Prättigau-Berghänge, sowie für andere Berglandschaften mit Wildbächen sehr charakteristisch.

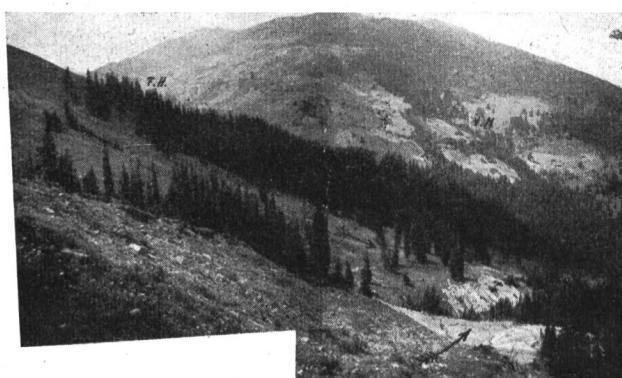
Abb. 5 Die Fideriser Heuberge von NE.
(F.H. = Fideriser Heuberge, V.M. = Val Maladers)

Abb. 5 ist eine Ansicht der Fideriser Heuberge, von Nordost gesehen. Im Vordergrund ist das in die Schuttdichte eingeschnittene Tobel des Tarnutzer Alpbaches. An beiden hohen Tobelhängen, z. B. ganz im Vordergrunde und links oben, sind die grossen Anrisse, Rutschungen und Sackungen ins Tobel hinab sichtbar. Die unteren Gebiete zeigen ganz versumpfte Bergwälder und -weiden auf dem vernässten, mächtigen Schuttdenkund.

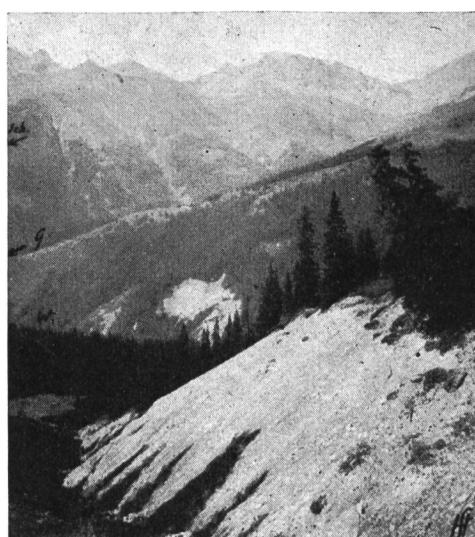
Abb. 9 Tobelhangsanrisse im oberen Schraubachgebiet.
