Wasserabfluss, Bodenbewegungen und Geschiebetransport in unsrern Berglandschaften

Von Dr. Hans Stauber, Geologe, Zürich 7 (Fortsetzung)

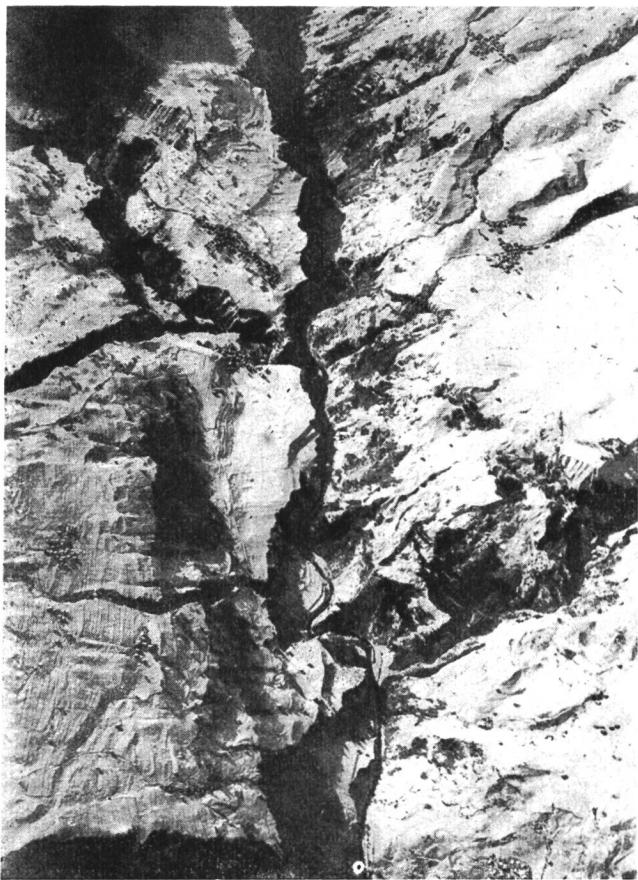
Abb. 10 Fliegerbild des Lugnetz-Tales. Peiden ganz unten rechts.
(Aufnahme Swissair-Photo A. G. Zürich)

Mit dem Fliegerbilde (Abb. 10) werfen wir einen Blick ins Lugnetztal, um die verfallenden Bergterrassen und gewaltigen Schuttdeckensackungen (rechts im Bilde) zu zeigen. Diese sind infolge ihrer starken Vernässung durch einen ungeregelten Wasserabfluss auf der etwa 32 km² grossen und über 4 km hohen «Berghangdachfläche» in eine Bodenbewegung geraten. Die gewaltige Schuttfracht von schätzungsweise 2—3 Milliarden m³ befindet sich im zunehmenden Rutschtempo und wird sukzessive in den Glenner-Wildbach zum Abtransport abgeladen. Das Bild zeigt sehr deutlich den unruhigen Rutschungs- und Sackungsberghang (rechts) mit dem verfallenden Dorfe Peiden,

das tiefe Bruchkesselobel mit der Sackungsterrasse und gefährdeten Kirche von Pleif, dann Igels und oben Vigens. Auffallend ruhig und solide zeigt sich im Gegensatz dazu die andere Talseite des Glenners (links). Die aus dem gleichen Lockermaterial wie auf der Sackungs-Berghangseite bestehenden Bergterrassen mit den Dörfern Obercastels und Furth zeigen auffallend steile und scharfe Tobelhänge. Diese Lockerschuttmassen (links) haben aber kein höheres Einzugsgebiet mit reichem, vernässendem Ablaufwasser und sind daher standfest geblieben. Ohne eine umfassende, sachgemäße, systematische, sowie oberflächige Wasserabführung am ganzen Rutschberghang werden diese Schutterrassen samt Dörfern und Feldern weiter nachrutschen und verfallen und wird der Glenner ein böser Wildbach bleiben.

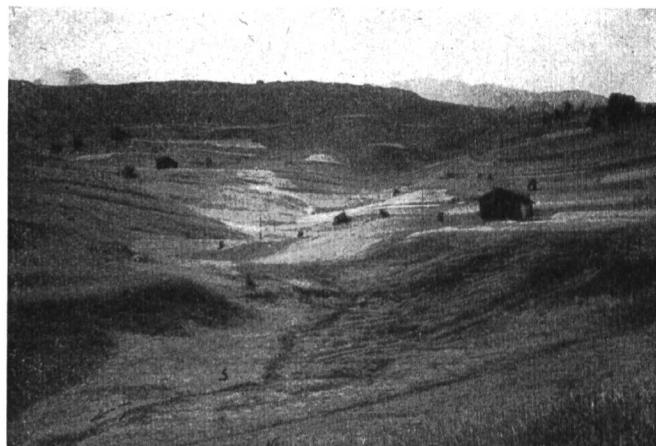
Abb. 12 Sumpfmulde oberhalb der Sackungen und Anrisse im Lugnetz, erwähnt in Abb. 11 (T)

Abb. 11 (S. 77) zeigt einen kleinen Ausschnitt der bösen «Landschaftsgeschwüre» am Lugnetz-Westberghange mit der absackenden, verfallenden Bergterrasse bei Peiden (rechts unten) und Cumbels. Der Blick geht von der ebenfalls absackenden Scholle von Pleif aus. Rechts ist der steile Abfall ins Tobel und ins Glenner-Haupttal. Links oben liegt das Dorf Morissen. Im Vordergrunde ist das bruchkesselartige, etwa 200 m tiefe Erosionstobel mit abrutschenden Schuttschollen. Links bei T zieht eine breite Sumpfmulde und ein ins Gelände verlaufendes Bächlein hinab (siehe Abb. 12). Im Hintergrunde ist das ebenfalls grosse Sackungsgebiet bei Riein sichtbar. Abb. 12 ist eine nähere Aufnahme der erwähnten breiten Sumpfmulde T oberhalb der Sackungen und Anrisse mit Quellen (Q) und Versumpfungen (S). Aehnliche Hangsumpfverwässerungs- und Versickerungsflächen trifft man überall auf dem weiten Schutberghang, so dass dieses Material vernässt und geschmiert wurde und in ein gefährliches Rutschtempo gekommen ist. Wo am Lugnetz-Berghange und anderswo schon sachgemäss Entwässerungen mit Quellfassungen, richtige Wasserableitungen gemacht wurden, da hat man schon bald eine Trocknung und Beruhigung der tieferen Hänge und Rutschungen feststellen können.

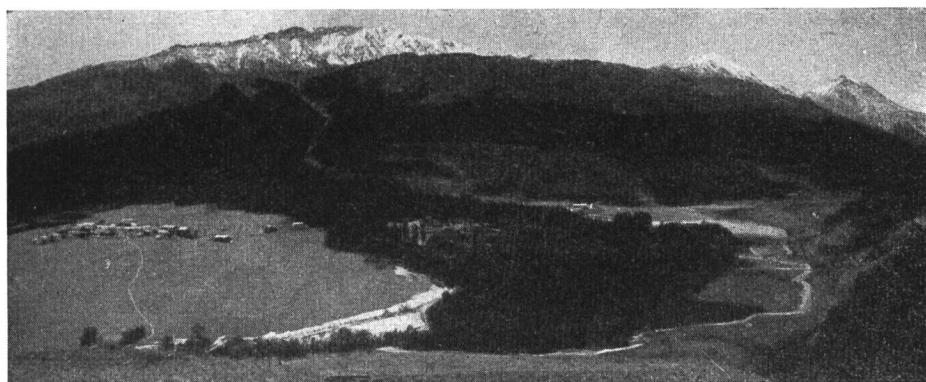
Abb. 13 Münstertal bei Fuldera

Aus fast allen Tälern Graubündens liessen sich noch zu Hunderten solche Wildbäche und Bodenbewegungen anführen. Ich möchte hier besonders noch ein charakteristisches Wildbachbeispiel aus dem Münstertale (Engadin) erwähnen. Abb. 13 zeigt den versumpften, vernässsten West-Schuttberghang im obern Münstertal zwischen Cierfs und Fuldera (rechts Ofenpass, links Fuldera, Bergrücken des Piz Turettas). Aus dem Rüfentobel Val Ruinas ging am 26. September 1942 bei Hochwasser nach über 30 Jahren Ruhe wieder ein gewaltiger Murgang nieder, den der Verfasser miterlebte. Etwa 15 grosse Geschiebesperren wurden samt ihrem zu schwer gewordenen Schuttinhalt von den Hangrutschungen mit schätzungsweise 70 000 m³ als eine Rüfe hinabbefördert. Die ganze Bescherung ging glücklicherweise nicht links in das Dorf hinunter, sondern verschüttete einige Hektaren Wald- und Wieslandboden bis an die Häuser im rechten obern Schuttkegelgebiet (weisse Fläche). Oberhalb dieses Schuttkegels als Talriegel ist ein versumpfter, etwa 30 ha grosser Talboden entstanden, der heute mit einem Kostenaufwand von rund Fr. 400 000 melioriert wird (inkl. Hauptbach-Korrektion). Der ganze, stark bewaldete, von den Bergquellen versumpfte Berghang zeigt besonders zu beiden Seiten der Rüfe eine mächtige, vernässste, rutschreife Schuttdecke. Der aus einem grossen, höheren Einzugsgebiet durch diesen rutschreifen Schutthang abfliessende Bach hat sich stark in die Schuttdecke eingefressen. Infolgedessen rutschen beständig grosse Schuttpartien von den vernässsten To-

belhängen in die Bachrinne hinein, welches Material bei Hochwasser jeweils als Murgang ins Tal hinabgeschafft wird. Dem schönen Dorfe und fruchtbaren Talboden, sowie seiner Melioration und Bachkorrektion drohen also beständige grosse Gefahren. Jederzeit können neue, verheerende Rüfen, sowie grosse Hangrutschungen vom hohen, rutschreifen Schuttberghange zu Tale gehen. — Noch durch 4—5 andere gefährliche Runtentobel und rutschreife Berghänge sind im gleichen Münstertale Dörfer und fruchtbare Felder sehr gefährdet (Münster, Santa Maria, Valcava und Cierfs).

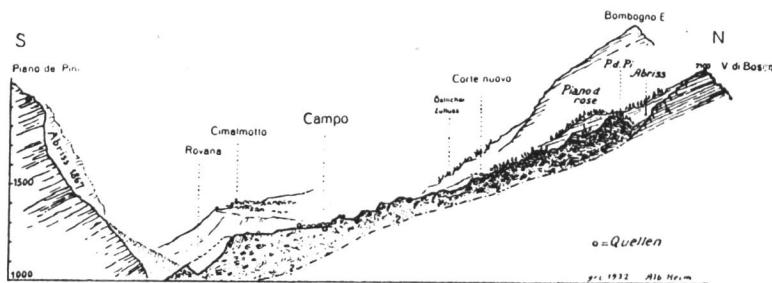
Abb. 15 Profil der Rutschung von Campo (siehe Abb. 14)

Rande, teils in der Mitte, sprudeln 6—8 mächtige Quellen hervor, die zu einem grossen Teil wieder verlaufen, versickern.» Wenigstens 10 000 Minutenliter dauernden Quellwassers durchsickern und tränken den Leib des Trümmerstromes in allen Richtungen. Diese neben dem Fussangriff viel wirksamere und gefährlichere, zweite Ursache sei bis 1896 fast ganz unbeachtet geblieben. Nur die möglichst gründliche Fassung und Ableitung der Quellen kann und würde sicher Campo vor dem Untergange retten. Ueber die Bewegung dieser Terrassenrutschung im Zusammenhange mit dem Dorfe bestehen noch gewisse Meinungsverschiedenheiten.

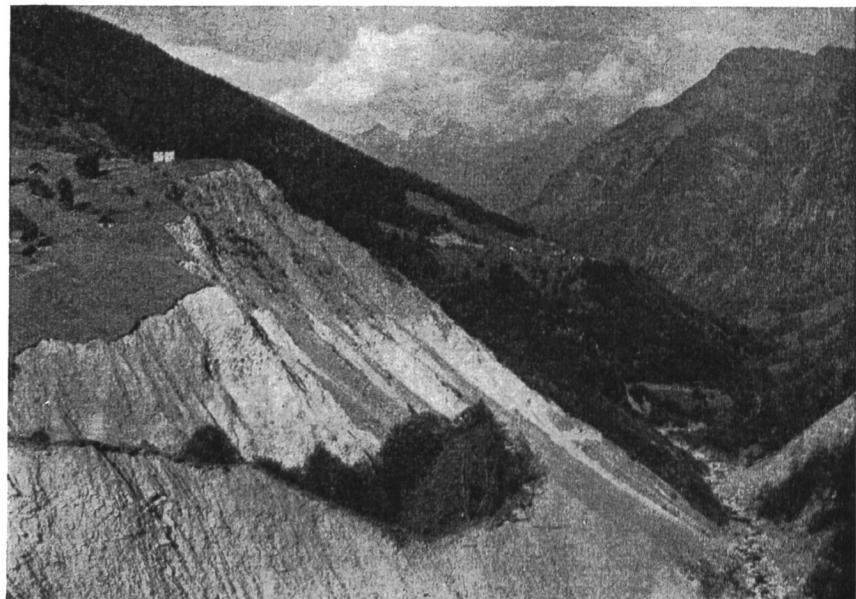
Abb. 16 Ansicht der hohen, verfallenen, abbrechenden Bergterrasse von Campo. Blick von oben, vom Dorfe Cimalmotto; rechts der Fluss Rovana

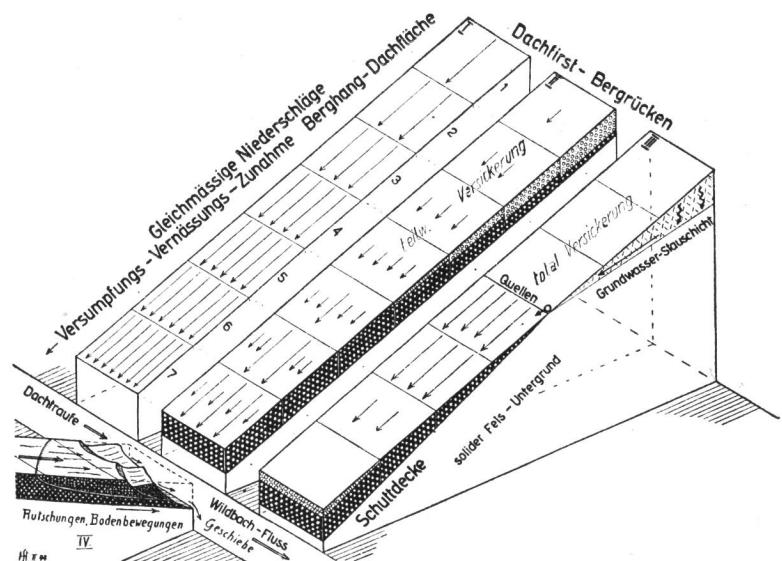
Abb. 17 Schema des ober- und unterirdischen Wasserablaufes auf geneigten Berghang-Dachflächen mit und ohne auflagernden Schuttdecken

Betrachten wir einmal einen Berghang in Abb. 17, Block I, schematisch als geneigte Hausdachfläche und verfolgen wir hier den natürlichen Wasserabfluss auf diesem 7 ha grossen Hangstreifen vom First bis zur Traufe hinab. Angenommen, es seien pro Flächeneinheit am ganzen Hang im Jahre 150 cm Niederschläge gefallen, so ergibt dies eine Wassermenge pro m^2 von 1500 und pro ha von 15 Millionen Liter/Jahr und total $= 7 \times 15 = 105$ Millionen Liter für die ganze Fläche. Ganz grob und gesamthaft gerechnet nimmt man für unsere Klimaverhältnisse an,

dass von den Totalniederschlägen je ca. $\frac{1}{3}$ wieder in den Untergrund versickert, oberflächlich abfließt und verdunstet. Auf der Dachfläche werden somit von den Totalniederschlägen $\frac{2}{3}$, d. h. = 10 Millionen Liter/Jahr und ha oberflächlich wieder abfließen. Von oben nach unten addieren sich somit die Abflusswassermengen pro Hektare (als Pfeil) mit jeder nächsttieferen Hanghektare. An der Traufe unten, unter der 7. Hektare, ergibt dies eine Ablaufwassermenge von total 70 Millionen Liter/Jahr in die Traufe hinein. Liegt nun auf der gleichen Berghangdachfläche wie beim Block II eine gleichmässige, z. B. 10 m dicke durchlässige, natürliche Lockerschuttdecke, so kann auf der ersten obersten Hektare von den Totalniederschlägen je $\frac{1}{3}$ verdunsten, versickern und wieder ablaufen. Demgemäß haben wir hier nicht wie auf der Dachfläche I nur einen Oberflächenwasserabfluss von total 10 Millionen Liter, sondern es erfolgt sowohl ein ober- wie ein unterirdischer Wasserabfluss (Tagwasser- und Grundwasser-Abfluss) von je 5 Millionen Liter (nur halbe Pfeillänge). Die versickerte Wassermenge auf der obersten Hektare dringt als Grundwasser senkrecht in die Tiefe, bis auf die Dachfläche als Stauschicht, fließt schief abwärts und durchströmt so langsam und schief die untersten Schuttlagen von angenommen z. B. 0—2 m Mächtigkeit. Auf den nächsttieferen Hanghektaren 2, 3, 4 und 5 versickern die gleichen Grundwassermengen, und es addieren sich so in gleicher Art auch diese Grundwasser wie die Oberflächen-Abflussmengen, so dass der Grundwasserspiegel von 2 auf 4, 6, 8 und 10 m bei der 5. Hektare (5×2 m) an die Oberfläche ansteigen wird.

Der Grundwasserablauf als unterirdische Schuttmaterial-Durchströmung in der Schuttdecke ist aber gegenüber dem freien Oberflächenablauf langsam und in der Menge beschränkt. Zur Vereinfachung mache ich die Ableitung ohne Berücksichtigung der Zeit und der hydrostatischen Grundwasserdruck- und Geschwindigkeitszunahme von oben nach unten usw. Das Ansteigen des Grundwasserspiegels an die Oberfläche bei der 5. Hanghektare bedeutet, dass die totale, im Schutte versickerte und abfließende Grundwassermenge die ganze 10 m dicke Schuttdecke erfüllt und durchströmt. In den untern drei Hanghektaren ist deshalb das Lockermaterial in ganzer Mächtigkeit vom Wasser durchtränkt, praktisch luftfrei und ermöglicht keine Versickerung mehr, alles Niederschlagswasser läuft oberflächlich rasch ab.

Im Blocke III behandle ich schematisiert kurz den angenähert typischen Berghang-Wasserabfluss mit der Schuttdeckenausbildung und der Quellen-Entwässerung und Verwässerung. Wie allgemein im Bergrückengebiet kann hier in den obern 3 Hektaren praktisch alles Niederschlagswasser versickern und wird an den Quellen wieder an den Hang hinausgeführt, das wiederum als Bewässerung funktioniert. Erst weit unten kann das reiche Oberflächen-Bewässerungswasser der Quellen evtl. wieder ganz in den Schuttuntergrund versickern. In diesem Falle erfolgt unten im Tobel der gesamte Wasserabfluss von 70 Millionen Liter/Jahr als tiefe Grundwasser-Schuttdurchströmung. Dies ist kurz abgeleitet der schematische, typische Wasserabfluss an Berghängen. In Wirklichkeit wird er von sehr vielen Faktoren bestimmt, so von der Hangneigung, dem Relief, von den Untergrunds-Schuttdeckenverhältnissen und deren Durchlässigkeit, von der Wassermenge, Verteilung und Art der Niederschläge usw. Würden wir nun z. B. die Quellenbewässerung bei Block III abstellen und das Wasser gut ableiten, so könnten auch die untern Hektaren 4—7 wie die Fläche 1—3 normal trocknen. Durch tiefes Sinken des Grundwasserspiegels wäre hier ebenfalls eine vollständige Versickerung des Niederschlagswassers möglich. An der Traufe im Tobelanschnitt würden somit nur 40 Millionen Liter als Grundwasser abfließen. Die Schuttverwässerung und die Rutschgefahr wären dementsprechend viel geringer.

Werden bei den Schemablocken II und III die beiden unten ganz vernässten Lockerschuttdecken im Versuchslaboratorium oder in der Natur von einem Bach angeschnitten, so verliert die gespannte Masse ihren Halt. Der seiner Hauptstütze beraubte, waserdurchströmte und rutschreife untere Deckenteil wird bald ins Gleiten kommen. Die schollenartige, in eine Bodenbewegung geratene untere rutschreife Schuttdecke wird im Gebiete der Felder 4—6 anreissen und sich vom oben, relativ trockenen, standfesten Deckenteile trennen. Im Blocke IV links der Deckenanschnitte sind solch typische Schuttdeckenrutschungen und Sackungen dargestellt. Alle angeschnittenen Schuttdecken können im vernässten Zustand schon bei einer geringen Hangneigung von vielleicht $15-20^\circ$ in das Tobel nachrutschen. Wären die gleichen Schuttdecken wenig vernässt oder trocken, so würden sie keine Miene machen, ganz oder stückweise abzuleiten, sondern vielleicht erst auf einer 45° bis sogar 60° steilen Unterlage. Mit der Zunahme der Schuttdeckenvernässung wächst hangabwärts beinahe hydrostatisch der Bodendruck. Auch die unten und überhaupt nicht angeschnittenen, unverletzten Hangschuttdecken sind im Vernässungs- und Versumpfungszustand stark überlastet und gespannt. Durch irgendeinen Eingriff, einen kurz oder

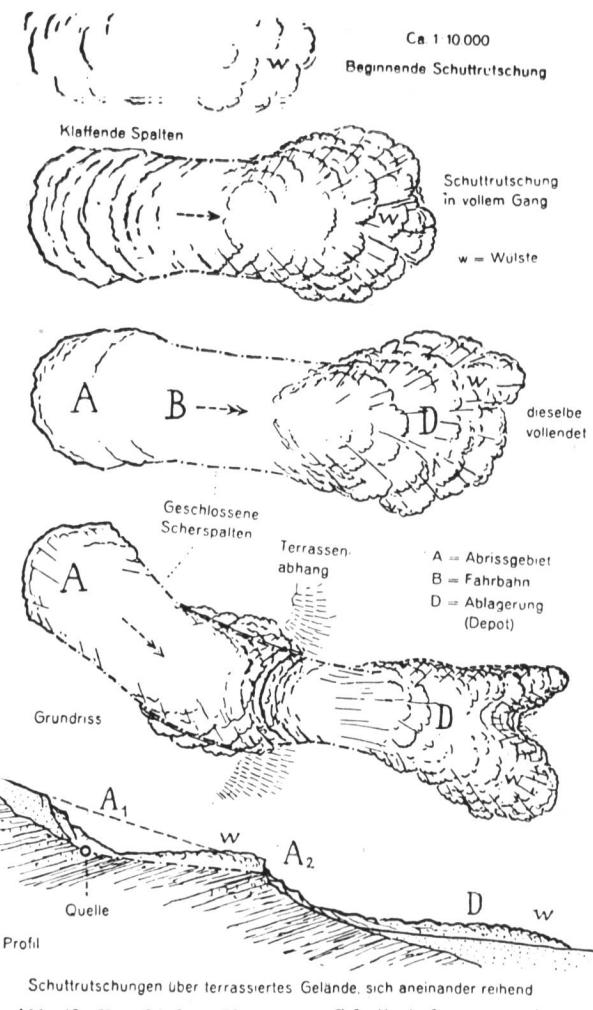
Abb. 19 Verschiedene Phasen von Schuttrutschungen.
(Nach: Alb. Heim, Bergsturz und Menschenleben, 1932)

lang dauernden Anlass als Bodenverletzung, Anschnitt, Gewitter, Regenguss, Sprengung usw. können die rutschreifen Schuttmassen in ganzer oder teilweiser Mächtigkeit anreissen und auf Gleitflächen schüssel- oder schollenartig als freie Hangrutschungen in eine flachere Lage abgleiten. Solche Bodenbewegungen und Rutschungen bestimmter Art bezeichnet Terzaghi sehr passend als «Ueberlastungs-Fliessungen». O. Lehmann gibt in seiner Abhandlung «Ueber Rutschungen im Graslande», 1936 (in: *Extrait des Mélanges de Géographie, Praha 1936*), das in Abb. 18 wiedergegebene Profil von einer im freien Gelände abgegangenen Rutschung. Er erklärt die Bodenbewegungen im freien Gelände mit den meist konkav-konvexen Rutschungsformen als das morphologische Ergebnis von solchen «Ueberlastungs-Fliessungen». Die Neigungsverhältnisse haben nach ihm somit keine unmittelbare und eindeutige Beziehung zu diesen Rutschungen. Alb. Heim zeigt in Abb. 19 (aus «Bergsturz und Menschenleben» 1932) die verschiedenen Phasen und das Bild von typischen freien Schuttrutschungen, welche hauptsächlich durch die Vernässungen einer verdeckten Quelle ausgelöst werden.
