**Zeitschrift:** Wasser- und Energiewirtschaft = Cours d'eau et énergie  
**Herausgeber:** Schweizerischer Wasserwirtschaftsverband  
**Band:** 37 (1945)  
**Heft:** 6

## Die Katastrophe am Durnagelbach

Von Kantonsing. F. Trümpy, Glarus<sup>1</sup>

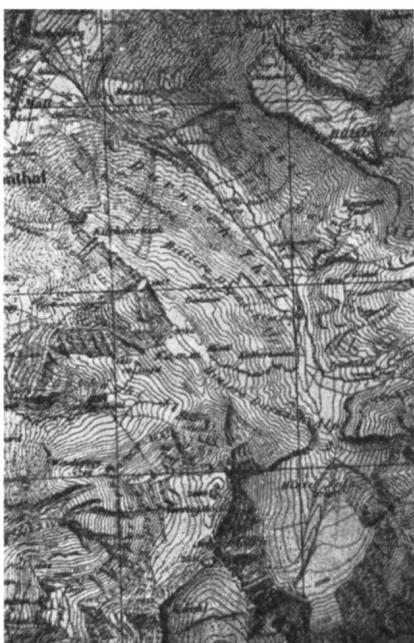
Abb. 1 Kartenausschnitt von Durnachtal und Hintersulzfirn.

Das Durnachtal, so heisst das vom Durnagelbach durchflossene Gebiet, ist ein rechtsseitiges Seitental der Linth mit einem Einzugsgebiet von 19,2 km<sup>2</sup> (Abb. 1). In seinem hintersten Teil verläuft es auf eine Länge von ca. 4 km parallel zum Haupttal, also in süd-nördlicher Richtung. Der Talboden reicht bis zu einer Höhe von fast 1800 m über Meer und wird eingeschlossen durch steile Felswände; auf der Westseite sind es Vorstegstock, 2680 m, und Scheidstockli, 2811 m, im Süden der Ruchi, 3106 m, und gegen Osten Hausstock, 3160 m, Mättlenstock, 2808 m, und Leiterberg, 2671 m. Am Fusse des durch diese Berge gebildeten Felskessels liegt der Hintersulzgletscher eingebettet, dem an seinem untern Ende der Durnagelbach entspringt. In seinem Oberlauf längs der hintern und der mittlern Durnachalp ver-

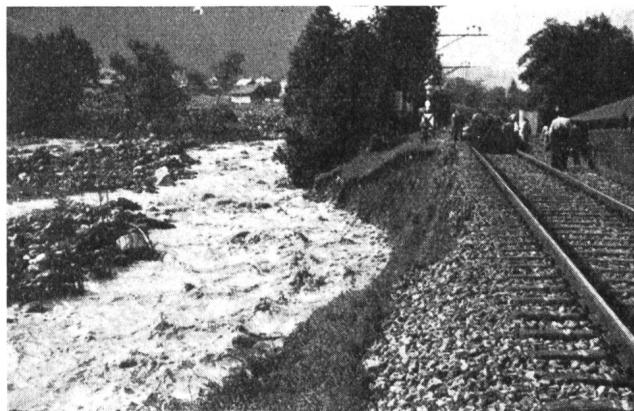
Abb. 3 Bahndamm SBB. zwischen Rüti und Linthal (Aufnahme vom 25. August 1944).

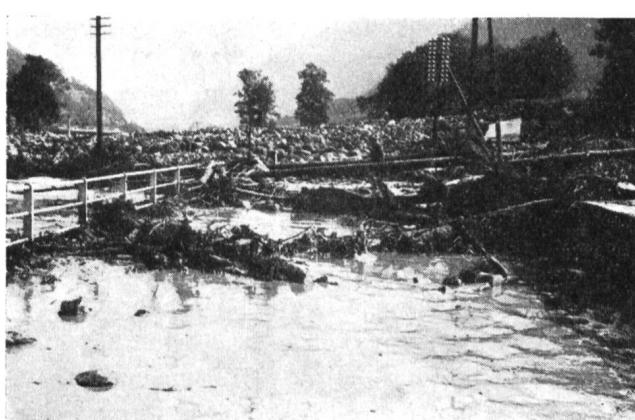
Abb. 2 Blick von der mit Schutt überführten Kantonsstrasse gegen den Schuttkegel (Aufnahme vom 25. August 1944).

Von diesem ersten Gang nach Linthal längs dem linksseitigen Hang der Linth bekamen wir auch einen ersten Gesamtüberblick über die Grösse der Katastrophe. Vom Austritt des Baches aus der Schlucht an hatte sich der Schuttkegel sehr rasch verbreitert, so dass die Kantonsstrasse auf ca. 200 m Länge verschüttet wurde; bei der Einmündung in die Linth beträgt die Breite des Ueberflutungsgebietes sogar gegen 600 m (Abb. 6). Der Murgang hatte das bestehende Linthbett auf eine Länge von 400 m mit Material und grossen Felsblöcken hoch aufgefüllt und damit das ganze Wasser auf die linke Seite hin gegen die Bundesbahnen abgedrängt. Die im Säliboden in Rüti, im tiefsten Punkt zwischen den Schuttkegeln des Durnagelbaches und der Priesternrune an der Linth gelegene Spinnerei und Weberei der Firma Schuler hatte besonders stark gelitten (Abb. 7), weil sich in den ersten Stunden der ganze stark Geschiebe füh-

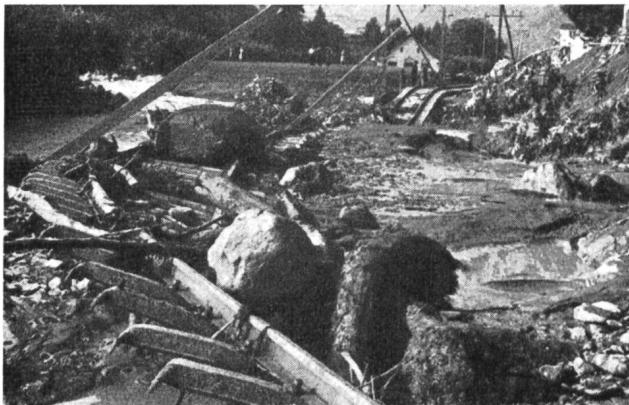
Abb. 4 Unterbrochene Bahnlinie gegenüber der Einmündung des Durnagelbaches (Aufnahme vom 25. August 1944).

Linth mit niedrigen Wuhrungen Ueberschwemmungen. Viele schöne Wiesen lagen unter einer Schlammsschicht, und viel angeschwemmt Holz lag herum. Fast alle kleinen Brücken und Stege zwischen Schwanden und Rüti über die Linth waren über Nacht verschwunden. Auch die in der Linth erstellten Wehre zur Speisung der Fabrikkanäle für die Kraftanlagen der verschiedenen Etablissements haben der grossen Flutwelle nicht standgehalten und lagen demoliert im Bett der Linth. Die Bundesbahnen konnten nur noch bis Rüti fahren, da zwischen km 83,6 und 83,7 der Bahndamm bis an die Schwellenköpfe angefressen war (Abb. 3), und oben bei km 83,9, gegenüber der Einmündung des Durnagelbaches in die Linth, wurde das ganze Bahntracé mit Geschiebe überführt (Abb. 4); die Geleise waren durch grosse Felsblöcke demoliert worden und anschliessend

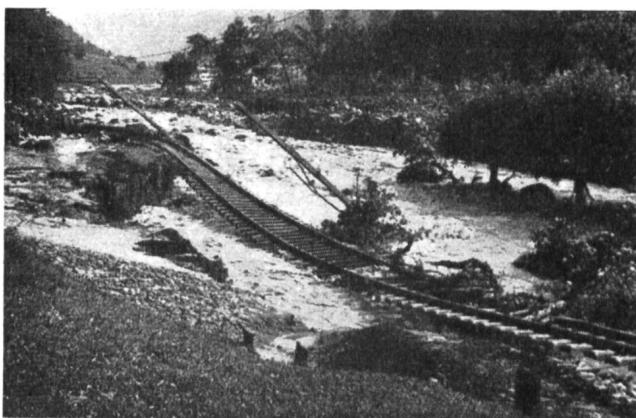
Abb. 5 Unterspültes Bahntracé gegenüber der Einmündung des Durnagelbaches (Aufnahme vom 25. August 1944).

wurde die Bahnanlage unterspült, so dass die Geleise in der Luft hingen (Abb. 5). Linthal war gänzlich vom Verkehr mit dem Tal abgeschnitten.

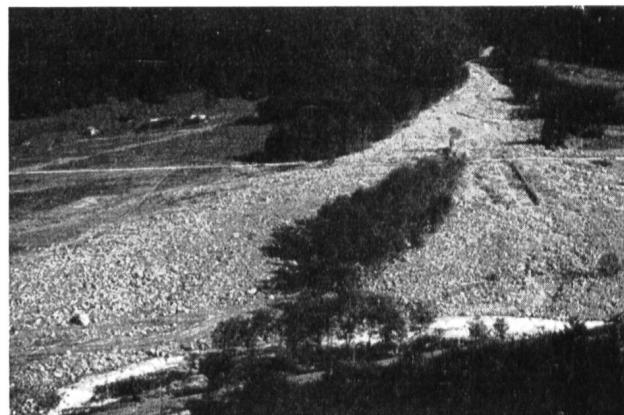
Abb. 6 Ueberblick über den grossen Schuttkegel des Durnagelbaches nach seinem Austritt aus der Bergpartie im Oberholz.

Der Geschiebestrom wuchs daher ständig an bis zu seinem Austritt ins Haupttal im Oberholz. Hier begann dann die Materialablagerung unter starker Geländeerhöhung bis zu 5 m und einer fächerförmigen Erweiterung des Schuttkegels, speziell in Richtung des tief gelegenen Punktes bei der Fabrik Schuler. Von der Geschwindigkeit dieses unheimlichen Naturspiels, das niemand gesehen hat, kann man sich am besten ein Bild machen an Hand der vielen bei der Linth liegenden grossen Felsblöcke von mehreren Kubikmetern Inhalt, von denen einzelne Grössen von 30 bis 50 m<sup>3</sup> erreichen.

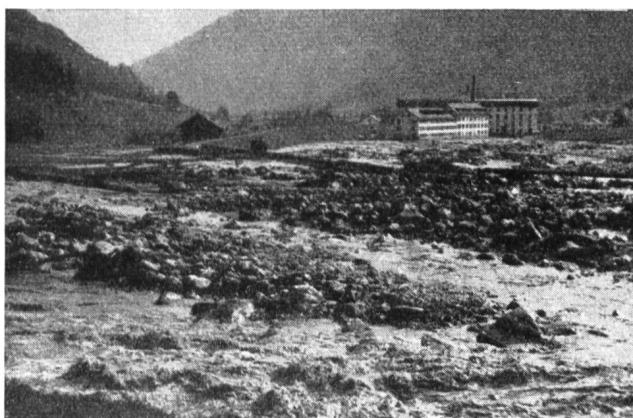
Abb. 7 Ueberblick über das mit Geröll angefüllte Linthbett und die verschütteten Gemüseäcker. Im Hintergrund das Etablissement der schwer mitgenommenen Firma Schuler in Rüti (Aufnahme vom 25. August 1944).

rende Strom des Durnagelbaches gegen die Fabrikgebäude und die danebenliegenden Kosthäuser der Firma ergoss und deren Erdgeschosse mit Schutt und Steinen angefüllt hatte. Die in den untersten Sälen der Fabrik untergebrachten Webstühle waren eingedeckt und unbrauchbar geworden. Die in Linthal auf der linken Lintheite gelegene Spinnerei und Weberei Kunz wurde mit ihrer Kraftzentrale am Brummbach durch den Stau der Linth unter Wasser gesetzt und die Generatoren mit Kiesmaterial eingedeckt. Der dienstuende Maschinist wurde vom Wasser überrascht, flüchtete sich in den Dachstock und musste dann durch ein Floss aus seiner ungemütlichen Lage befreit werden. Das hier eingedrungene Geschiebe kam vom Talabschluss im Tierfehd, wo drei weitere Murgänge niedergegangen waren, und zwar im Limmernbach, Wildwüestibach und Fuhrbach.

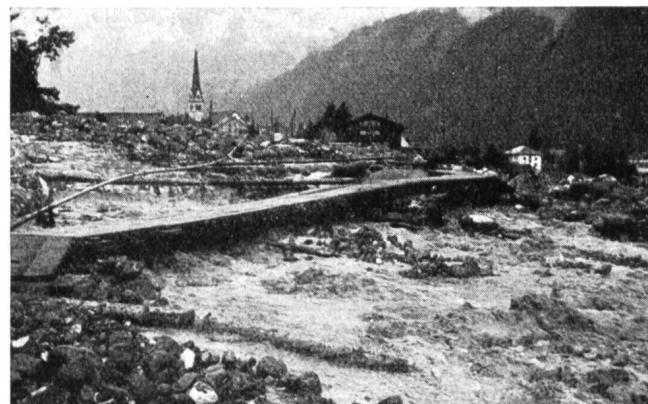
Abb. 8 Die durch Militär erstellte erste Fussgängerverbindung über den ca. 170 m breiten Schuttkegel und reissenden Wildbach.

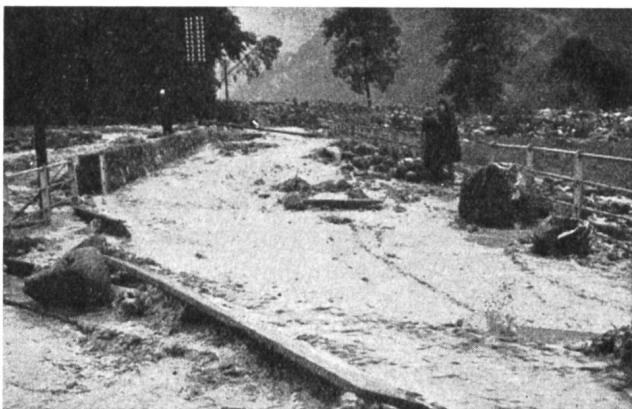
Abb. 9 Kantonsstrasse Rüti-Linthal nach den heftigen Regengüssen vom 3. September 1944. Im Hintergrund der hohe Schuttkegel des Durnagelbaches.

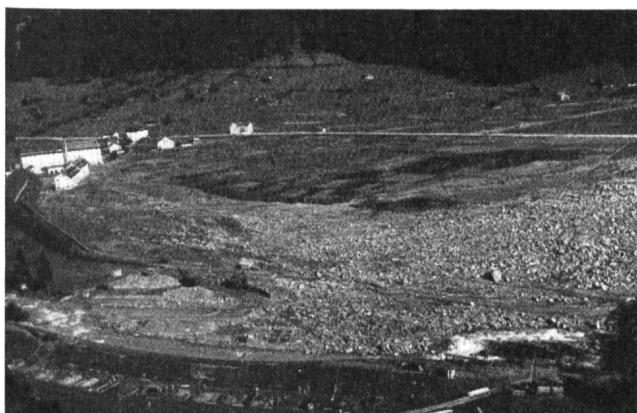
Abb. 11 Das nördliche Ende des Schuttkegels mit der stark verwüsteten Fabrik Schuler. Im Vordergrund Böcke für die von den SBB erstellte provisorische Brücke.

Bei diesem zweiten Hochwasser mussten wir erfahren, dass einfache Notbehelfe bei einem solchen Wildbache sowohl für die Strasse als auch für die Bahn untaugliche Mittel waren. Die Bundesbahnen begannen mit zwei Raupenlöffelbaggern die Freilegung des alten Linthbettes, um den Damm vor einem weitem Hochwasser zu schützen. Gleichzeitig wurde der Bau einer Umgehungslinie hinter dem geborstenen Damm durch Eisenbahn- und Brückenbau-H.D. begonnen (Abb. 11).

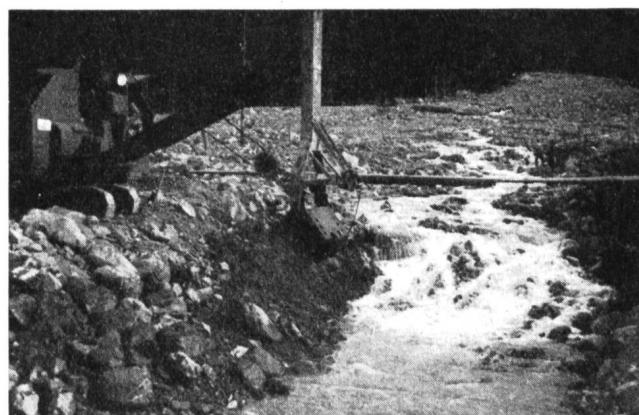
Abb. 12 Raupenlöffelbagger am Durnagelbach zur Ausgrabung eines 5 m tiefen Bettes als erste Sicherungsmassnahme.

Der Kanton ging unverzüglich mit der ihm auf Anforderung hin vom Militär zur Verfügung gestellten HD-Abteilung an die Erstellung einer zweispurigen Umgehungsstrasse über das Trümmerfeld. Unter Zuhilfenahme eines Raupenlöffelbaggers wurde gleichzeitig begonnen, dem wilden Bach ein tiefes Gerinne zu geben. Wegen der grossen Blöcke, denen der Bagger nicht gewachsen war, musste viel gesprengt werden. Innert acht Tagen war die Strasse fahrbar.
