Artikel: Die Katastrophe am Durnagelbach
Autor: Trümpy, F.
DOI: <https://doi.org/10.5169/seals-920786>

Die Katastrophe am Durnagelbach

Von Kantonsing. F. Trümpy, Glarus¹

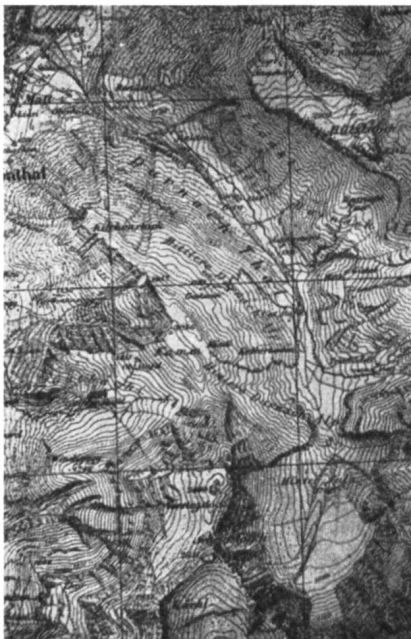
Abb. 1 Kartenausschnitt von Durnachtal und Hintersulzfiirn.

Das Durnachtal, so heisst das vom Durnagelbach durchflossene Gebiet, ist ein rechtsseitiges Seitental der Linth mit einem Einzugsgebiet von 19,2 km² (Abb. 1). In seinem hintersten Teil verläuft es auf eine Länge von ca. 4 km parallel zum Haupttal, also in süd-nördlicher Richtung. Der Talboden reicht bis zu einer Höhe von fast 1800 m über Meer und wird eingeschlossen durch steile Felswände; auf der Westseite sind es Vorstegstock, 2680 m, und Scheidstöckli, 2811 m, im Süden der Ruchi, 3106 m, und gegen Osten Hausstock, 3160 m, Mättlenstock, 2808 m, und Leiterberg, 2671 m. Am Fusse des durch diese Berge gebildeten Felskessels liegt der Hintersulzglietser eingebettet, dem an seinem untern Ende der Durnagelbach entspringt. In seinem Oberlauf längs der hintern und der mittlern Durnachalp ver-

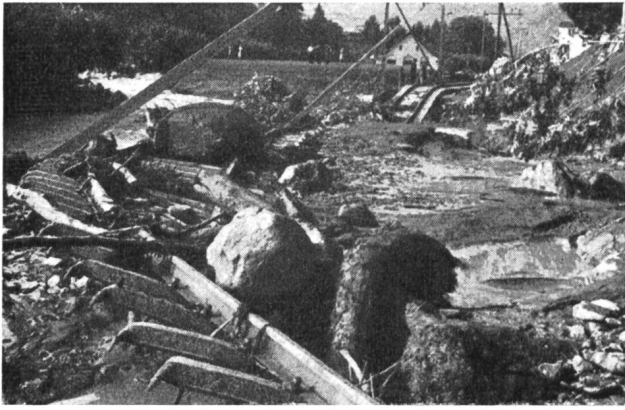
Abb. 4 Unterbrochene Bahnlinie gegenüber der Einmündung des Durnagelbaches (Aufnahme vom 25. August 1944).

Linth mit niedrigen Wuhungen Ueberschwemmungen. Viele schöne Wiesen lagen unter einer Schlammschicht, und viel angeschwemmtes Holz lag herum. Fast alle kleinern Brücken und Stege zwischen Schwanden und Rüti über die Linth waren über Nacht verschwunden. Auch die in der Linth erstellten Wehre zur Speisung der Fabrikkanäle für die Kraftanlagen der verschiedenen Etablissements haben der grossen Flutwelle nicht standgehalten und lagen demoliert im Bett der Linth. Die Bundesbahnen konnten nur noch bis Rüti fahren, da zwischen km 83,6 und 83,7 der Bahndamm bis an die Schwellenköpfe angefressen war (Abb. 3), und oben bei km 83,9, gegenüber der Einmündung des Durnagelbaches in die Linth, wurde das ganze Bahntracé mit Geschiebe überführt (Abb. 4); die Geleise waren durch grosse Felsblöcke demoliert worden und anschliessend

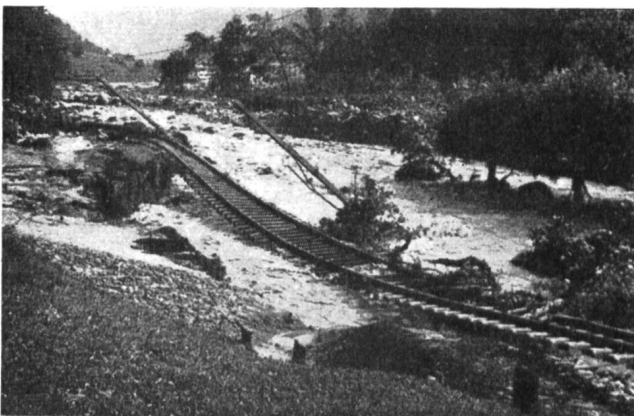
Abb. 5 Unterspültes Bahntracé gegenüber der Einmündung des Durnagelbaches (Aufnahme vom 25. August 1944).

wurde die Bahnanlage unterspült, so dass die Geleise in der Luft hingen (Abb. 5). Linthal war gänzlich vom Verkehr mit dem Tal abgeschnitten.

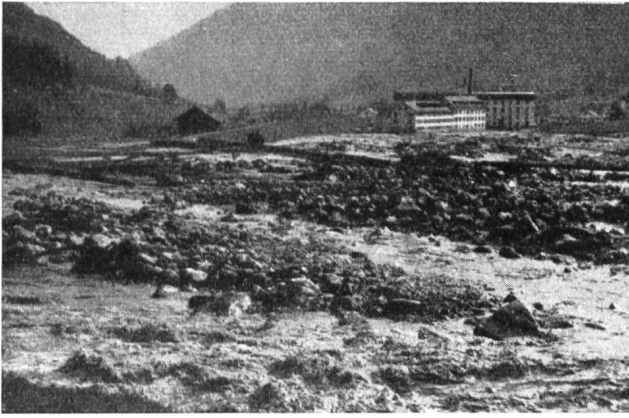
Abb. 7 Ueberblick über das mit Geröll angefüllte Linthbett und die verschütteten Gemüseäcker. Im Hintergrund das Etablissement der schwer mitgenommenen Firma Schuler in Rüti (Aufnahme vom 25. August 1944).

Von diesem ersten Gang nach Linthal längs dem linksseitigen Hang der Linth bekamen wir auch einen ersten Gesamtüberblick über die Grösse der Katastrophe. Vom Austritt des Baches aus der Schlucht an hatte sich der Schuttkegel sehr rasch verbreitert, so dass die Kantonsstrasse auf ca. 200 m Länge verschüttet wurde; bei der Einmündung in die Linth beträgt die Breite des Ueberflutungsgebietes sogar gegen 600 m (Abb. 6). Der Murgang hatte das bestehende Linthbett auf eine Länge von 400 m mit Material und grossen Felsblöcken hoch aufgefüllt und damit das ganze Wasser auf die linke Seite hin gegen die Bundesbahnen abgedrängt. Die im Sätliboden in Rüti, im tiefsten Punkt zwischen den Schuttkegeln des Durnagelbaches und der Priesternruns an der Linth gelegene Spinnerei und Weberei der Firma Schuler hatte besonders stark gelitten (Abb. 7), weil sich in den ersten Stunden der ganze stark Geschiebe füh-

rende Strom des Durnagelbaches gegen die Fabrikgebäude und die danebenliegenden Kosthäuser der Firma ergoss und deren Erdgeschosse mit Schutt und Steinen angefüllt hatte. Die in den untersten Sälen der Fabrik untergebrachten Webstühle waren eingedeckt und unbrauchbar geworden. Die in Linthal auf der linken Linthseite gelegene Spinnerei und Weberei Kunz wurde mit ihrer Kraftzentrale am Brumbach durch den Stau der Linth unter Wasser gesetzt und die Generatoren mit Kiesmaterial eingedeckt. Der diensttuende Maschinist wurde vom Wasser überrascht, flüchtete sich in den Dachstock und musste dann durch ein Floss aus seiner ungemütlichen Lage befreit werden. Das hier eingedrungene Geschiebe kam vom Talabschluss im Tierfeld, wo drei weitere Murgänge niedergegangen waren, und zwar im Limmernbach, Wildwüestibach und Fuhrbach.

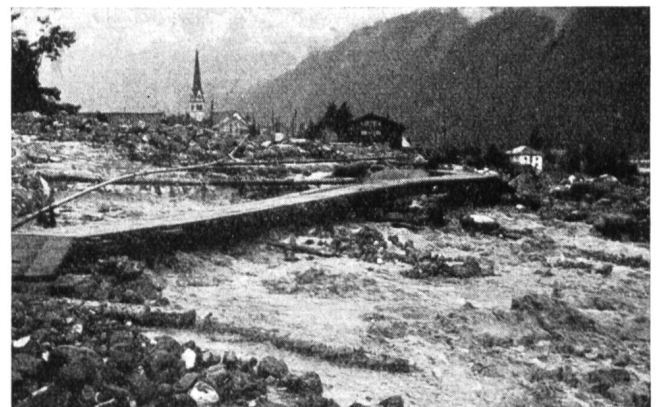
Abb. 8 Die durch Militär erstellte erste Fussgängerverbindung über den ca. 170 m breiten Schuttkegel und reissenden Wildbach.

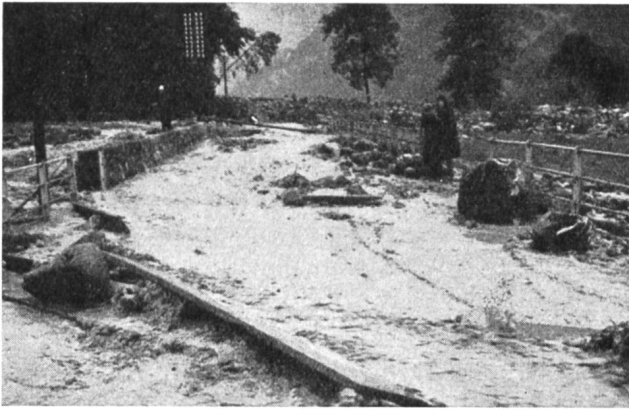
Abb. 9 Kantonsstrasse Rütli-Linthal nach den heftigen Regengüssen vom 3. September 1944. Im Hintergrund der hohe Schuttkegel des Durnagelbaches.
