Zeitschrift: Wasser- und Energiewirtschaft = Cours d'eau et énergie

Artikel: Exkursion zu den Berghangentwässerungen im Prättigau 4. bis 6. Oktober 1945

Exkursion zu den Berghangentwässerungen im Prättigau

4. bis 6. Oktober 1945

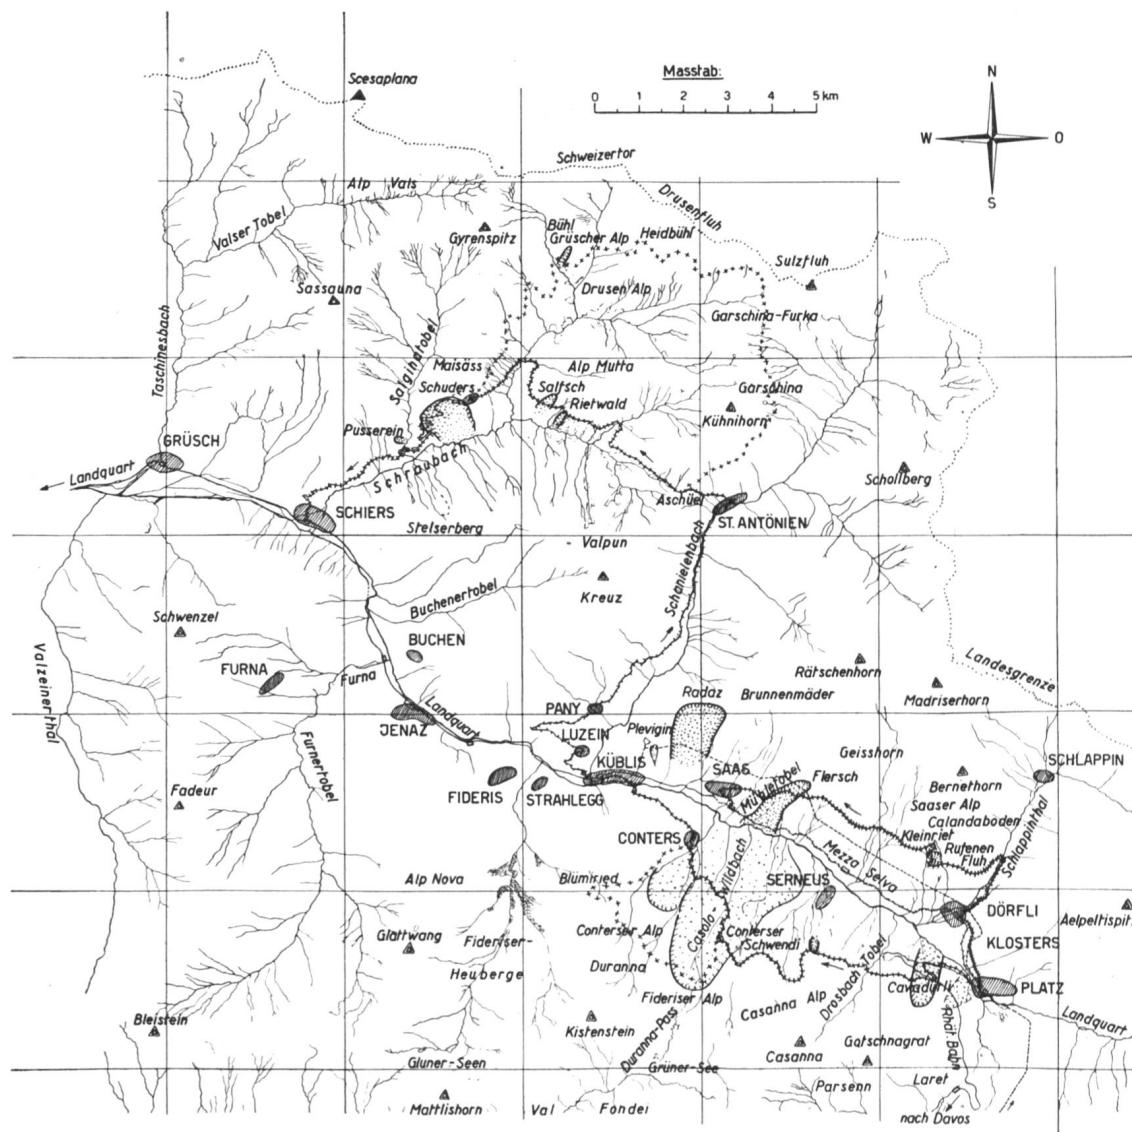
Abb. 1 Uebersicht des mittleren Prättigaus mit der Exkursionsroute, den grösseren Rutschungen, Rüfen, Wildbächen, Quellen, Verwässerungen usw.

Der Nebel lichtet sich etwas und gibt einen Ueberblick auf die andere Talseite frei, das Exkursionsgebiet vom Freitag (Fig. 1). Bezirksingenieur *Anton Schmid*, Davos, erläutert die Verbauung des Casolf-Wildbaches, der im versumpften Rutschgebiet der Fideriser Alp Duranna entspringt. In richtiger Erkenntnis wurden bei der Verbauung in den Jahren 1933—1937 unter der Leitung von Bezirksing. P. Lorenz, Filisur, auch Entwässerungen vorgenommen mit dem Erfolg, dass sich die Tobelhänge beruhigten und begrünten. Dr. Stauber anerkennt dies, erläutert aber die Notwendigkeit, auch die oberen Partien bis zur Alp Duranna gründlich zu entwässern, und weist auf die grossen Sackungen hin und auf die Gefahr eines Landquartstaus mit der Mühletobelsackung am Gegenhang. Bleibender Erfolg kann nur durch Entwässerung bis zu oberst nach Duranna erreicht werden (Fig. 5).

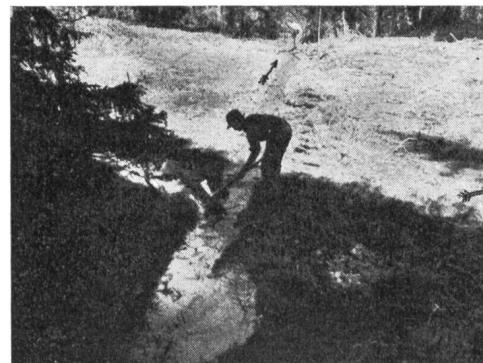
Abb. 4 Wasserführungsarbeiten beim Rüfenwald unter der Saaser Alp. Der gefährliche Bach floss vorher über den Hang (im Vordergrund nach rechts, Doppelpfeil) und versickerte bis auf zirka 80 m Länge am unteren Steilhang. Er wurde 1945 in neuer Bachrinne ins nächste Tobel geleitet (Pfeilrichtung).

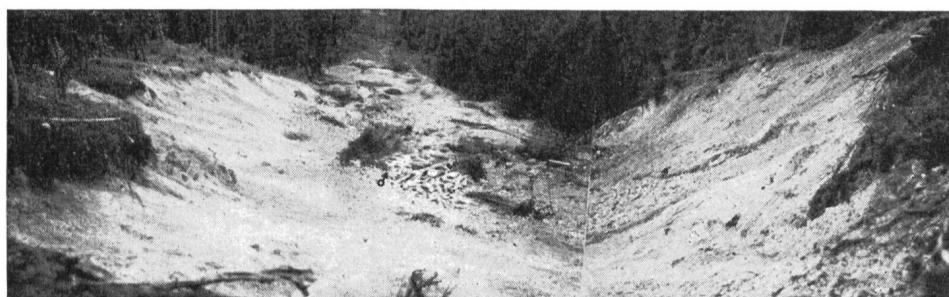
Abb. 3 Neue Rüfenbildung unter der Saaser Alp (Rüfenwald), als Folge von Quellen-Sickerwasser mitten im Hochwald ausgebrochen.
♂ Quellenaustritt und Schuttverwässerung.

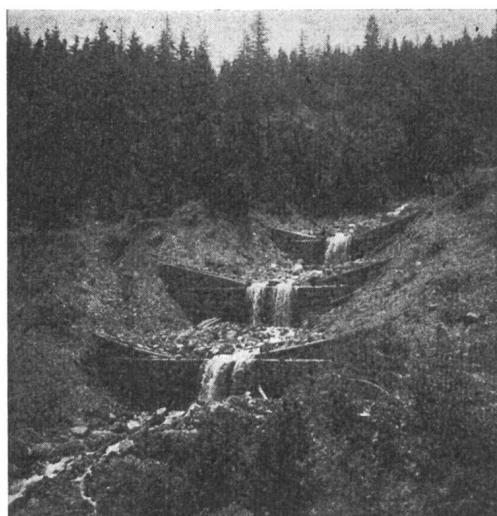
Abb. 5 Typisches Detailbild der Sperren am Casolf-Wildbach mit noch zu stark verwässerten, rutschenden Tobelhängen. Die Sperrenbauten sind daher von Rutschmaterial schon stark überladen.

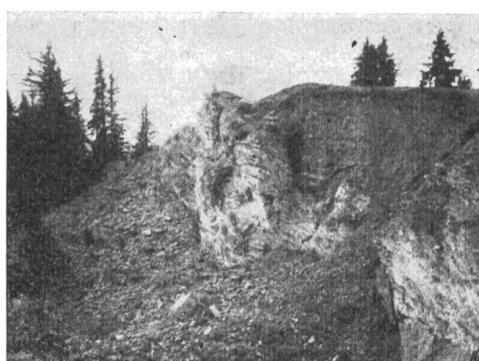
Abb. 7 Der alte und 1945 neu gelöste, bis über 30 m hohe Hauptanriss der Saaser Rutschung bei Radaz (siehe Abb. 6).

einem Bergsturzgebiet mit beweglichem, durchnäss-tem Schutt befindet. Nach Ueberschreitung des Mühlebaches sehen wir am westlichen Bergabhang die sehr grosse Gefahrenzone des Saaser Rutschens, der namentlich 1931 und 1935 das Dorf Saas nebst Bahn und Strasse bedrohte (Fig. 6, a, b, c, Fig. 7, 8, 9 u. 10). Eine Rutschmasse von 20 bis 30 Millionen Kubikmetern geriet in Bewegung, wobei nach Mitteilung von Kreisförster Flury ca. 3000 Festmeter Holz mitgingen. Auch diese Rutschung droht die Landquart derart zu stauen, dass ein Durchbruch zu einer gewaltigen Katastrophe für das ganze Prättigau würde. Nach den Erläuterungen von Dr. Stauber ist das ganze Gebiet von Planca-Radatz rutschreif. Bei Punkt 1087 direkt ob dem Dorfe ging im Frühjahr 1945 eine neue Rüfe los, welche grosse Schäden brachte. Die Entwässerung ist ganz ungenügend.

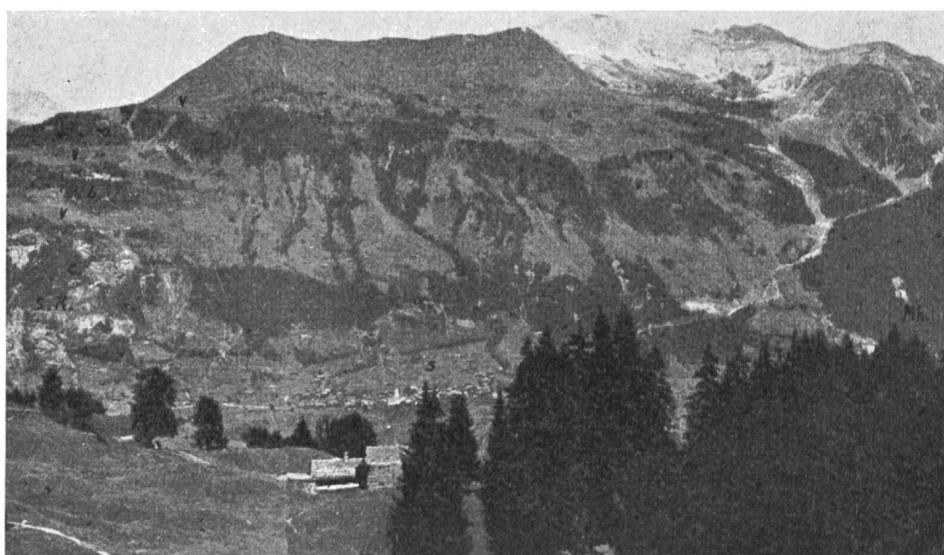
Abb. 6 Der rutschgefährdete Saaser-Berghang mit dem oberen Teil des Mühletobel-Sackungsgebietes, rechts (Mh), und dem rutschreifen Hange, linke Seite. An der Waldgrenze, direkt über dem Dorfe Saas (S) brach im Frühjahr 1945 eine neue Rüfe los und brachte Zerstörungen. Die Teilstücke a, b und c zeigen die neu in Bewegung geratene Gesamtsackung von zirka 20–30 Mio m³, die bis Radaz gelöst ist. S.R. = Saaser Rutschung (Aufnahme aus dem Jahre 1942.)

Es folgen zwei ganz schlimme Gebiete. Im Maiensäss Flersch (1252 m) befinden wir uns im Einzugsgebiet des Mühletobels, dessen Rutschbewegungen wiederholt Bahn und Strasse gefährdet hatten (Fig. 6). Wegen der Kosten der bisherigen Verbauungen wird es bei der Bevölkerung «Millionentobel» genannt, und auch neuestens sind wieder Schäden an den Sperrmauern festzustellen. Nach Rutschungen wurden 1931/32 Quellen in Betonkänneln abgeleitet. Dr. Stauber weist auf die dringende Notwendigkeit der umfassenden Entwässerung des ganzen Einzugsgebietes hin, das sich auf

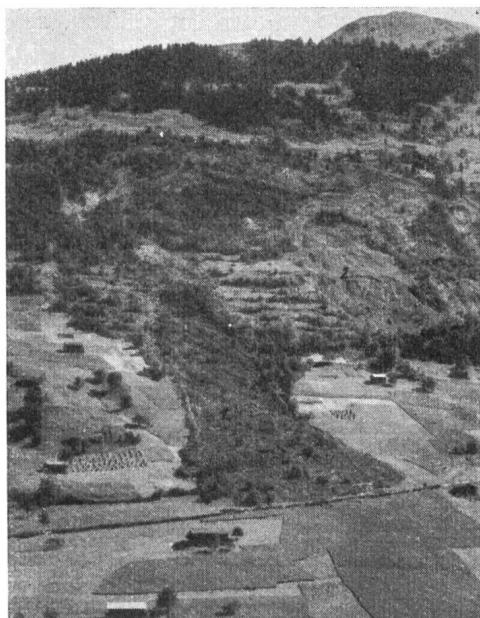
Abb. 8 Die erste Phase der Saaser Rutschung von 1931, bis zur Hauptstrasse (1). Kurz darauf brach das zweite «Geschwür» auf (2) wie nach Abb. 9.

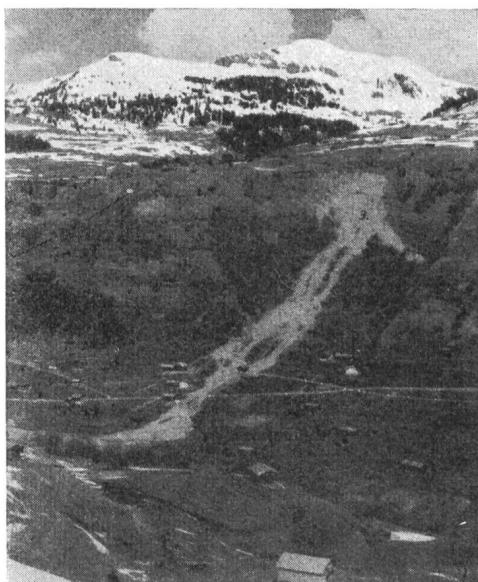
Abb. 10 Die grossen Verwüstungen durch die dritte Saaser Rutschung. Durch frühzeitige gute Entwässerung der schon 1931 gelösten Rutschmassen (siehe Abb. 9) hätte diese Katastrophe bestimmt verhütet, wie auch die grosse Rutschung 1931 noch hätte gefestigt werden können.

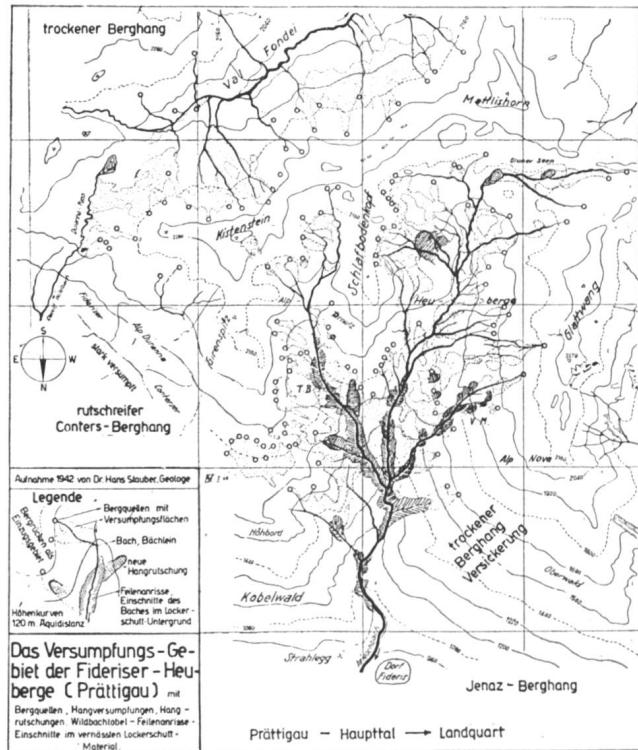
Abb. 11 Beispiel einer typischen Quellen- und Verwässerungskarte als Grundlage für umfassende Entwässerungen. (Das Versumpfungs- und Wildbachgebiet der Fideriser Heuberge. Maßstab zirka 1 : 100 000)

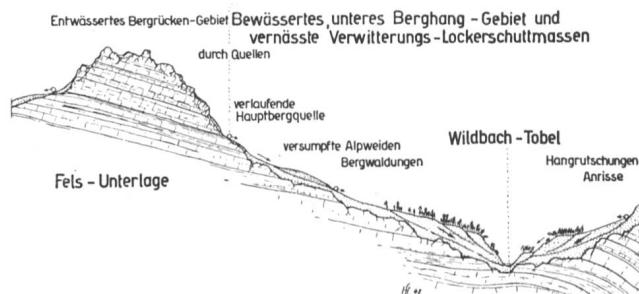
Abb. 12 Ein typisches, schematisiertes Berghangprofil mit Wasserabfluss und speziell Quellenverwässerung.

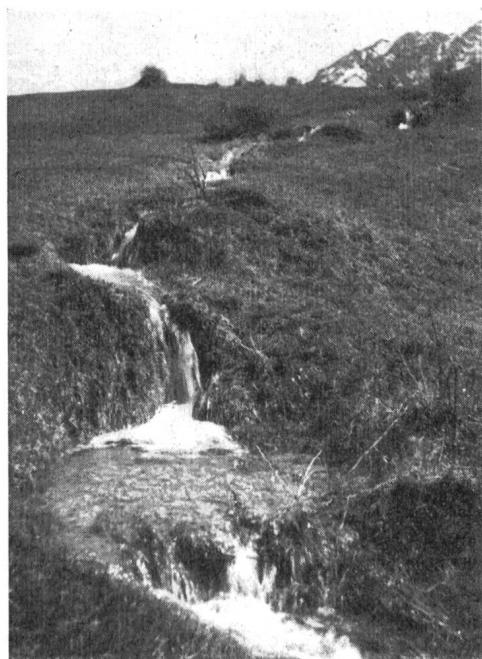
Abb. 14 In diesem Zustande befinden sich viele unserer Bergbächlein, ihre zu kleinen, verwachsenen Bachrinnen sind verstopft, sodass immer grössere Wassermengen ins Nebengelände verlaufen. (Voralpenweide in Graubünden.)

Freitag, den 5. Oktober, 7 Uhr früh, war Sammlung bei der Klosterser Brücke. Hier konnten schon Beschädigungen der Bahn- und Strassenbrücke durch die grosse vernässte Sackung von Cavadürli festgestellt werden. Wir stiegen durch das Sackungsgebiet auf zur Rüti bei der Bahnstation Cavadürli. Die Sackung war nach den Erklärungen von Dr. Stauber durch Quellenversumpfung des darob liegenden Geländes entstanden und zeigte unten ihre mannigfaltigen Auswirkungen auf Bahntrasse, Strasse, Brücken, Tunnel etc. Nach den Erklärungen von Ing. *Mohr* von der Rhätischen Bahn konnte beim Tunnelbau einiges Wasser gefasst werden. Die Beschädigung der Widerlager machte eine besondere neue Brückenkonstruktion nötig, die gegen 103 000 Franken kostete. Auf eine Frage von Kulturingenieur *Tanner*, Zürich, teilte Ing. Mohr mit, dass die jährlichen Senkungen des Bahntrasses wegen des Bergdruckes 6—10 cm betragen, die durch Niveauhebungen und Aufschotterungen behoben werden. Die Korrekturen an dieser Bahnstrecke haben bisher insgesamt einige Tausend Franken gekostet. Die jährlichen Kosten seien nicht gross. Dr. Stauber bemerkte, durch eine einmalige Entwässerung würde die Bewegung abgebremst und damit alles billiger. Beim Aufstieg durch den Wald gegen Bündi zeigt Dr. Stauber das Beispiel eines ungefährlichen normalen Quellbaches, der direkt aus der Felsquelle in offenem kiesigem Bett abfliesst (Fig. 14, 15).

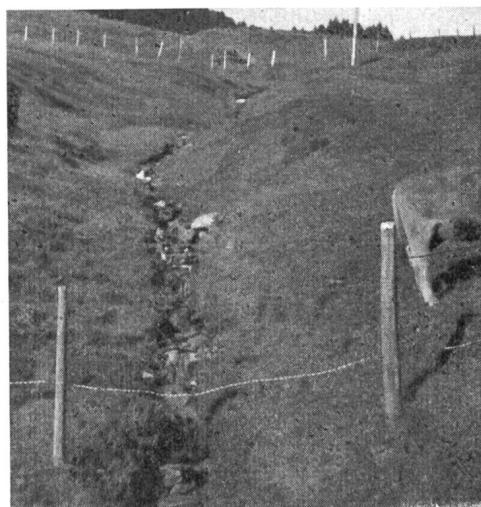
Abb. 15 Solche Steinbettrinnen mit weitem, schalenartigem Profil funktionieren seit Jahrzehnten, sogar Jahrhunderten, trotz starkem Weidgang, Hochwasser usw. Wo solche Gerinne mit selber ausgespültem, schützendem Natursteinbelag fehlen, müssen sie künstlich angelegt werden. (Voralpenweide in Graubünden.)
