Zeitschrift: Wasser- und Energiewirtschaft = Cours d'eau et énergie
Herausgeber: Schweizerischer Wasserwirtschaftsverband
Band: 38 (1946)
Heft: 1-2

Exkursion zu den Berghangentwässerungen im Prätigau

4. bis 6. Oktober 1945

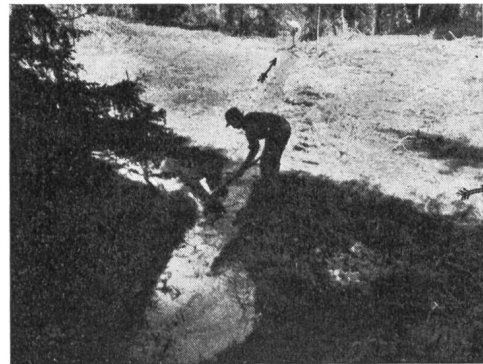
Abb. 4 Wasserführungsarbeiten beim Rüfenwald unter der Saaser Alp. Der gefährliche Bach floss vorher über den Hang (im Vordergrund nach rechts, Doppelpfeil) und versickerte bis auf zirka 80 m Länge am unteren Steilhange. Er wurde 1945 in neuer Bachrinne ins nächste Tobel geleitet (Pfeilrichtung).

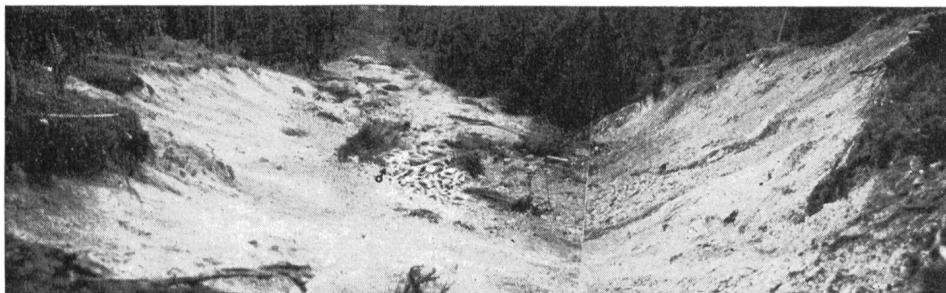
Abb. 3 Neue Rüfenbildung unter der Saaser Alp (Rüfenwald), als Folge von Quellen-Sickerwasser mitten im Hochwald ausgebrochen.

♂ Quellenaustritt und Schuttverwässerung.

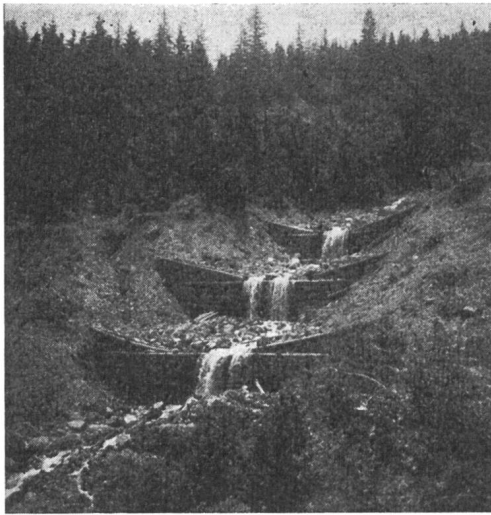
Abb. 5 Typisches Detailbild der Sperren am Casolf-Wildbach mit noch zu stark verwässerten, rutschenden Tobelhängen. Die Sperrbauten sind daher von Rutschmaterial schon stark überladen.

Der Nebel lichtet sich etwas und gibt einen Ueberblick auf die andere Talseite frei, das Exkursionsgebiet vom Freitag (Fig. 1). Bezirksingenieur *Anton Schmid*, Davos, erläutert die Verbauung des Casolf-Wildbaches, der im versumpften Rutschgebiet der Fideriser Alp Duranna entspringt. In richtiger Erkenntnis wurden bei der Verbauung in den Jahren 1933—1937 unter der Leitung von Bezirksing. P. Lorenz, Filisur, auch Entwässerungen vorgenommen mit dem Erfolg, dass sich die Tobelhänge beruhigten und begrüntem. Dr. Stauber anerkennt dies, erläutert aber die Notwendigkeit, auch die oberen Partien bis zur Alp Duranna gründlich zu entwässern, und weist auf die grossen Sackungen hin und auf die Gefahr eines Landquartstaus mit der Mühltobelsackung am Gegenhang. Bleibender Erfolg kann nur durch Entwässerung bis zu oberst nach Duranna erreicht werden (Fig. 5).

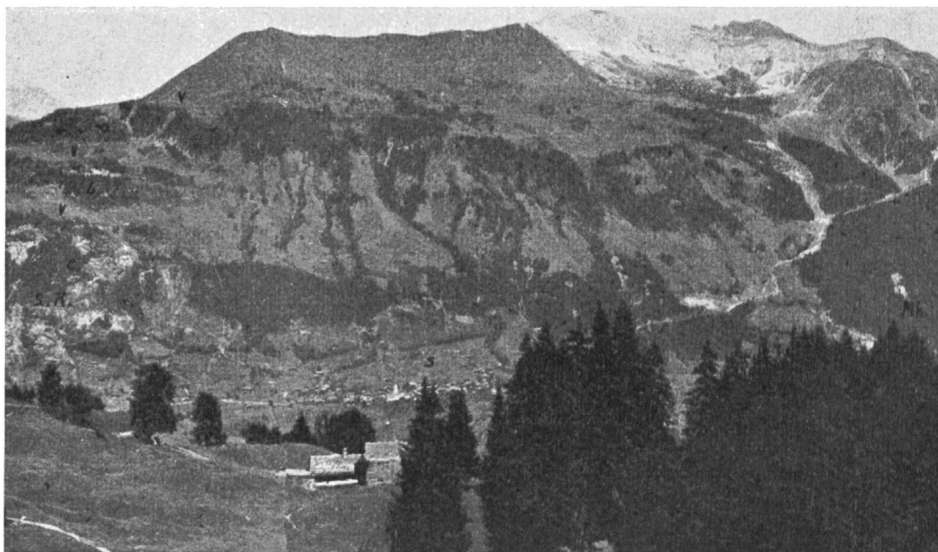
Abb. 6 Der rutschgefährdete Saaser-Berghang mit dem oberen Teil des Mühltobel-Sackungsgebietes, rechts (Mh), und dem rutschreifen Hange, linke Seite. An der Waldgrenze, direkt über dem Dorfe Saas (S) brach im Frühjahr 1945 eine neue Rufe los und brachte Zerstörungen. Die Teilpartien a, b und c zeigen die neu in Bewegung geratene Gesamtsackung von zirka 20–30 Mio m³, die bis Radaz gelöst ist. S.R. = Saaser Rutschung (Aufnahme aus dem Jahre 1942.)

Es folgen zwei ganz schlimme Gebiete. Im Maiensäss Flersch (1252 m) befinden wir uns im Einzugsgebiet des Mühltobels, dessen Rutschbewegungen wiederholt Bahn und Strasse gefährdet hatten (Fig. 6). Wegen der Kosten der bisherigen Verbauungen wird es bei der Bevölkerung «Millionentobel» genannt, und auch neustens sind wieder Schäden an den Sperrmauern festzustellen. Nach Rutschungen wurden 1931/32 Quellen in Betonkänneln abgeleitet. Dr. Stauber weist auf die dringende Notwendigkeit der umfassenden Entwässerung des ganzen Einzugsgebietes hin, das sich auf

einem Bergsturzgebiet mit beweglichem, durchnässtem Schutt befindet. Nach Ueberschreitung des Mühlebaches sehen wir am westlichen Bergabhang die sehr grosse Gefahrenzone des Saaser Rutsches, der namentlich 1931 und 1935 das Dorf Saas nebst Bahn und Strasse bedrohte (Fig. 6, a, b, c, Fig. 7, 8, 9 u. 10). Eine Rutschmasse von 20 bis 30 Millionen Kubikmetern geriet in Bewegung, wobei nach Mitteilung von Kreisförster Flury ca. 3000 Festmeter Holz mitgingen. Auch diese Rutschung droht die Landquart derart zu stauen, dass ein Durchbruch zu einer gewaltigen Katastrophe für das ganze Prätigau würde. Nach den Erläuterungen von Dr. Stauber ist das ganze Gebiet von Planca-Radatz rutschreif. Bei Punkt 1087 direkt ob dem Dorfe ging im Frühjahr 1945 eine neue Rufe los, welche grosse Schäden brachte. Die Entwässerung ist ganz ungenügend.

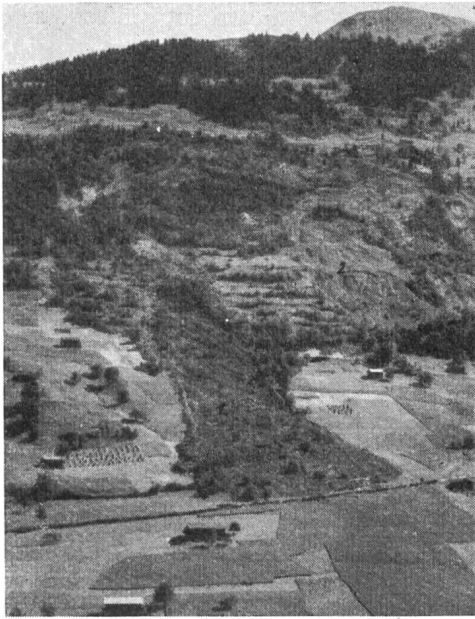
Abb. 8 Die erste Phase der Saaser Rutschung von 1931, bis zur Hauptstrasse (1). Kurz darauf brach das zweite «Geschwür» auf (2) wie nach Abb. 9.

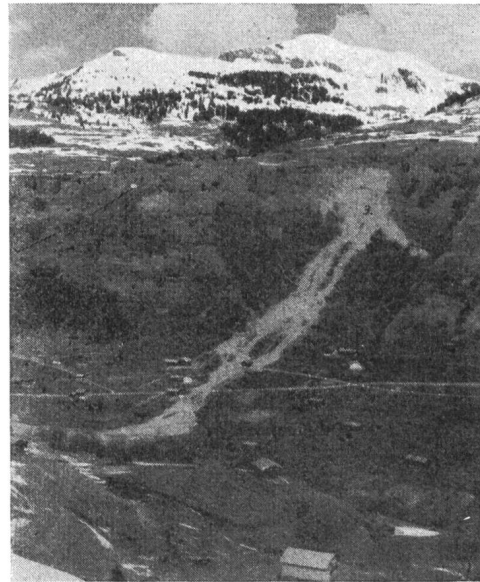
Abb. 10 Die grossen Verwüstungen durch die dritte Saaser Rutschung. Durch frühzeitige gute Entwässerung der schon 1931 gelösten Rutschmassen (siehe Abb. 9) hätte diese Katastrophe bestimmt verhütet, wie auch die grosse Rutschung 1931 noch hätte gefestigt werden können.

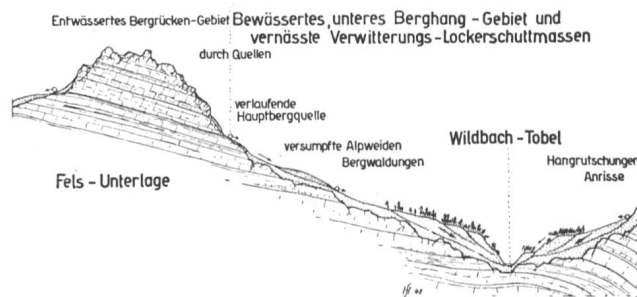
Abb. 12 Ein typisches, schematisiertes Berghangprofil mit Wasserabfluss und speziell Quellenverwässerung.

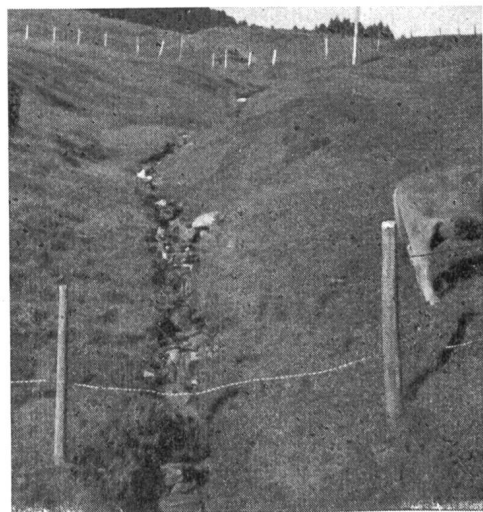
Abb. 15 Solche Steinbettrinnen mit weitem, schalenartigem Profil funktionieren seit Jahrzehnten, sogar Jahrhunderten, trotz starkem Weidgang, Hochwasser usw. Wo solche Gerinne mit selber ausgespültem, schützendem Natursteinbelag fehlen, müssen sie künstlich angelegt werden. (Voralpenweide in Graubünden.)

Freitag, den 5. Oktober, 7 Uhr früh, war Sammlung bei der Klosterser Brücke. Hier konnten schon Beschädigungen der Bahn- und Strassenbrücke durch die grosse vernässte Sackung von Cavadürli festgestellt werden. Wir stiegen durch das Sackungsgebiet auf zur Rüti bei der Bahnstation Cavadürli. Die Sackung war nach den Erklärungen von Dr. Stauber durch Quellenversumpfung des darob liegenden Geländes entstanden und zeigte unten ihre mannigfaltigen Auswirkungen auf Bahntrasse, Strasse, Brücken, Tunnel etc. Nach den Erklärungen von Ing. *Mohr* von der Rhätischen Bahn konnte beim Tunnelbau einiges Wasser gefasst werden. Die Beschädigung der Widerlager machte eine besondere neue Brückenkonstruktion nötig, die gegen 103 000 Franken kostete. Auf eine Frage von Kulturingenieur *Tanner*, Zürich, teilte Ing. *Mohr* mit, dass die jährlichen Senkungen des Bahntrasses wegen des Bergdruckes 6—10 cm betragen, die durch Niveauhebungen und Aufschotterungen behoben werden. Die Korrekturen an dieser Bahnstrecke haben bisher insgesamt einige Tausend Franken gekostet. Die jährlichen Kosten seien nicht gross. Dr. *Stauber* bemerkt, durch eine einmalige Entwässerung würde die Bewegung abgebremst und damit alles billiger. Beim Aufstieg durch den Wald gegen Bündi zeigt Dr. *Stauber* das Beispiel eines ungefährlichen normalen Quellbaches, der direkt aus der Felsquelle in offenem kiesigem Bett abfließt (Fig. 14, 15).
