Berghangentwässerungen

Exkursion in vernässte Gebiete von Giswil - Marletal - Entlebuch, 27.-29. Juni 1946, veranstaltet vom Schweiz. Wasserwirtschaftsverband und der Schweizerischen Vereinigung für Landesplanung

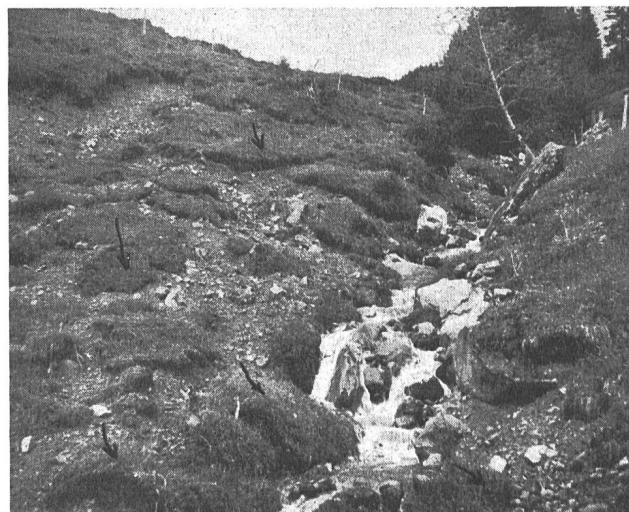
Abb. 1 Im oberen Schleimbachtobel bei Golpi. Photo Dr. Stauber.

chendrainagen, die, ohne Entwässerung des Gebietes oberhalb stets gefährlich sind. Da wo im eigentlichen Bachgebiete der Tobelabhang vernässt und abgerutscht ist, verursacht der Schutt Bachverstopfungen. Der Bach unterspült andere rutschreife Hänge, die Tobelrutschungen werden die eingebauten Sperren bald hinterfüllen (Abb. 1,12). Der Wald ist krank, moderig, zeigt Kümmerformen von Bäumen. Die Militärstrasse ist gefährdet, da ihre lokalen Entwässerungen nicht genügen. Andernorts sieht man oben offene Bächlein, die sich verlaufen und weiter unten und am Tobelhang als breite Verwässeung wieder zum Vorschein kommen, und die sich auf den Schleimbach durch neue Rutschungen auswirken. Seit der Hochwasserkatastrophe von 1926 begann der Schleimbach, der wenige Jahre vorher noch ein harmloses Bächlein war, zu erodieren; er zeigt heute fast überall offene Tobelhänge und unten eine grosse Steinwüste. Dieser neue Wildbach ist noch nicht verbaut. Am Steinibach sind Leitwerke erstellt worden; diese Verbauungen sind aber ungenügend, weil nur auf der rechten Bachseite und im untern Teil des Bachlaufes ausgeführt.

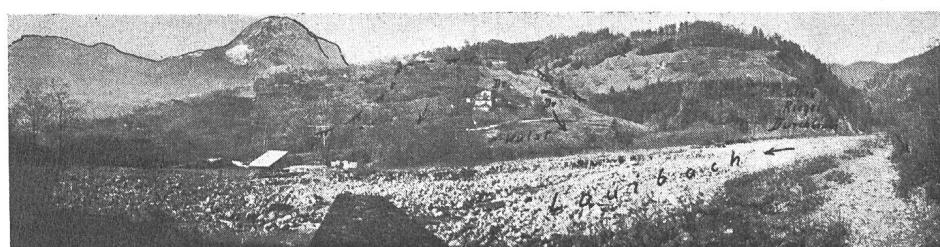
Der stärkste Eindruck der ganzen Exkursion erwarten uns am Abend. In der Dämmerstunde stehen wir auf dem Damm eines mächtigen Leitwerkes am Lauibach (Abb. 2), einer Stein- und Erosionswüste. Am linken Ufer breitet sich der Grundwald aus; es ist ein Schutzwald gegen allfällige weitere Ausbrüche. Er deckt ein Massengrab, denn hier, etwa 40 m unter dem Schutt begraben, liegt seit dem Jahre 1629 das alte Dorf Giswil. Dr. Stauber schildert an der alten Durchbruchstelle die damaligen Rutsch- und Wildbachkatastrophen. Am gegenüberliegenden Hange weist er auf die bis 1,7 km lange und 100–300 m breite, von der Beigisegg bis zum Lauibach hinreichende Fläschwaldrutschung hin, die mit ca. 3–4 Mio m³ wie ein Gletscher jährlich ca. 1/2 m abwärts kriecht. Im untersten Abschnitte des verwässerten Rutschgebietes wurde ein Bauernhof mit neuer Scheune gebaut, an der sich schon Mauerrisse zeigen. Zudem wurde hier eine grosse Röhrendrainage ausgeführt, die wieder der Zerstörung entgegengehen dürfte. Für die Militärstrasse hat Stauber oben im Rutschgebiet mit planmässigen Entwässerungen begonnen, die aber heute liegen bleiben.

Abb. 2 Blick von den Lauibach-Leitwerken aufwärts auf die historische Durchbruchstelle von 1629 sowie auf den unteren Teil der Fläschwaldrutschung (Bildmitte) am Kleintheilerberg, mit Heimwesen mit neuer Scheune und Drainagen (Dr.).

fest, dass neben vielen anderen Orten, z. B. neben der historischen Abrutschnische von 1629, heute wieder zwei bis drei Quellen unauffällig am Werke sind und eine Hangpartie von ca. 1 Mio m^3 rutschreif gemacht haben, was wiederum einen Bachstau und eine Katastrophe zur Folge haben kann. Nach einer Eingabe von Dr. Stauber befasst sich nunmehr die Gemeinde Giswil mit dieser neuen Gefahr und hat nach seiner Anleitung die Quellen oben am Felsen gefasst und abgeführt.

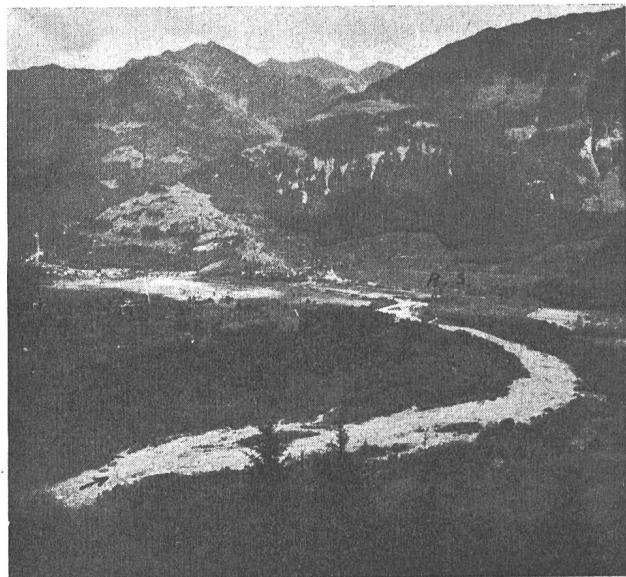
Der Lauibach mündet zusammen mit der kleinen Melchaa auf der weiten, nun meliorierten Schuttebene in das vom Lungernsee her kommende Aawasser (Abb. 3). Durch die Erhöhung des Schuttkegels ist er immer noch eine ständige Gefahrenquelle. Nach den Erläuterungen von Kantonsingenieur Wallimann wurden 2,4 Mio Fr. aufgewendet, die Arbeiten aber seit 1939 wegen des Krieges und des damit verbundenen Arbeitermangels sowie mit Rücksicht auf eine zu erwartende Arbeitslosigkeit nur in stark reduziertem Masse weitergeführt. Der Dorfkern des heutigen Giswil mit Kirche und Bahnstation und der Fraktion Rudenz lehnt sich bei der Ausmündung der kleinen Melchaa an den Berghang, südöstlich der Schuttebene, an.

Abb. 3 Das Mündungsgebiet des Lauwildbaches mit dem heutigen Giswil im Hintergrund (Mitte). Vordergrund rechts Kleintheil und Fläschwaldrutschung. R. S. = Rudenzersee.
Photo Dr. Stauber.

Die durch Rutschungen von durchnässten Uferhängen hervorgerufenen Bachstauungen und deren Durchbrüche mit ihren katastrophalen Folgen und riesigen Geschiebeführungen illustrieren drastisch die im Bericht über die letztjährige Exkursion³ geschilderten, analogen Erscheinungen im Prättigau. Ein Stau der Landquart oder des Schraubaches mit nachfolgendem Durchbruch würden die Dörfer des ganzen untern Prättigau verwüsten und schwere Verheerungen auch im st. gallischen Rheintal anrichten, während hier der Sarnersee als Vorfluter ein Weitergreifen verhindert (Abb. 3).
