Explosion eines Pilum-Herdes in Bern

In der Überzeugung, dass auch die Berichterstattung über derartige Vorkommnisse notwendig und nützlich ist, veröffentlichen wir diesen Bericht.

Der Herd, der in der Effingerstrasse 31, II. Stock, in Bern am 13. August explodierte, war durch den Mieter selbst beschafft und durch eine Installationsfirma installiert worden. Die Bewilligung für den Anschluss wurde vom Werk auf Grund von Prüfungsberichten der Materialprüfanstalt des SEV vom Jahr 1935 erteilt.

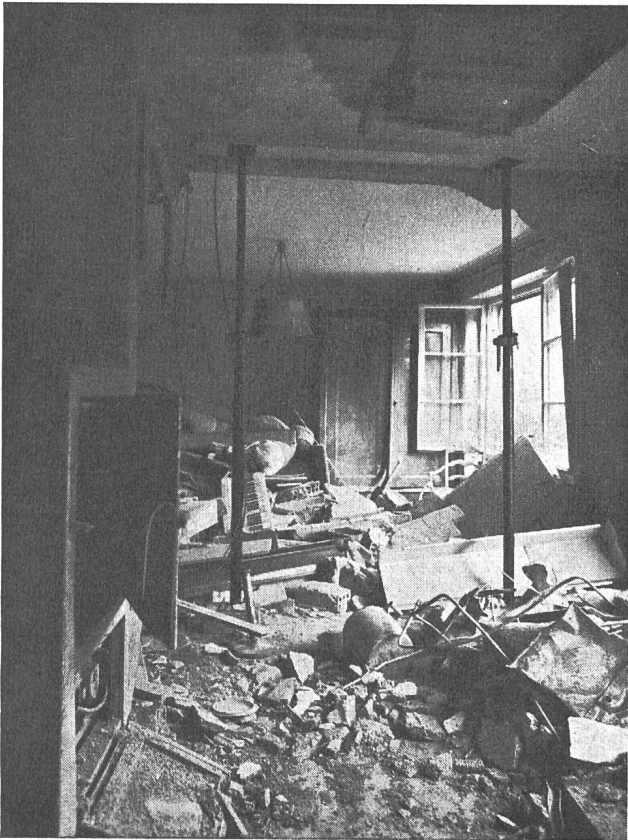
dings nur einem Zufall zu verdanken ist. In Fig. 20 ist das Zimmer gezeigt, in das eine ganze Küchenwand geschleudert wurde. Das im Hintergrund sichtbare Bett war ausnahmsweise in der Unglücksnacht leer. Die Zer-

Fig. 20 Die Mauer, an der der Herd stand, wurde mit Wucht in das dahinterliegende Zimmer geworfen. Das zerstörte Klavier zeigt die Wucht der Explosion.

störungen am ebenfalls in jenem Raum befindlichen Klavier lassen keinen Zweifel über das Schicksal offen, das einen Schläfer in jenem Bett betroffen hätte.

Die vorläufige Untersuchung der Ursachen der Explosion führte zu folgendem Ergebnis. Die Konstruktion des Herdes war abgeändert worden, so dass sie nicht mehr den Angaben im Prüfbericht entsprach. Anstatt wie früher mit zwei, war der fragliche Herd nur mit einem Dampfgefäß ausgerüstet. Der Betriebsdruck war ausserdem von 47 auf 16 Atm. herabgesetzt worden, was einer Temperatur 200° entspricht. An Sicherheitsvorrichtungen waren vorhanden: ein mechanisch arbeitender Temperaturregler, zwei Temperaturbegrenzer, Schmelzsicherungen aus Zinn (alle drei mit dem Heizkörper in Serie geschaltet). Die früher vorhandene, rein mechanische Sicherung mittels Brechplatte war bei diesem Herd nicht vorhanden. Diese abgeänderte Konstruktion des Herdes ist niemals zur Prüfung dem SEV unterbreitet worden.

Die Ermittlung der unmittelbaren Ursache der Explosion war durch die Tatsache erschwert, dass der Herd vollständig zerstört war. Mit Bestimmtheit scheint festzustehen, dass alle Sicherheitsvorrichtungen überbrückt waren und das Dampfgefäß wegen zu hohen Druckes explodierte. Da die Prüfung der Gefässe mit 45 Atm. erfolgt ist, muss die Explosion bei einem höheren Druck stattgefunden haben, was die verheerende Wirkung verständlich macht.
