Ursachen und Bekämpfungsmöglichkeiten der zunehmenden Hochwassergefahr im Engadin

Von G. A. Töndury, dipl. Ing., Wettingen

Hochwasser 1954 im Oberengadin (Abb. 1 bis 5)

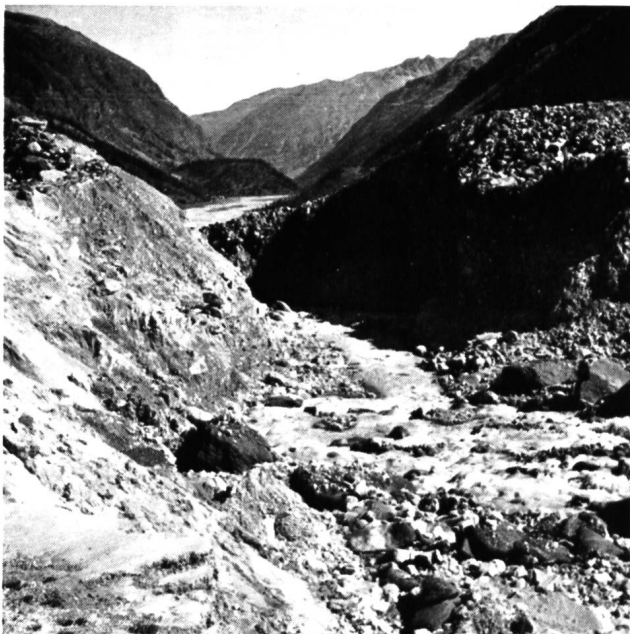
Abb. 12 Durchfluß des Rosegbaches durch die
linke Tschiervamoräne nach dem Hochwasser vom
21./22. August 1954. Im Hintergrund Muot da
Cresta als Bergsturz-Talriegel beim Restaurant
Roseg. (Photo O. Bisaz)

Beim Hochwasser hat sich hier folgender Vorgang abgespielt: da der Durchfluß durch die Tschivamoräne (D) vor dem Hochwasser nicht groß und evtl. durch Abrutschungen der Böschungen noch verengt war, andererseits aber durch die langandauernden Regenfälle und die Schneeschmelze aus dem großen Einzugsgebiet des Rosegbaches gewaltige Wassermengen zuflossen, wurde der See immer höher gestaut. Der Durchfluß (D) konnte nicht alles zufließende Wasser schlucken. Die Erhöhung des Wasserspiegels gegenüber dem heutigen Stand, welcher identisch ist mit dem Stand vom Herbst 1953, ist meßbar und erreichte im Maximum etwa 85 cm. Bei diesem Höchststand füllte der See das ganze Gebiet zwischen Tschivamoräne und Roseggletscher, d. h. einen großen Teil des Beckens, aus. Durch den Höherstau flossen nun bei D immer größere Wassermengen ab. Der Bach fraß sich hier nun mit Beschleunigung in die Moräne hinein, so daß es wahrscheinlich zu einem sehr schnellen Abfließen der höhergestauten Wassermengen kam.³

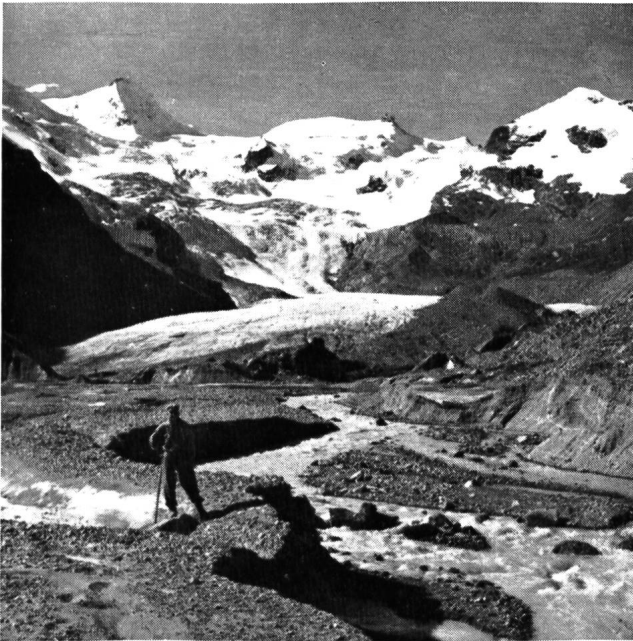
Abb. 8 Gletscherzunge Roseg mit Abflußrinne
aus dem Gletschersee; Blick auf Piz Glüschaint,
La Muongia und Piz Chapütschin
(Photo O. Bisaz vom 2. September 1954)

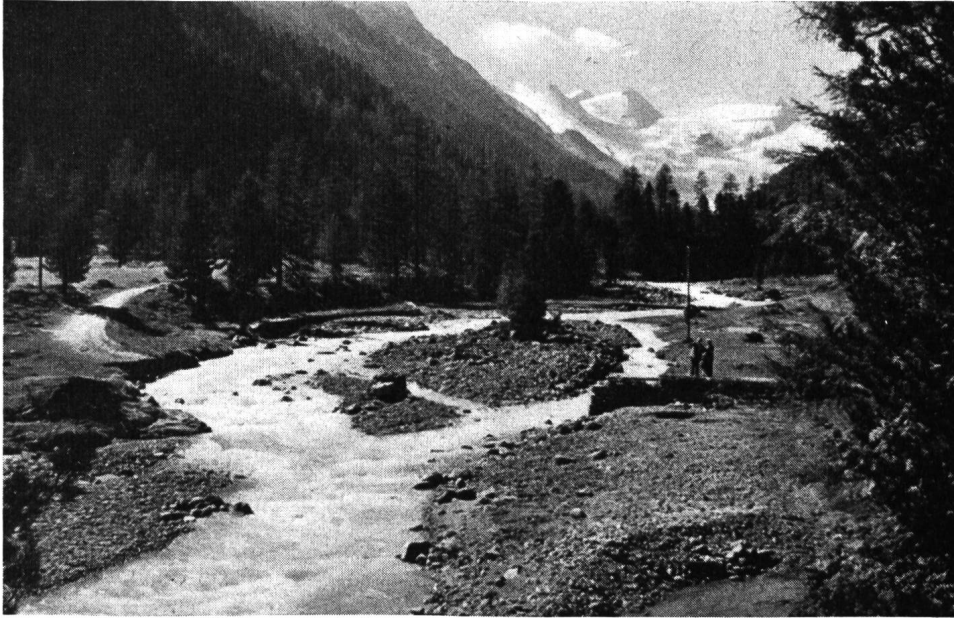
Abb. 21 Blick auf Sellagruppe und Val Roseg bei der Alp Prüma, wo Straße und Brücke vom hochgehenden Bach weggespült wurden (Photo G. A. Töndury)
