Ursachen und Bekämpfungsmöglichkeiten der zunehmenden Hochwassergefahr im Engadin

Von G. A. Töndury, dipl. Ing., Wettingen

Hochwasser 1954 im Oberengadin (Abb. 1 bis 5)

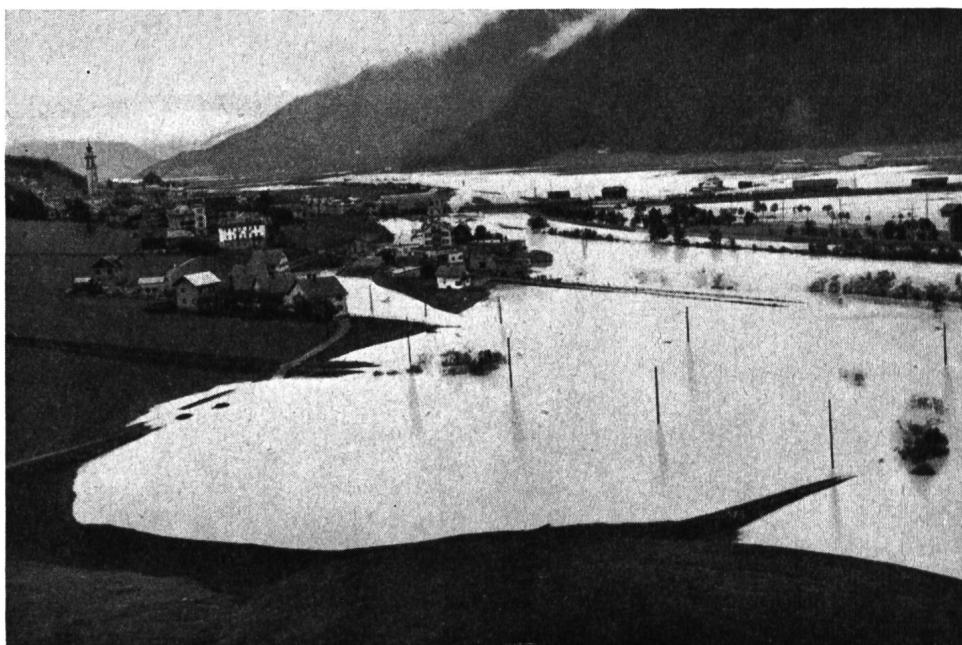
Abb. 1 Überschwemmung vom 21./22. August 1954; Partien des Dorfes Samedan, Straßen, Bahnlinien, Golf und Teile des Flugplatzes stehen unter Wasser (Photo G. Sommer, Samedan)

«Das Hochwasser vom 21./22. August 1954 war im Oberengadin seit 50 Jahren das größte und schadenreichste. Es hat überfallartig eingesetzt und brachte in wenigen Stunden Dammbrüche am Flazbach und Inn. Allein auf dem Gebiet der Gemeinde Samedan waren zehn Wuhrstellen durchbrochen. Bei den vier Hochwassern der letzten 50 Jahre haben wir nie beobachten können, daß die Straßen- und Bahnbrücken am Inn bei Samedan überflutet wurden, während diese Überflutung kurz vor den Dammbrüchen bedenklich zu erkennen war und große Überschwemmungen erwarten ließ. Vor den Ausbrüchen des Flusses hatte sich der voll laufende Inn bis zu einem Meter vertieft, was sich besonders bei den Samadener Brücken und beim alten Pegel konstatieren ließ. Hätten die Innwuhren überall die Höhe der in der Bauperiode 1951/53 erstellten Wuhre erhalten, so wäre eine erwünschte Flußbeträumung eingetreten, welche nach den Überschwemmungen nur mit Baggerung für teures Geld möglich wird und unbedingt vorgenommen werden muß, um neuen Hochwassern genügend Profilraum zu geben.

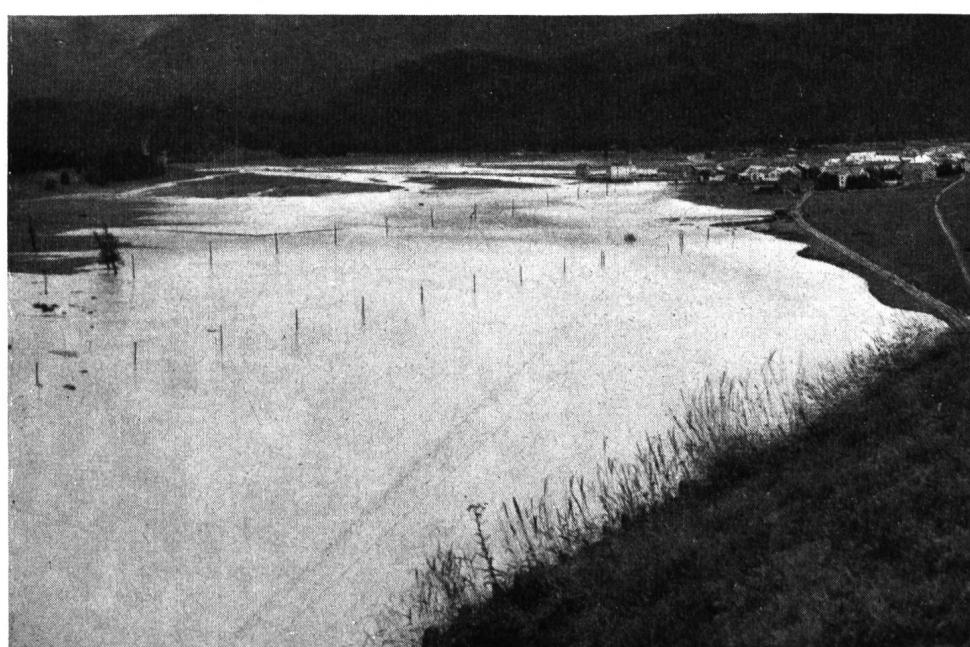
Abb. 2
Überschwemmtes Weideland zwischen der Kirche San Gian (links oben), Schlarigna und Samedan
(Photo G. Sommer, Samedan)

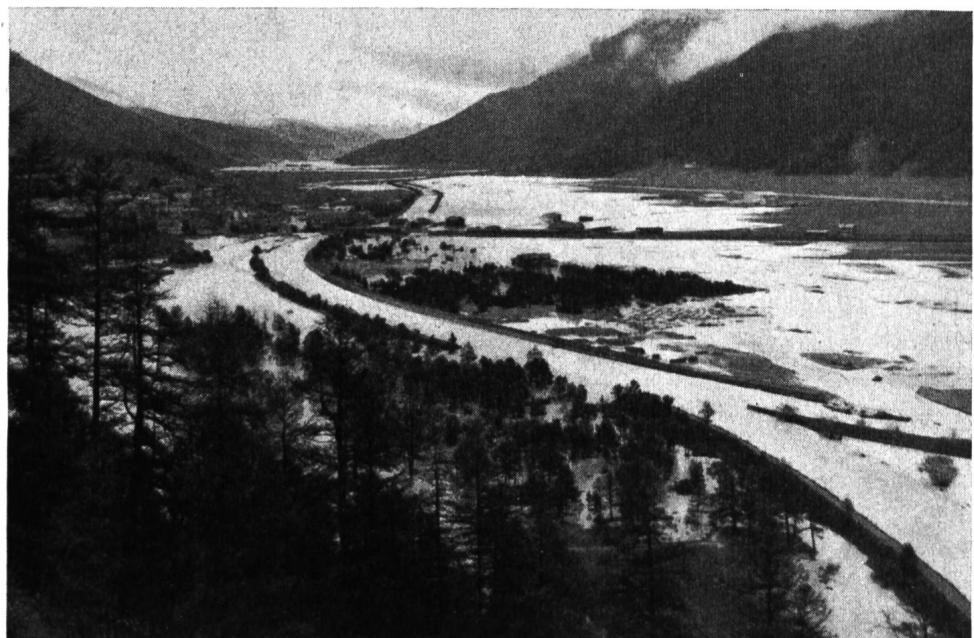
Abb. 3
Blick auf das überschwemmte Oberengadin vom Zusammenfluß von Inn und Flaz bis La Punt / Chamues-ch, 22. August 1954
(Photo G. Sommer, Samedan)

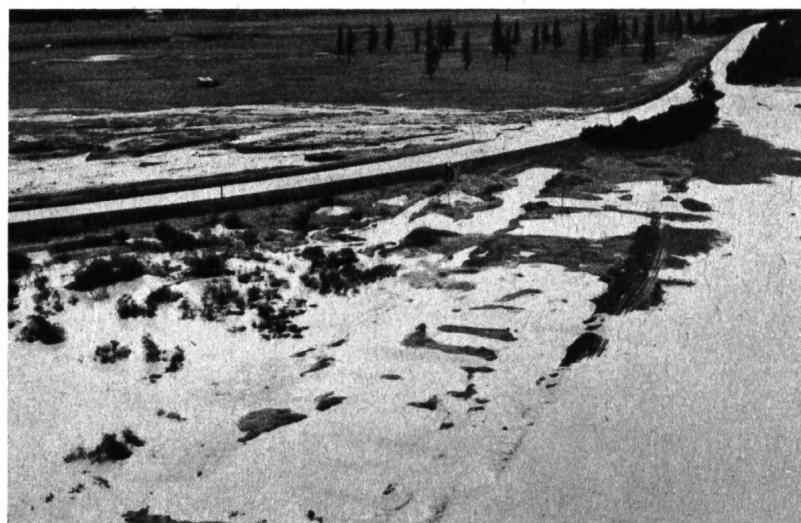
Abb. 4
Dammbreche am Flazbach, rechts gegen das Weideland von Schlarigna, links Richtung Golfplatz und Flugplatz Samedan
(Photo G. Sommer, Samedan)

Es wird nicht zu umgehen sein, die gesamten Inn- und Flaz-wuhren auf einheitliche Höhe aufzuführen, um weitere Wuhr-brüche zu vermeiden und dadurch die Innsohle durchwegs tief zu halten. Stellenweise Erhöhungen der Innsohle auf der Strecke Flazmündung—Zuoz waren immer durch Wuhrbrüche veranlaßt, weil unterhalb dieser Ausbrüche die Schleppkraft für Geschiebe abnahm und Ablagerungen erfolgen mußten. Es trifft also nach unserer Beobachtung nicht zu, daß der Inn eine allgemeine Ten-denz zur Flußbetterhöhung aufweist, wie auch schon von Fach-

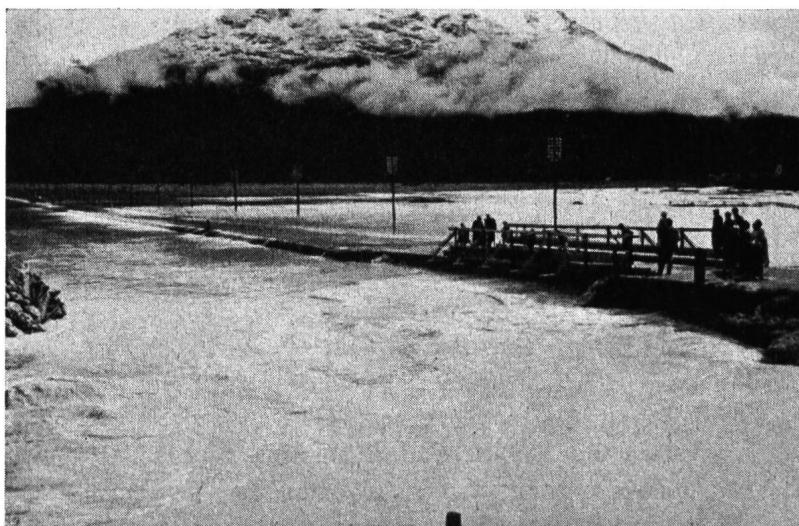
Abb. 5

Neue Überflutung von Golf, Kantonsstraße und Champaña bei Samedan am 15. September 1954
(Photo G. A. Töndury)

Auch in diesem Jahre folgte am 15. September nach etwa 14-stündigem Dauerregen ein zweites Hochwasser, das in St. Moritz-Bad und im Unterengadin wohl nur die Hälfte des vorhergehenden erreichte, jedoch eine nur provisorisch geschlossene Damm-lücke des Flazbachs durchbrach und wiederum den Golfplatz und die Champagna bei Samedan bis zum Flugplatz überflutete.

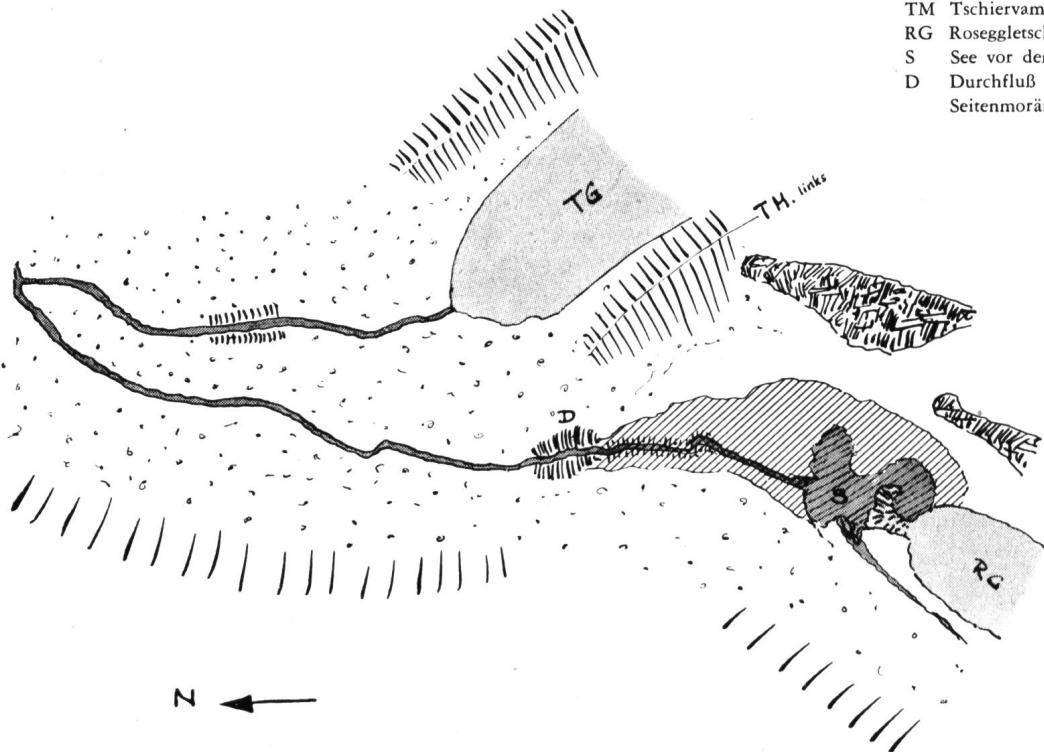
- TG Tschiervagletscher
- TM Tschiervamoräne links
- RG Roseggletscher
- S See vor dem Roseggletscher
- D Durchfluß des Rosegbaches durch die linke Seitenmoräne des Tschiervagletschers

Abb. 6 Lageplanskizze O. Bisaz des Gebietes der Gletscherzungen Roseg und Tschierva, Maßstab etwa 1:20 000

Der See vor der Gletscherzung des Roseggletschers besteht vorläufig noch in der gleichen Größe wie im Herbst 1953. Auch in seiner Form hat er sich wenig verändert und ist nicht ausgelaufen. Die diesem See bis zur talabschließenden Tschiervamoräne vorgelagerte Kies- und Sandfläche ist zur Hauptsache noch vorhanden (siehe Abb. 7—11). Es hat sich aber der Durchbruch (D) des Baches durch die erwähnte Tschiervamoräne stark vertieft und verbreitert. Diese linke Seitenmoräne des Tschiervagletschers ist überhaupt die Ursache, welche zur Bildung des Beckens vor dem Roseggletscher führte. Durch die Vertiefung und Erweiterung des Durchflusses (D) hat sich nun der Bach auch nach rückwärts gegen den See hin tiefer eingefressen und auch hier sein Bett stark erweitert. Von hier aus

Beim Hochwasser hat sich hier folgender Vorgang abgespielt: da der Durchfluß durch die Tschiervamoräne (D) vor dem Hochwasser nicht groß und evtl. durch Abrutschungen der Böschungen noch verengt war, anderseits aber durch die langandauernden Regenfälle und die Schneeschmelze aus dem großen Einzugsgebiet des Rosegbaches gewaltige Wassermengen zuflossen, wurde der See immer höher gestaut. Der Durchfluß (D) konnte nicht alles zufließende Wasser schlucken. Die Erhöhung des Wasserspiegels gegenüber dem heutigen Stand, welcher identisch ist mit dem Stand vom Herbst 1953, ist meßbar und erreichte im Maximum etwa 85 cm. Bei diesem Höchststand füllte der See das ganze Gebiet zwischen Tschiervamoräne und Roseggletscher, d. h. einen großen Teil des Beckens, aus. Durch den Höherstau flossen nun bei D immer größere Wassermengen ab. Der Bach fraß sich hier nun mit Beschleunigung in die Moräne hinein, so daß es wahrscheinlich zu einem sehr schnellen Abfließen der höhergestauten Wassermengen kam.³

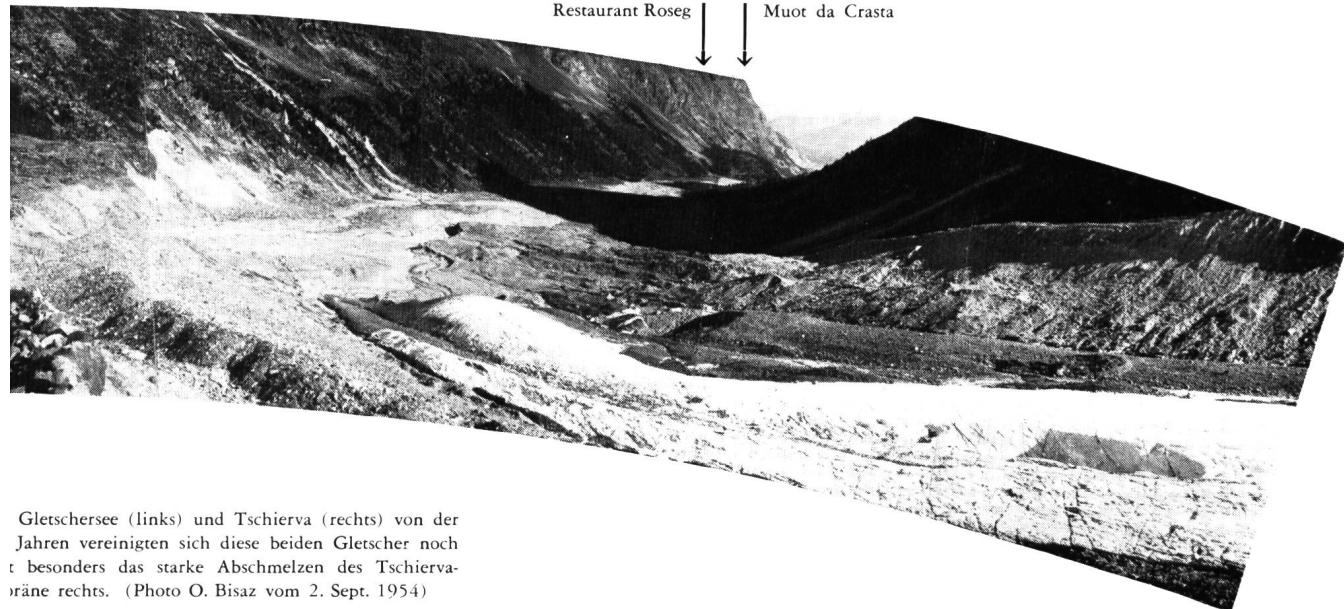
Gletschersee (links) und Tschierva (rechts) von der Jahren vereinigten sich diese beiden Gletscher noch besonders das starke Abschmelzen des Tschiervamoräne rechts. (Photo O. Bisaz vom 2. Sept. 1954)

Abb. 9 Überblick auf das Gebiet Tschiervagletscher — linke Tschiervamoräne (TM) — Roseggletscher (RG). Die schraffierte Fläche bezeichnet den heutigen Stand des Gletschersees, identisch mit dem Stand vor dem Hochwasser; die strichpunktierte Linie zeigt den maximalen Aufstau des Gletschersees während des Hochwassers (85 cm); am linken Ende ist der Durchbruch (D) durch die linke Tschiervamoräne gut sichtbar. Aufnahme O. Bisaz vom 2. September 1954 von einem Punkt unterhalb des Fußweges zur Coazhütte, Richtung Osten

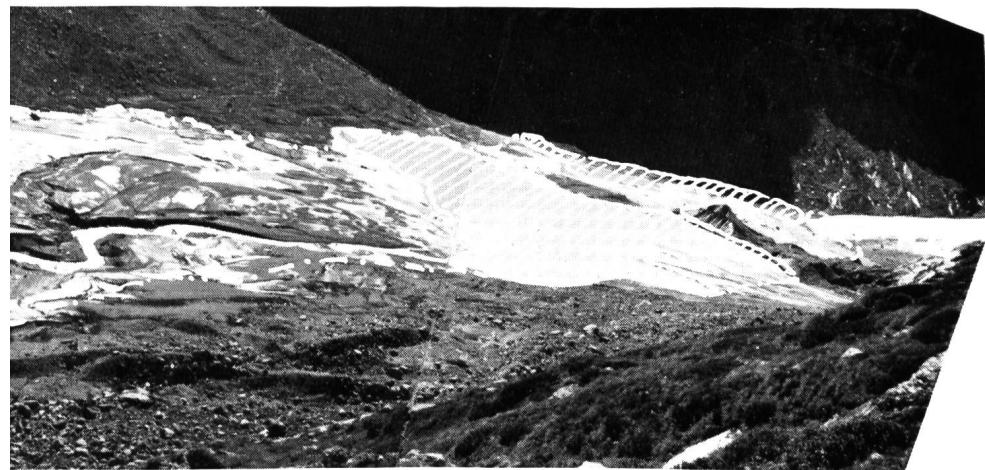
Abb. 10 Gletschersee vor der Tschiervagletscher und linke T wasser vom 21./22. August 195 tember 1954 von einem Punkt

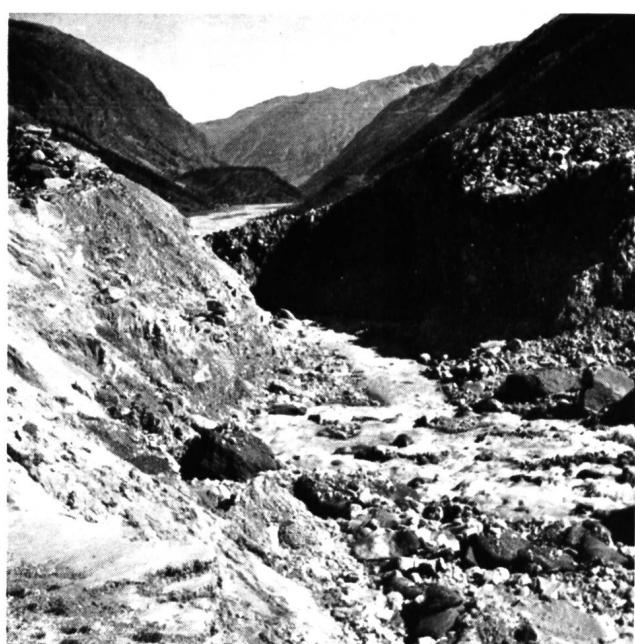
Abb. 12 Durchfluß des Rosegbaches durch die linke Tschiervamoräne nach dem Hochwasser vom 21./22. August 1954. Im Hintergrund Muot da Crasta als Bergsturz-Talriegel beim Restaurant Roseg. (Photo O. Bisaz)

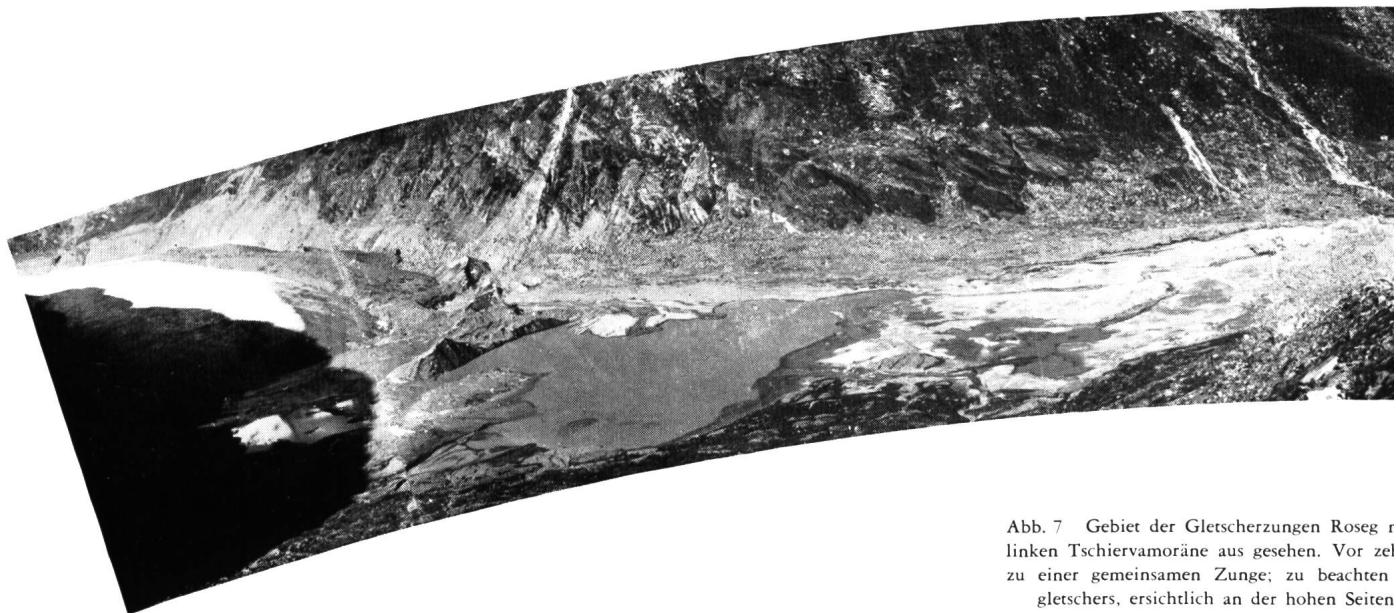
Abb. 7 Gebiet der Gletscherzungen Roseg r linken Tschieramoräne aus gesehen. Vor zel zu einer gemeinsamen Zunge; zu beachten gletschers, ersichtlich an der hohen Seiten

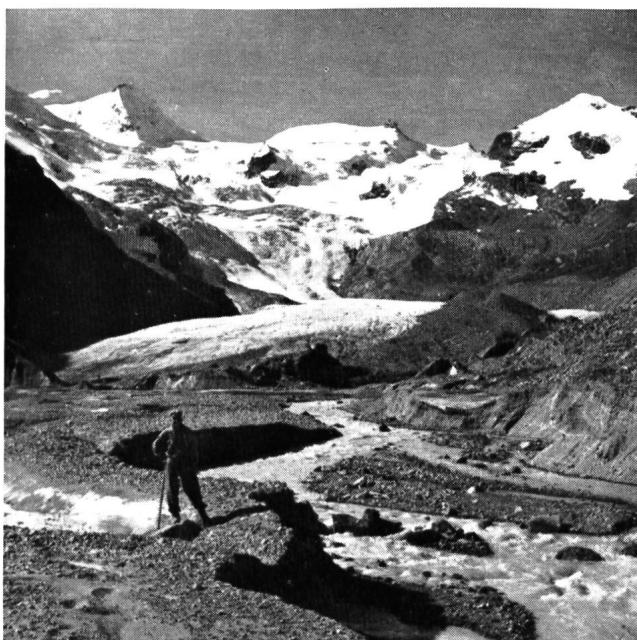
Abb. 8 Gletscherzunge Roseg mit Abflußrinne aus dem Gletschersee; Blick auf Piz Glüschain, La Muongia und Piz Chapütschin
(Photo O. Bisaz vom 2. September 1954)

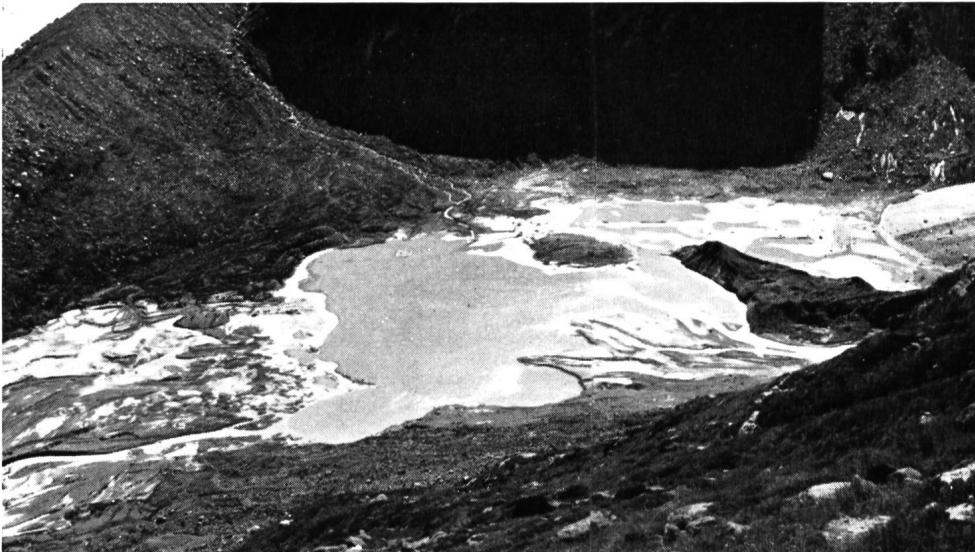
Junge des Roseggletschers, links
hiervamoräne, nach dem Hoch-
Aufnahme O. Bisaz vom 1. Sep-
terhalb des Weges zur Coazhütte

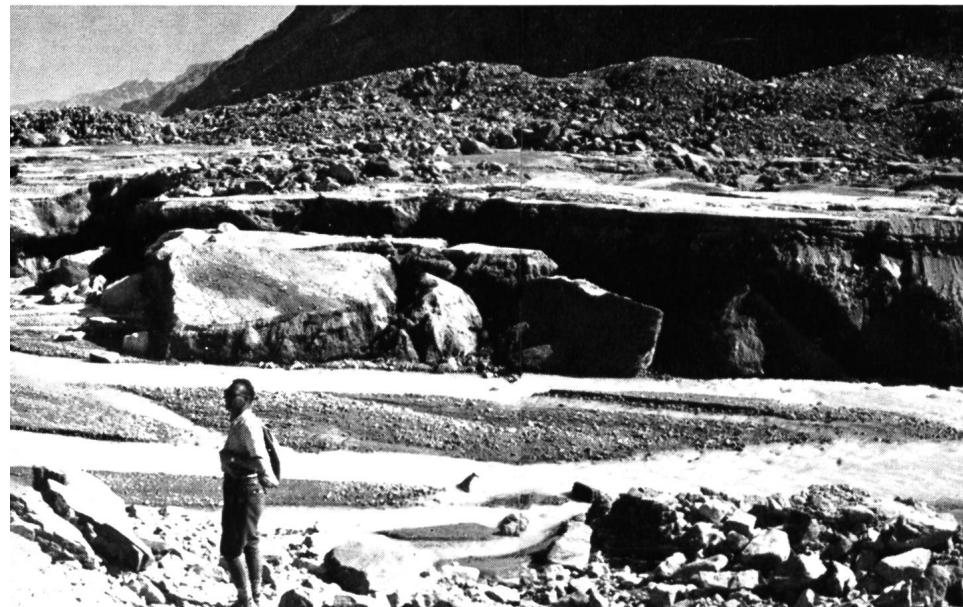
Abb. 11 Durchbruch des Roseggletscherbaches durch die linke
Seitenmoräne des Tschieragletschers außerhalb der dem Gletscher-
see vorgelagerten Kies/Sandfläche; freigelegte Blöcke von altem
Gletschereis. Aufnahme O. Bisaz vom 1. September 1954

Die Kies- und Sandebene besteht fast nur aus Feinmaterial und auch die Tschiervamoräne enthält einen großen Anteil Feinmaterial, schätzungsweise 40—50%. Dieses Feinmaterial wurde durch das Wasser sicher bis in die Oberengadiner Talebene und darüber hinaus verfrachtet und gab ihm eine verstärkte erosive Kraft. Die größeren Gerölle wurden nur etwa bis in die Gegend der Alp Misaun geführt.

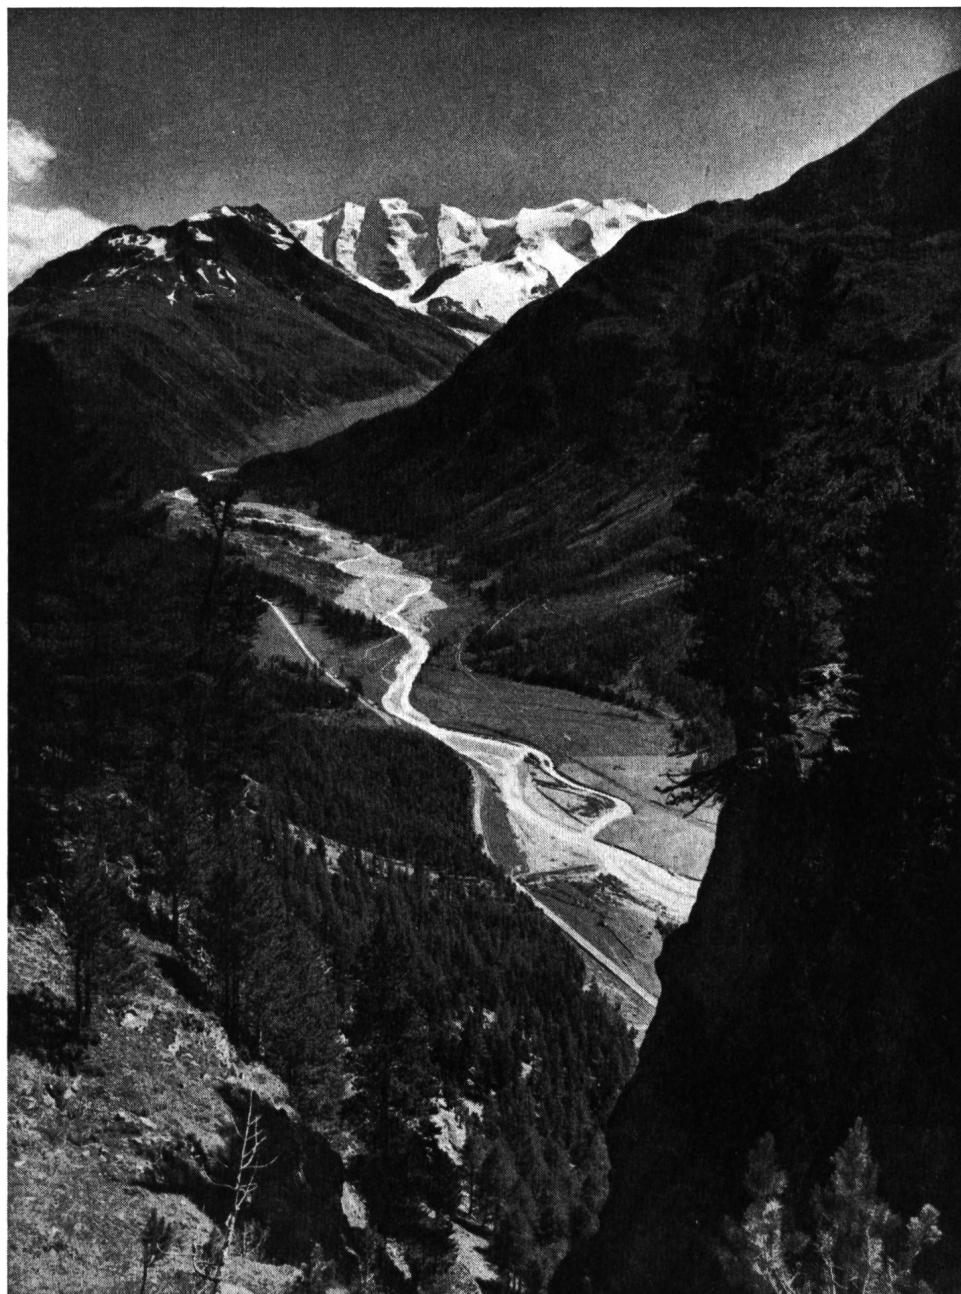
Abb. 13
Talpartie zwischen Morteratsch und Pontresina, wo das Geschiebe des Morteratschgletschers natürlich abgelagert wird. Blick auf Piz Palü—Bellavista (Photo A. Steiner, St. Moritz)

Hier kann gesagt werden, daß die Materialverfrachtung kleiner war als beim Rosegbach. Beim Morteratschgletscher können bei Hochwasser zwei Bachausmündungen aus der Gletscherzungue unterschieden werden. Diese stehen miteinander unter dem Gletscher in Verbindung. Der ständig fließende Bach mündet bei der Spitze des Zungenendes aus und ist meistens ungefährlich, weil Lauf und Böschungen ziemlich flach sind. Hier hat wohl nur die große Wassermenge etwas Material mitgenommen. Etwa 500 m innerhalb der erwähnten Ausmündung unterhalb der linken Gletschermoräne und der linken Seitenmoräne fließt bei Hochwasser ein zweiter Bach aus der Gletscherzungue heraus. Von hier stammte sehr wahrscheinlich das Eis, welches beim Hochwasser in Samedan im Inn gesehen wurde. Vorgenannter Bach bildet eine Art «Überlauf» des zuerst erwähnten. Das Wasser aus diesem «Überlauf» fließt links von der Gletscherzungue über das Geröllfeld hinunter und vereinigt sich mit dem zuerst erwähnten etwas unterhalb der Spitze des Zungenendes. Dieser «Überlauf» ist bedeutend gefährlicher, weil bei seiner Ausmündung aus dem Gletscher gerade die linke Gletschermoräne endet und hier viel Material abgelagert. Zudem rutscht von der linken Seitenmoräne viel Material in die Gegend dieser Ausmündung und auch der Bach, welcher zwischen Gletscher und linker Seitenmoräne fließt, mündet hier aus. Bei großen Regenfällen und Hochwasser wird nun das abgelagerte Material einschließlich der vergrößerten Materialzufuhr vom «Überlauf» nach unten und dann vom vereinigten Morteratschbach das Tal hinaus transportiert. Es ist auch für die nächste Zukunft damit zu rechnen, daß die Gegend der Ausmündung des «Überlaufes» immer wieder Geröll und Schutt liefern wird. Der vereinigte Gletscherbach hat beim letzten Hochwasser von der rechten Bachböschung bedeutende Mengen weggespült. Das grobe Gerölle wurde in der Ebene außerhalb der Station Morteratsch abgelagert.

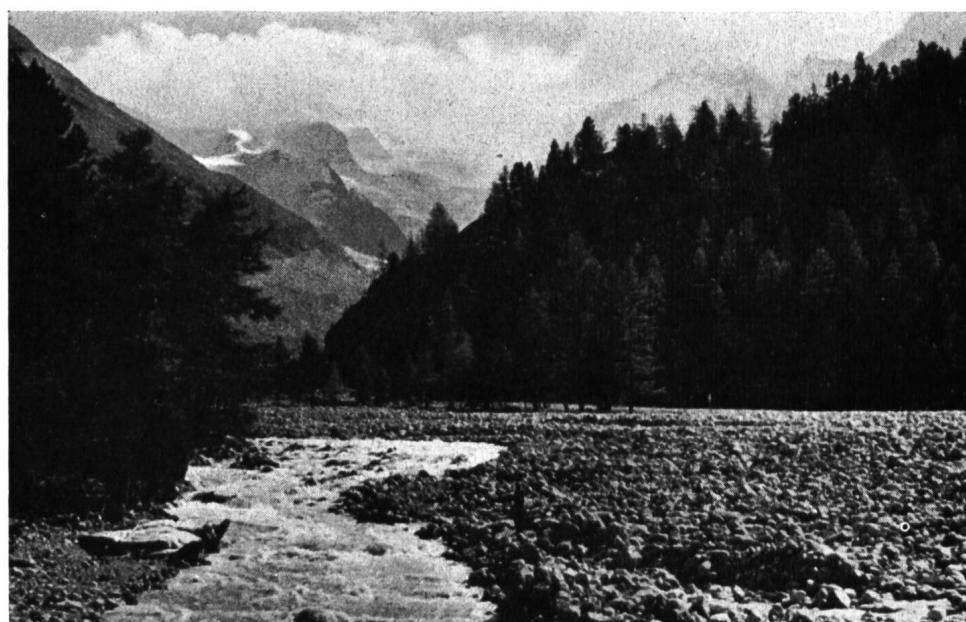
Abb. 14

Blick von der Station Morteratsch gegen Berninagruppe und bewaldeten Felskopf «Chünetta». Im Vordergrund die von Geschiebe durch die Hochwasser der letzten Jahre immer mehr bedeckte Weidefläche.
(Photo G. A. Töndury)

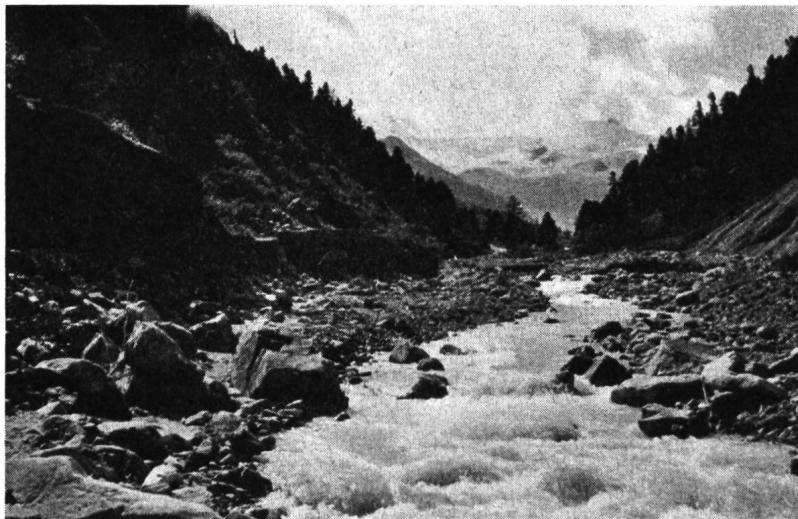
Abb. 17 Talenge beim Muot da Crasta im Val Roseg nach dem Hochwasser vom August 1954. Links führte der Fahrweg vorbei, rechts ist der untere Teil der frisch angerissenen großen Schutthalde sichtbar
(Photo G. A. Töndury)

Schwieriger ist die Lösung des Problems für den Geschieberückhalt im Rosegtal. Wie wichtig und dringend dies ist, zeigen die Verheerungen des letzten Hochwassers, wo die entfesselten Naturgewalten besonders vom Restaurant Roseg bis außerhalb der Acla Colani innerhalb weniger Stunden streckenweise ein Bild der Verwüstung geschaffen haben; ganze Partien des einst so reizvollen Talbodens wurden des alten Arven- und Lärchenbestandes teilweise entblößt und durch Geröll und Schutt überdeckt; lange Strecken des Fahrweges und sämtliche Brücken wurden weggespült, stellenweise auch die Wasserleitung für die Trinkwasserversorgung und das kleine Gemeinde-Elektrizitätswerk von Samedan. Das Unwetter hat schwere Wunden geschlagen, deren Vernarbung Jahre und Jahrzehnte brauchen wird. Die schlimmsten Verwüstungen sind in der Talenge beim Muot da Crasta, jenem in früheren Zeiten vom Piz Surlej niedergegangenen Bergsturz, anzutreffen; dieser wurde vom letzten Hochwasser an verschiedenen Stellen stark angefressen und zeigt im großen Schuttkegel bedenkliche Abrutschungen und Anrisse im feinen Material, das noch bedeutende Schutt- und Sandmassen freigeben wird. (Abb. 18.) Beim Betrachten dieser Anrisse zeigt es sich deutlich, daß an dieser Talenge, die seit Jahrzehnten als von der Natur gegebene Sperrstelle betrachtet wurde, an einen auch nur geringfügigen Wasseraufstau nicht geschritten werden kann ohne weitere Verheerungen auszulösen. Seismische Untersuchungen haben ergeben, daß am linksseitigen, westlichen Hang eine etwa 80 m tiefe Erosionsrinne – ein alter Wasserlauf des Rosegbaches – vorhanden ist, die wohl früher durch fortschreitende Vertiefung den obigenannten Bergsturz verursacht hat. Die Schaffung eines Retentionsbeckens mit Sperrstelle beim Muot da Crasta kommt daher nicht in Frage und Bauten für den dringend nötigen Geschieberückhalt oder ein Ausgleichsbecken sind erst etwa 1 km weiter taleinwärts bei der Alp Misau möglich, wo das sicher sehr tief mit Moränenmaterial gefüllte Talbecken schon etwa 200 m breit ist. Auf welche Weise das schwierige Problem des Geschieberückhaltes und eines allfälligen Hochwasserausgleichsbeckens hier gelöst werden kann, wäre wohl am zweckmäßigsten nur durch wasserbauliche Modellversuche abzuklären. Da die Geschiebefracht sehr groß ist, würde ihre gänzliche Unterbindung durch Schaffung eines normalen Speicherbeckens ein solches wohl innert kurzer Zeit auffüllen und nach weiteren Erhöhungen des Dammes rufen.

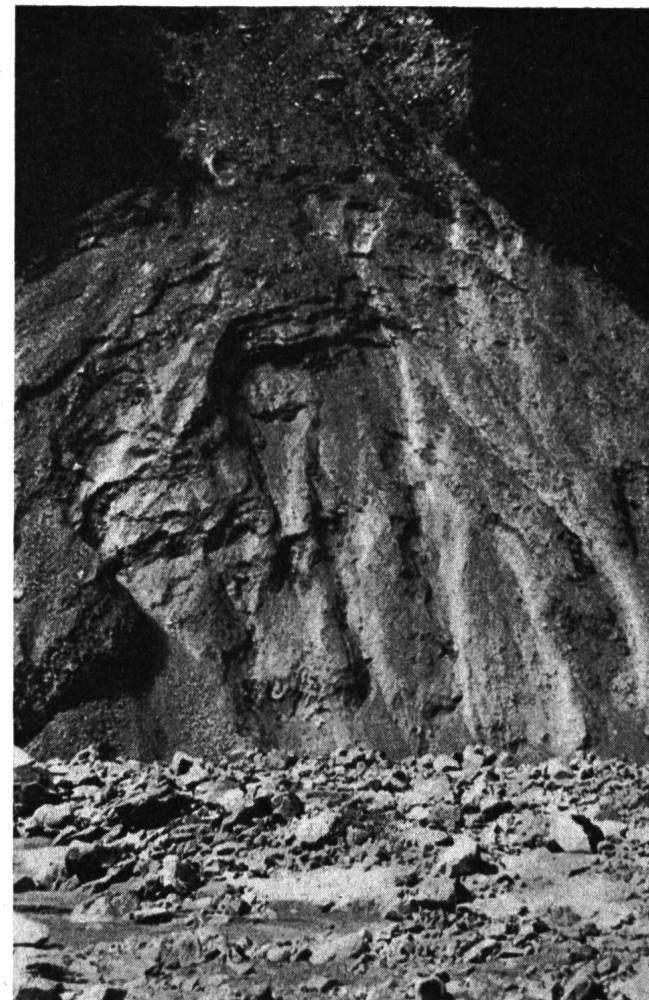
Abb. 18 Bedrohliche Anrisse und Rutschflächen in der großen Schutthalde am Muot da Crasta, aufgenommen am 12. September 1954. Im Bild ersichtliche Gesamthöhe über dem Bachbett etwa 100 m
(Photo G. A. Töndury)

4. Umfangreiche Verbauungen im Rosegtal zur Sicherung der seitlichen Hänge und der Sohle von Muot da Crasta bis Pontresina.
5. Wiederinstandstellung und Ergänzung der Wubrbauten an Flaz und Inn (z. T. in Ausführung begriffen).

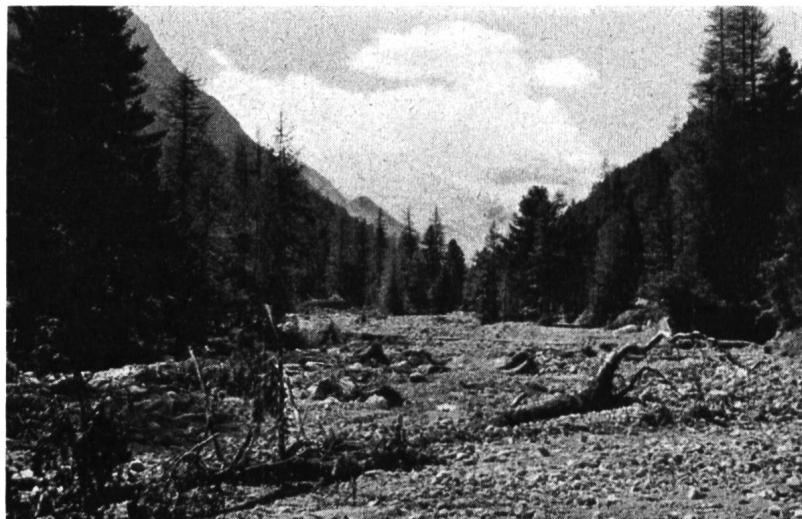
Abb. 19 Hochwasser-Verheerungen im mittleren Rosegtal, Blick taleinwärts
(Photo G. A. Töndury)

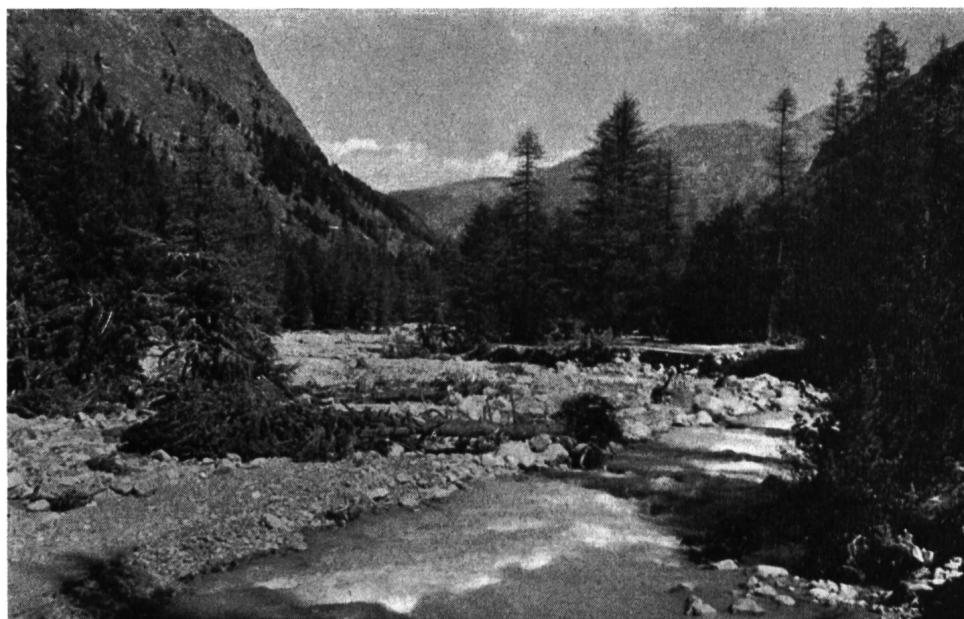
Abb. 20 Der Rosegbach hat streckenweise seinen Lauf verändert, die Straße weggerissen und Partien des Talbodens mit Schutt und entwurzelten Bäumen überdeckt. Aufnahme 12. Sept. 1954 vom Muot da Crasta talauswärts (Photo G. A. Töndury)

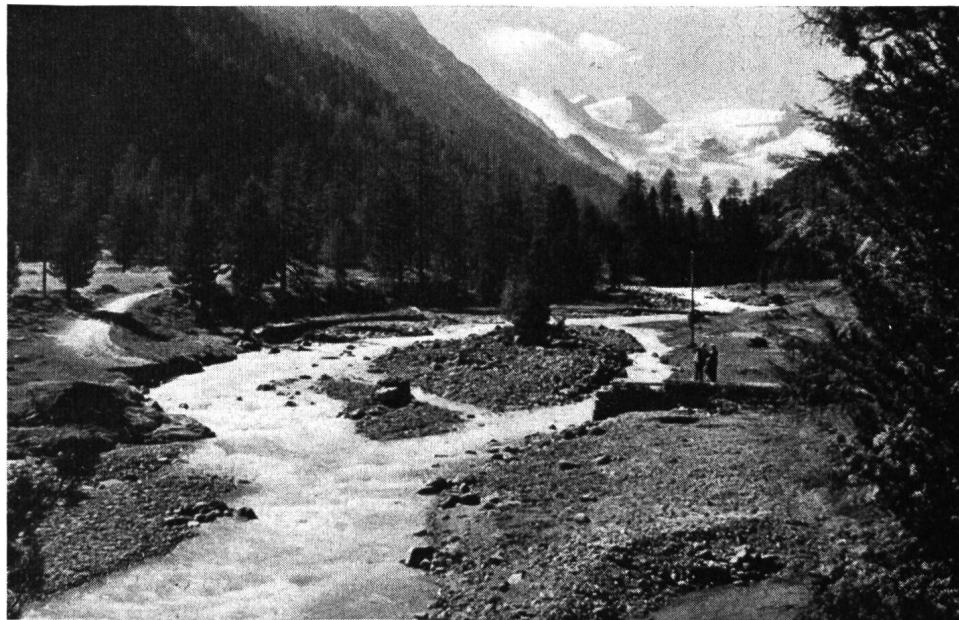
Abb. 21 Blick auf Sellagruppe und Val Roseg bei der Alp Prüma, wo Straße und Brücke vom hochgehenden Bach weggespült wurden (Photo G. A. Töndury)
