Zeitschrift:	Wasser- und Energiewirtschaft = Cours d'eau et énergie
Herausgeber:	Schweizerischer Wasserwirtschaftsverband
Band:	48 (1956)
Heft:	7-9
Artikel:	Le comportement du barrage de Rossens durant les premières années d'exploitation
Autor:	Gicot, H.
DOI:	https://doi.org/10.5169/seals-921514

Le comportement du barrage de Rossens durant les premières années d'exploitation

H. Gicot, ing.-conseil, Fribourg

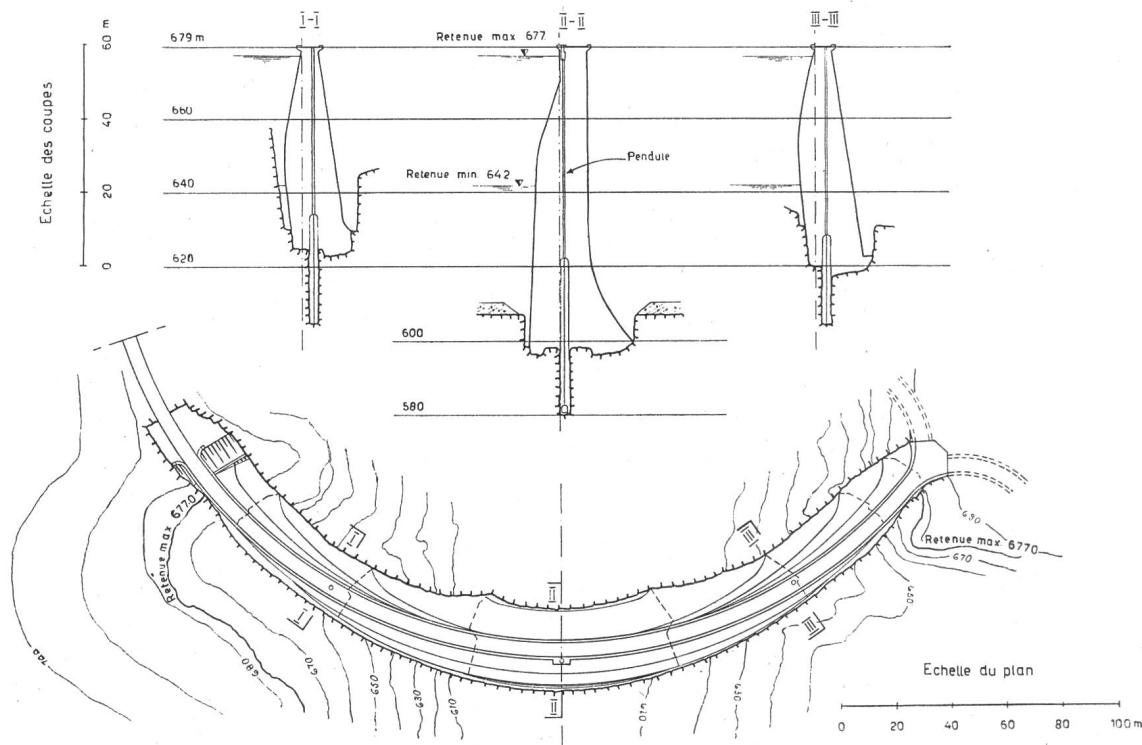
Fig. 1 Barrage de Rossens, plan de situation et coupes

Le barrage de Rossens est du type voûte, d'une hauteur totale de 83 m et d'une longueur de 320 m au couronnement (fig. 1 et 2). Le rayon de l'extrados décroît de haut en bas, de 166,70 à 120 m. L'épaisseur, de 5 m au couronnement, augmente d'abord rapidement dans le tiers supérieur, pour atteindre 14 à 15 m dans la partie moyenne. Le bas du profil en travers s'épaouit en un pied de 28 m de largeur. Cette base, exceptionnellement large par rapport à l'épaisseur moyenne, a été commandée par des considérations statiques. Etant donné la très grande déformabilité du sol, particulièrement dans le sens vertical, il était nécessaire de réduire la rotation des consoles sur leur base, afin de limiter à une valeur admissible les fatigues d'extension verticales dans la région supérieure aval, fatigues d'extension engendrées par la résistance opposée par la région du couronnement à la déflexion des têtes des consoles vers l'aval.

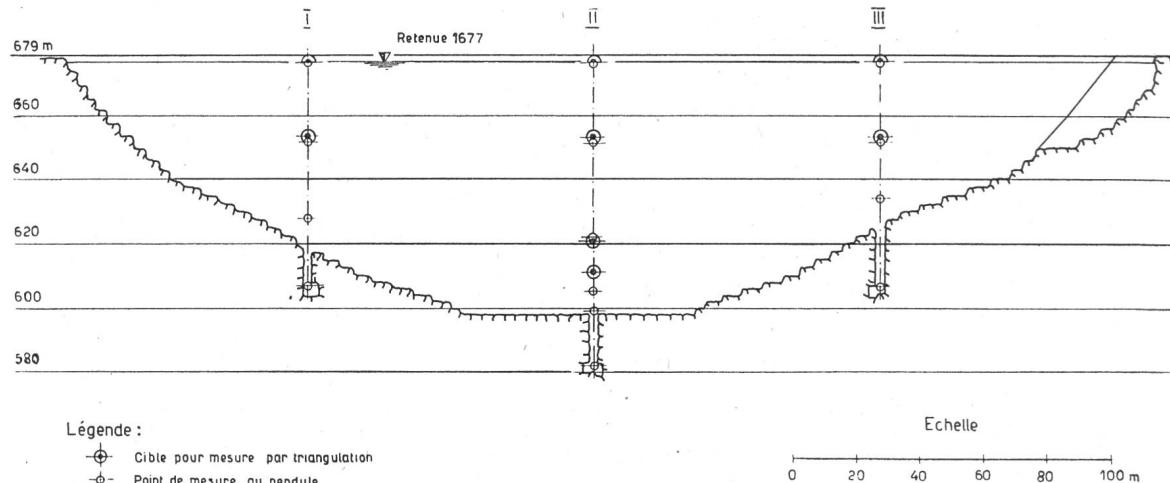
Fig. 2 Barrage de Rossens, coupe en long développée

La mesure des déflexions radiales et tangentielles s'effectue au moyen de trois pendules disposés dans la section médiane II et dans deux sections latérales I et III (fig. 2). Certaines des mesures au pendule sont contrôlées par des mesures de triangulation. Afin de limiter l'étendue de cet exposé, nous ne donnons ici que les résultats donnés par la console principale II, dans l'axe du barrage. Les conclusions que nous en tirons sont aussi applicables aux sections I et III.

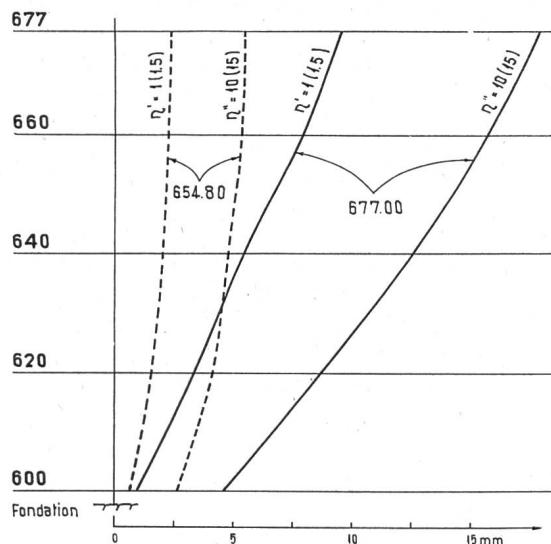
Fig. 3 Valeurs calculées des déformations radiales de la console médiane II pour les niveaux du lac 677,0 et 654,80 pour 2 valeurs extrêmes du rapport η entre les modules d'élasticité du béton et du rocher

La figure 3 donne, à titre d'exemple, les lignes élastiques dans l'axe du barrage pour les niveaux du lac 677,0 et 654,80, pour les deux valeurs de η , soit $\eta' = 1$ (1,5) et $\eta'' = 10$ (15).

Des diagrammes semblables à ceux de la figure 3, établis pour une variation de température montrent que les déformations du barrage sont particulièrement sensibles à ces variations, mais par contre que, pour une variation de température donnée, l'influence du rapport η sur les déformations est beaucoup moins sensible que pour la poussée hydrostatique.

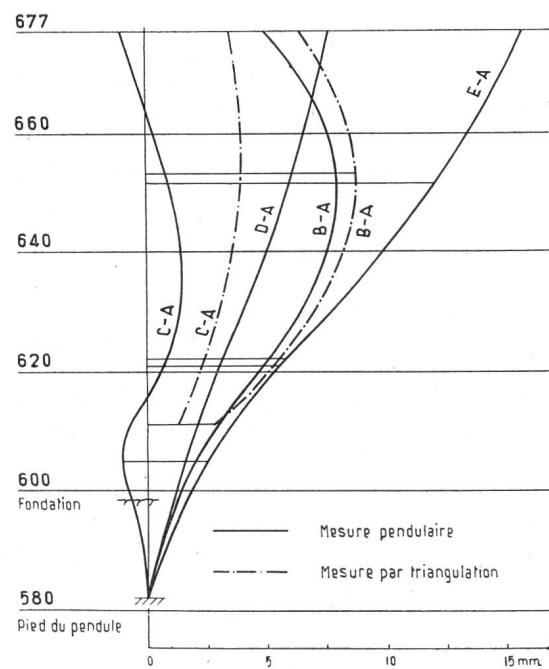
Fig. 4 Résultats des observations B, C, D, E des déformations radiales de la console médiane exécutées depuis mars 1949 à décembre 1951, la mesure A de mars 1949 étant prise comme observation initiale

Nous désignerons dans la suite les *différences* de mesures par B—A, C—A, etc., et nous nous limiterons à l'examen des déformations *radiales*. Ces déformations, telles qu'elles sont fournies par les observations des pendules et par les contrôles de triangulation, sont données à la figure 4.

On notera que les déformations mesurées par triangulation et au moyen des pendules sont loin de toujours coïncider.

L'examen de la fig. 4 montre immédiatement qu'il ne saurait être question de considérer les déformations du barrage comme résultant seulement ou principalement du niveau momentané du lac et de l'état thermique correspondant. On voit qu'à conditions de charge semblables, les déformations sont très différentes et qu'elles ont augmenté avec le temps. La conclusion qui s'impose est qu'elles comportent non seulement une partie élastique mais aussi une partie plastique de même ordre d'importance. Nous réservons pour le moment la question de savoir si cette partie apparemment plastique est totalement irréversible ou si elle contient une part d'élasticité différée. Ce que nous voulons tout d'abord chercher, c'est à dissocier les déformations élastiques pures qui sont seulement fonction des conditions instantanées, des déformations plastiques — apparentes — qui sont fonction du temps et de toutes les conditions de sollicitation qui ont régné entre deux observations.

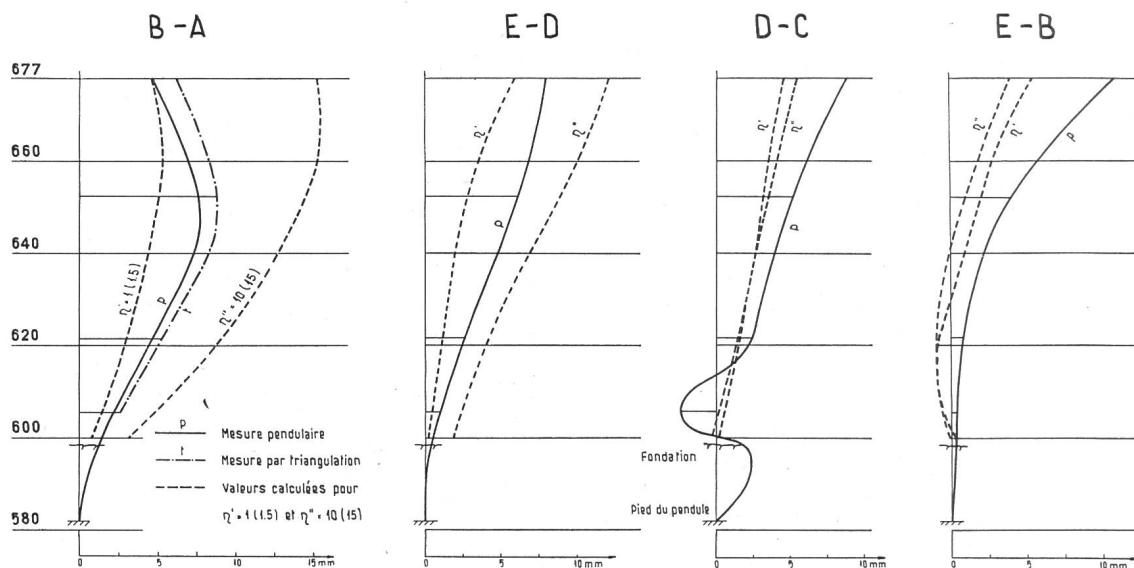
Fig. 5 Comparaison entre les déformations radiales observées et les déformations élastiques calculées pour 2 valeurs extrêmes du rapport η , et pour des combinaisons de mesures mettant en relief d'une part la partie élastique des déformations (B-A et E-D), d'autre part leur partie plastique (D-C et E-B)

La figure 6 donne les graphiques de déformations résultant de cette confrontation, d'une part B—A et E—D, d'autre part D—C et E—B. Dans ces graphiques figurent aussi les déformations élastiques calculées pour $\eta' = 1 (1,5)$ et $\eta'' = 10 (15)$ compte tenu aussi de la température, bien entendu. La comparaison des valeurs mesurées et calculées permet de constater ce qui suit:

Dans les graphiques B—A et E—D (fig. 5), où la déformation élastique est prépondérante, la courbe mesurée est située entre η' et η'' , et correspond à une valeur apparente de η de l'ordre de 4 à 5. Comme la déformation contient néanmoins une certaine part plastique, on en déduira que le rapport élastique est quelque peu inférieur à 4.

Les graphiques D—C et E—B mettent bien en évidence la déformation plastique. La courbe mesurée ne se situe plus entre les courbes calculées pour la déformation élastique, mais se trouve largement en dehors. L'écart représente la déformation plastique intervenue dans les intervalles de temps D—C respectivement E—B

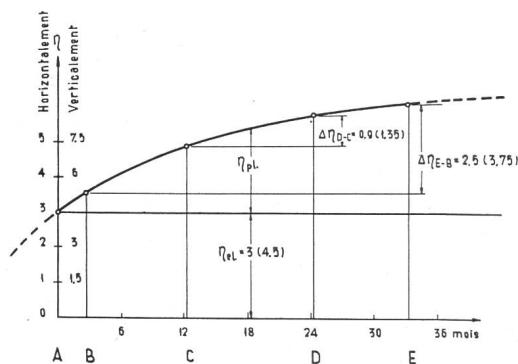
Fig. 6 Diagramme des valeurs probables des rapports η de déformation élastique η_{el} et plastique apparente η_{pl} pour la période allant de mars 1949 (A) à décembre 1951 (E)

Compte tenu des résultats ci-dessus, et des diagrammes de fluage fournis par les essais préliminaires, on arrive après quelques tâtonnements à se proposer comme valeurs probables du rapport η_{pl} relatif aux déformations plastiques en fonction du temps, et pour la période considérée allant du début de 1949 à la fin de 1951, celles données par la courbe de la figure 6, et comme valeur moyenne probable du rapport η_{el} relatif aux déformations élastiques, la valeur $\eta_{el} = 3$ (4,5), le module d'élasticité du béton étant $E_b = 400\,000 \text{ kg/cm}^2$.

nous les calculons en déterminant pour chaque intervalle B—A, C—B, D—C et E—D la déformée correspondant au niveau moyen du lac et à la variation $\Delta\eta$ tirée du diagramme (fig. 6), puis nous les cumulons. Pour ces déformations plastiques, nous ne tenons compte que de la poussée hydrostatique, et nous négligeons l'effet éventuel de la température. Ceci peut certainement se faire sans erreur appréciable, car les forces engendrées par les variations thermiques et s'exerçant sur la fondation sont beaucoup plus faibles que celles qui sont dues à la poussée hydrostatique. En outre, elles agissent tantôt positivement, tantôt négativement, et il n'est pas exclu que, au cours d'un cycle thermique, une certaine régénération de la déformation plastique intervienne par élasticité différée.

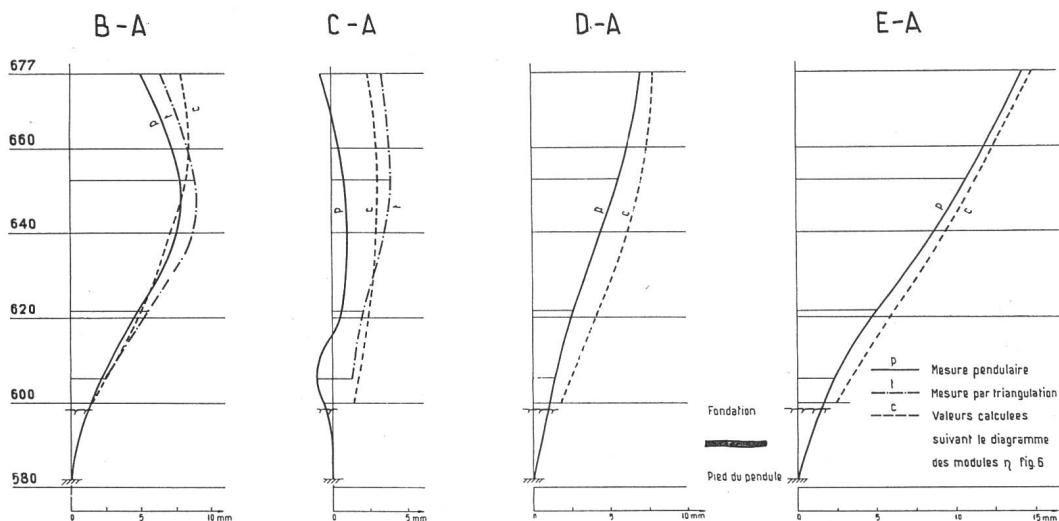
Fig. 7 Comparaison, à titre de contrôle, entre les déformations radiales mesurées et les valeurs correspondantes calculées en tenant compte de la déformabilité élastique et plastique apparente, sur la base du diagramme fig. 6

La figure 7 donne le résultat du calcul de contrôle. Elle vérifie que les valeurs proposées pour η_{el} et η_{pl} conduisent, pour la période considérée, à une correspondance satisfaisante avec les valeurs mesurées. Certes, la coïncidence n'est pas parfaite, mais il faut tenir compte: des imperfections du calcul, pour lequel nous avons dû adopter un certain nombre de simplifications, de l'approximation des observations, qui est mise en lumière par la confrontation des mesures au pendule et des mesures de triangulation, enfin de la complexité des phénomènes de déformation de la roche dont on sait, par les essais préliminaires, qu'ils ne se traduisent pas par une courbe idéale telle que celle de la figure 6, mais par un diagramme irrégulier, présentant des paliers suivis d'ascensions.
