AMÉNAGEMENT DE LA DRANSE D'ENTREMONT

Barrage et galerie en charge de la chute de Pallazuit

par Ph. Béguin, ing. dipl. EPUL et J.-R. Jeanneret, ing. dipl. EPF
Société Suisse d'Electricité et de Traction, Bâle

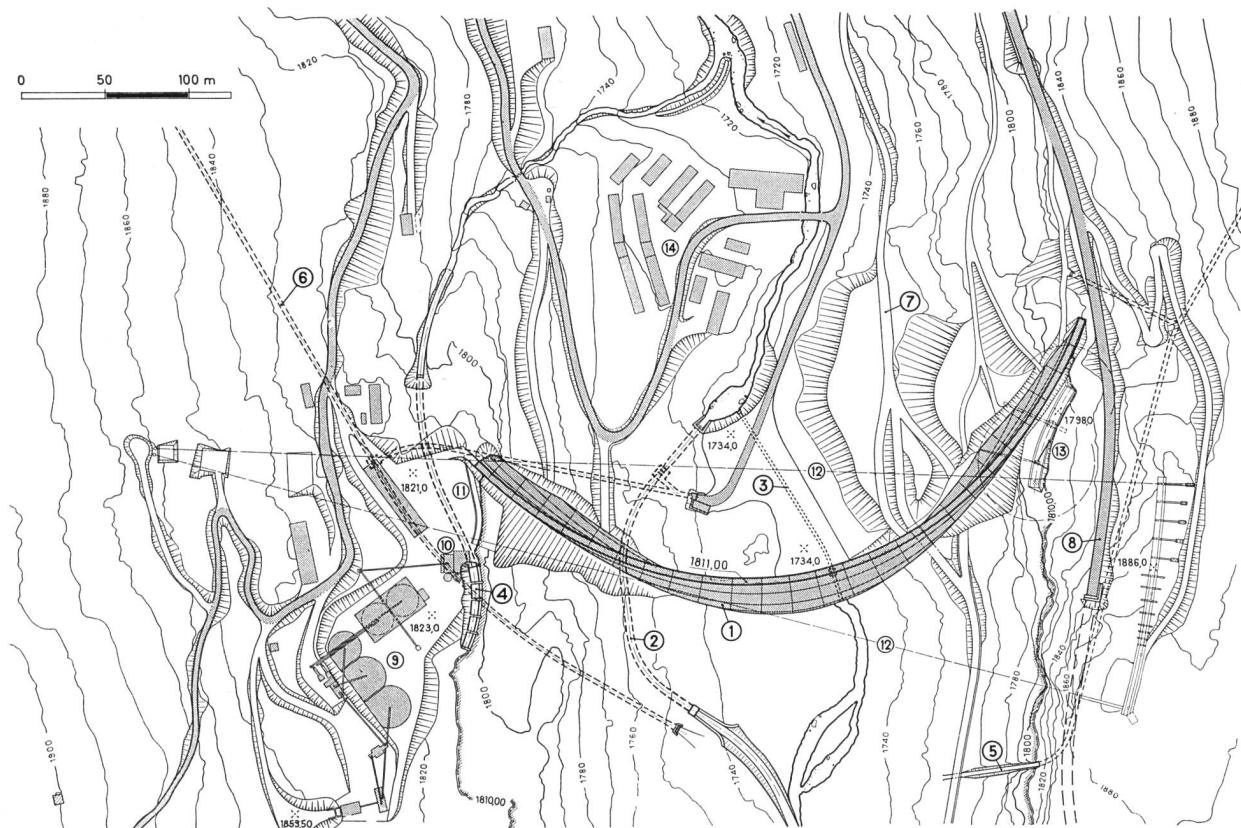
Fig. 4 Barrage, situation générale

Légende: 1 Barrage 2 Vidange de fond 3 Vidange auxiliaire 4 Evacuateur des crues 5 Adduction des torrents de la rive droite
6 Galerie d'amenée 7 Ancienne route du Grand-St-Bernard 8 Nouvelle route du Grand-St-Bernard 9 Préparation des agrégats
10 Tour à béton 11 Quai de chargement 12 Blondins 13 Grue à tour et derrick 14 Village des ouvriers

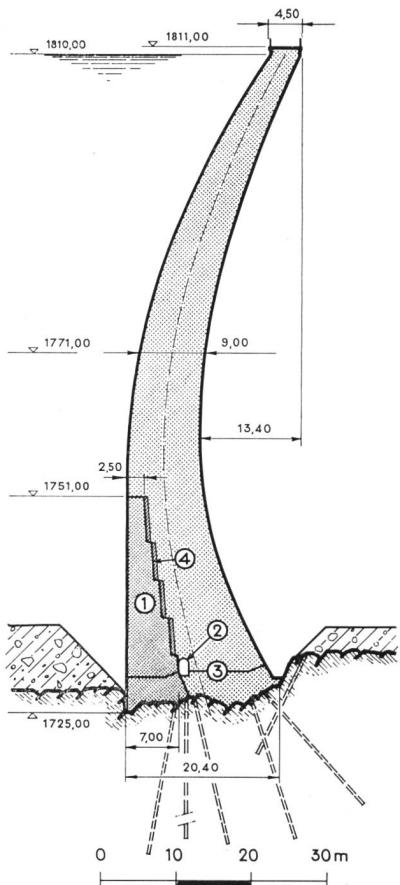
Fig. 7 Barrage, profil en travers

Légende: 1 Première étape 2 Galerie de base 3 Joint de base injectable 4 Brèche bétonnée au Prepkat

Le profil du barrage de 1ère étape, construit en 1958, est découpé dans le barrage définitif du côté amont. Son parement aval est profilé en gradins pour servir d'appui au béton de 2ème étape. Les gradins ont une hauteur de 5 m et une largeur variant de 82 cm à 60 cm.

Des panneaux de métal déployé, de hauteur égale à celle des gradins, renforcés par des profils métalliques furent fixés à 15 cm du parement du mur existant et l'espace derrière le treillis fut rempli de gravier calibré (diamètre des grains compris entre 10 et 40 mm).

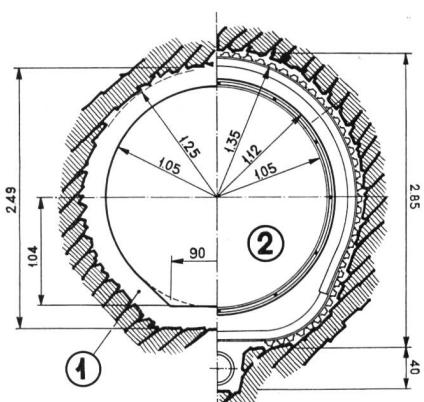
Fig. 9 Profil-type de la galerie d'aménée

1 Profil dans tronçon sans soutènement

2 Profil avec soutènement, gunite armée.

Remarquons encore que, à l'exception du tronçon de gunite armée, le profil type de la galerie n'est pas circulaire, en effet le radier est horizontal sur une largeur de 90 cm. Ce profil fut exécuté à la demande de l'entreprise, car il présentait un grand avantage pour la pose des voies, le trafic en galerie et simplifiait le coffrage du radier. Toutefois des désavantages importants se révélèrent au moment des injections, lorsque sous l'effet de la pression de l'eau extérieure et parfois des injections le radier se fissura.
