**Zeitschrift:** Wasser- und Energiewirtschaft = Cours d'eau et énergie  
**Herausgeber:** Schweizerischer Wasserwirtschaftsverband  
**Band:** 56 (1964)  
**Heft:** 2-3

**Artikel:** Die Katastrophe von Vajont in Oberitalien  
**Autor:** Töndury, G.A. / Schnitter, G. / Weber, E.  
**DOI:** <https://doi.org/10.5169/seals-921801>

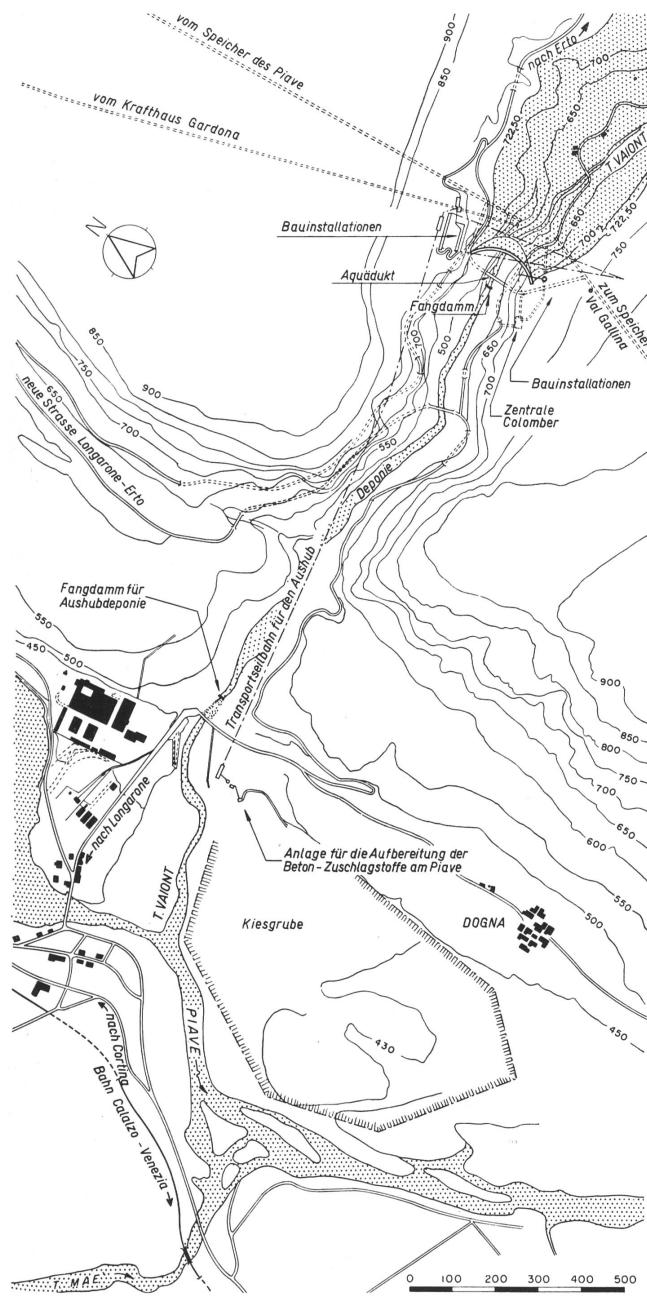
Fig. 2 Lageplan der Staumauer Vajont und der Ortschaft Longarone im Piavetal. Man beachte die beim Bau angelegte Deponie des Staumaueraushubs unterhalb der Staumauer sowie die Kiesgrube zur Gewinnung der Zuschlagstoffe. Ebenfalls zu beachten sind die Zu- und Ableitungen zum Stausee Vajont.

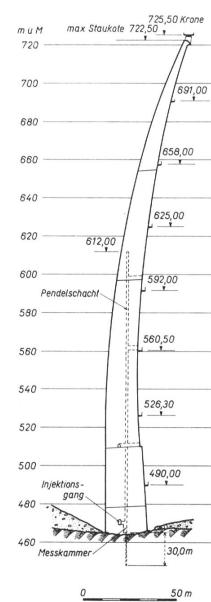
Fig. 3 Querschnitt der Staumauer

nischen Zeitschrift «L'Energia Elettrica» wurde laufend darüber berichtet, und die Interessenten mögen sich dort genauer über die Bedeutung des Staubeckens Vaiont innerhalb dieser Werkgruppe und seiner führenden Rolle als Großspeicher informieren. Die allgemeine Anordnung der Sperre mit ihren Nebenbauwerken, Zu- und Ableitungen sowie Zufahrtsstrasse und der Zusammenfluss Vaiont—Piave ist aus Fig. 2 ersichtlich. Man beachte insbesondere den By-Pass vom Zuleitungsstollen von Pieve di Cadore unter Umfahrung des Stausees über eine Rohrbrücke zum Stollen nach dem Nachbartal Val Gallina und von dort zum Krafthaus in Soverzene am Piave auf Kote 390.00. Die Sperre ist eine dünne, leicht asymmetrische, doppelt gekrümmte Bogenmauer (Schale). Ihre Hauptabmessungen (siehe auch Fig. 3 und 4) sind:

nannten «pulvino», welcher eine gewisse Zentrierung des Kämpferdruckes ermöglicht und vor allem eine starke Ver- ringerung der Felspressungen bewirkt (Fig. 3). Die statische Berechnung geschah mit der bei der SADE üblichen Sorgfalt und wurde in einem Grossmodell im Maßstab 1:35

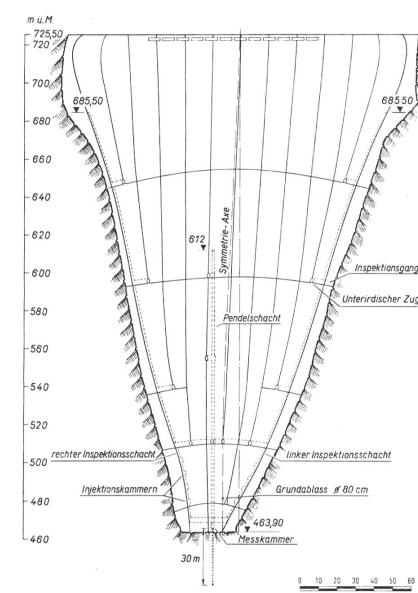
Fig. 4 Talseitige Ansicht der Staumauer

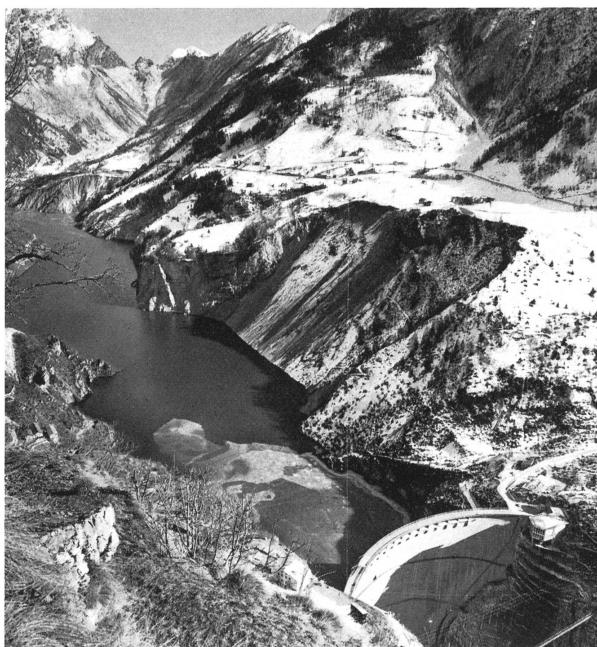
Fig. 6 Uebersicht über Staubecken Vajont, talwärts gesehen, während der letzten Bauphase. Auf der rechten Talseite erkennt man die Bauinstallationen; am oberen Bildrand das Dorf Casso, bis zu dessen ersten Häusern die Flutwelle hinaufgebrandet ist!

Am 4. November 1960 erfolgte bei einem Einstau von ca. 130 m ein erster Rutsch von rund 700 000 m<sup>3</sup> Material auf der linken Talseite (siehe Fig. 6). Der Weiterstau geschah offenbar sehr langsam und unter ständiger Beobachtung des linksseitigen Hanges, wozu ein Beobachtungsnetz angelegt worden war. Ingenieure wohnten mit ihrer Mannschaft in der Nähe des rechten Ufers oberhalb des Stausees (Fig. 6 im Vordergrund und Fig. 7). Ein Abrutschen grösserer Gesteinsmassen wurde befürchtet. Im hydraulischen Modellversuch wurde die Wirkung einer im Ausmass und der Gleitgeschwindigkeit angenommenen Erdmasse auf den See und die Mauer untersucht, und es wurden dabei Resultate gefunden, die trotz der vermeintlich sehr ungünstig getroffenen Annahmen zu keinen Bedenken für die Sicherheit der Sperre oder der Unterlieger Verlassung gaben. In der zweiten Hälfte September oder anfangs Oktober 1963 erreichte der See eine maximale Kote 710.0, wurde aber wieder in ca. zehn Tagen auf 700.42 abgesenkt, entsprechend einem Seevolumen von ca. 110 Mio. m<sup>3</sup>.

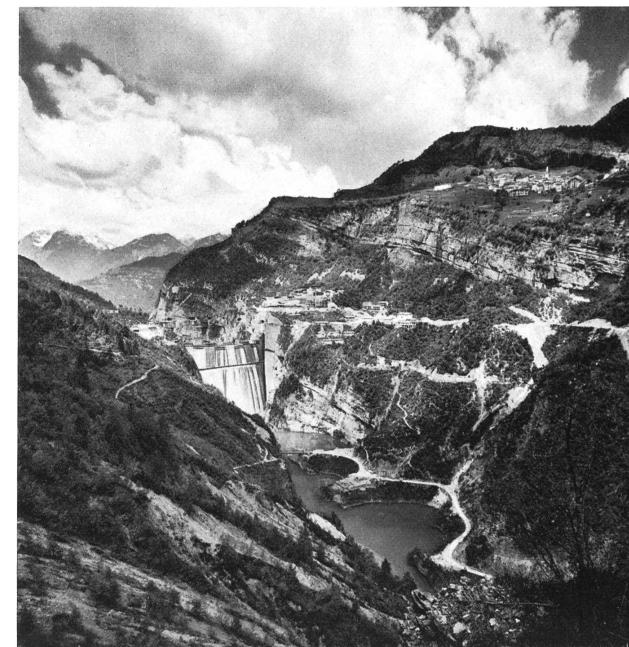
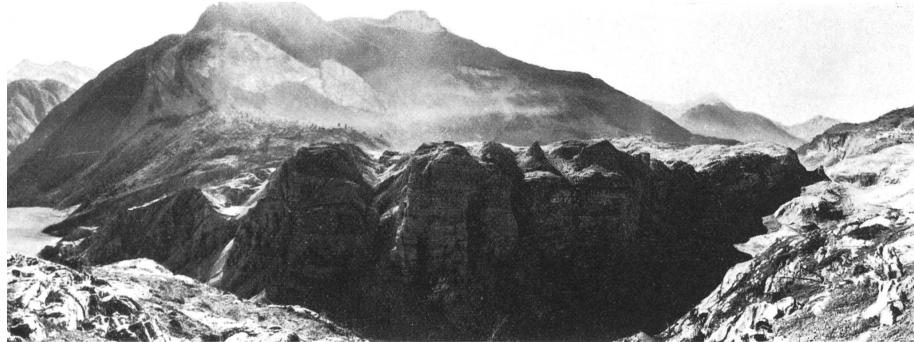
Fig. 8 (oben) Aufnahme nach der Katastrophe, vom rechten Seeufer aus. Die im Vordergrund sichtbaren grossen Felsmassen stellen die abschliessende Front der abgerutschten Massen dar, mit der Abrisslinie im Hintergrund. Rechts hinten liegt die Staumauer, links der abgetrennte hintere Teil des Stausees.

Fig. 9 (unten) Linke Flanke der Staumauerkrone von unterwasserseits gesehen; in Bildmitte die gewaltigen Rutschmassen. Man beachte besonders die grossen Trichter in der Rutschmasse, die wohl durch das Zurückfluten der Wassermassen entstanden sind (siehe auch Fig. 10, 12, 19).

Fig. 10 Der unterste Teil des Staubeckens, von der rechten Talseite aus aufgenommen, mit dem kleinen vordern Teil des Stausees. Die ausgedehnte Abrisszone, die hier in ihrer Grossé erkennbare Masse und der oberhalb liegende, inzwischen ausgelauene Tümpel geben einen Begriff vom Ausmass dieser die Katastrofe auslösenden Rutschung.

Fig. 11 Das ehemalige Staubecken, im unteren Teil ausgefüllt mit Material. Die beleuchtete, von Bildmitte nach links sich erweiternde Zone liegt oberhalb und talwärts des linken Staumauerwiderlagers; sie zeigt deutlich die durch die Wasserflut kahlgewaschene Felsfläche. Im Hintergrund das Plavetal.

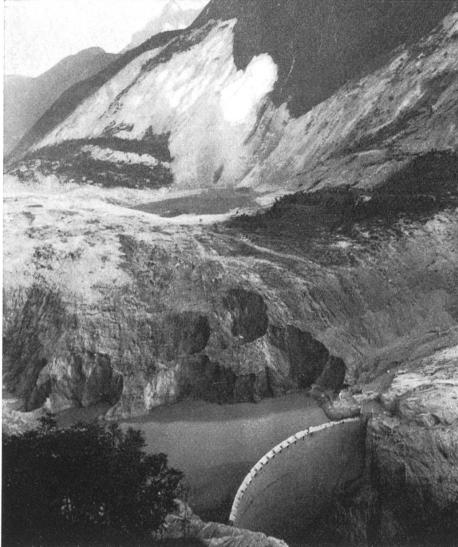
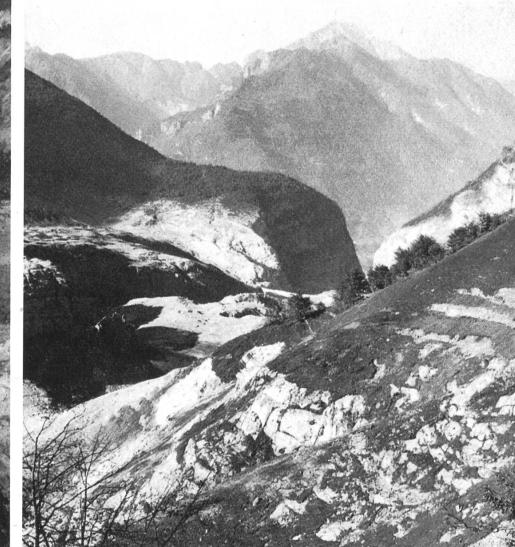
Fig. 12 Talseitige Ansicht der Bogenstaumauer nach der Katastrophe. Der Aquädu der Druckleitung Pieve di Cadore-Soverzene (Umfahrung des Speichers Vajont) i weggefeiert (vgl. Fig. 1).

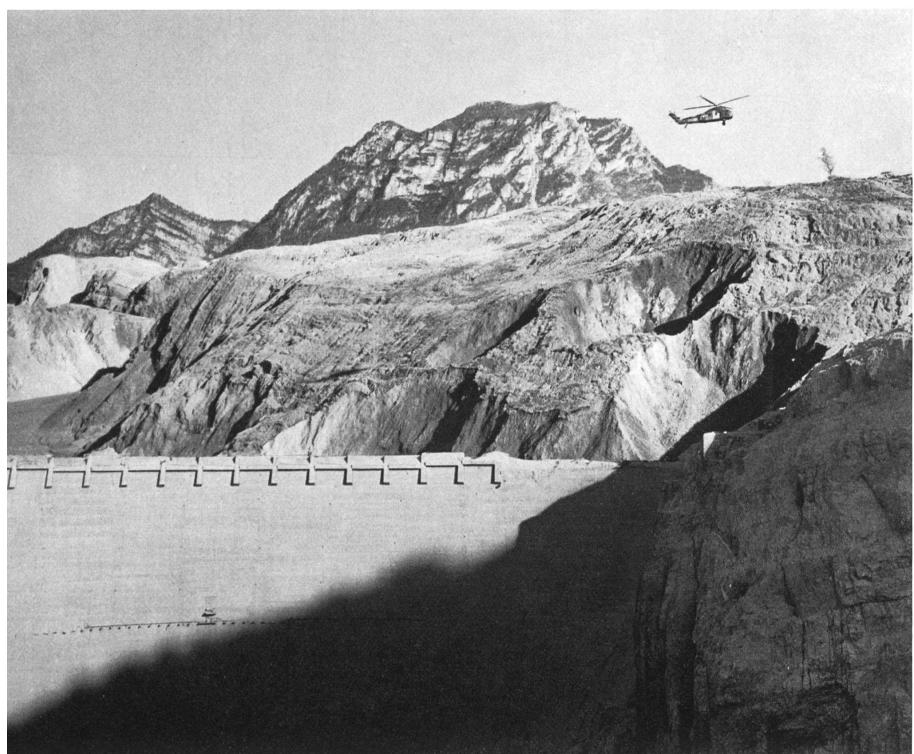
Fig. 13 Linke Seite der Staumauerkrone mit dem weggerissenen Ueberlauf, den Köpfen der Verankerungskabel und dem Auflager auf dem «Pulvino»

Die unmittelbare Folge dieser gewaltigen Bewegungsenergie bildeten riesige Flutwellen, die sich nach allen Richtungen ausbreiteten. Die Wellen fluteten flussaufwärts bis in die vielen kleinen Verästelungen der Nebenflüsse des Vajont und richteten starke Zerstörungen in Erto an. Am direkt gegenüberliegenden rechten Ufer brandete die Welle hinauf bis knapp an den Fuss des hoch (Kote 900) liegenden Dorfes Casso (Fig. 7 ganz oben!), riss die Mannschaftsbaracken weg und mit ihnen die 40 Leute in den Tod. Am linken Ufer schlug die Welle weit hinauf oberhalb des linken Widerlagers der Sperre, floss dann teilweise zurück und stürzte hernach ins Tal, der Hauptwelle folgend, die mit schätzungsweise 70 m Höhe sich über die Staumauerkrone ergoss. Das Totalvolumen der durch die Vajontschlucht in das Piavetal sich ergießenden Wassermassen kann auf Grund der Limnigraphenablesungen an den Messstationen im Piave auf ca. 25 Millionen m<sup>3</sup> geschätzt werden. Dabei wurde der über die Hochwasserentlastung hinwegführende Eisenbetonsteg weggerissen (Fig. 9 und 13); im übrigen aber wurde die Mauer nicht nennenswert be-

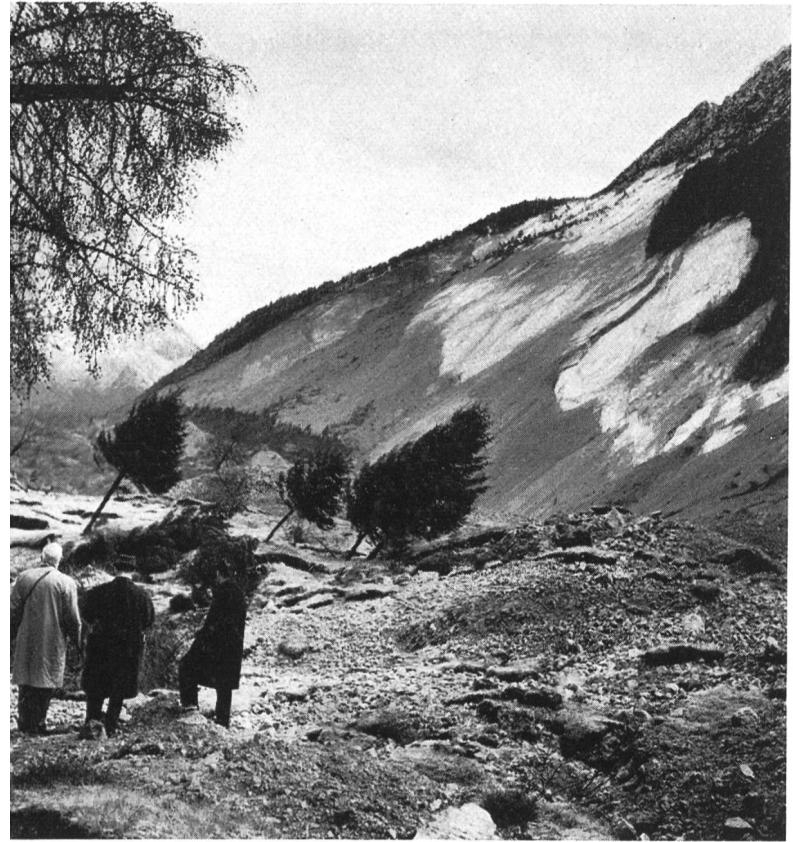
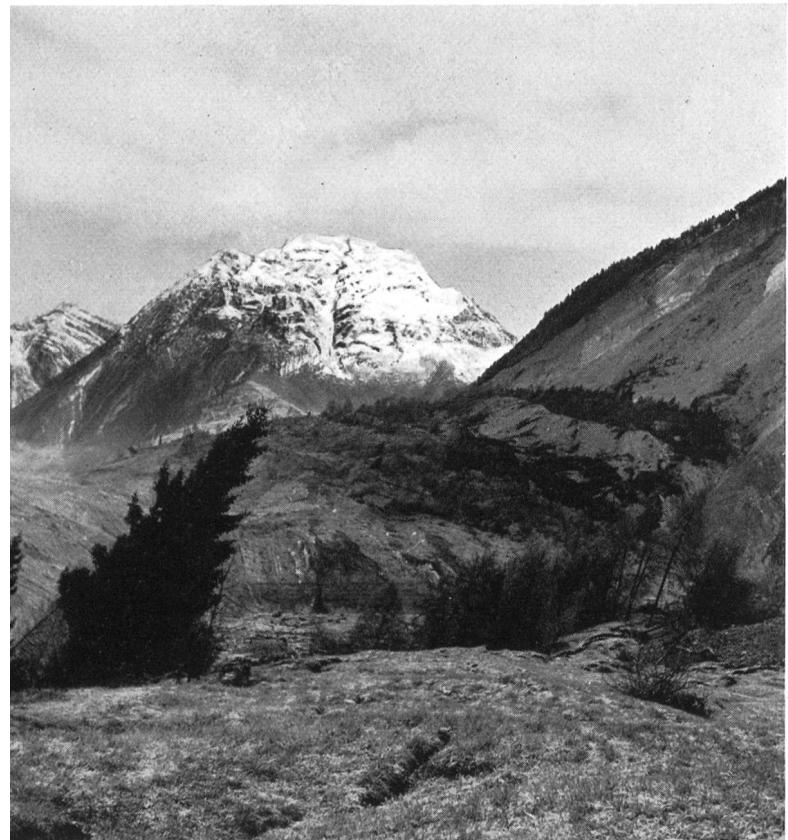
Fig. 14 und 15 Nach der Katastrophe: linke Talseite mit Abrutschflächen und Rutschmassen mit dem mehr oder weniger intakten Baumbestand

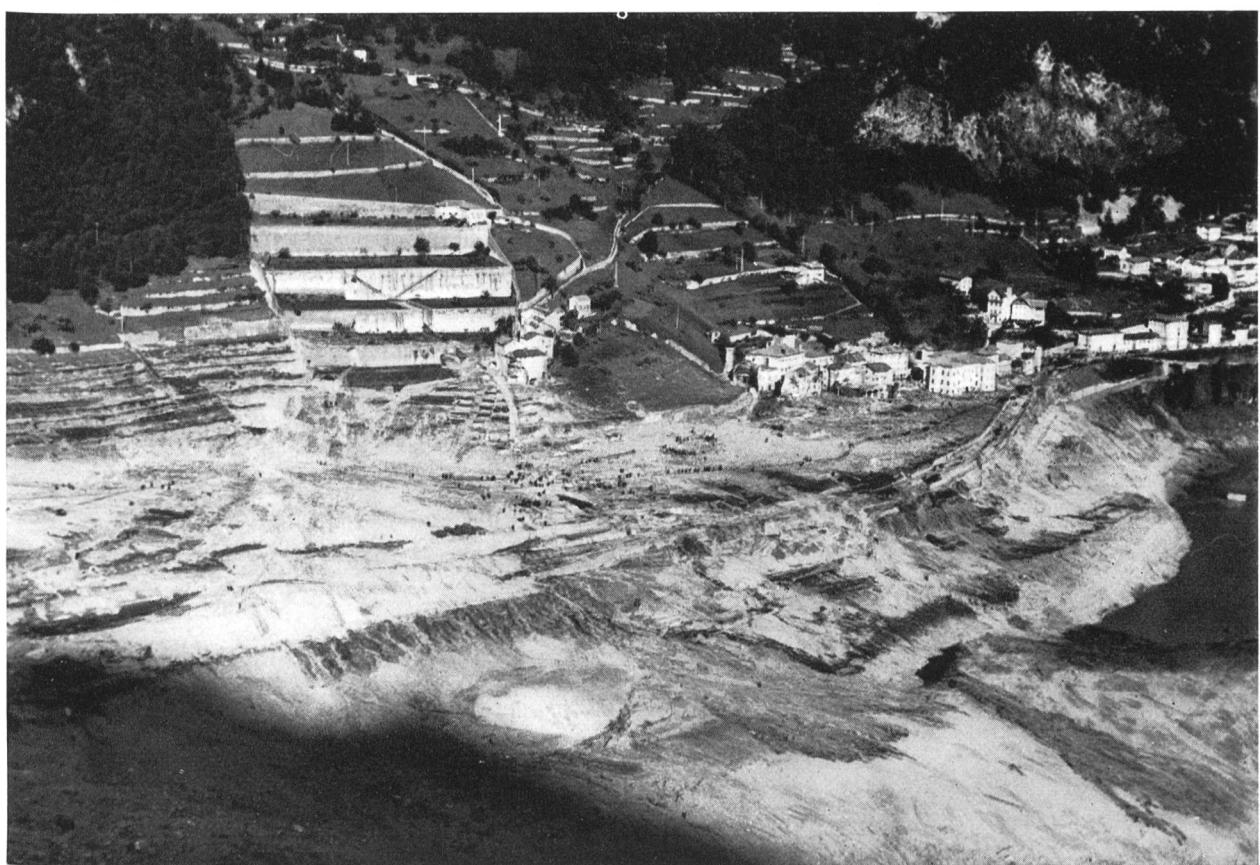
Fig. 17 Longarone nach der Katastrophe, aufgenommen vom gleichen Standort wie Fig. 16

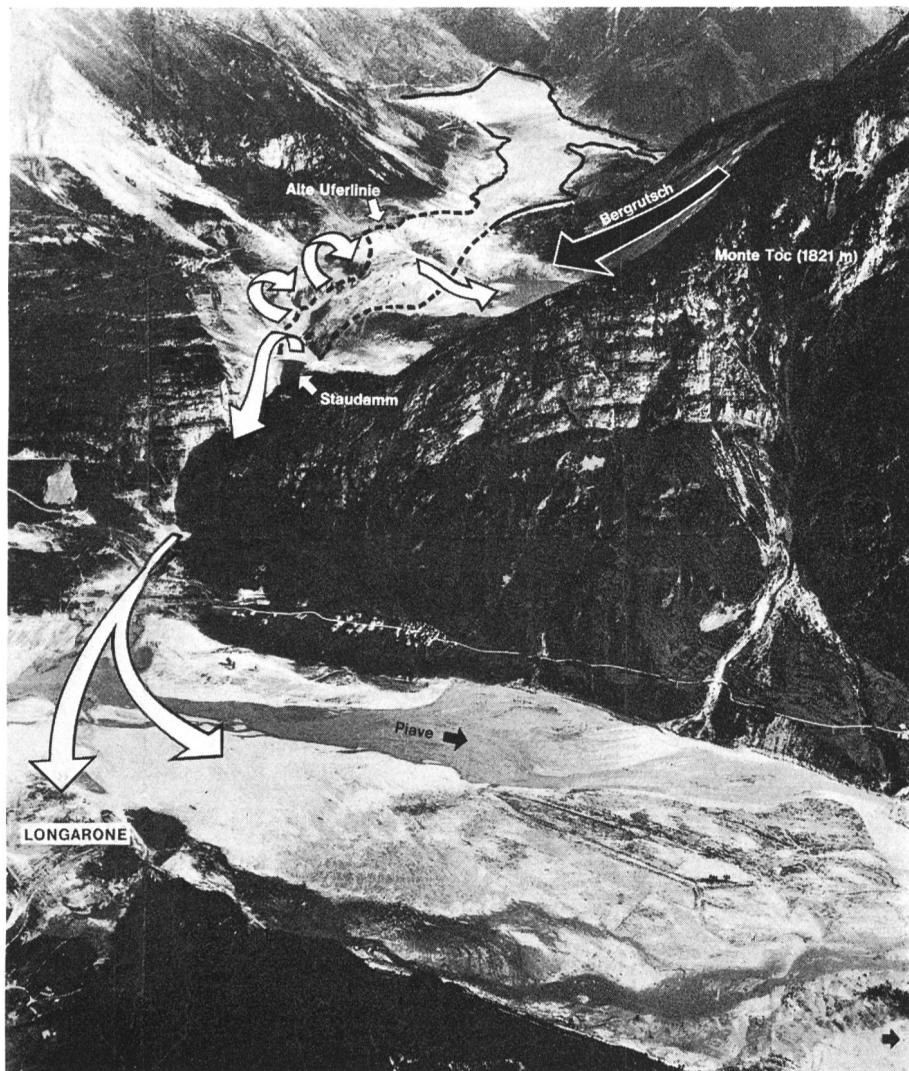
Fig. 18 Flugaufnahme des am stärksten heimgesuchten Gebietes, aufgenommen von einem «Quick»-Reporter, 36 Stunden nach der Katastrophe

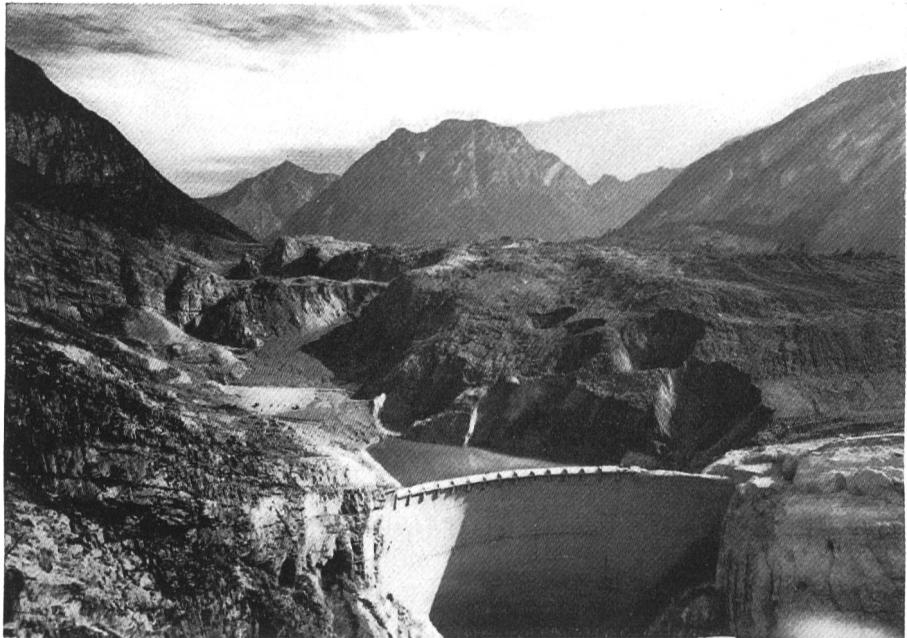
Fig. 19 Staumauer Vajont und Blick in Richtung des ehemaligen grossen Speichersees; die abgerutschten Fels- und Erdmassen überragen bei weitem die Staumauerkrone und werden im ersten Expertenbericht auf etwa 300 Millionen Kubikmeter geschätzt.

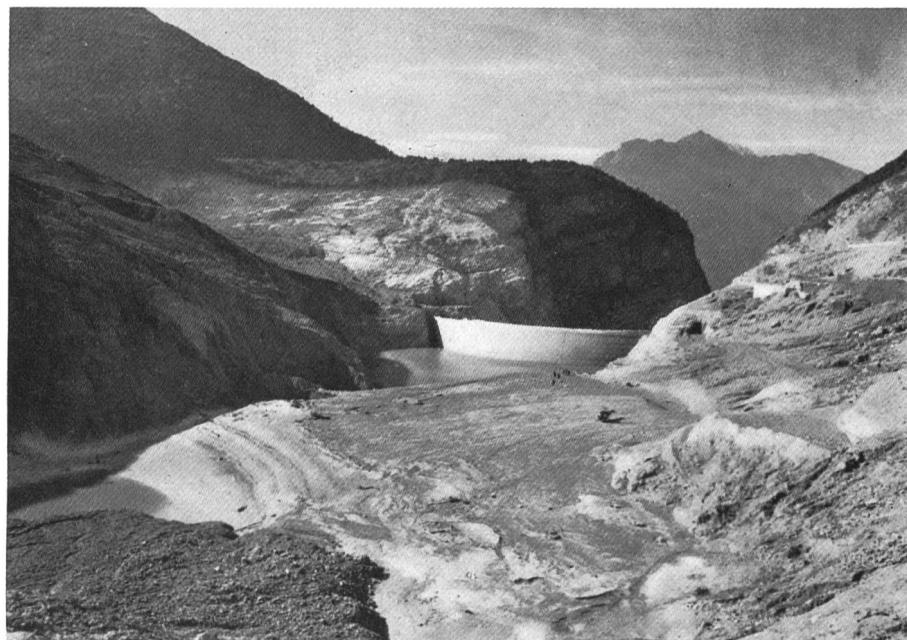
Fig. 20 Blick von der Rutschmasse im ehemaligen Stausee zur Bogenstaumauer; oberhalb des linken Widerlagers ist die ausgedehnte, von Wald entblößte, von der Flutwelle kahligefegte Felsfläche gut sichtbar. Diese Vernichtung des Waldes reicht bis 120 m über Stauziel in 350 m horizontaler Entfernung.

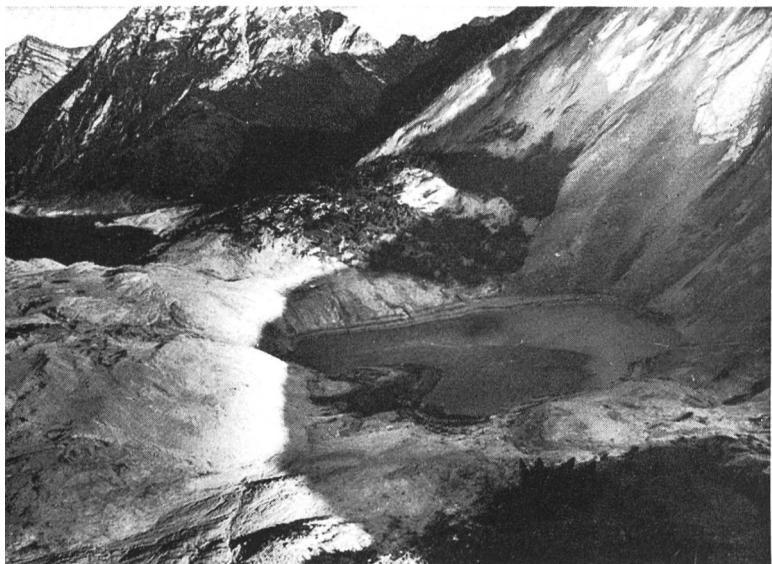
Fig. 21 Blick auf das ehemalige Staugebiet mit Rutschmassen, hinterem Staueseerest (links) und temporärem Tümpel (im Vordergrund), der inzwischen leergelaufen ist; an den Ufern sind bereits Spuren verschiedener Stauhöhen ersichtlich.

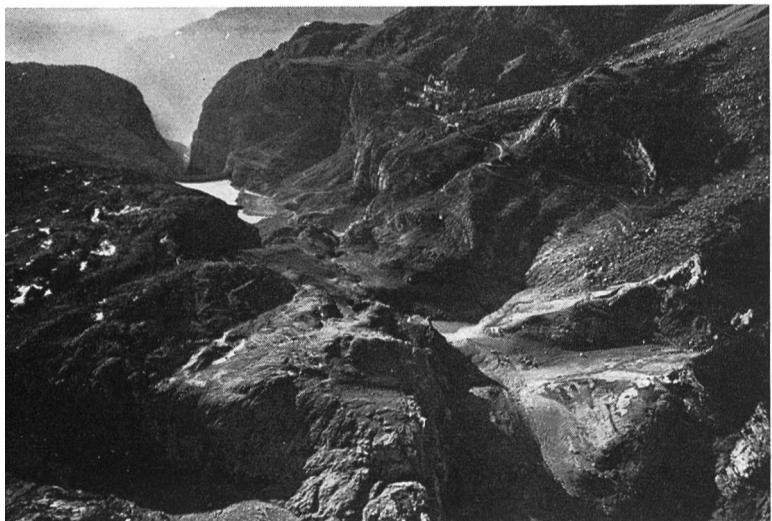
Fig. 22 Ueberblick über die gewaltigen Massen, die den Stausee ausgefüllt haben (vgl. Fig. 8). Man beachte das 200 m über Stauziel am rechten Talhang gelegene Dorf Casso.

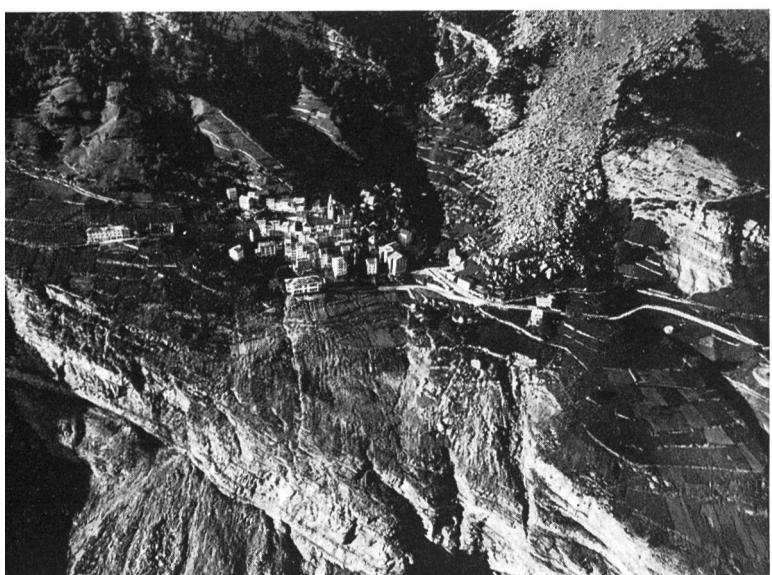
Fig. 23 Detailaufnahme des 200 m über dem Stauziel Vajont gelegenen Dorfes Casso, bis zu dessen unterem Dorfrand die Flutwelle reichte und deutlich sichtbare Erosionsspuren hinterliess.
