**Artikel:** Die Wassernot 1965 im Thurgau  
**Autor:** Guldener, H.  
**DOI:** <https://doi.org/10.5169/seals-921169>

## DIE WASSERNOT 1965 IM THURGAU

H. G u l d e n e r , Ing. SIA (Frauenfeld), Chef des Wasserwirtschaftsamtes des Kantons Thurgau

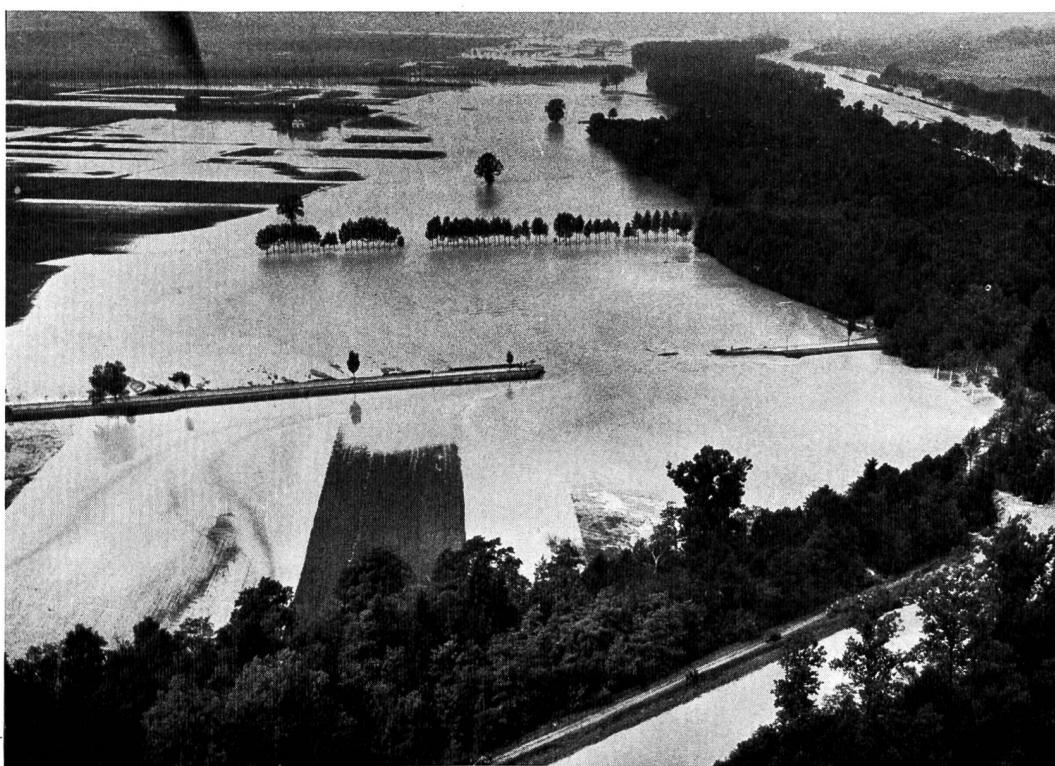
Bild 1  
Dammbruch  
an der Murg  
vor ihrer Einmündung  
in die Thur  
und Bruch  
der Strasse Frauenfeld-  
Weiningen

Die sich hinter dem Hochwasserdamm über die Frauenfelder-Allmend ergieissenden Wassermassen staute die Murg vor ihrer Einmündung in die Thur, so dass der Murgdamm überflutet wurde. Diese Ueberflutung bewirkte ein Abtragen des Dammes von hinten, so dass dieser zwischen 4 und 5 Uhr ebenfalls brach. Die durchgebrochenen Wassermassen übertsrömten auch den Strassendamm der Staats-

strasse Frauenfeld-Weiningen und führten auch diesen durch Rückwärtserosion zum Bruch. Durch diese Dammbrüche wurde die ganze Thurebene unter Wasser gesetzt. Ein weiterer Dammbruch bei Uesslingen konnte durch die Aufmerksamkeit der Dammwachen und den vollen Einsatz der Feuerwehr verhindert werden. Gebäude und vor allem die Kulturen wurden stark in Mitleidenschaft gezogen. Die grössten Schäden offenbarten sich erst nach dem Rückgang des Wassers. Die gebrochenen Dämme und die weggeschwemmten Uferpartien des Mittelgerinnes boten ein trauriges Bild.

Noch am gleichen Tag wurden die Wiederinstandstellungsarbeiten in die Wege geleitet. Vor allem wurde sofort mit der Reparatur der Dämme begonnen und diese in Tag- und Nachtarbeit soweit aufgeschüttet, dass sie einem mittleren Hochwasser standgehalten hätten. Die weiteren Instandstellungsarbeiten erfolgten in normaler Arbeitszeit. Am 13. Juni war der Murgdamm bereits so weit errichtet, dass mit der Strassenschüttung begonnen werden konnte.

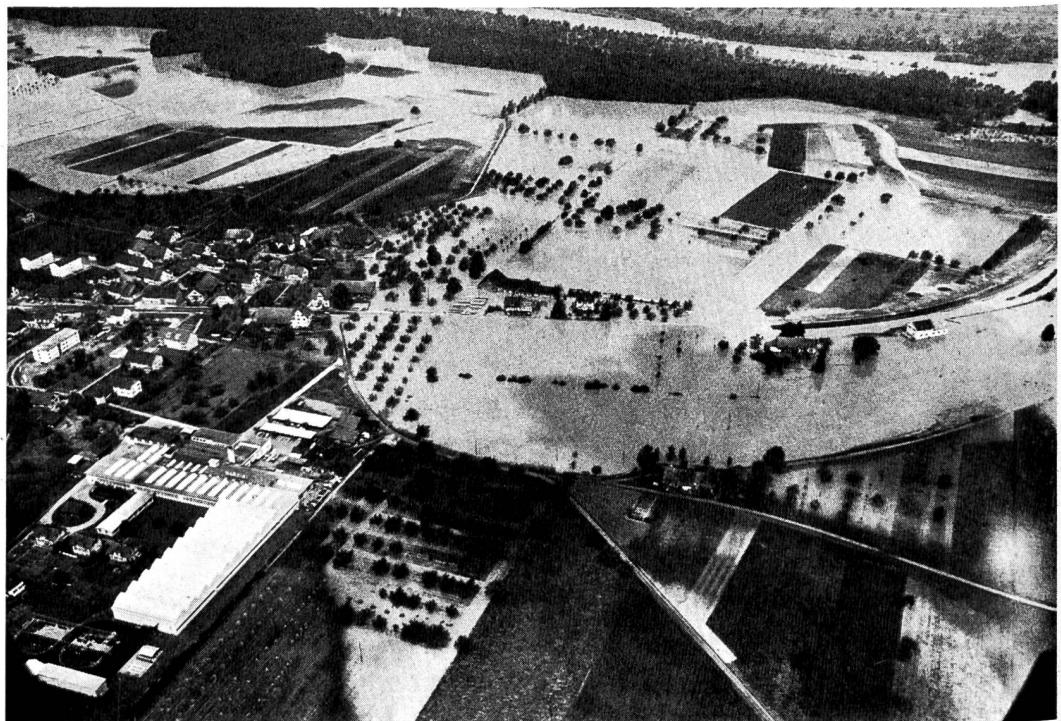
Um ca. 2 Uhr des 11. Juni war der Höchststand der Thur erreicht. Der Rückstaudamm bei Felben wurde überflutet, und die Wassermassen ergossen sich gegen das Dorf. Wenig

Bild 2  
Hochwasser  
in Felben  
an der Thur

später brach infolge Ueberströmens der Thurdamm unterhalb der Pfynbrücke; grosse Wassermassen flossen hinter dem Thurdamm und überfluteten die Frauenfelder-Allmend, wo eine grosse Anzahl Schafe den Wassermassen zum Opfer fiel. Zudem folgte zwischen 3 und 4 Uhr ein weiterer Dammbruch bei Mettendorf, der den Wasserspiegel in Felben und den der Frauenfelder-Allmend weiter ansteigen liess.

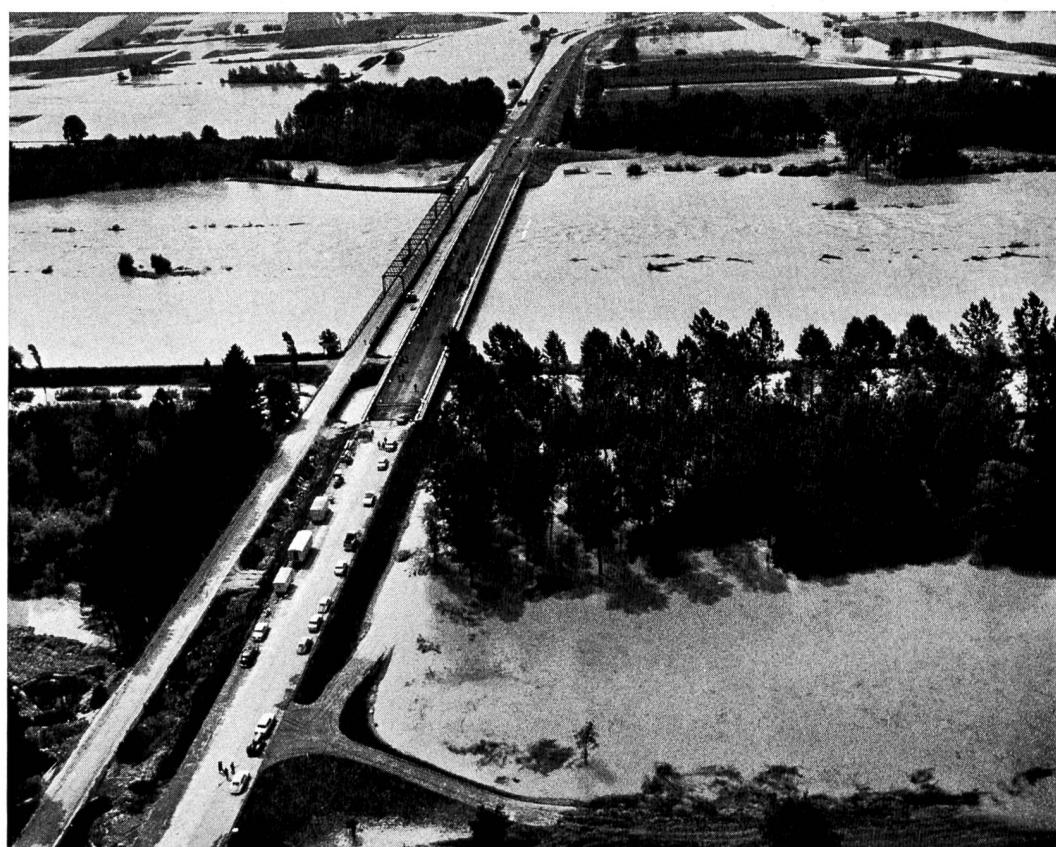
Die Thur war ständig im Steigen und erreichte vor Mitternacht bei der Brücke Uesslingen den Untergurt des Brückenträgers. Auch bei der alten Pfyner-Brücke fehlten nur noch wenige Zentimeter bis zur Fahrbahnkonstruktion. Ganze Bäume, Baumstrünke und viel Geschwemmsel schwammen auf den dunkelbraunen Fluten und liessen beim Aufprall die Brücken erzittern, so dass eine Sperrung der Brücken ernstlich in Erwägung gezogen wurde.

Bild 3  
Thurbrücke  
bei Pfyn

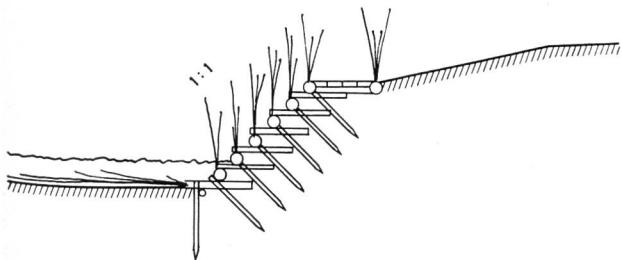
Die Schäden an den Ufern des Mittelgerinnes waren bedeutend grösser als ursprünglich angenommen. Unzählige Uferanrisse, die bis zu 40 m Tiefe und 200 m Länge aufwiesen, zeigten, dass die älteren Verbauungen mit Lebholz den Ufern bei solchen Wassermassen zu wenig Schutz zu bieten vermögen.

Bild 4 Lebholzverbauung; Maßstab 1:200

Schon seit längerer Zeit wurde diese Verbauungsart bei grösseren Korrekturen und Unterhaltsarbeiten verlassen und ein Steinwurf, kombiniert mit der Lebholzbauweise, als flexibler Uferschutz eingebaut. Diese Verbauungsart, die sich sehr bewährt hat, ist auch für die Wiederinstandstellung der Ufer gewählt worden.

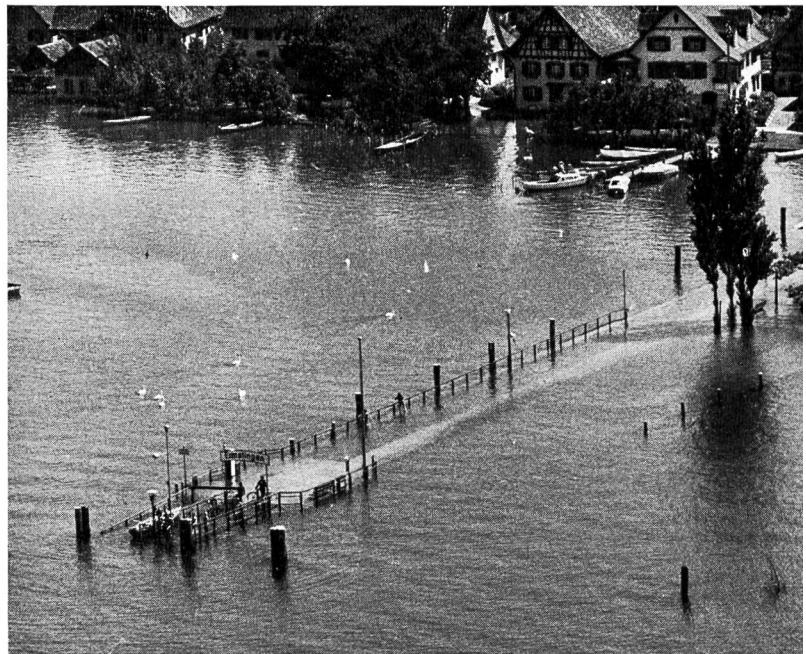
Bild 8 Schifflände Ermatingen am Bodensee-Untersee

Am meisten betroffen wurden die direkt am See liegenden Gemeindeteile von Gottlieben, Ermatingen, Berlingen und Steckborn. Aber auch die anderen Unterseegemeinden und die tieferliegenden Teile der Oberseegemeinden wurden in Mitleidenschaft gezogen. Verschiedene Ufermauern, besonders am Obersee, hielten den Wellen bei hohem Seegang nicht stand und wurden stark beschädigt, wie auch weite ungeschützte Uferstrecken.

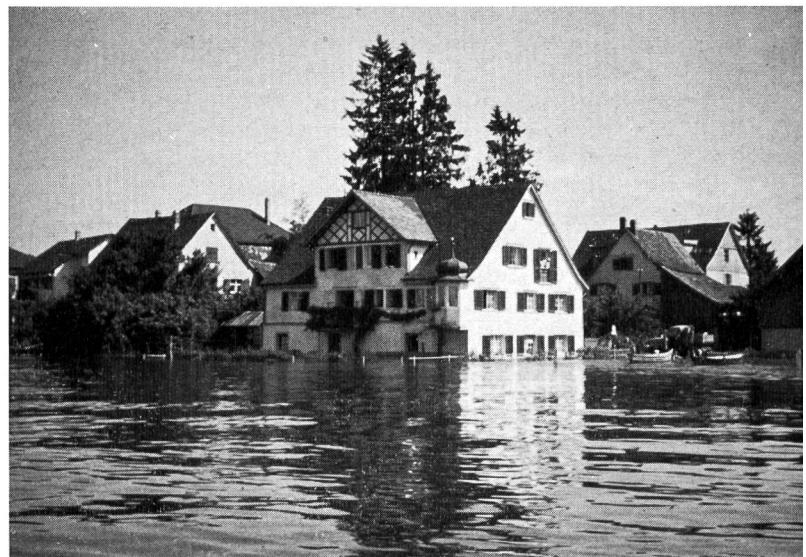
Bild 9 Gottlieben am Untersee

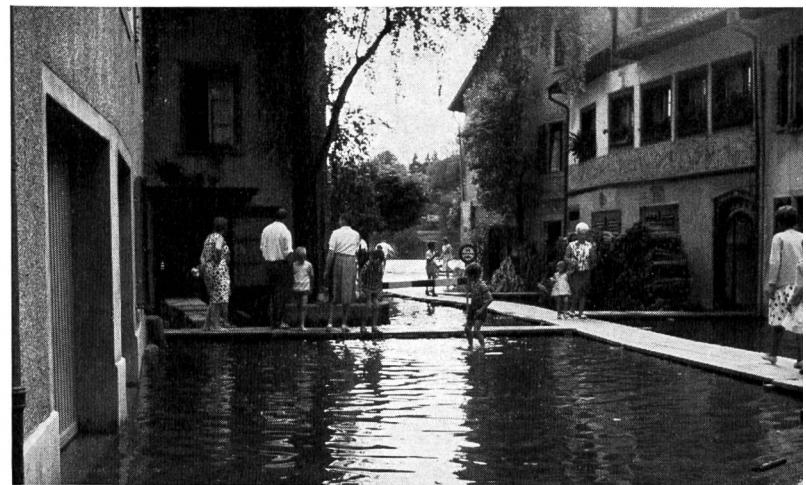
Bild 10 Eine gegen den Rhein mündende Strasse in Stein am Rhein (Kt. Schaffhausen)

Dieser lang anhaltende extrem hohe Wasserstand bewirkte grosse Schäden an Bauwerken und Kulturen, Erwerbsausfall bei verschiedenen Sparten, im speziellen bei der Schiffahrt Untersee und Rhein, die ca. acht Wochen im Schiffsbetrieb wesentlich beeinträchtigt war, da die Brücken Konstanz, Stein am Rhein und Diessenhofen nicht mehr passierbar waren. Ausser diesen direkten Schäden bestand eine nicht zu unterschätzende Seuchengefahr, da das Abwasser aus
