Artikel: Die Wassernot 1965 im Thurgau
Autor: Guldener, H.
DOI: <https://doi.org/10.5169/seals-921169>

DIE WASSERNOT 1965 IM THURGAU

H. G u l d e n e r, Ing. SIA (Frauenfeld), Chef des Wasserwirtschaftsamtes des Kantons Thurgau

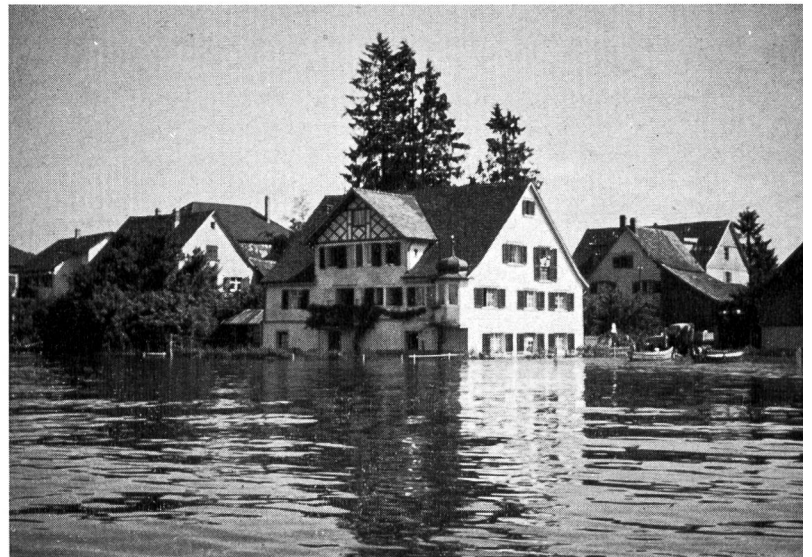
Bild 9 Gottlieben am Untersee
