# DIE ERGIEBIGEN NIEDERSCHLÄGE UND DAS HOCHWASSER VOM SEPTEMBER 1968 AUF DER ALPENNORDSEITE DER SCHWEIZ

## LES PRECIPITATIONS ABONDANTES ET LA CRUE DE SEPTEMBRE 1968 SUR LE VERSANT NORD DES ALPES

#### DAS HOCHWASSER VOM 21./22. SEPTEMBER 1968 UND DIE GEWÄSSERKORREKTIONEN

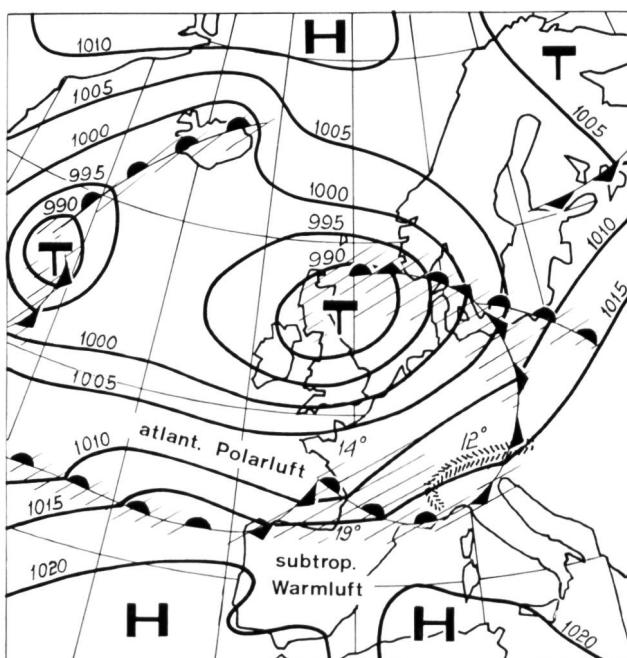
Bild 1 Bodenwetterkarte vom 21. 9. 68, 01 Uhr.

Die Wetterlage am 21. September 1968 war durch eine westöstlich verlaufende Frontalzone mit starken meridionalen Temperaturgegensätzen charakterisiert (s. Bilder 1 bis 3). Die erste Kaltfront, die unser Land am Nachmittag des 20. September durchquert hatte, bildete im Gebiet der Biscaya eine Wellenstörung. Am 21. September durchquerten zunächst die Warmfront, dann der Warmsektor und in der Nacht zum 22. September die Kaltfront dieser Wellenstörung die Schweiz.

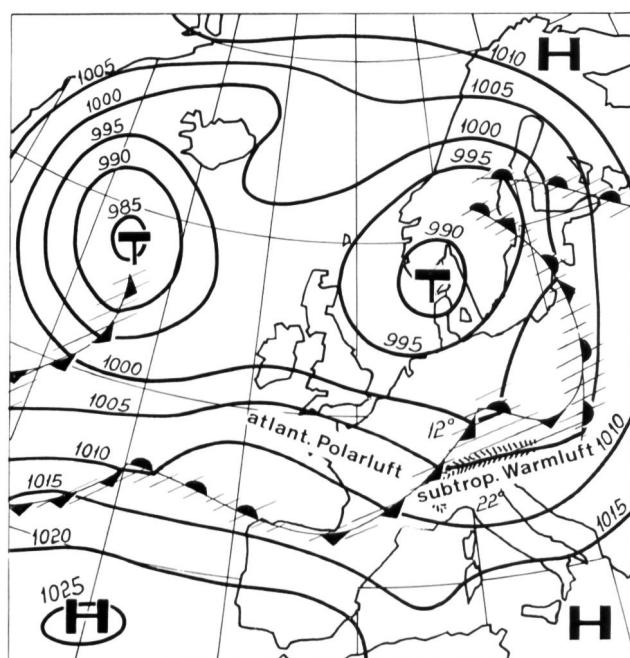
Bild 2 Bodenwetterkarte vom 22. 9. 68, 01 Uhr.

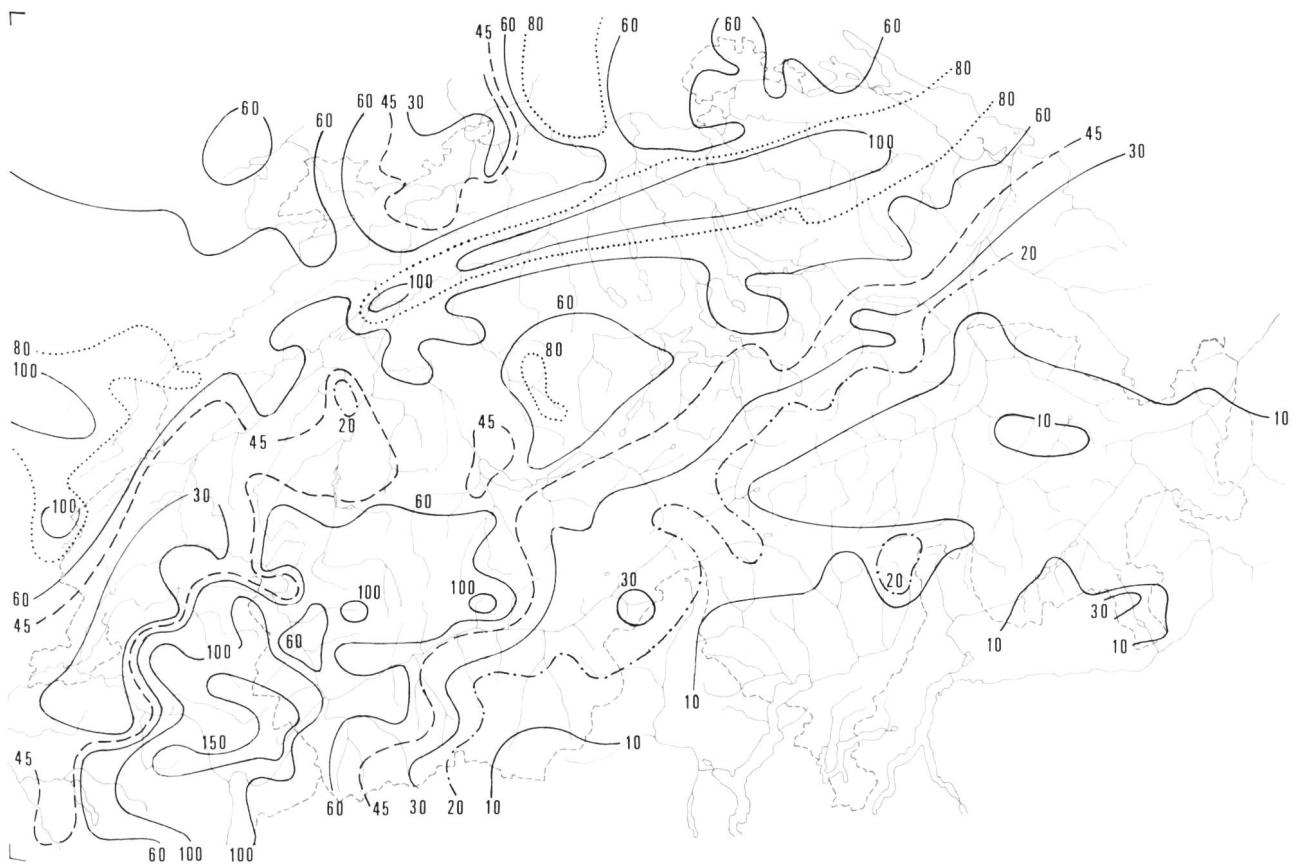
Bild 4 Isohyetenkarte: Niederschlagsmengen (mm) vom 21. 9. 68, 7.30 Uhr bis 22. 9. 68, 7.30 Uhr. (In Frankreich sind die Niederschlagsmengen vom 20. 9. 68, 7.30 Uhr bis 22. 9. 68, 7.30 Uhr angegeben. Die zusätzlichen Mengen vom 20. 9. 68 betragen ca. 10 % der Gesamtmenge.)

Die Niederschlagsverteilung am 21. September 1968 zeigt folgendes Bild (s. Bild 4): ein Gebiet mit Mengen über 100 mm trat im Raum Biel—Solothurn—Kölliken (AG)—Zürich—Mittelthurgau auf. Ein zweites Gebiet erstreckte sich von

Savoyen bis zu den Unterwalliser Alpen. In diesem Gebiet wurde in Barberine mit 171 mm die grösste Tagesmenge am 21. September 1968 in der Schweiz gemessen. Ferner traten noch in Les Diablerets (VD) und in Leukerbad (VS) Mengen über 100 mm auf.

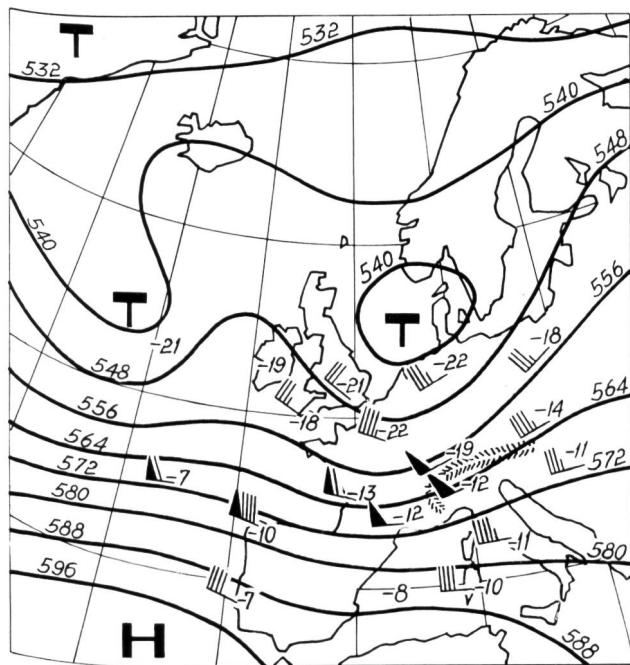
Bild 3 Höhenwetterkarte 500 mb (5500 m) vom 22. 9. 68, 01 Uhr.

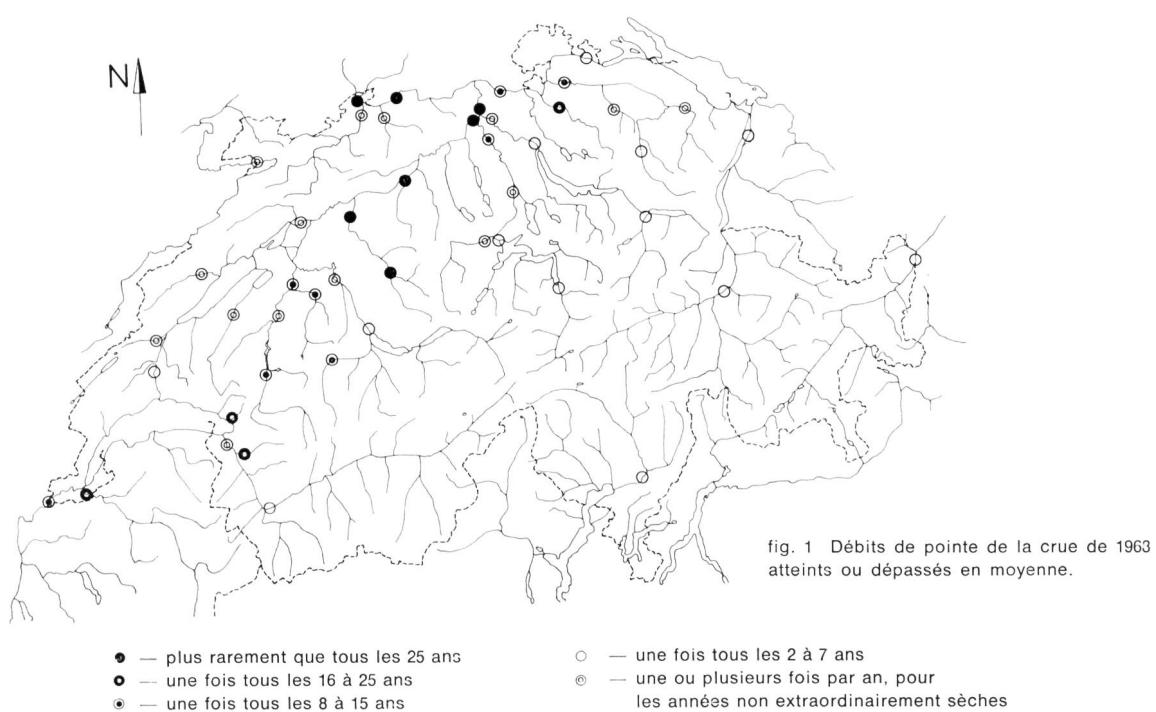
fig. 1 Débits de pointe de la crue de 1963 atteints ou dépassés en moyenne.

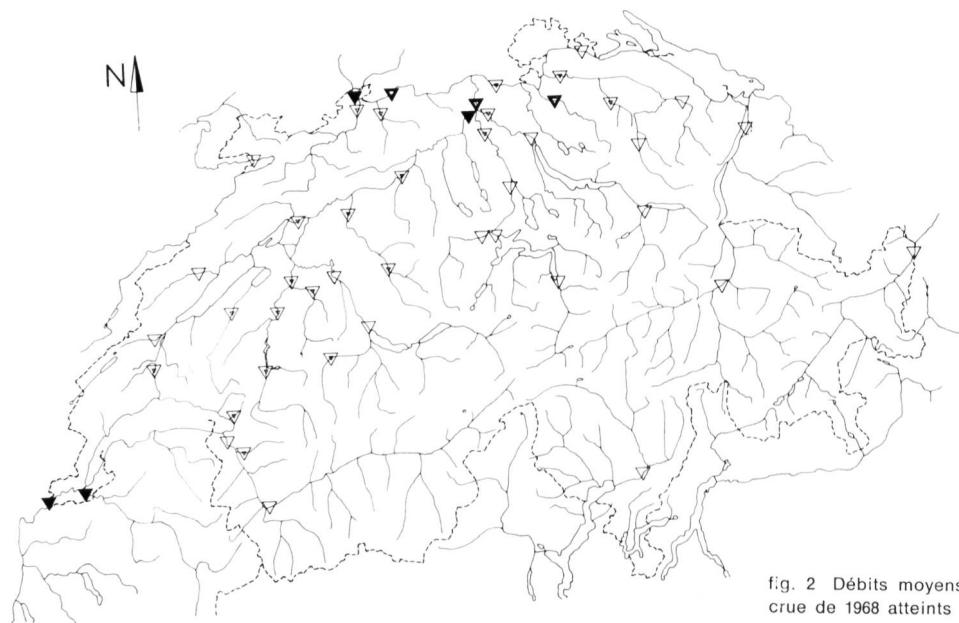
fig. 2 Débits moyens journaliers de la crue de 1968 atteints ou dépassés en moyenne.

▼ — plus rarement que tous les 25 ans  
▼ — une fois tous les 16 à 25 ans  
▼ — une fois tous les 8 à 15 ans

▼ — une fois tous les 2 à 7 ans  
▽ — une ou plusieurs fois par an, pour les années non extraordinairement sèches

Par analogie, la figure 2 et le tableau 2 contiennent des données similaires pour les débits moyens journaliers les plus grands.

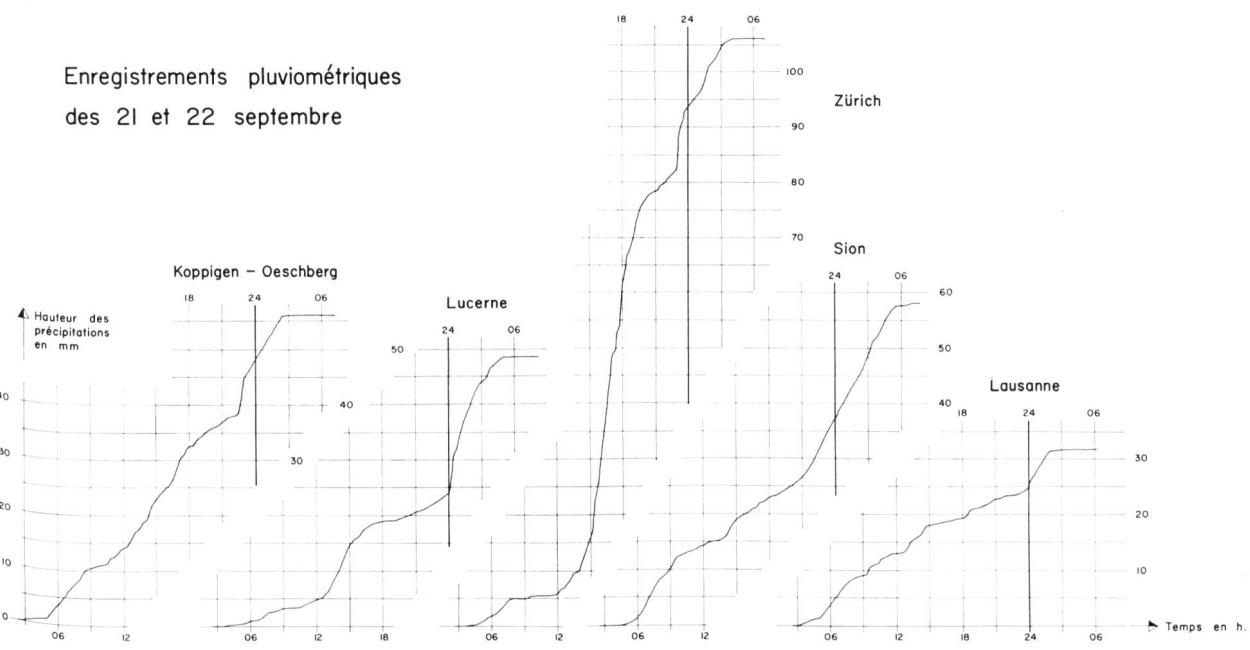
fig. 3.

### Enregistrements pluviométriques des 21 et 22 septembre

Pour illustrer encore l'ampleur de cette crue, nous avons essayé d'établir un bilan hydrologique pour quelques bassins et avons fait appel aux enregistrements pluviométriques (fig. 3).

Nous constatons avec intérêt que les précipitations ont débuté dans les diverses régions le 21 septembre vers 4 heures du matin pour cesser environ 24 heures plus tard. Les enregistrements renseignent à eux seuls sur les intensités, variables selon les régions, mais particulièrement fortes aux environs de 23 h 30 ou 24 heures. Elles expli-

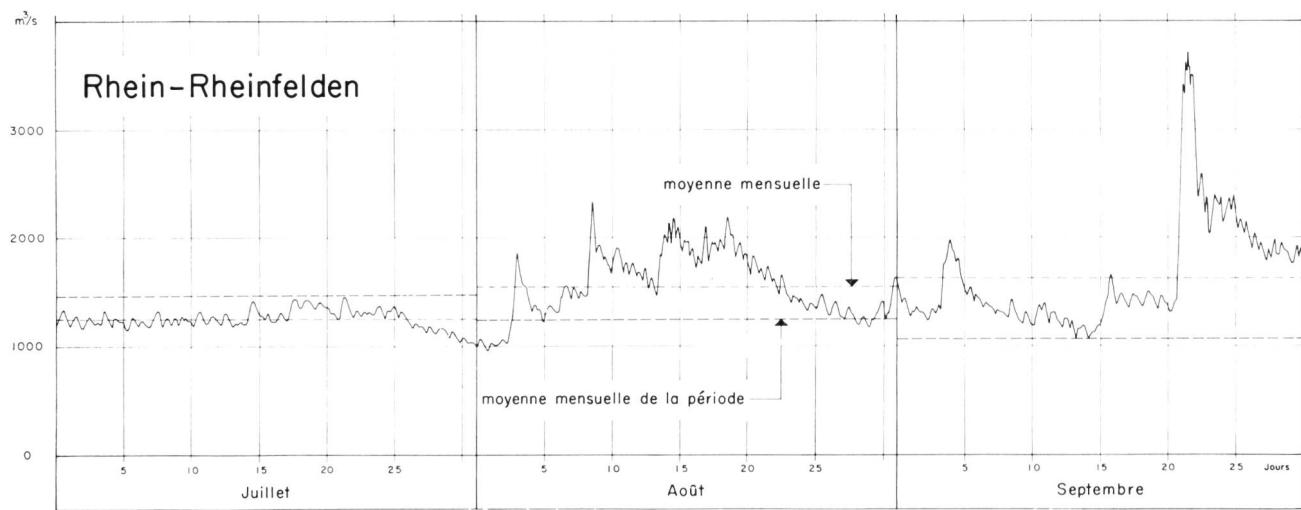
fig. 4 Débits du Rhin à Rheinfelden en juillet, août et septembre 1968.

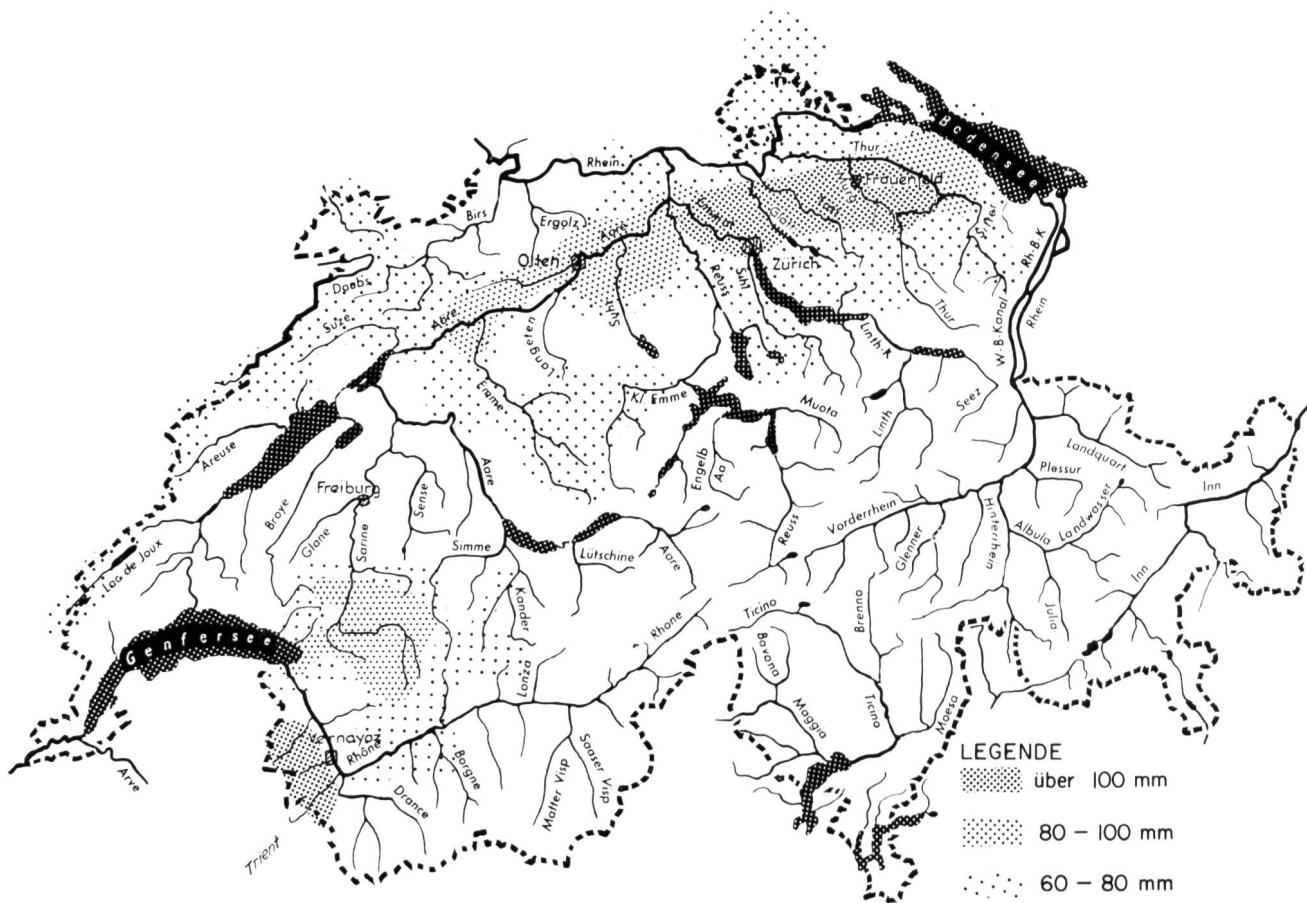
Übersicht über die am 21. September 1968 gefallenen Niederschläge.

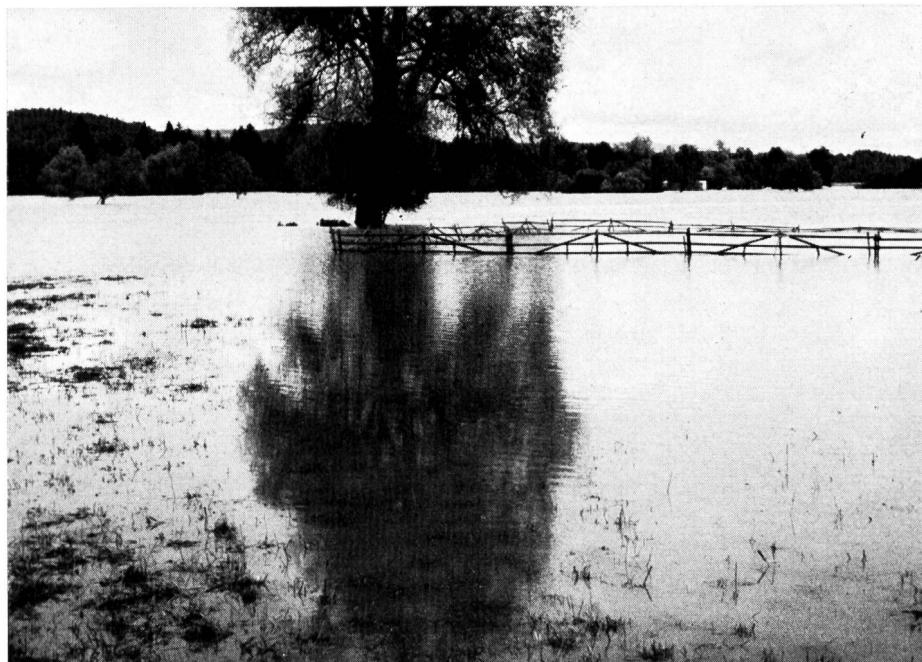
Bild 1  
Murg. Überschwemmung der  
grossen Allmend in Frauenfeld.

Während die Schäden im oberen Lauf vereinzelt auftraten, sich im unteren bei Münchwilen, Matzingen und Frauenfeld häuften, wurde auf der sogenannten Murkartstrecke (7 bis 9 km oberhalb Frauenfeld) das Bett um 2 bis 6 m und mehr verbreitert, der grösste Teil der vorhandenen Schwellen zerstört und die Sohle bis zu einem Meter vertieft. Die Baustelle der Kläranlage in Frauenfeld war bedroht, die Allmend stand unter Wasser.

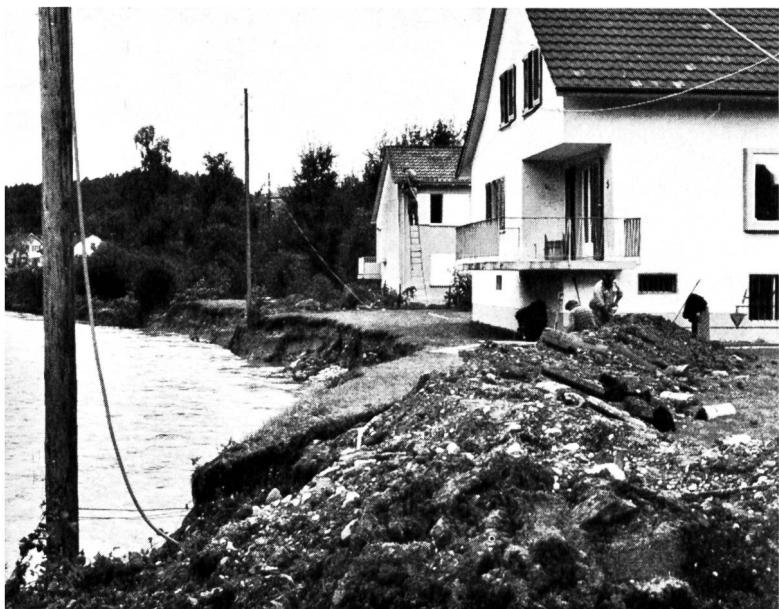
Bild 2 Murg in Matzingen. Wiederherstellungsarbeiten an der Ausenkurve.

Die Arbeiten werden stufenweise durchgeführt. In einer ersten Etappe wurden sofortige provisorische Schutzmaßnahmen getroffen. Die zweite Stufe umfasst Schutzwerke, die bis etwa 1970 beendet sein sollen, während in einer dritten, weniger dringlichen Stufe die Verbauungen nach Bedarf und nach den finanziellen Möglichkeiten im Rahmen des generellen Projektes zur Ausführung gelangen.

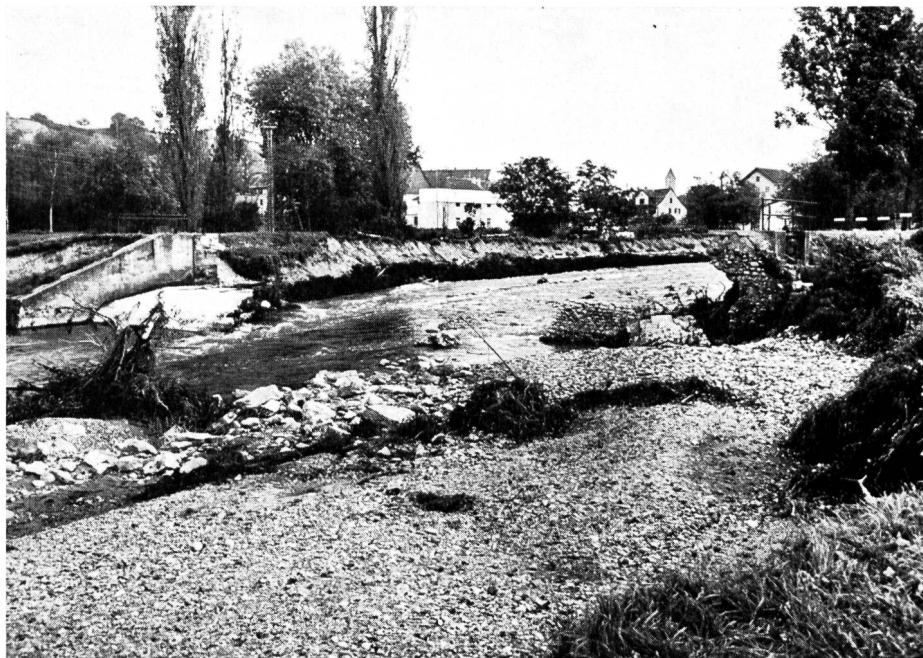
Bild 4

Glatt bei km 33,560. Das Wehr unterhalb der Staatsstrasse wurde zerstört, die Böschungsicherung oberhalb des Wehres ist zusammengebrochen.

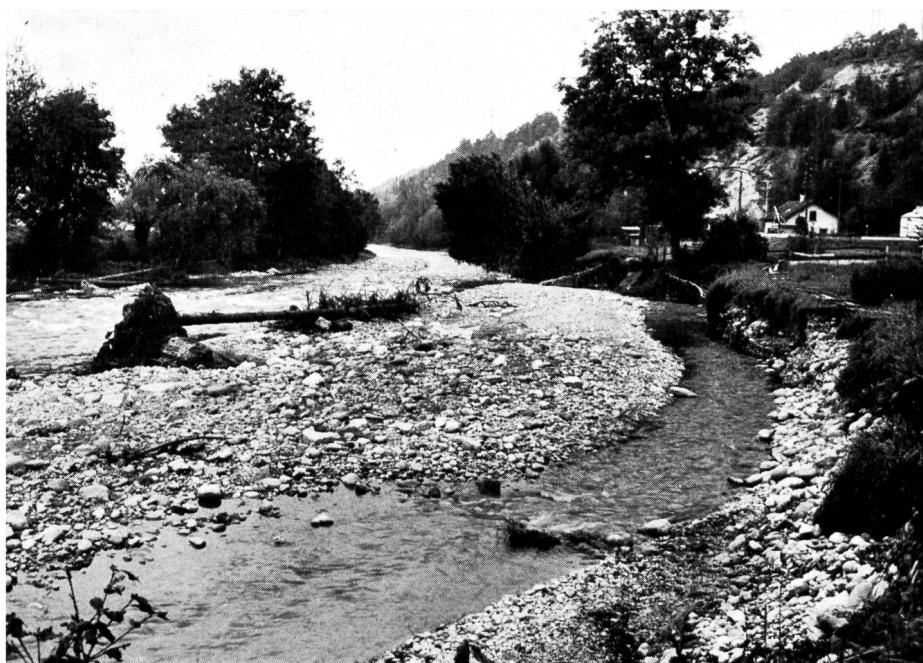
Bild 5

Glatt bei km 33,700. Verbreiterung des Flusses an der Aussenböschung.

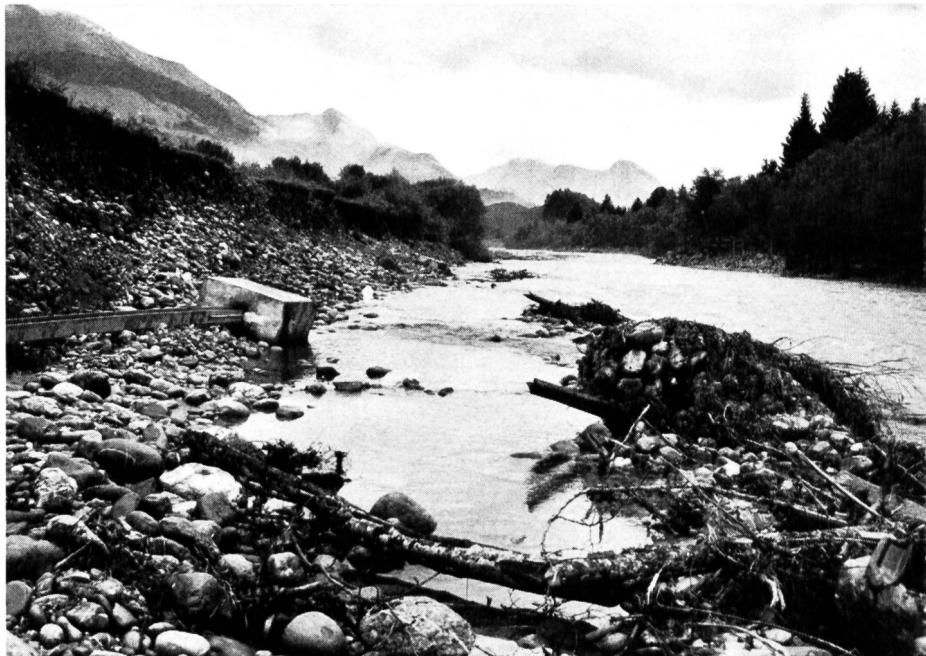
Bild 6  
Saane in Grandvillard

Nachdem schon ein erstes Hochwasser anfangs Juli in der Gegend des Moléson zu grossen Schäden geführt hatte, traf dasjenige vom 21./22. September hauptsächlich die Saane. Zwischen Grandvillard und dem Gruyerzersee sind etwa 5700 m' alte Leitwerke aus Drahtsteinsäcken zerstört und 3400 m' unverbaute Ufer angerissen worden, wobei die Uferanbrüche bis 20 m ins Land hineinragten.

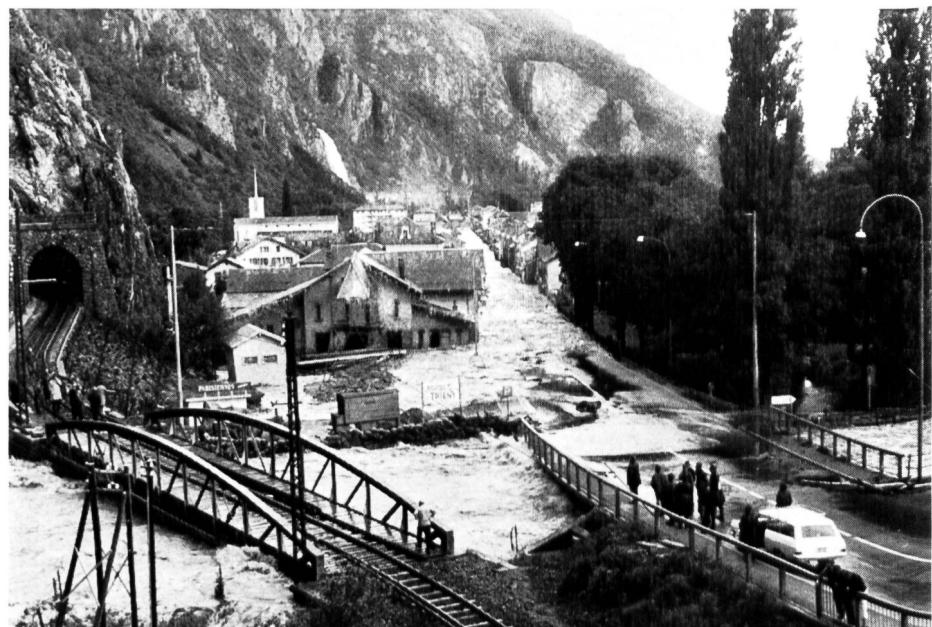
Bild 7  
Trient bei Vernayaz. Infolge Dammbruch benützte das Wasser die Kantsstrasse und überschwemmte das Dorf.

Der Trient, der 200 m<sup>3</sup>/s Wasser aus der Schlucht gegen die Rhone führte, verstopfte sich den Weg mit Geschiebe und Baumstämmen, die sich an den Unterzügen der Brücke der Kantsstrasse verkeilten; er durchbrach den Schutzbau und richtete seinen Lauf gegen das Dorf Vernayaz, dessen 700 Einwohner nach Martigny evakuiert wurden. Der Strassen- und Bahnverkehr musste infolge der Überschwemmungen umgeleitet werden. Die Kosten der Wiederinstandstellungsarbeiten werden rund 100 000 Franken betragen; die Schäden an der Kantsstrasse belaufen sich auf 150 000 Franken und im Dorf auf 1,5 Mio Franken.
