**Zeitschrift:** Wasser- und Energiewirtschaft = Cours d'eau et énergie  
**Herausgeber:** Schweizerischer Wasserwirtschaftsverband  
**Band:** 63 (1971)  
**Heft:** 4

**Artikel:** Die Aushubarbeiten für die Staumauer Emosson  
**Autor:** Schnitter, Niklaus  
**DOI:** <https://doi.org/10.5169/seals-921199>

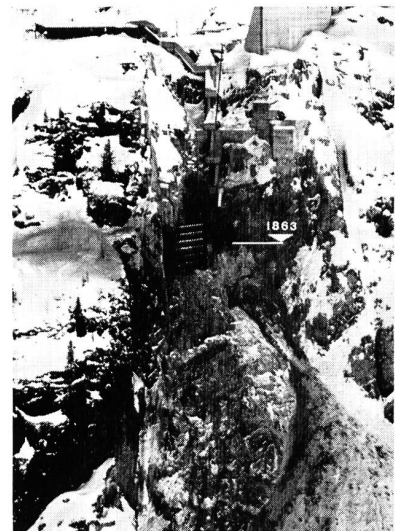
Bild 5 Rechte Felsflanke:

Links: Vor Beginn der Bauarbeiten, mit zwei Sondierbohrstellen  
 Mitte: Nach Abschluss des projektgemässen Aushubes mit wasserseitigem Ausbiss der Ruschelzone (rechts, in der Sonne) und Sondierstellenportalen

Rechts: Während der zusätzlichen Aushubarbeiten im Winter 1970/71

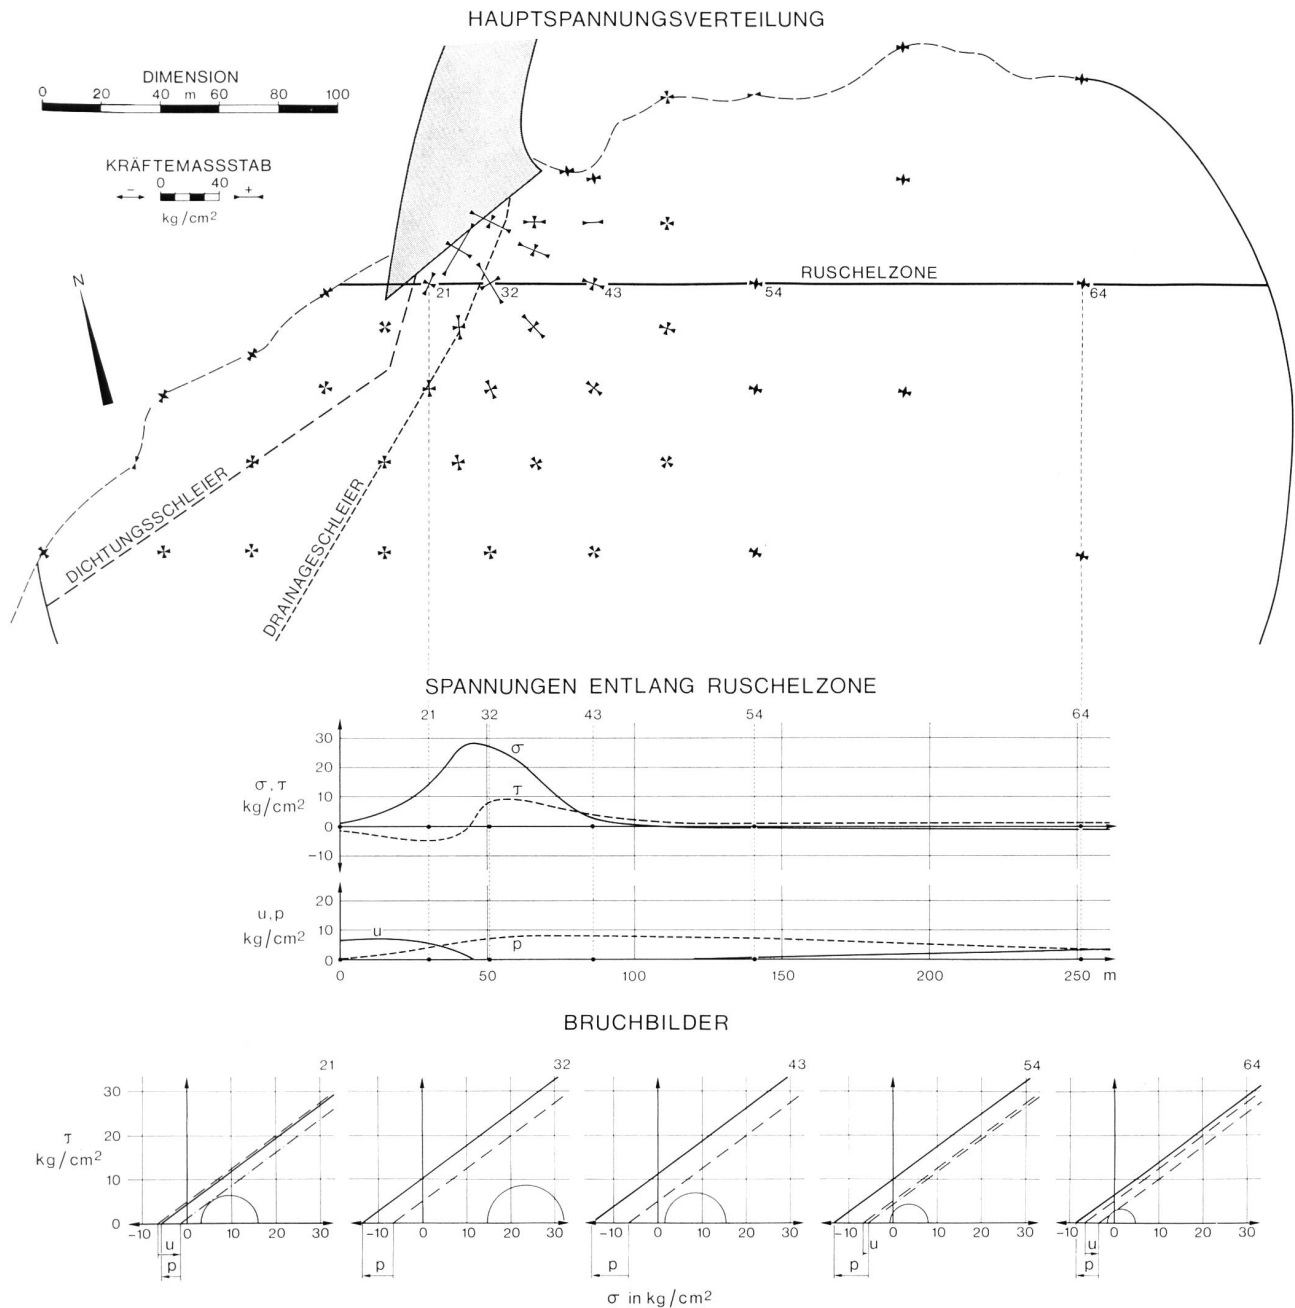
Bild 8 Nach der Methode der finiten Elemente\*) ermittelte Hauptspannungen in einer luftseits einfallenden Kluffläche im rechtsufrigen Felsriegel (oben) und daraus resultierende Normal- und Schubspannungen (Mitte) sowie Bruchbilder (unten) entlang der Ruschelzone:

$\sigma$  = Normalspannung  
 $\tau$  = Schubspannung

$u$  = Porenwasserdruck (Auftrieb)  
 $p$  = Gewichtsdruck

den vorerst in drei luftseits einfallenden Klufflächen auf verschiedenen Höhen die Hauptspannungen infolge der Auflagerkräfte der Staumauer und dem Wasserdruck auf den Dichtungsschleier nach der Methode der finiten Elemente<sup>4)</sup> bestimmt (Bild 8, oben). Deren Ergebnisse wurden durch eine nachträglich unternommene spannungsoptische Untersuchung sehr schön bestätigt, welche auch zeigte, dass die in der Berechnung nicht möglich gewesene Nachbildung der Ruschelzone nur einen untergeordneten Einfluss auf die Spannungsverteilung hat. Anhand der Spannung entlang der Ruschelzone konnten einerseits, aus den Integralen der Normal- und Schubkomponenten (Bild 8, Mitte), die mittlere Gleitsicherheit ermittelt werden, sowie andererseits die lokalen Bruchbilder nach Mohr-Coulomb untersucht werden (Bild 8, unten). Dabei fanden zusätzlich die Auftriebskräfte in der Ruschelzone und das Gewicht der überliegenden Felsmassen Berücksichtigung. Die Teile der Ruschelzone, in denen das Bruchkriterium verletzt wurde, wurden dann in eine zweite Berechnung mit den finiten Elementen als offener Spalt eingeführt, woraus eine neue Spannungsverteilung entlang der Ruschelzone resultierte. Selbst unter solch scharfen Bedingungen ergaben sich bei einem, der scharfkantigen Beschaffenheit des Füllmaterials der Ruschelzone angemessenen Reibungswinkel von 35 Grad je nach Höhenlage anderthalb- bis über dreifache mittlere Gleitsicherheiten. Die Kohäsion stellt selbstverständlich auch im vorliegenden Fall eine bedeutende zusätzliche Sicherheitsreserve dar.
