Artikel: Die Aushubarbeiten für die Staumauer Emosson
Autor: Schnitter, Niklaus
DOI: <https://doi.org/10.5169/seals-921199>

DIE AUSHUBARBEITEN FÜR DIE STAUMAUER EMOSSON

Niklaus Schnitter

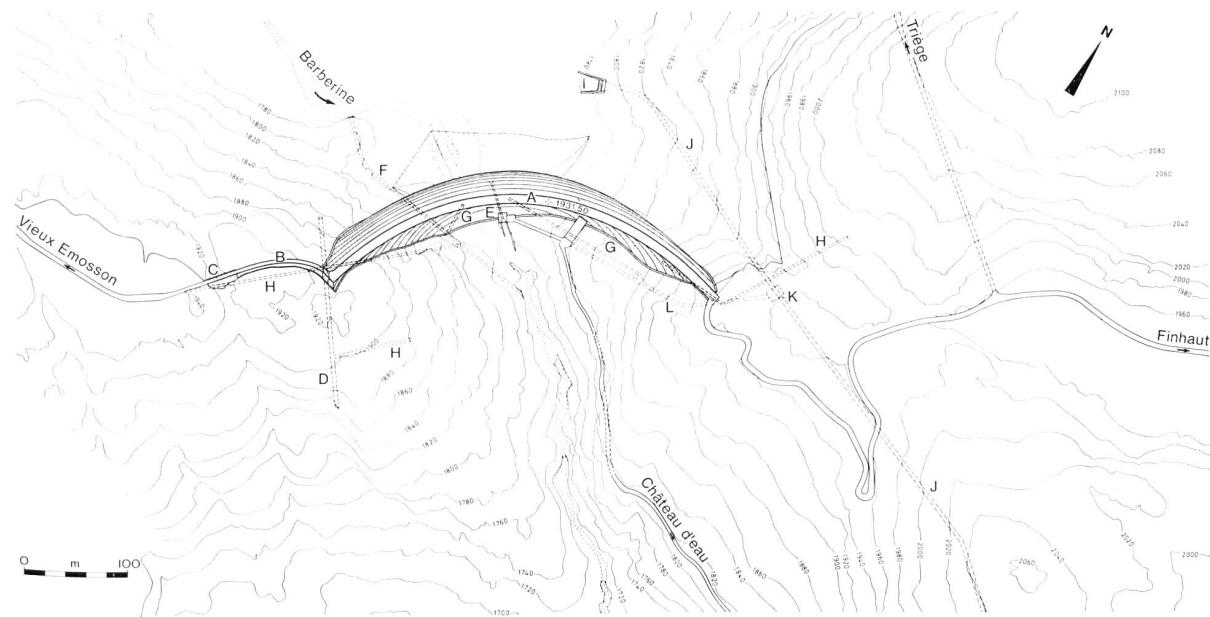
Bild 1 Lageplan der Staumauer Emosson:

- A = Bogenmauer E = Grundablass I = Wasserfassung
 B = Flügelmauer F = Umleitstollen J = Triebwasserstollen
 C = Ueberfall G = Entwässerungsstollen K = Schieberkammer
 D = Zwischenablass H = Sondierstollen L = Zugangsstollen

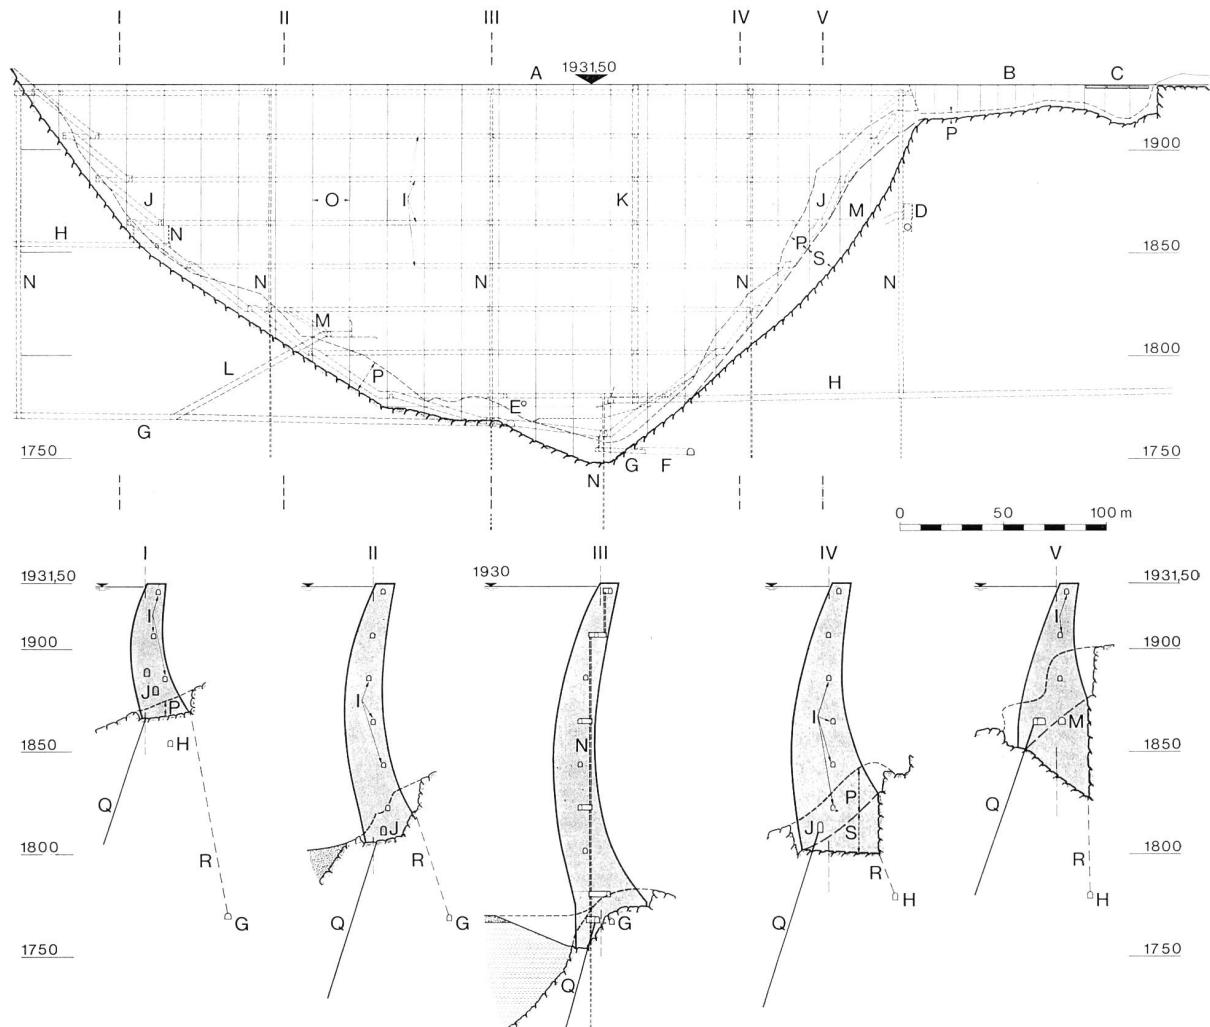
Bild 2 Längs- und Querschnitte der Staumauer Emosson:

A = Bogenmauer	G = Entwässerungsstollen	M = Verbindungsgänge
B = Flügelmauer	H = Sondierstollen	N = Lotschächte
C = Ueberfall	I = Kontrollgänge	O = Kontraktionsfugen
D = Zwischenablass	J = Sohlgang	P = Fundamentaushub
E = Grundablass	K = Liftschacht	Q = Dichtungsschleier
F = Umleitstollen	L = Zugangsstollen	R = Drainageschleier
		S = Zusätzlicher Aushub

Im Bereich des tiefsten Mauerfundamentes ist die Felsschwelle zwar geschlossen, doch fällt sie so steil in den Glazialkolk ab, dass der wasserseitige Mauerfuss bis rund 15 m unter die Siltobertfläche zu liegen kam (Schnitt III in Bild 2). Die Länge, auf der ein mehr oder weniger tiefes Eindringen in den Silt erforderlich war, betrug an die 120

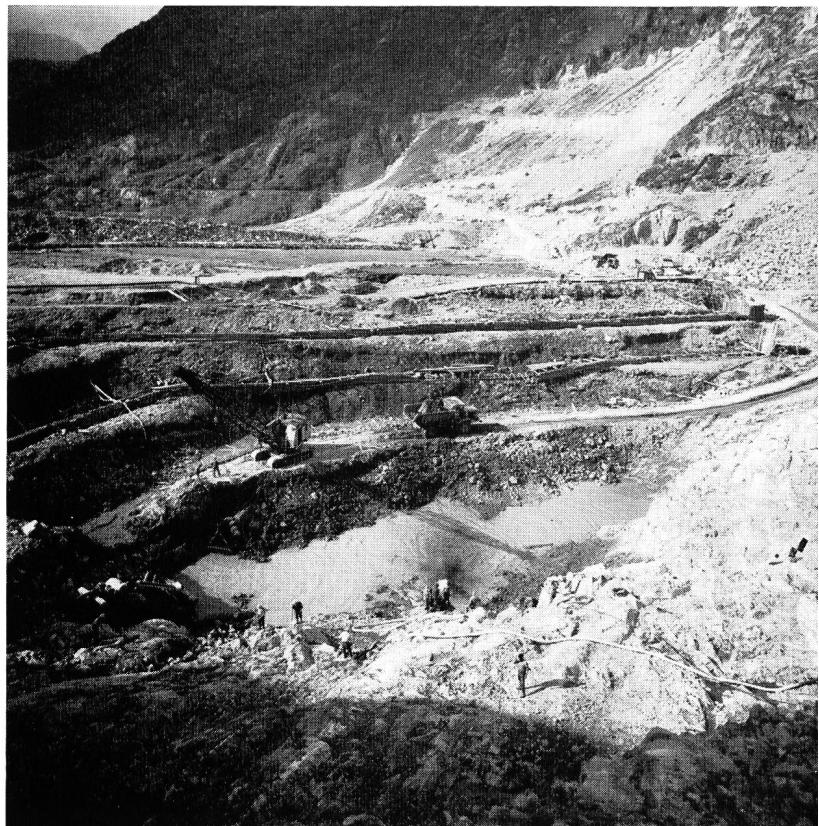
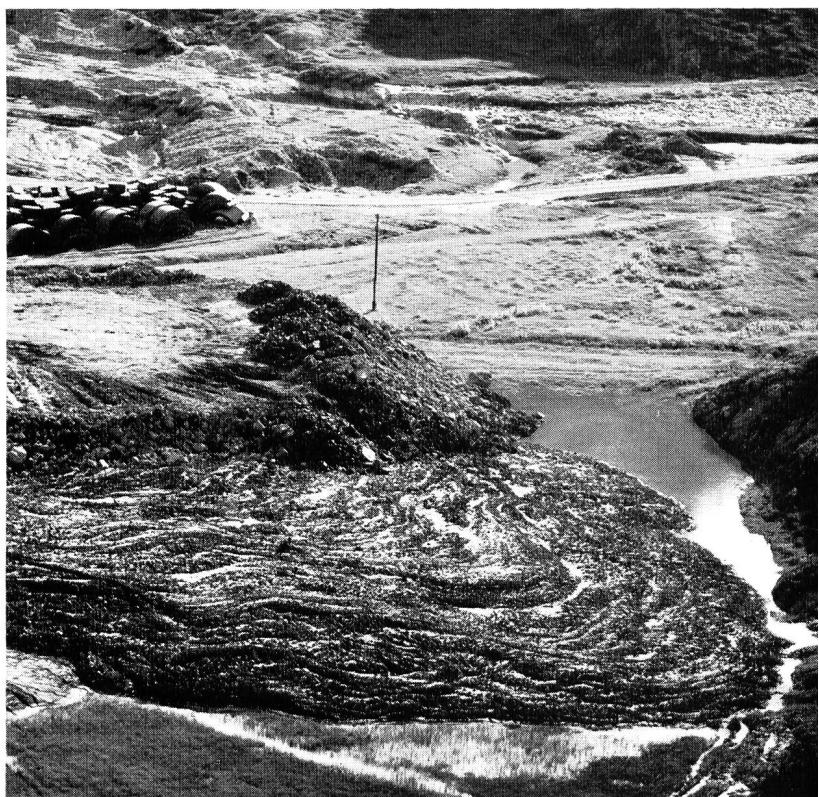
Bild 3 Baugrube in Silt für den tiefsten Mauerfuss:

- Mittels einer dreistufigen Wellpoint-Anlage entwässerte und stabilisierte Baugrubenböschung; die oberen zwei Wellpoint-Reihen sind mit einem Sprengschutz versehen.
- Zerfliessen des Siltes nach dem Abkippen in die Aushubdeponie.

Mit gutem Erfolg angewandt wurden schliesslich von einem Filter umgebene Wellpoints, wovon 260 Stück in 1,2 m gegenseitigem Abstand auf drei Horizonten versetzt wurden. Diese wiesen trotz der beträchtlichen Höhe über Meer eine mittlere Vertikaldistanz (Stufenhöhe) von fast 4 m auf, bei einer gesamten Böschungsneigung von 1:2,4. Letztere gewährleistete auch bei Ausfall der Grundwasserabsenkungsanlage eine noch gerade stabile Böschung, während die Gleitsicherheit im Normalfall rund 1,7 betrug. Der Hauptwasserandrang in der Deckschicht aus Kies- sand wurde durch einen Drainagegraben wasserseitig der Baugrube abgefangen und in den Umleitstollen abgeleitet. Die Wasserförderung pro Wellpoint betrug anfänglich im Mittel 1,20 l/min, sank aber später bis auf 0,15 l/min ab. Die fertige Baugrubenböschung präsentierte sich harmlos gut (Bild 3a), doch erinnerten die in der Baugrubensohle zum Befahren erforderlichen Auskofferungen von ca. 1 m Stärke und die Materialdeponie (Bild 3b) daran, mit was für einem heimtückischen Boden man es zu tun hatte.

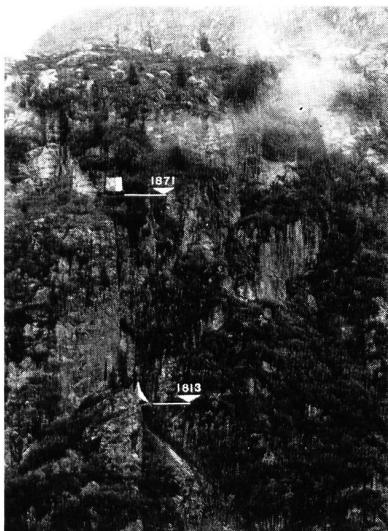
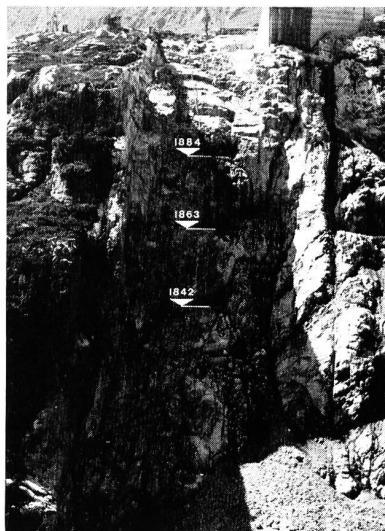
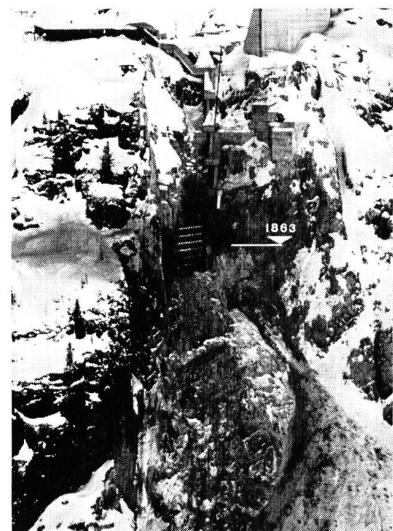
Bild 5 Rechte Felsflanke:

Links: Vor Beginn der Bauarbeiten, mit zwei Sondierbohrstellen

Mitte: Nach Abschluss des projektgemässen Aushubes mit wasserseitigem Ausbiss der Ruschelzone (rechts, in der Sonne) und Sondierstollenportalen

Rechts: Während der zusätzlichen Aushubarbeiten im Winter 1970/71

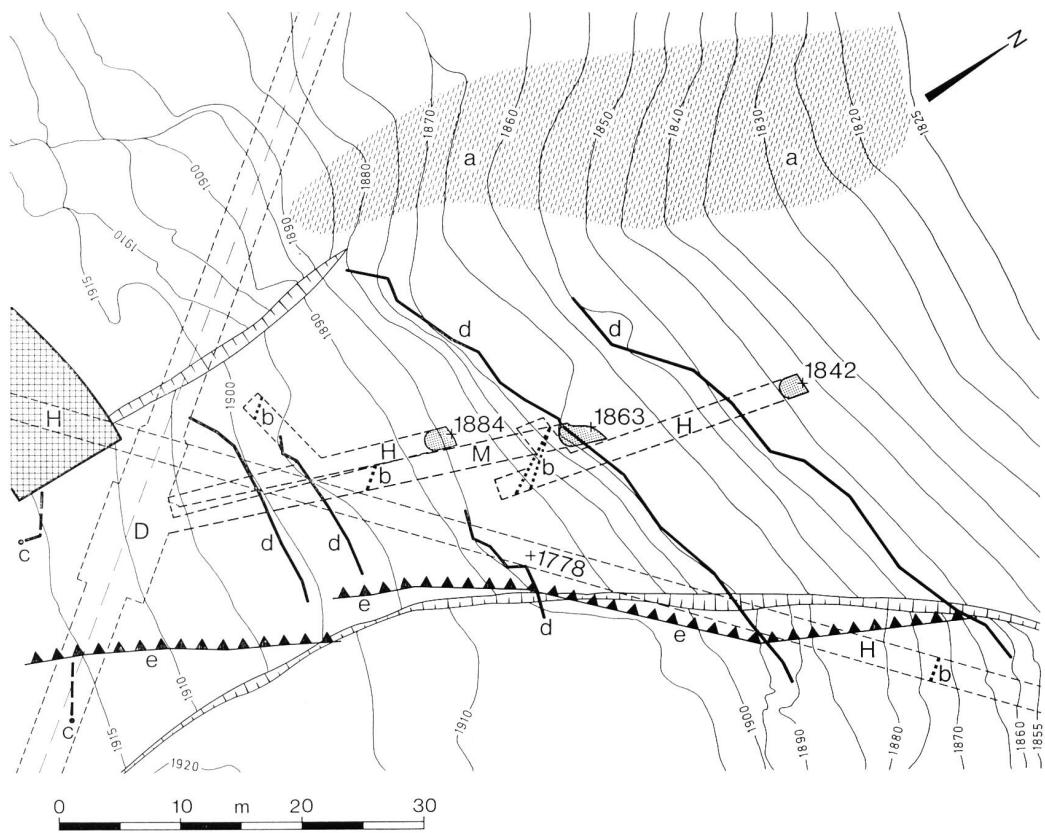
Bild 6 Plan der oberen Hälfte des projektgemäßen Fundamentaushubes auf der rechten Flanke mit Eintragung der geologischen Aufschlüsse:

- a = Wasserseitiger Ausbiss der Ruschelzone
- b = Unterirdische Aufschlüsse der Ruschelzone
- c = Luftseitige Endpunkte der Ruschelzone
- d = Austritte klaffender Klüfte in der Fundamentsohle

- e = Spuren luftseitiger Schieferungsflächen
- D = Zwischenablass (siehe auch Bilder 1 und 2)
- H = Sondierstellen
- M = Verbindungsstellen zwischen Staumauer und Schieberkammer des Zwischenablasses

Meter ü. M. (M in den Bildern 2 und 6) bestätigte dies und zeigte auch, dass die Ruschelzone aus scharfkantigen Felsbrocken und teilweise verlehmttem Gesteinsmehl besteht. Ihre Stärke von im Maximum 20 cm ist sehr variabel, wie denn auch die beidseitigen Felsoberflächen sehr rauh sind. Eine der Ruschelzone entsprechende Störung konnte nachträglich in dem vor Baubeginn ausgebrochenen Sondierstollen auf Kote 1778 identifiziert werden, während im 24 m tieferen Umleitstollen (F in den Bildern 1 und 2) nichts mehr gefunden wurde. Letzteres traf auch in dem vom luftseitigen Ast des Zwischenablasses (D in den Bildern 1, 2 und 6) aus vorgetriebenen Sondierstollen zu, während auf dem Rücken des Felsriegels die luftseitigen Endpunkte der daselbst sich gabelnden Störung eindeutig lokalisiert werden konnten (Punkte c in Bild 6). Daraus durfte geschlossen werden, dass die Ruschelzone den Felsriegel höchstens zur Hälfte durchschneidet.

heit des Staumauerfundamentes nicht in Frage stellt und dieses somit wie vorgesehen ausgeführt werden könnte. Beim Feinaushub im Frühjahr 1970 traten dann aber einige klaffende Klüfte des parallel zur Fundamentfläche streichenden Hauptkluftsystems zu Tage (d in Bild 6), welche, wie die sofort ausgebrochenen Sondierstollen auf 1842 und 1884 m ü. M. zeigten, bis zur Ruschelzone hinab noch bis zu 5 cm offen standen. Unterhalb bzw. hinter derselben waren die Klüfte jedoch geschlossen, so dass angenommen werden musste, die Felspartie vor der Ruschelzone sei leicht abgesackt. Zudem wäre die zur Begrenzung der Fundamentnachgiebigkeit auf tragbare Masse erforderliche Ausinjizierung der Klüfte recht aufwendig und schwer kontrollierbar gewesen.

Aus diesen Gründen musste der zwischen Fundamentfläche und Ruschelzone liegende Fels schliesslich doch noch entfernt werden. Die luftseitige Begrenzung des zusätzlichen Aushubes bildete dabei Schieferungsflächen (e in Bild 6), welche fast lotrecht stehen und quer zum Tal streichen. Dadurch erhielt das Mauerfundament sowohl im Aufriss (Schnitt IV und V in Bild 2) wie im Grundriss die Form eines Keiles, dessen Auswirkungen auf die Krafteinleitung in den Felsriegel spannungsoptisch untersucht wurden (Bild 9).

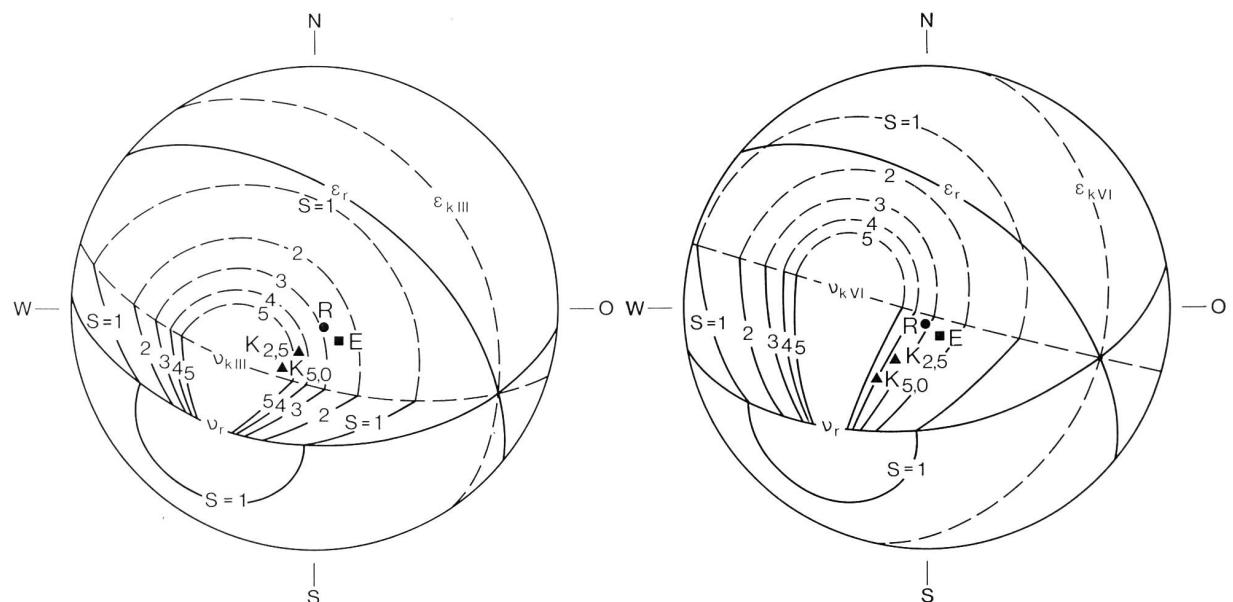
Bild 7 Einige Ergebnisse der globalen Gleitsicherheitsuntersuchung für den durch die Ruschelzone durchgetrennt angenommenen rechtsufrigen Felsriegel in der stereographischen Darstellung nach K. W. John³⁾ ³⁾ siehe Fussnote Seite 130

ε = Verschnitt der Ruschelzonen- bzw. Kluftebene mit Lagekugel
 ν = Verschnitt der Normalebenen zu ε mit Lagekugel
 k = Kluftzone III/1860 bzw. VI/1900
 r = Ruschelzonenebene

S = Gleitsicherheitskoeffizienten
R = Resultierende für den Normallastfall
E = Resultierende bei einem Erdbeben von 0,1 g
K = Resultierende bei 2,5 bzw. 5,0 kg/cm² Kohäsion in der Rutschzone

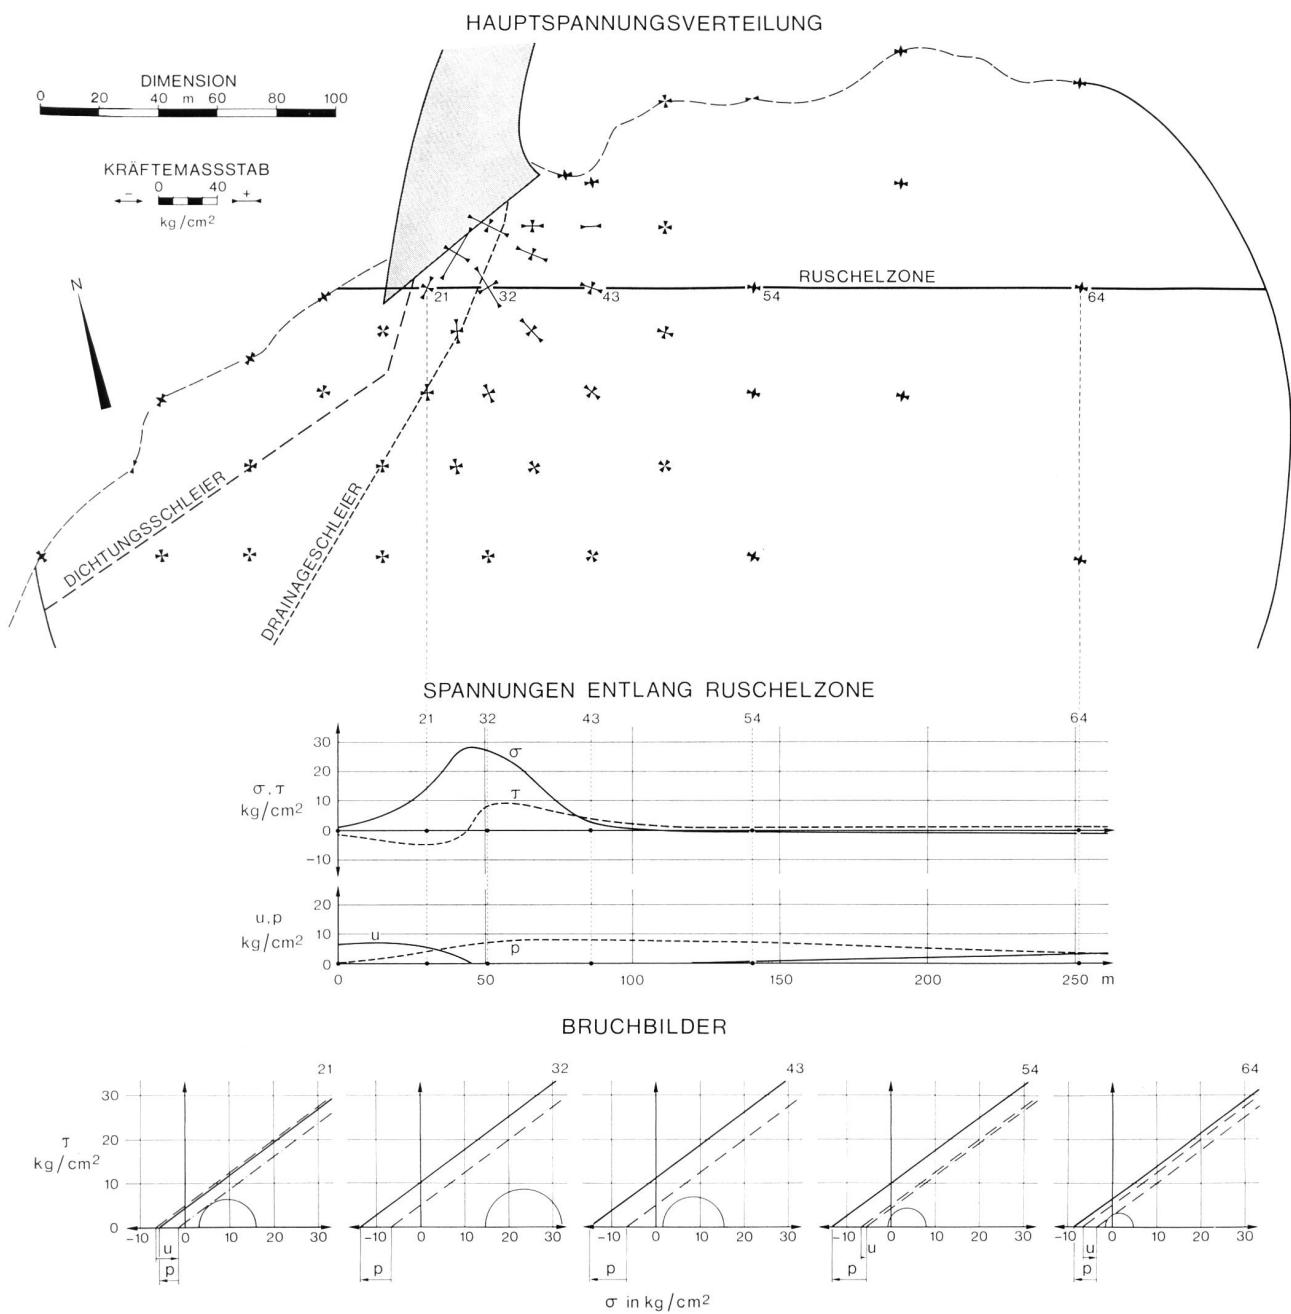
Bild 8 Nach der Methode der finiten Elemente⁴⁾ ermittelte Hauptspannungen in einer luftseits einfallenden Kluftfläche im rechtsufrigen Felsriegel (oben) und daraus resultierende Normal- und Schubspannungen (Mitte) sowie Bruchbilder (unten) entlang der Ruschelzone:

σ = Normalspannung
 τ = Schubspannung

u = Porenwasserdruck (Auftrieb)
 p = Gewichtsdruck

den vorerst in drei luftseits einfallenden Kluftflächen auf verschiedenen Höhen die Hauptspannungen infolge der Auflagerkräfte der Staumauer und dem Wasserdruk auf den Dichtungsschleier nach der Methode der finiten Elemente⁴⁾ bestimmt (Bild 8, oben). Deren Ergebnisse wurden durch eine nachträglich unternommene spannungsoptische Untersuchung sehr schön bestätigt, welche auch zeigte, dass die in der Berechnung nicht möglich gewesene Nachbildung der Ruschelzone nur einen untergeordneten Einfluss auf die Spannungsverteilung hat. Anhand der Spannung entlang der Ruschelzone konnten einerseits, aus den Integralen der Normal- und Schubkomponenten (Bild 8, Mitte), die mittlere Gleitsicherheit ermittelt werden, sowie andererseits die lokalen Bruchbilder nach Mohr-Coulomb untersucht werden (Bild 8, unten). Dabei fanden zusätzlich die Auftriebskräfte in der Ruschelzone und das Gewicht der überliegenden Felsmassen Berücksichtigung. Die Teile der Ruschelzone, in denen das Bruchkriterium verletzt wurde, wurden dann in eine zweite Berechnung mit den finiten Elementen als offener Spalt eingeführt, woraus eine neue Spannungsverteilung entlang der Ruschelzone resultierte. Selbst unter solch scharfen Bedingungen ergaben sich bei einem, der scharfkantigen Beschaffenheit des Füllmaterials der Ruschelzone angemessenen Reibungswinkel von 35 Grad je nach Höhenlage anderthalb- bis über dreifache mittlere Gleitsicherheiten. Die Kohäsion stellt selbstverständlich auch im vorliegenden Fall eine bedeutende zusätzliche Sicherheitsreserve dar.

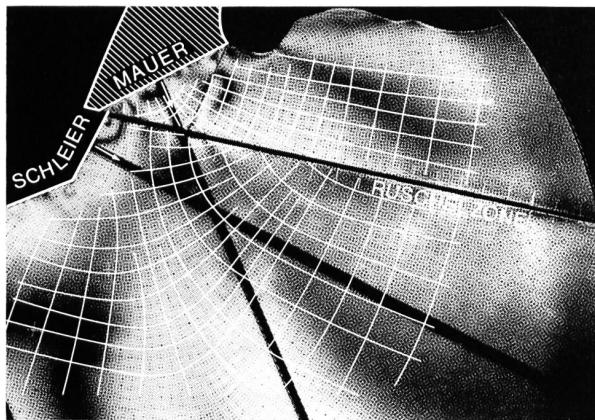
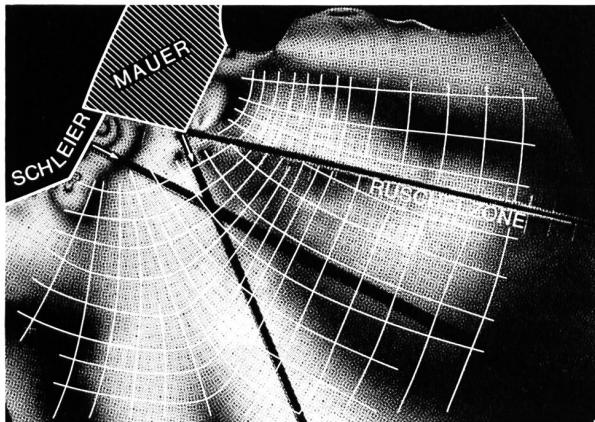
Bilder 9a und b Spannungsoptische Ueberprüfung des Einflusses des zusätzlichen Fundamentaushubes in der untersuchten Kluftfläche (Bild 8 oben); links oben (Bild 9a) mit Hauptspannungstrajektorien ohne, unten mit Zusatzaushub.
