Zeitschrift:	Wasser- und Energiewirtschaft = Cours d'eau et énergie
Herausgeber:	Schweizerischer Wasserwirtschaftsverband
Band:	64 (1972)
Heft:	10-11
Artikel:	Flussbauliche Probleme am Rhein zwischen Reichnau und dem Bodensee im Wandel der Zeit
Autor:	Lichtenhahn, Carlo
DOI:	https://doi.org/10.5169/seals-920974

FLUSSBAULICHE PROBLEME AM RHEIN ZWISCHEN REICHENAU UND DEM BODENSEE IM WANDEL DER ZEIT¹

Carlo Lichtenhahn

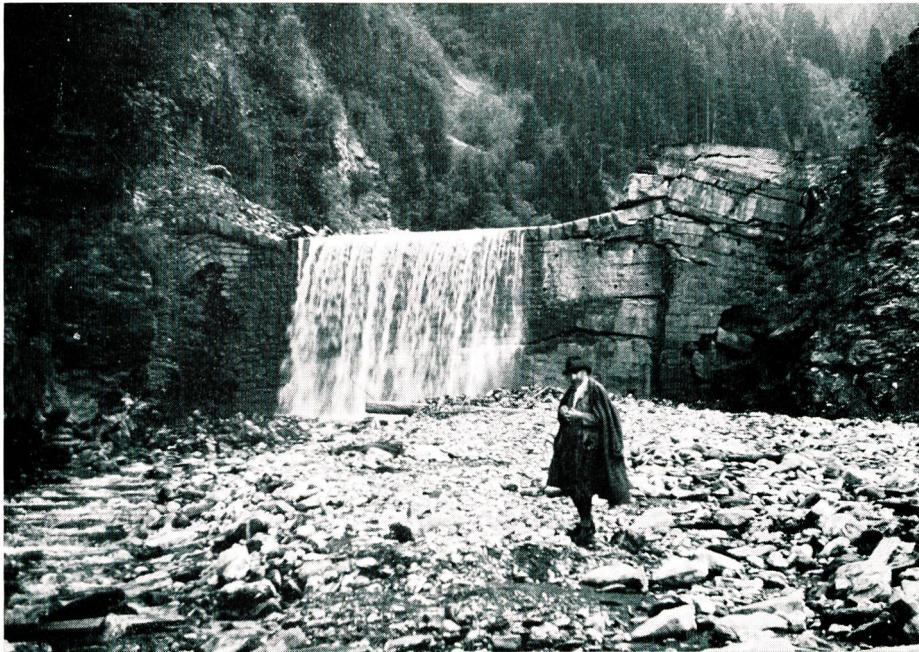
Bild 2
Alte Sperrre in der Nolla.
Der linke Sperrenflügel wurde
von dem sich in Bewegung
befindlichen Hang
nach aufwärts gedrückt.

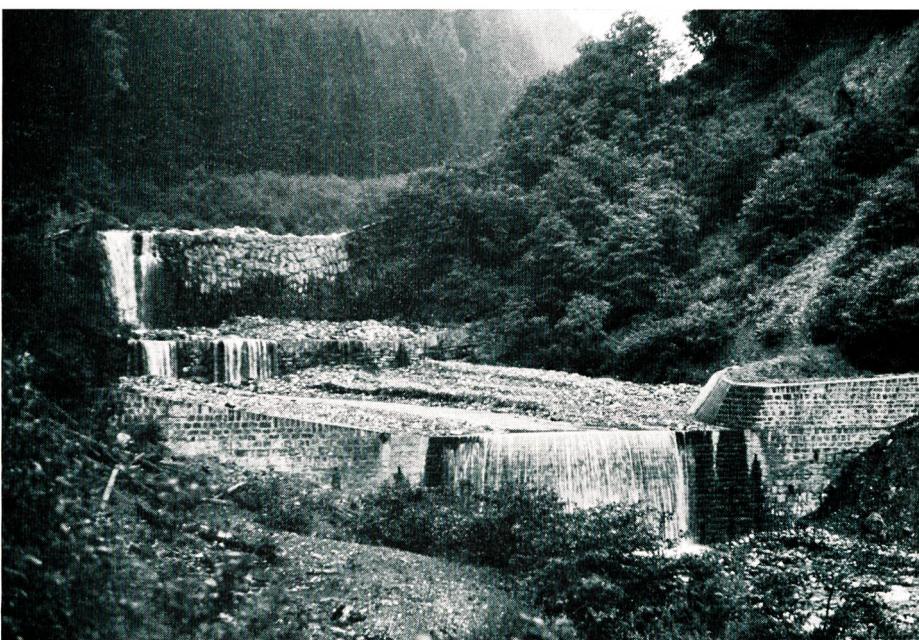
Bild 3
Neuere Sperrre in der Nolla.
Der Seitendruck vom linken
Hang wird durch den
verkleideten Damm aufgenommen.

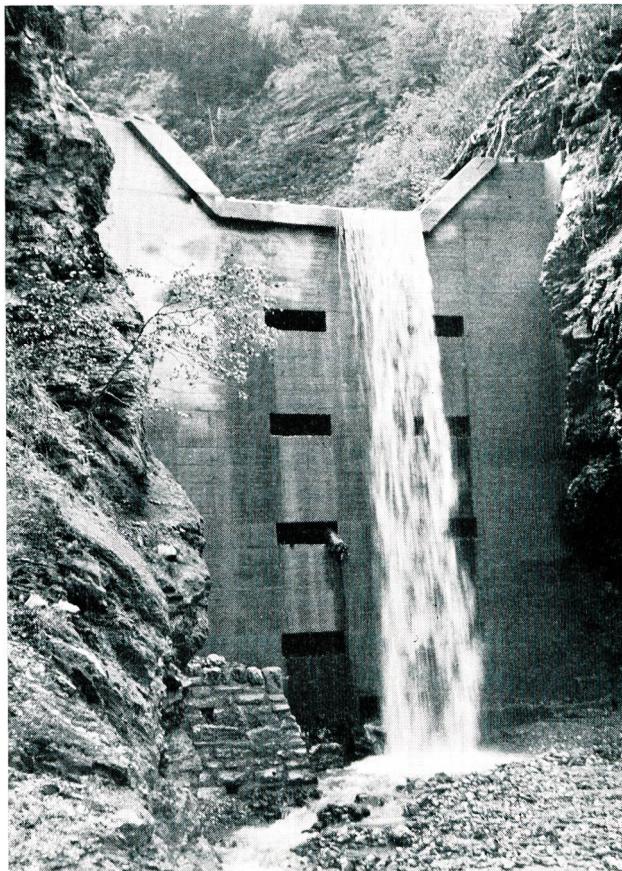
Bild 4 Rheinertobel (Seitenbach des Glanners). Moderne Bogen-sperre, erstellt 1969.

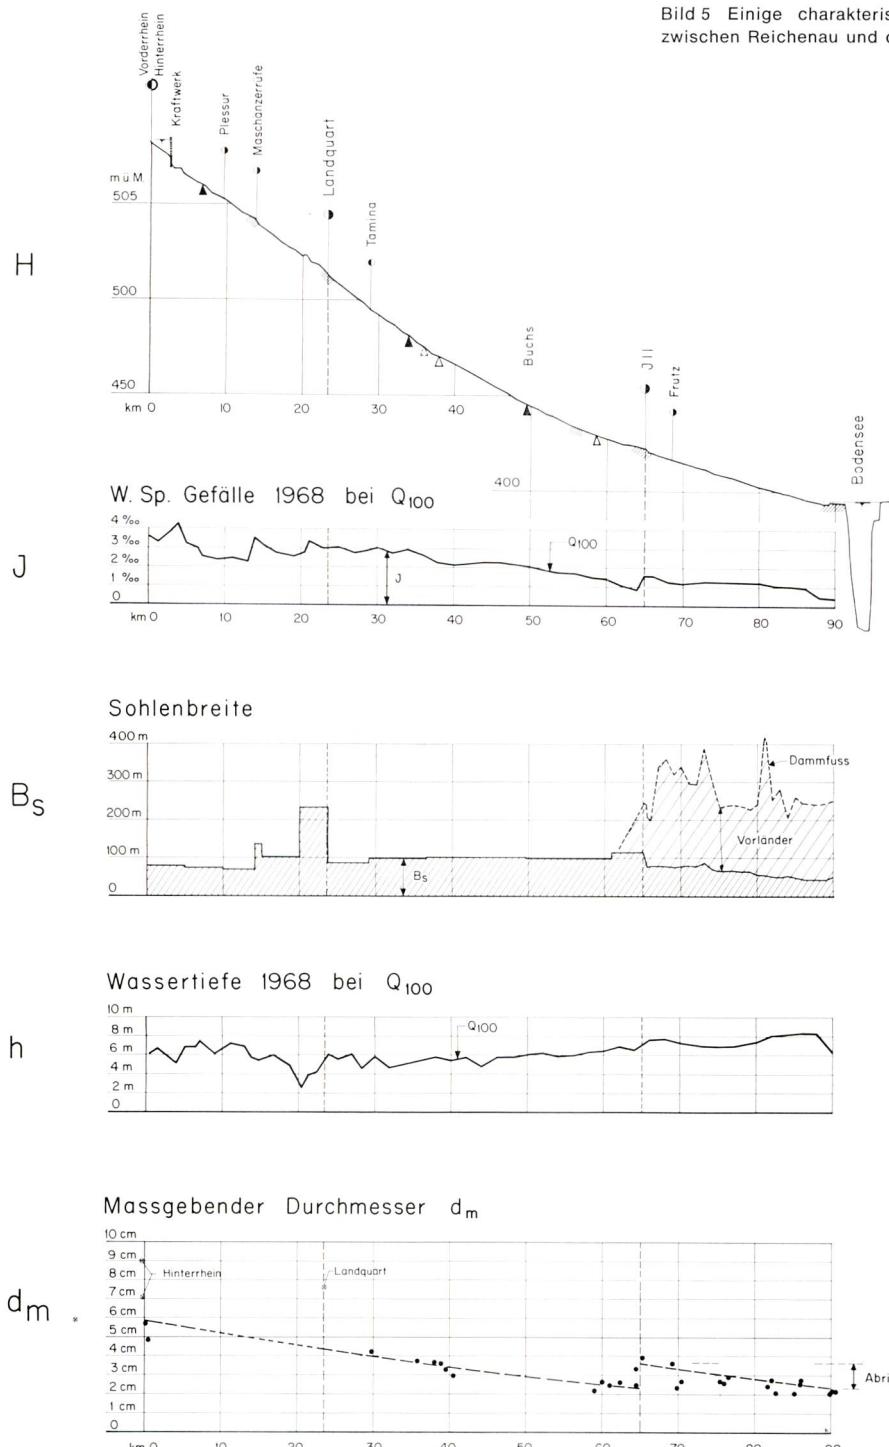
Bild 5 Einige charakteristische flussbauliche Größen des Rheins zwischen Reichenau und dem Bodensee.

Es seien einige charakteristische Größen des Rheins im Bild 5 dargestellt:

- Längenprofil mit den Fixpunkten bei der Maschänserrüfe, der Landquartmündung, der Felsschwelle unterhalb Buchs und bei der Illmündung; in letzter Zeit hinzugekommen sind als künstliche Fixpunkte das Wehr des Kraftwerks Reichenau I, eine Blockschwelle bei Felsberg, eine solche beim Ellhorn und eine weitere bei Buchs.
- Gefälle variierend von 4% bis 1%
Gefällewechsel
 - bei der Maschänserrüfe von $2,3\%$ auf $3,5\%$
 - bei der Landquart konstant
 - bei der III von $0,85\%$ auf $1,6\%$
- Sohlenbreiten heute zwischen den Vorgründen:
Reichenau—Landquart $80—300 \text{ m}$
Landquart—III $85—115 \text{ m}$
III—Bodensee $45—85 \text{ m}$
- Wassertiefen des hundertjährigen Hochwassers variierend zwischen 8,30 m bei km 87 bis km 88 oberhalb der Mündung und 2,60 m bei km 20,5 oberhalb der Landquart.
- Geschiebegrößen, ausgedrückt durch den massgebenden Durchmesser dm.

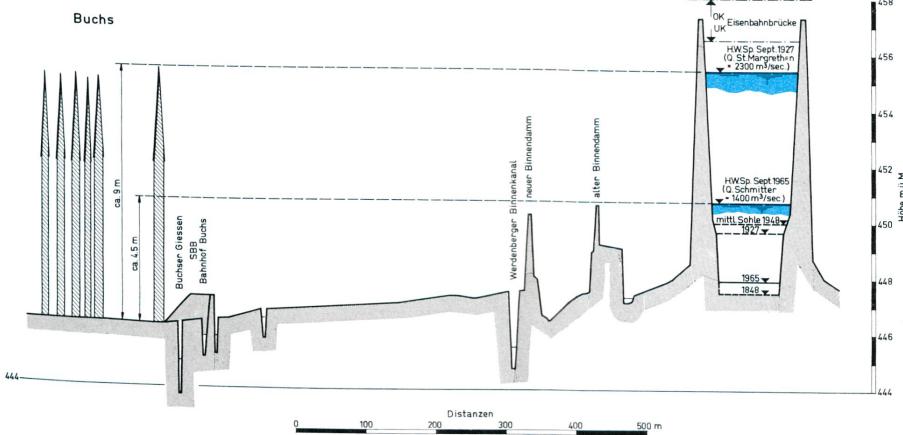
Bild 12 Talprofil bei der Eisenbahnbrücke Buchs, km 49,0.

Als sich im Jahre 1927 die Dammbruch-Katastrophe bei der Eisenbahnbrücke in Buchs ereignete, lag der Rheinwasserspiegel auf der Höhe des 3. Stockes der Häuser von Buchs (Bild 12). Zahlreiche Murgänge hatten dem Rhein ihr schweres Geschiebe zugeführt, das Hochwasser beschädigte die Wuhren und spülte Steinvorlagen weg. Die Flusssohle vertiefte sich auf gewissen Abschnitten, so dass die unterwaschenen Wuhrbauten auf die neue Sohle abgestützt werden mussten. Der Wasserstand von 1927 hatte zunächst die Unterkante der Eisenbahnbrücke der Österreichischen Bundesbahnen erreicht; langwierige Verhandlungen über die Hebung dieser Brücke waren zuvor gescheitert. Das Wasser strömte dann über den etwas niedrigeren rechtsseitigen Damm. Ein überfluteter Damm ist ein verlorener Damm: die Fluten stürzten sich mit elementarer Gewalt in das tiefer liegende Flachland, zuerst durch eine enge Lücke, dann durch eine Bresche, die sich bis zur doppelten Flussbettbreite erweiterte (Bild 14). Das Hochwasser von 1927 zwang zu raschem Handeln. Eine nochmalige Erhöhung der Dämme um einen Meter drängte sich auf; die Eisenbahnbrücke wurde endlich um 1,70 m gehoben. Mit Vehemenz ertönte erneut der Ruf nach der Verbauung der Wildbäche im oberen Einzugsgebiet, wovon man sich in erster Linie die Verminderung der Geschiebeführung versprach.

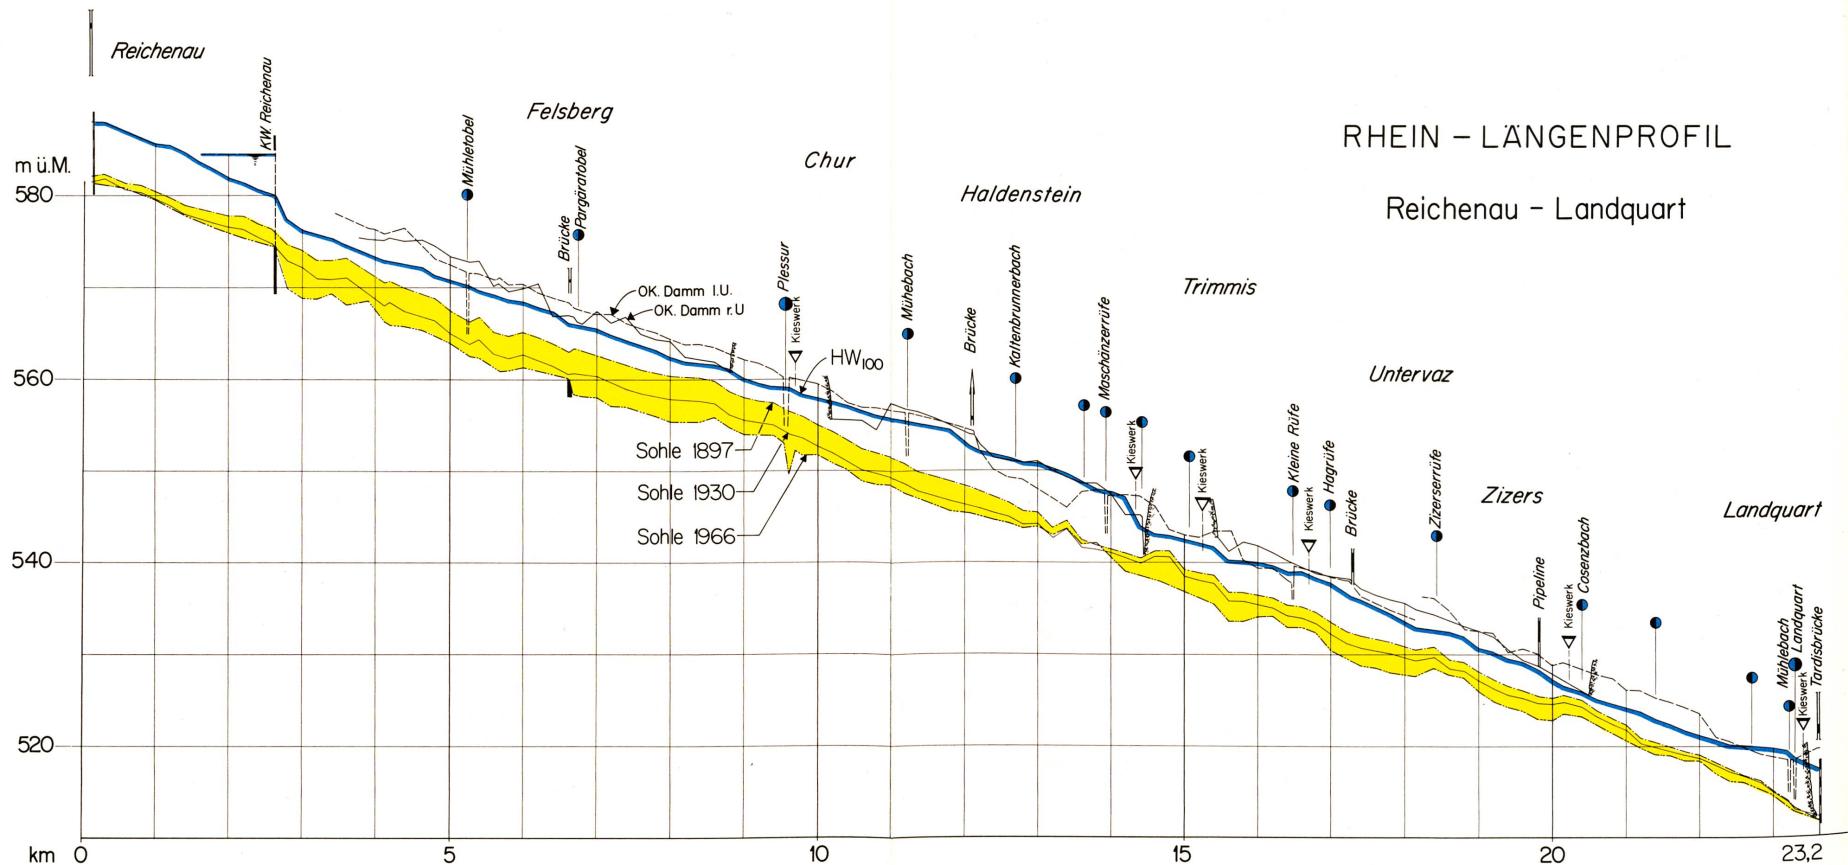
Bild 7 Rheinlängenprofil Reichenau bis Landquart in den Jahren 1897, 1930 und 1966.

Die heute vorhandenen Fixpunkte sind im Rheinlängenprofil (Bild 7/Faltblatt 1, Rückseite) schematisch angegeben:

Die Änderung der Rheinsohle seit 1897 ist aus Bild 7 ersichtlich.

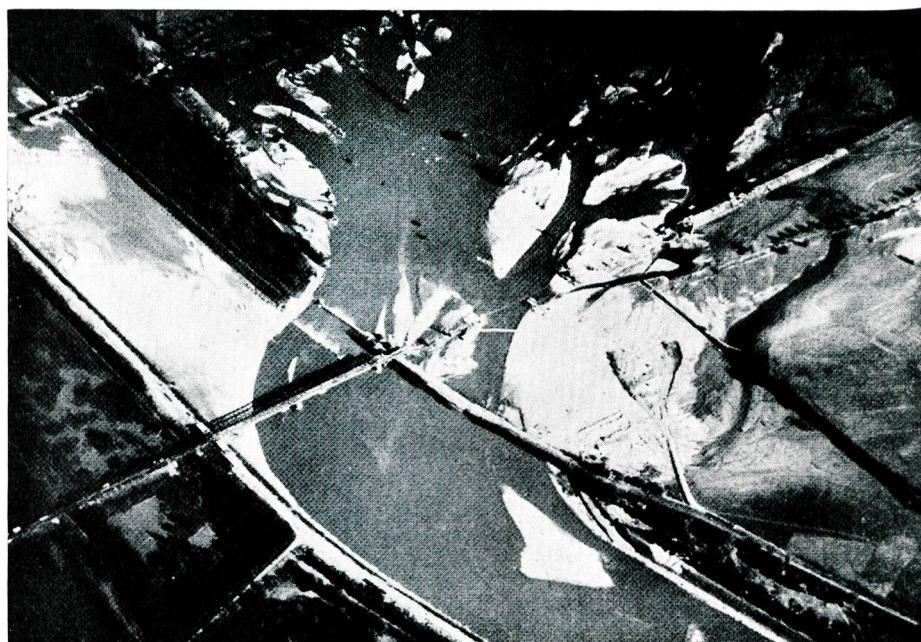
Bild 14
Rhein, Eisenbahnbrücke
Buchs—Schaan.
Dammbruch am rechten Ufer
im Jahre 1927.

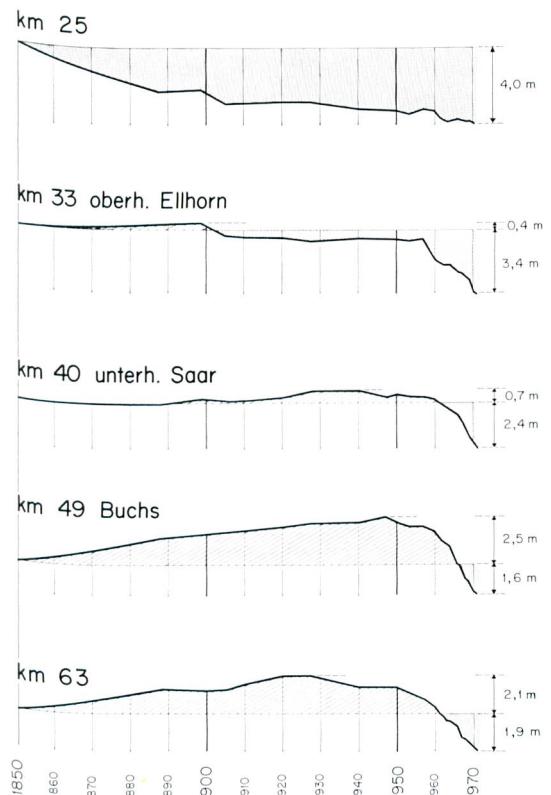
Bild 16 Sohlenveränderungen 1850—1970 in 5 Querprofilen der Rheinstrecke von der Landquart bis zur III. Die Wirkung der Baggerungen auf die Sohlenlage ab 1950 ist gut ersichtlich.

Bild 16 zeigt die Sohlenbewegung seit 1850. Seit Beginn der Baggerungen hat sich die Sohle um 2,70 bis 4 m

vertieft. Sie liegt heute überall tiefer als im Jahre 1848 und um 2,6 bis 5,6 m tiefer als die Talsohle. Der Wasserspiegel des 100jährigen Hochwassers überragt die Talsohle nur noch um 1,0 bis 3,6 m; eine genügende Hochwassersicherheit konnte demnach bereits in kurzer Zeit erreicht werden. Mit der Ausbaggerung der Sohle mussten laufend und vor allem rechtzeitig die Vorgründe ergänzt werden, um eine Ausspülung des Dammfusses zu vermeiden.

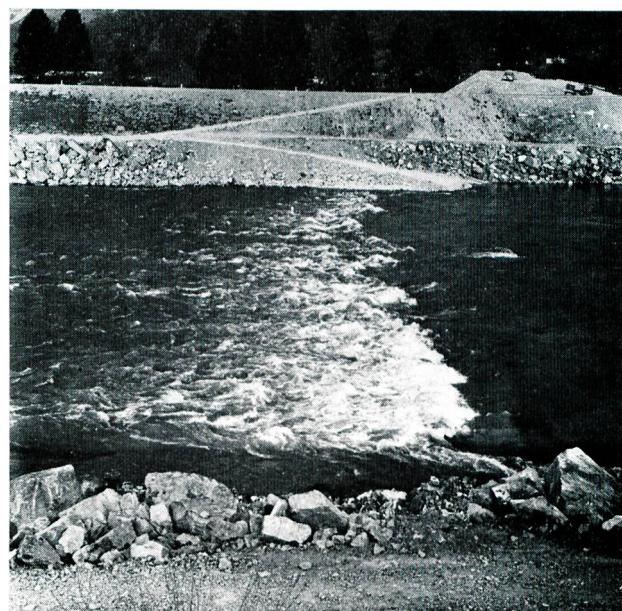
Bild 17 Blockschwelle im Rhein bei Buchs, ausgeführt im Jahre 1971.

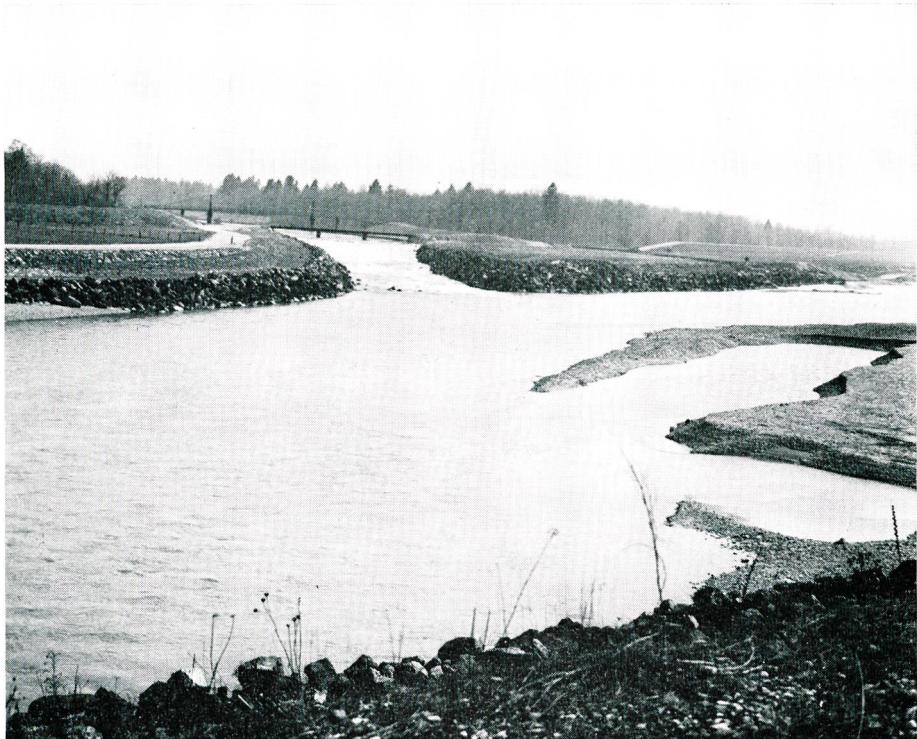
Bild 20
Illmündung bei Rhein-km 65.
Die Wasserspiegeldifferenz
zwischen III und Rhein ist gut
ersichtlich.

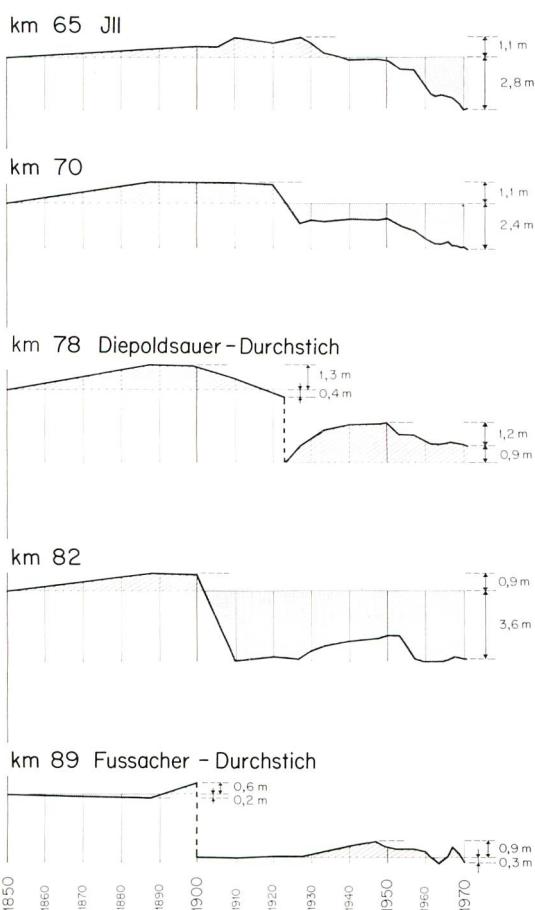
Bild 23 Sohlenveränderungen 1850—1970 in 5 Querprofilen der internationalen Rheinstrecke. Die Wirkung des Fussacher- und des Diepoldsauerdurchstiches auf die Sohlenlage flussaufwärts und -abwärts sind gut ersichtlich.

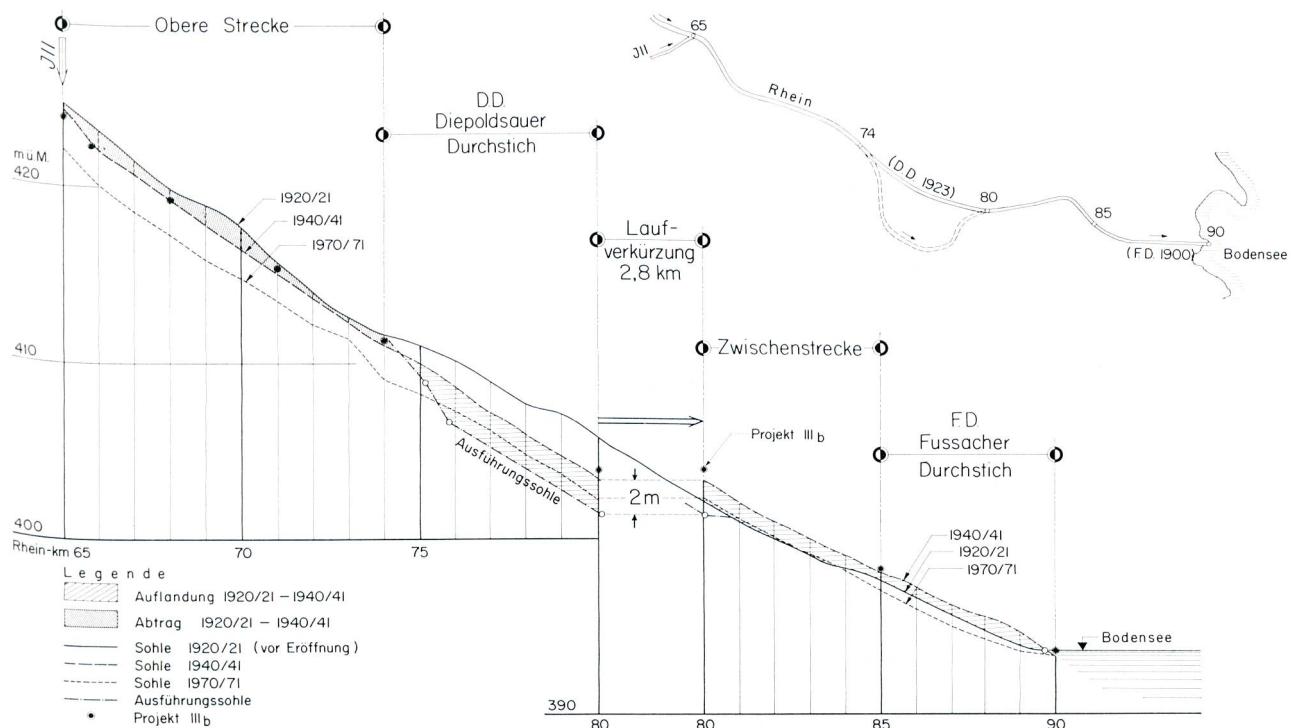
Rhein - Längenprofil über die Wirkung des Diepoldsauer Durchstichs

Bild 29 Nach Ausführung des Diepoldsauer Durchstiches 1923 senkte sich die Sohle von km 74 aufwärts, während sich abwärts eine Auflandung einstellte. Die heutige Sohlenlage ist durchwegs tiefer als die Sohle nach Projekt IIIb.

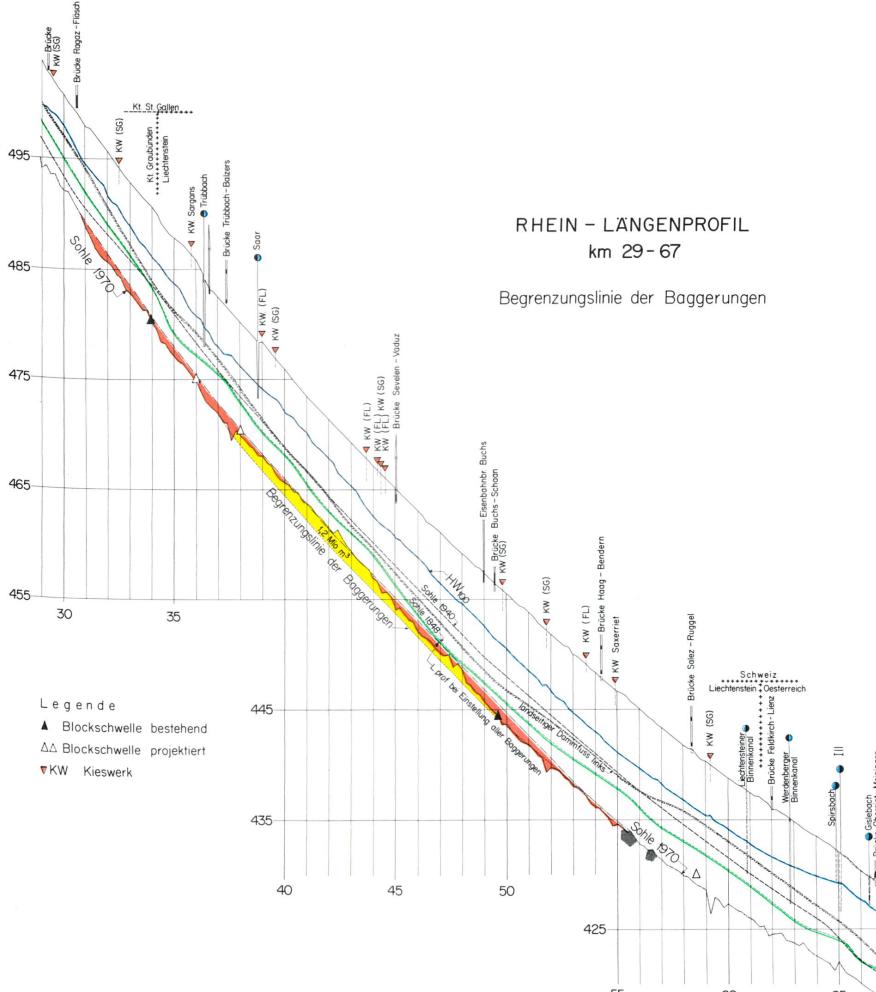
Bild 15 Rheinlängenprofil zwischen km 29 und km 67. Die heutige Sohle 1970 (punktiert) liegt durchwegs tiefer als die Sohle 1848 und tiefer als der landseitige Dammfuss, im Gegensatz zur Sohle im Jahre 1940. Die rote Fläche stellt die vermutliche Auflandung über der Sohle 1970 dar, die bei sofortiger Einstellung aller Baggerungen eingetreten wäre. Die gelbe Fläche stellt die mögliche Baggerung zwischen der Sohle 1970 und der festgelegten Begrenzungslinie dar, welche etwa parallel der Sohle 1940 angenommen wurde.

Die Begrenzungslinie für die Baggerungen (Bild 15), die annähernd parallel zur Sohle des Jahres 1940 angenommen werden konnte, geht von einem untern Fixpunkt aus, den die neue Blockschwelle bildet, die zur Sicherung der Brückenpfeiler der bereits bestehenden und der zukünftigen neuen Brücke bei Buchs im Jahre 1970 gebaut wurde (Bild 17). Die erwähnte Gleichgewichtslinie liegt jedoch tiefer als der Fuss der beim Ellhorn im Winter 1971/1972 gebauten Blockschwelle, so dass der sich allenfalls daraus ergebende Höhenunterschied durch eine Uebergangsrampe überwunden werden muss. Dies kann mit Blockschwellen,

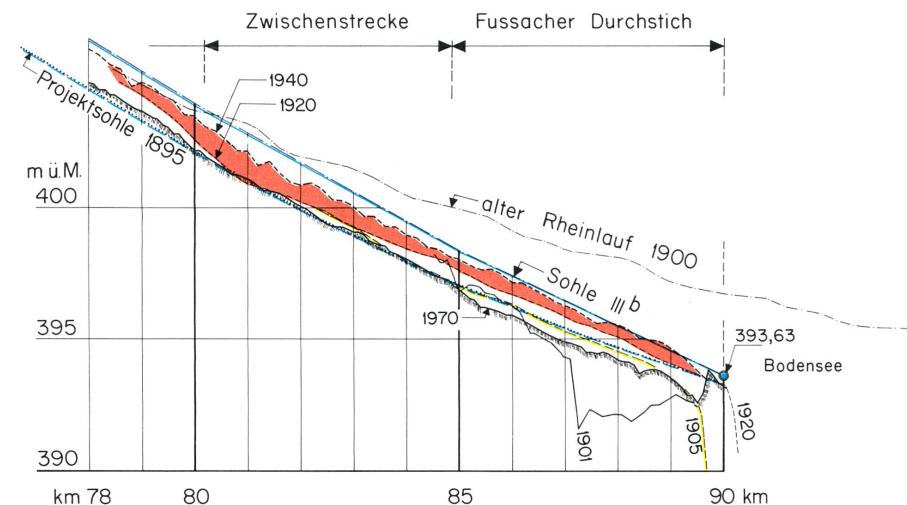
Bild 22 Die Sohle des Fussacherdurchstiches (Jahr 1901) konnte wegen des lehmig-torfigen Materials nicht nach Projektsohle 1895 ausgebagert werden. Der schlechte Untergrund musste entfernt werden. Die rote Fläche stellt die Auflandung nach der Ausführung des Diepoldsaerdurchstiches für die Periode 1920–1940 dar. Die Projektsohle nach Umbauprojekt III^D liegt höher als die heutige Sohle 1970, die wiederum der Projektsohle 1895 nahezu entspricht.

Dem Durchstich wurde, nach vielen Diskussionen über die annehmende Breite, ein zu breites Doppelprofil mit 110 m Mittelgerinne und beidseitig gegen die Hochwasserdämme leicht ansteigenden Vorländern von je 75 m zugrunde gelegt; die Gesamtbreite zwischen den Hochwasserdämmen betrug somit 260 m. Auch das Längenprofil wurde im voraus festgelegt. Wie erwartet, stellte sich eine Sohlenvertiefung ein, die bis zur «Zwischenstrecke» reichte (Bild 22/Faltblatt 2).

Die Ablagerung erhöhte sich aber auch im oberen Teil des Fussacherdurchstiches von 3900 m³ im Jahre 1933 auf 28 800 m³ im Jahre 1935 (Bild 22). Wegen der zu gross gewählten Ausbaubreite von 110 m in den Durchstichen und den anschliessenden Strecken erreichte man den angestrebten Erfolg leider nicht. Die Kapazität der Mittelrinne im Diepoldsauerdurchstich ging durch die Aufschotterung von 700 m³/s auf 300 m³/s zurück.

Kies aus dem Rheinbett für den Dammbau und andere Zwecke hat dazu beigetragen, dass die Projektsohle heute um fast 2 m tiefer verläuft als die berechnete Sohle IIIb, was sich natürlich nur günstig auf die Sicherheit des Rheintales auswirkt (Bild 22).

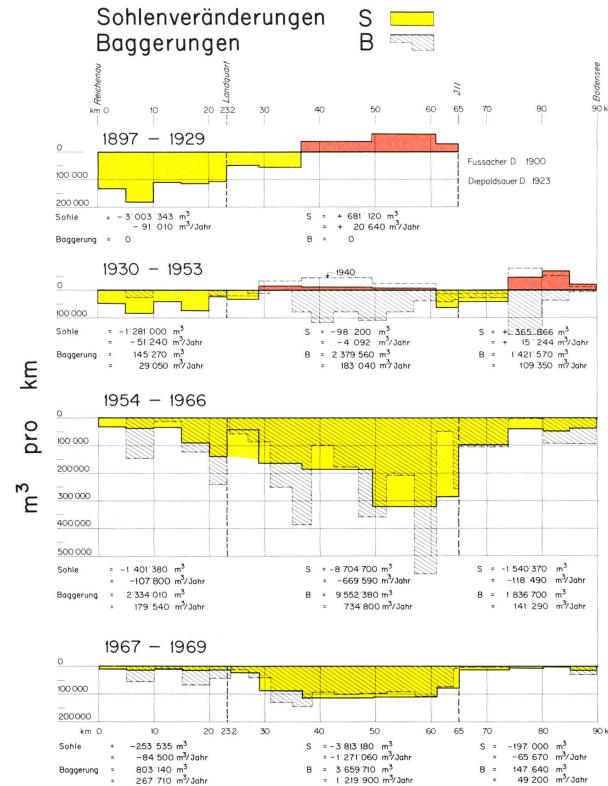
Bild 25

Sohlenveränderungen S und Baggerungen B (m^3/km) in 4 Zeitabschnitten zwischen 1897 und 1969 für die verschiedenen Teilstrecken des Rheines von Reichenau bis Bodensee.

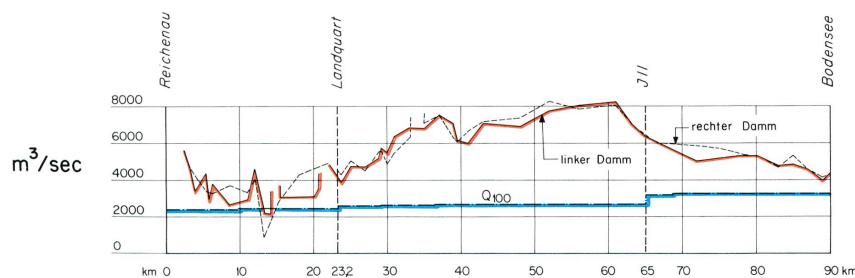
Durchflusskapazität des Rheines bis OK Damm

Bild 27 Durchflusskapazität des Rheines bis Oberkante Damm.

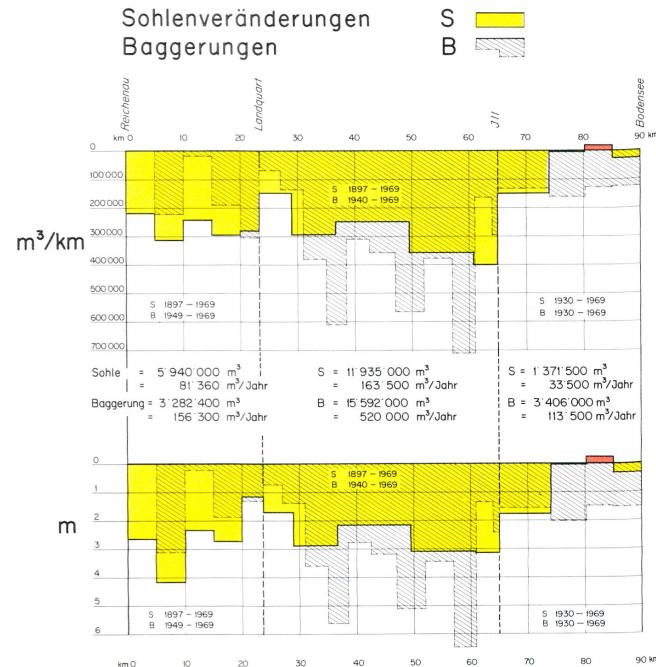
Bild 26

Totale Sohlenveränderungen S und Baggerungen B (m^3/km) und Sohlenvertiefungen (m) für die Rheinstrecke Reichenau – Bodensee zwischen 1897 und 1969.

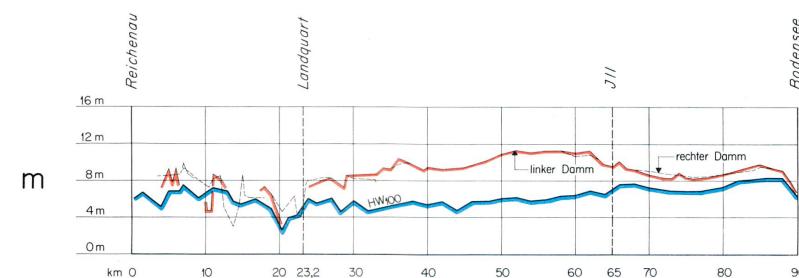
Bild 28 Wassertiefen des 100-jährigen Hochwassers und Freibord bis Dammoberkante.

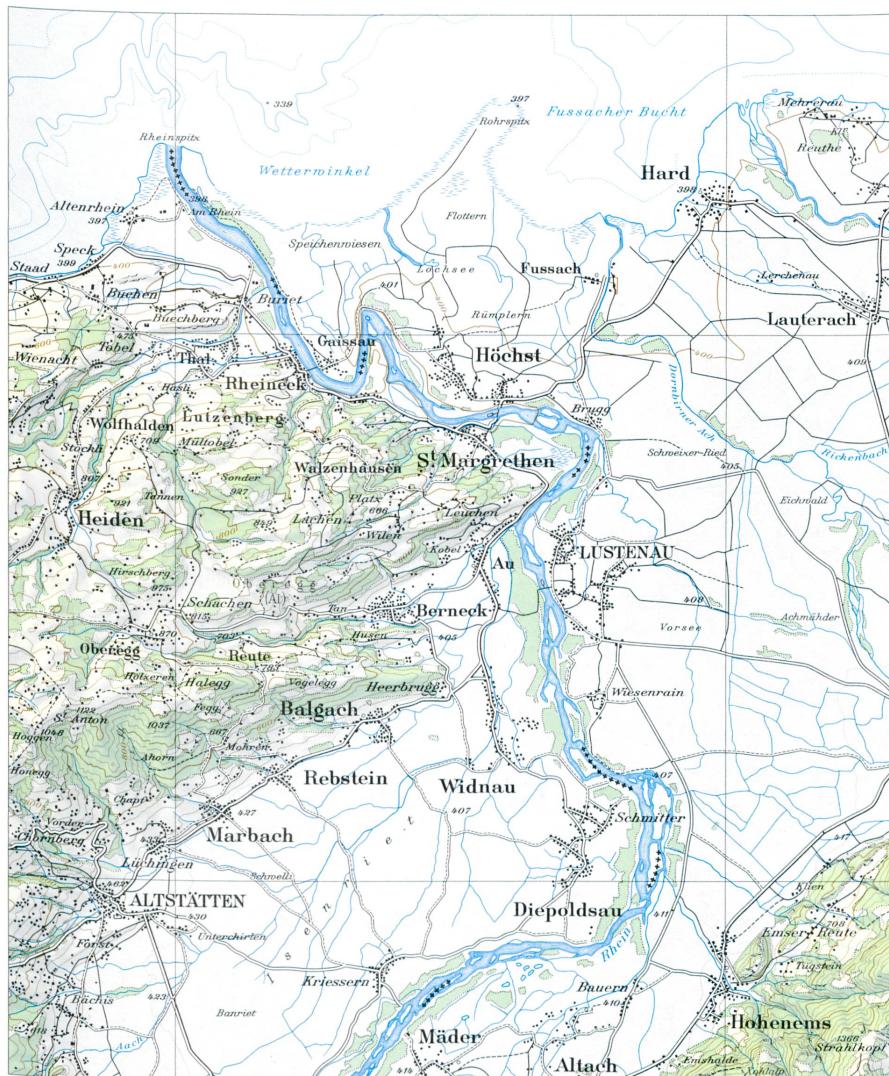
Mündung des Rheins in den Bodensee um 1850
Embouchure du Rhin dans le lac de Constance vers 1850

Fussacher Durchstich, eröffnet 1900
Trouée de Fussach, ouverte en 1900

Diepoldsauer Durchstich, eröffnet 1923
Trouée de Diepoldsau, ouverte en 1923

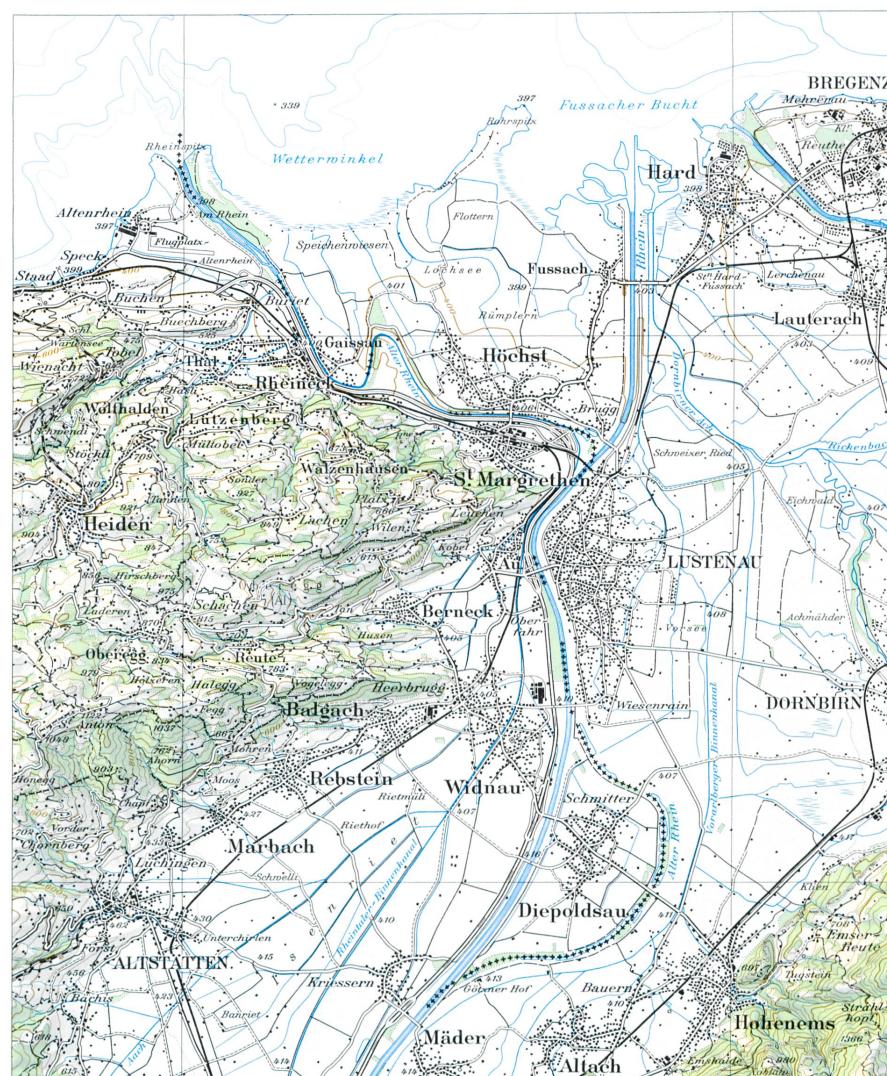
Mündung des Rheins in den Bodensee um 1968
Embouchure du Rhin dans le lac de Constance vers 1968

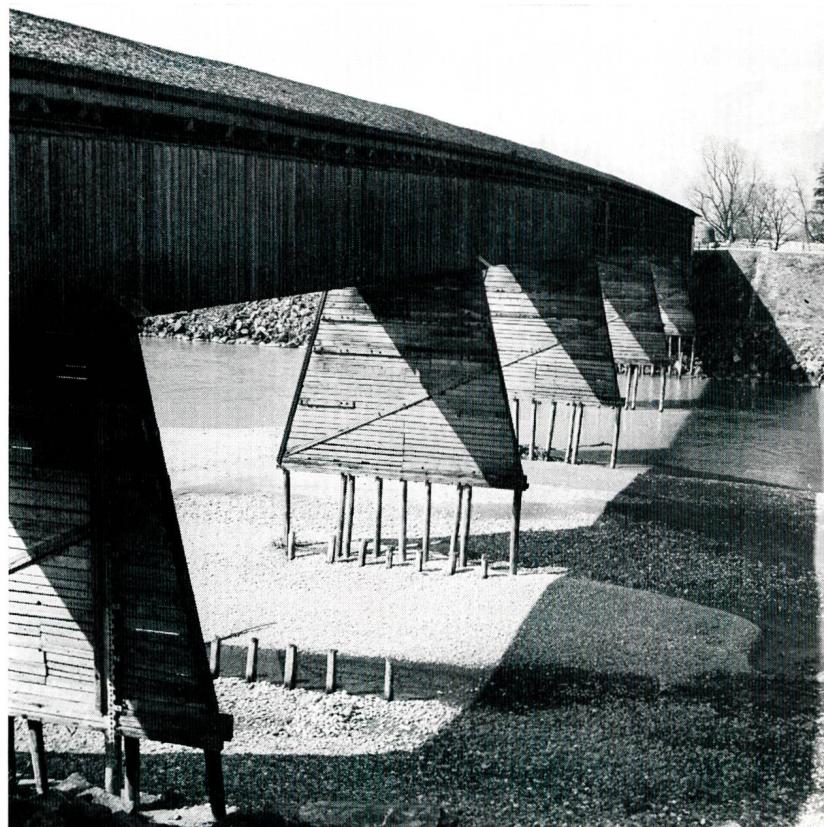
Bild 32 Rhein bei km 54,4 mit Holzbrücke Haag—Bendern, die im Jahre 1867/68 erbaut wurde. Die Sohlenvertiefung der letzten Jahre ist gut sichtbar.
