**Zeitschrift:** Wasser- und Energiewirtschaft = Cours d'eau et énergie  
**Herausgeber:** Schweizerischer Wasserwirtschaftsverband  
**Band:** 64 (1972)  
**Heft:** 10-11

**Artikel:** Flussbauliche Probleme am Rhein zwischen Reichnau und dem Bodensee im Wandel der Zeit  
**Autor:** Lichtenhahn, Carlo  
**DOI:** <https://doi.org/10.5169/seals-920974>

1. Allgemeines
  - 1.1. Einleitung
  - 1.2. Das Einzugsgebiet des Rheins
  - 1.3. Einige charakteristische flussbauliche Grössen
2. Die Rheinstrecke Reichenau—Landquart
3. Die Rheinstrecke Landquart—III
4. Die Rheinstrecke III—Bodensee (sogenannte «internationale Rheinstrecke»)
5. Ueberblick über die Sohlenbewegungen und Baggerungen
6. Die Hochwassersicherheit des Rheintales

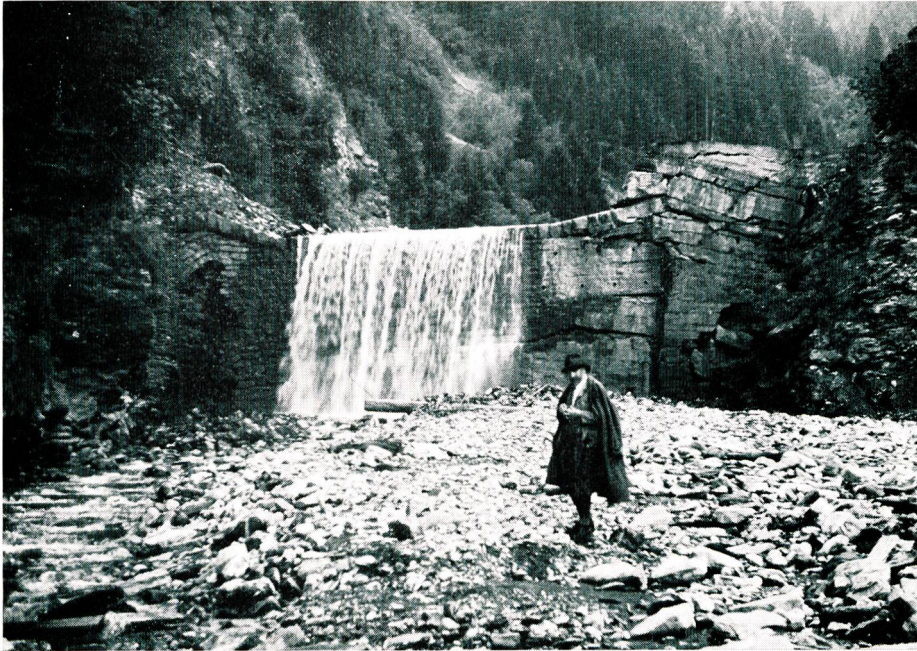
Bild 2  
Alte Sperre in der Nolla.  
Der linke Sperrenflügel wurde  
von dem sich in Bewegung  
befindlichen Hang  
nach aufwärts gedrückt.

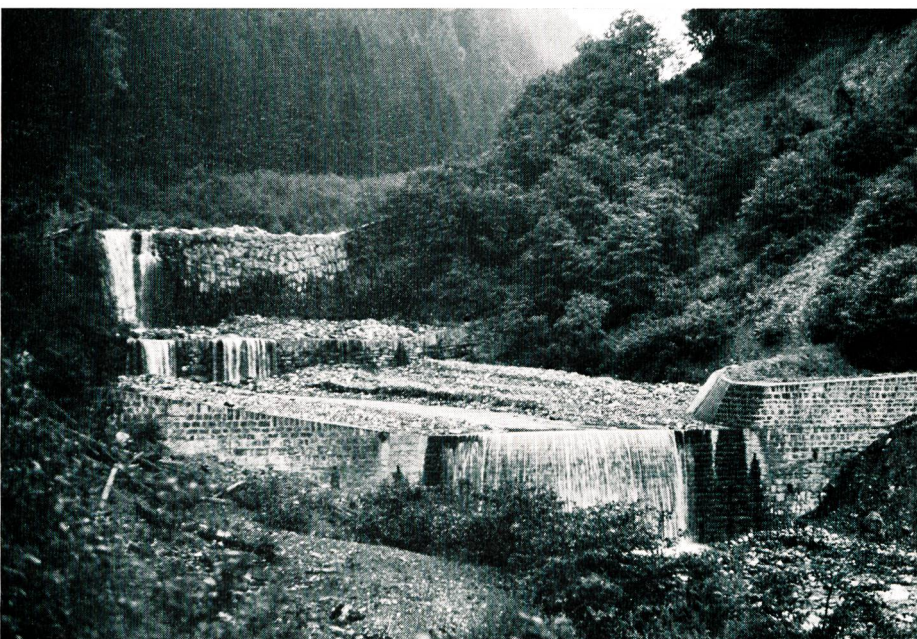
Bild 3  
Neuere Sperre in der Nolla.  
Der Seitendruck vom linken  
Hang wird durch den  
verkleideten Damm aufgenommen.

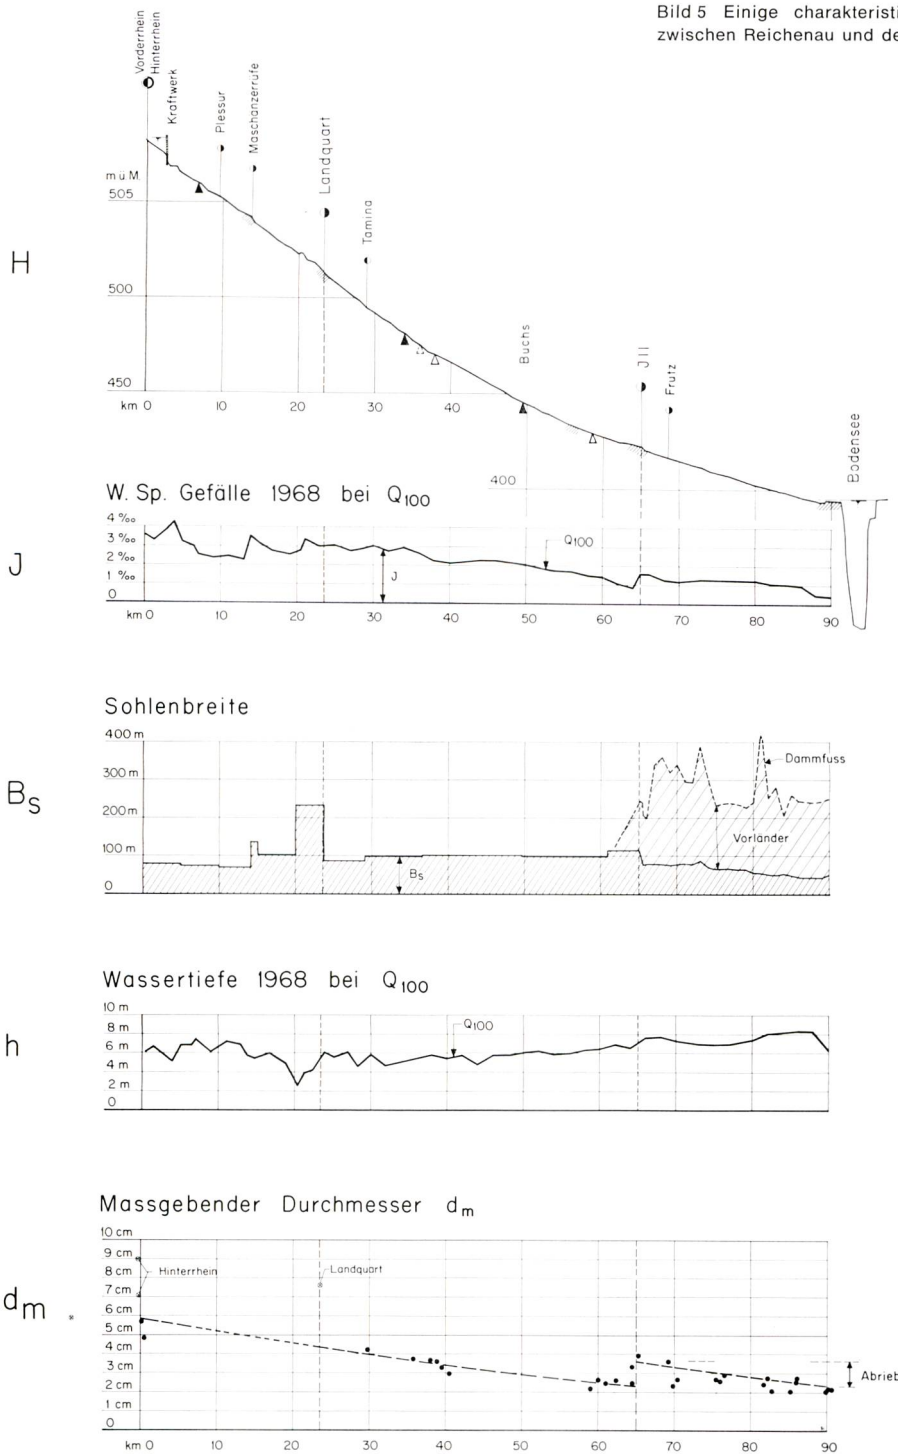
Bild 5 Einige charakteristische flussbauliche Grössen des Rheins zwischen Reichenau und dem Bodensee.

Es seien einige charakteristische Grössen des Rheins im Bild 5 dargestellt:

- Längenprofil mit den Fixpunkten bei der Maschänserrüfe, der Landquartmündung, der Felschwelle unterhalb Buchs und bei der Illmündung; in letzter Zeit hinzugekommen sind als künstliche Fixpunkte das Wehr des Kraftwerks Reichenau I, eine Blockschwelle bei Felsberg, eine solche beim Ellhorn und eine weitere bei Buchs.
- Gefälle variierend von  $4 \text{ ‰}$  bis  $1 \text{ ‰}$   
Gefällewechsel

bei der Maschänserrüfe von	$2,3 \text{ ‰}$ auf $3,5 \text{ ‰}$
bei der Landquart	konstant
bei der Ill von	$0,85 \text{ ‰}$ auf $1,6 \text{ ‰}$
- Sohlenbreiten heute zwischen den Vorgründen:

Reichenau—Landquart	80—300 m
Landquart—III	85—115 m
III—Bodensee	45—85 m
- Wassertiefen des hundertjährigen Hochwassers variierend zwischen 8,30 m bei km 87 bis km 88 oberhalb der Mündung und 2,60 m bei km 20,5 oberhalb der Landquart.
- Geschiebegrössen, ausgedrückt durch den massgebenden Durchmesser dm.

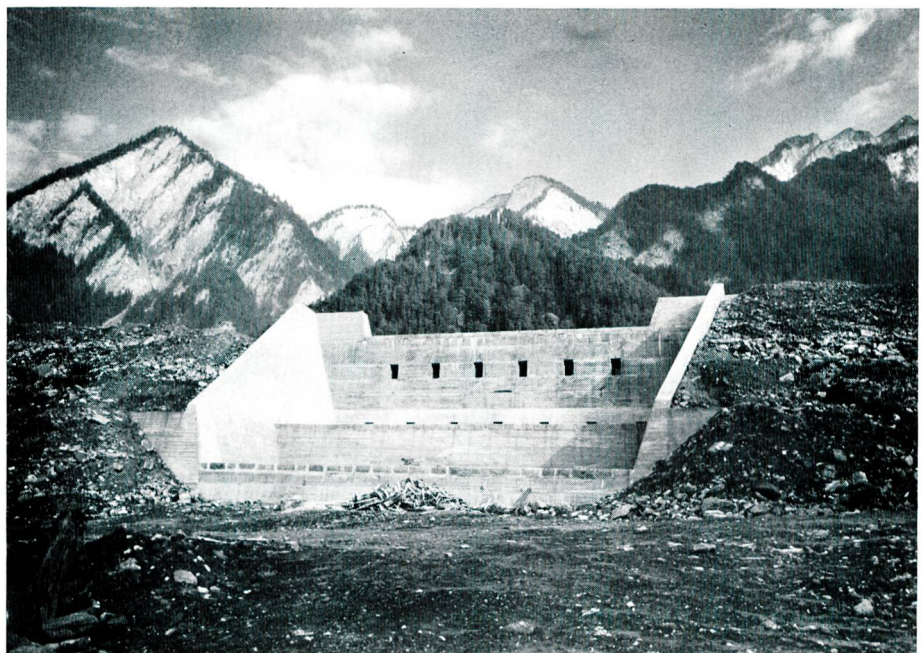
Bild 9  
Geschiebesammler der  
oberhalb der Nationalstrasse  
N 13.

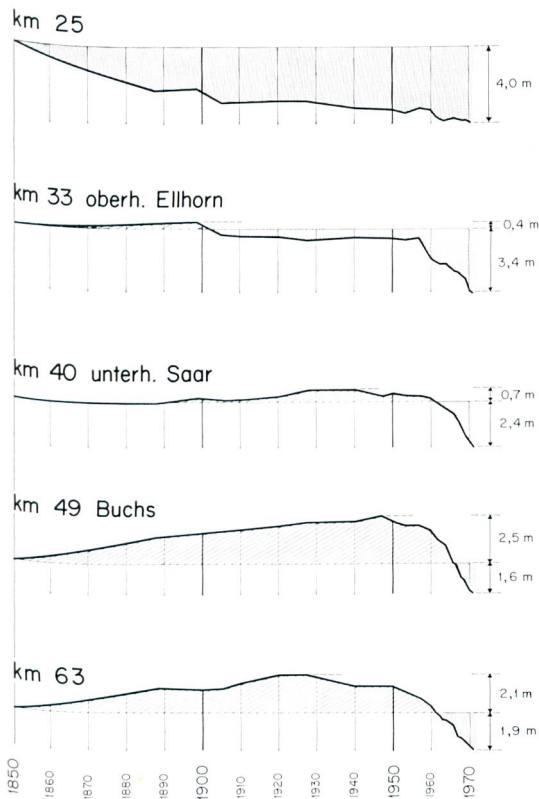
Bild 16 Sohlenveränderungen 1850—1970 in 5 Querprofilen der Rhein-  
strecke von der Landquart bis zur III. Die Wirkung der Baggerungen  
auf die Sohlenlage ab 1950 ist gut ersichtlich.

Bild 16 zeigt die Sohlenbewegung seit 1850. Seit Be-  
ginn der Baggerungen hat sich die Sohle um 2,70 bis 4 m

vertieft. Sie liegt heute überall tiefer als im Jahre 1848 und  
um 2,6 bis 5,6 m tiefer als die Talsohle. Der Wasserspiegel  
des 100jährigen Hochwassers überragt die Talsohle nur  
noch um 1,0 bis 3,6 m; eine genügende Hochwassersicher-  
heit konnte demnach bereits in kurzer Zeit erreicht wer-  
den. Mit der Ausbaggerung der Sohle mussten laufend und  
vor allem rechtzeitig die Vorgründe ergänzt werden, um  
eine Ausspülung des Dammfusses zu vermeiden.

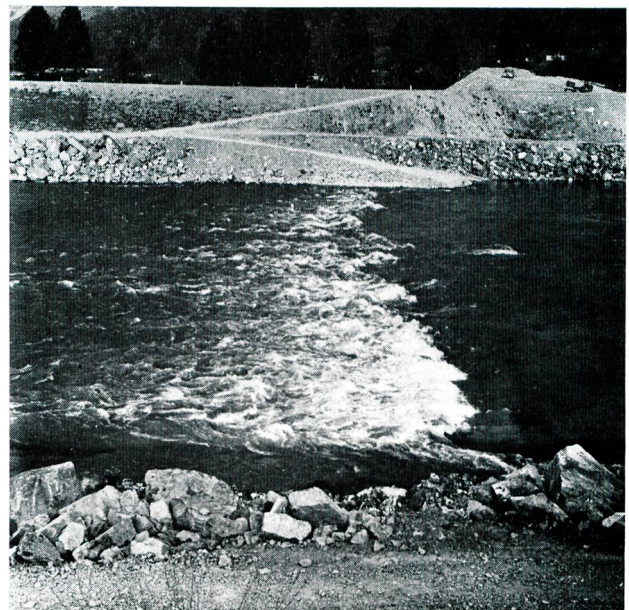
Bild 17 Blockschwelle im Rhein bei Buchs, ausgeführt im Jahre  
1971.

Talebene auf der heutigen Höhe gehalten werden. Mit der  
Fixierung der Sohle wurde, ähnlich wie bei Felsberg, durch  
eine Querschwelle aus groben Blöcken oberhalb der Trü-  
bbachmündung — beim Ellhorn — begonnen. An dieser  
Stelle bildet der Rhein bereits eine natürliche Kiesschwelle,  
die lediglich verstärkt werden musste. Entsprechende Mo-  
dellversuche zur Ausbildung dieser Querschwelle wurden  
von der Versuchsanstalt für Wasserbau an der ETH Zürich  
durchgeführt.

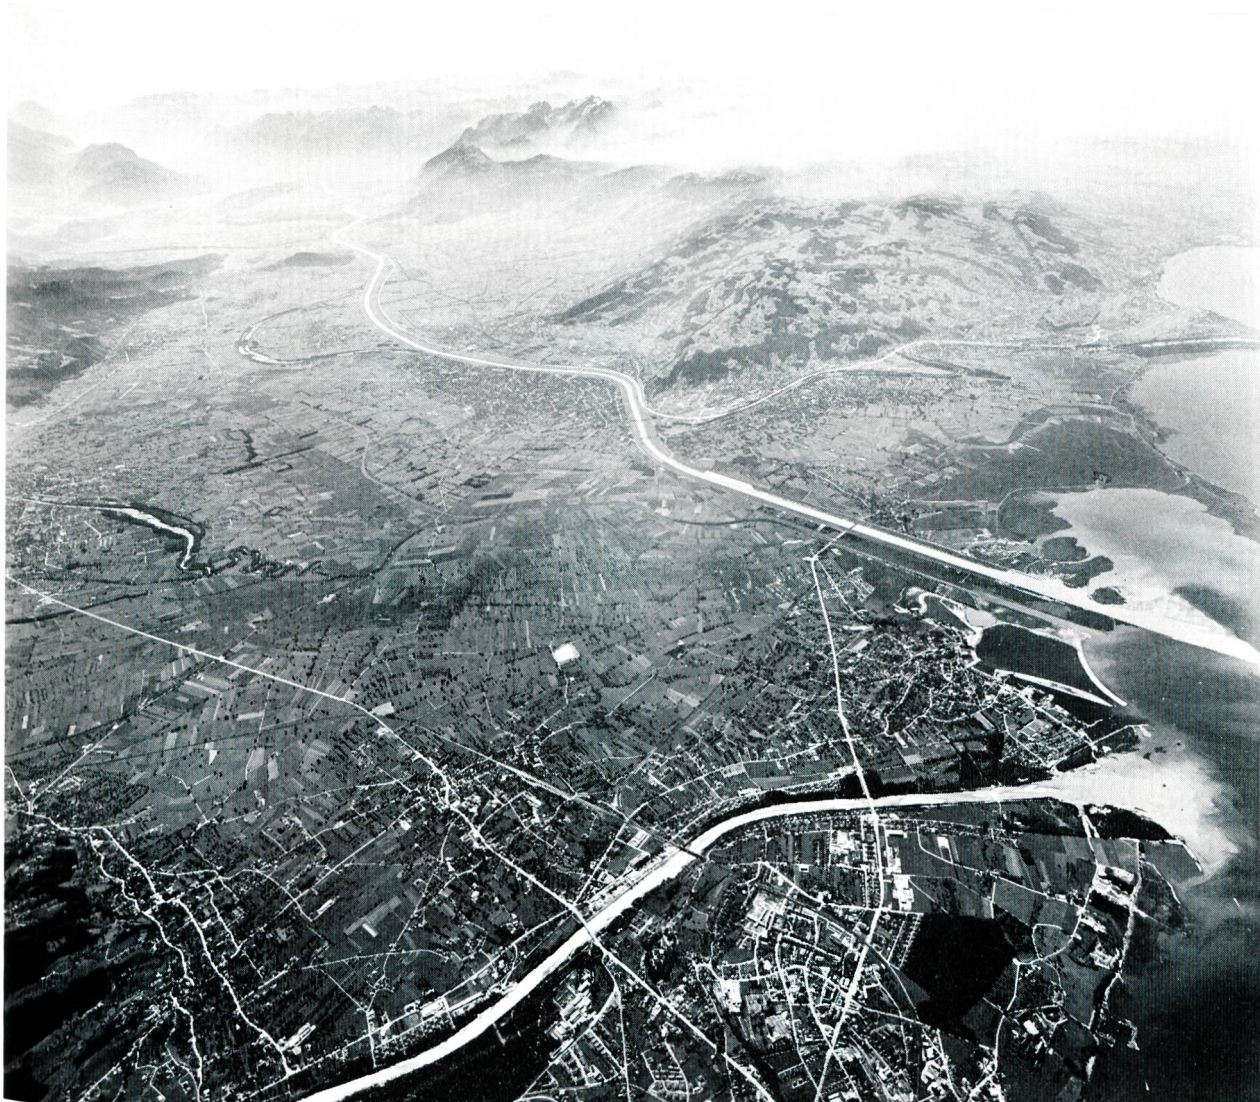
Bild 19 Flugaufnahme des Rheintales mit Rheindelta im Bodensee und Einmündung der Bregenzer Ach.

#### 4. Die Rheinstrecke III — Bodensee (sogenannte «internationale Rheinstrecke») (Bild 19)

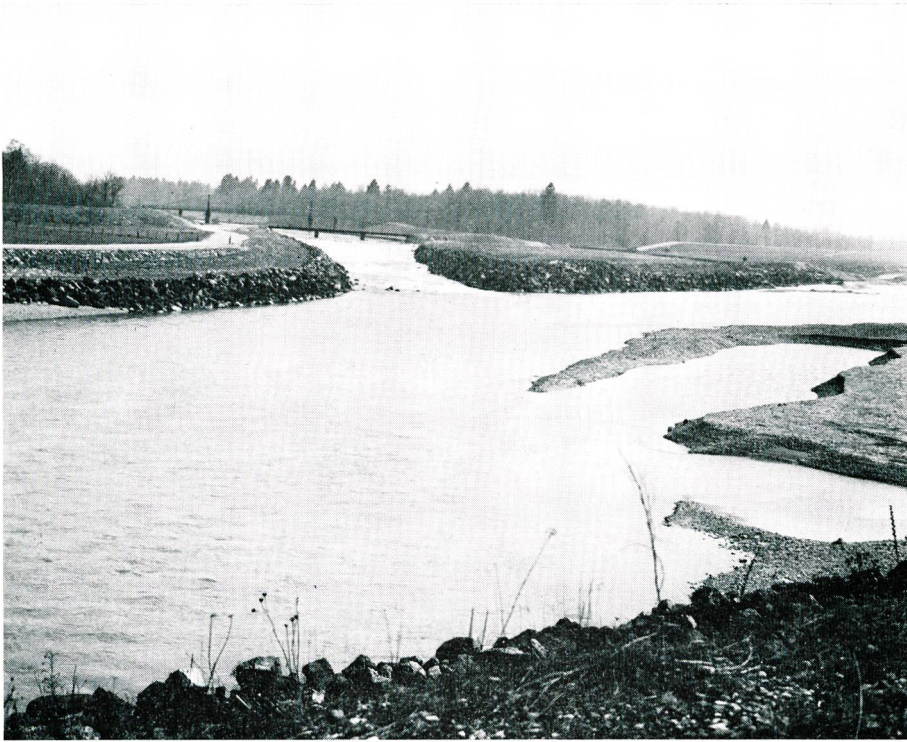
Bild 20  
Illmündung bei Rhein-km 65.  
Die Wasserspiegeldifferenz  
zwischen Ill und Rhein ist gut  
ersichtlich.

Der Zustand zwischen der Illmündung (Bild 20) und dem Bodensee war vor der Korrektur im letzten Jahrhundert ähnlich demjenigen von der Ill flussaufwärts: Damnbrüche waren an der Tagesordnung. Mit dem von beiden Uferstaaten nach dem Hochwasser von 1827 vereinbarten Wuhrevisorium fiel das System der Schupfwuhre dahin. Nach dem grossen Hochwasser im Jahre 1830 erliess die österreichische Verwaltung das sogenannte «Wasserbau-Normal», wobei das gesamte Wuhrwesen am Rhein an den Staat übergang. Dank reger Wuhrtätigkeit wurde Vorarlberg in der Folge von Hochwassern zum grössten Teil verschont.

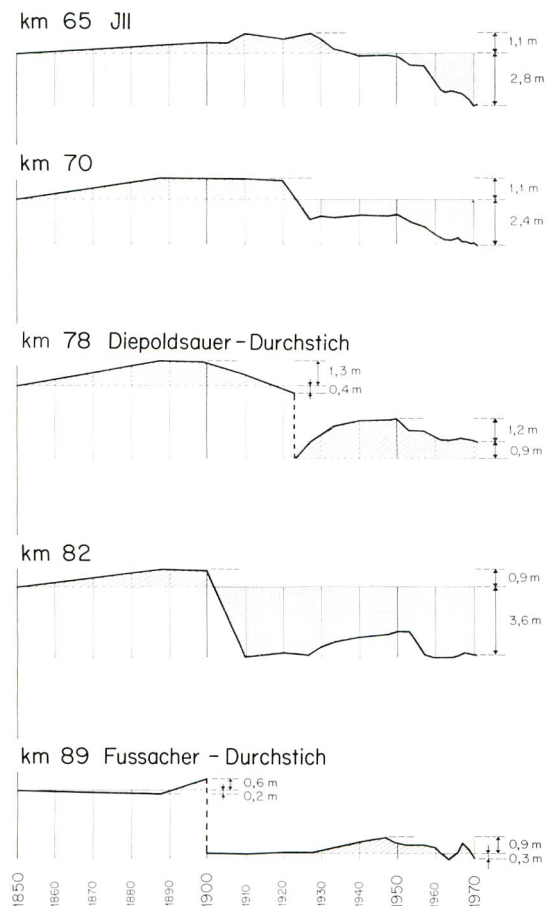
Bild 23 Sohlenveränderungen 1850—1970 in 5 Querprofilen der internationalen Rheinstrecke. Die Wirkung des Fussacher- und des Diepoldsauerdurchstiches auf die Sohlenlage flussaufwärts und -abwärts sind gut ersichtlich.

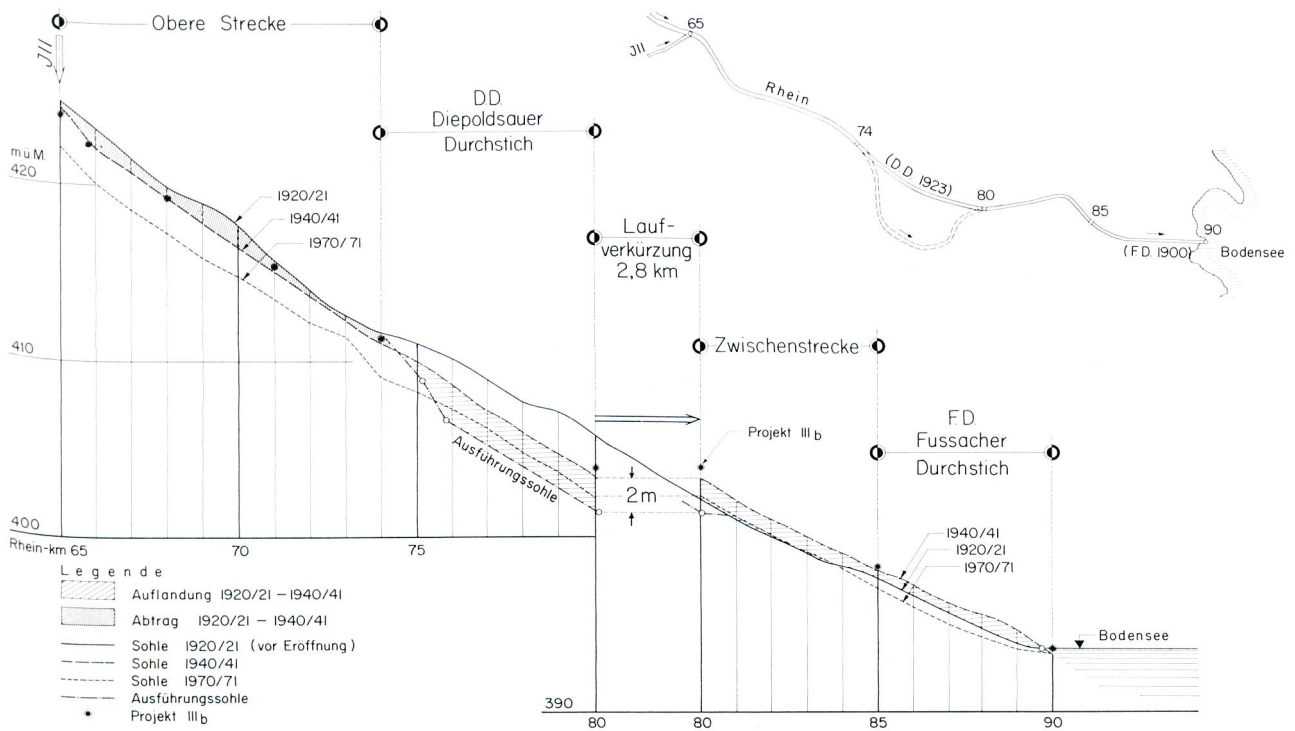
# Rhein - Längenprofil über die Wirkung des Diepoldsauer Durchstichs

Bild 29 Nach Ausführung des Diepoldsauer Durchstiches 1923 senkte sich die Sohle von km 74 aufwärts, während sich abwärts eine Auflandung einstellte. Die heutige Sohlenlage ist durchwegs tiefer als die Sohle nach Projekt IIIb.

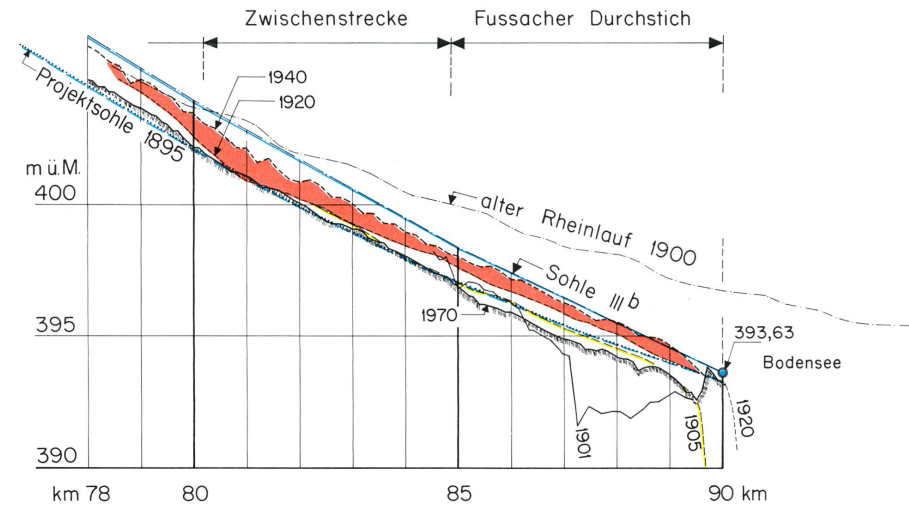
# Rhein , km 78 - 90

Bild 22 Die Sohle des Fussacherdurchstiches (Jahr 1901) konnte wegen des lehm-torfigen Materials nicht nach Projektsohle 1895 ausgebaggert werden. Der schlechte Untergrund musste entfernt werden. Die rote Fläche stellt die Auflandung nach der Ausführung des Diepoldsauerdurchstiches für die Periode 1920-1940 dar. Die Projektsohle nach Umbauprojekt III<sup>b</sup> liegt höher als die heutige Sohle 1970, die wiederum der Projektsohle 1895 nahezu entspricht.

Dem Durchstich wurde, nach vielen Diskussionen über die zunehmende Breite, ein zu breites Doppelprofil mit 110 m Mittelgerinne und beidseitig gegen die Hochwasserdämme leicht ansteigenden Vorländern von je 75 m zugrunde gelegt; die Gesamtbreite zwischen den Hochwasserdämmen betrug somit 260 m. Auch das Längenprofil wurde im voraus festgelegt. Wie erwartet, stellte sich eine Sohlenvertiefung ein, die bis zur «Zwischenstrecke» reichte (Bild 22/Faltblatt 2).

Die Ablagerung erhöhte sich aber auch im oberen Teil des Fussacherdurchstiches von 3900 m<sup>3</sup> im Jahre 1933 auf 28 800 m<sup>3</sup> im Jahre 1935 (Bild 22). Wegen der zu gross gewählten Ausbaubreite von 110 m in den Durchstichen und den anschliessenden Strecken erreichte man den angestrebten Erfolg leider nicht. Die Kapazität der Mittelrinne im Diepoldsauerdurchstich ging durch die Aufschotterung von 700 m<sup>3</sup>/s auf 300 m<sup>3</sup>/s zurück.

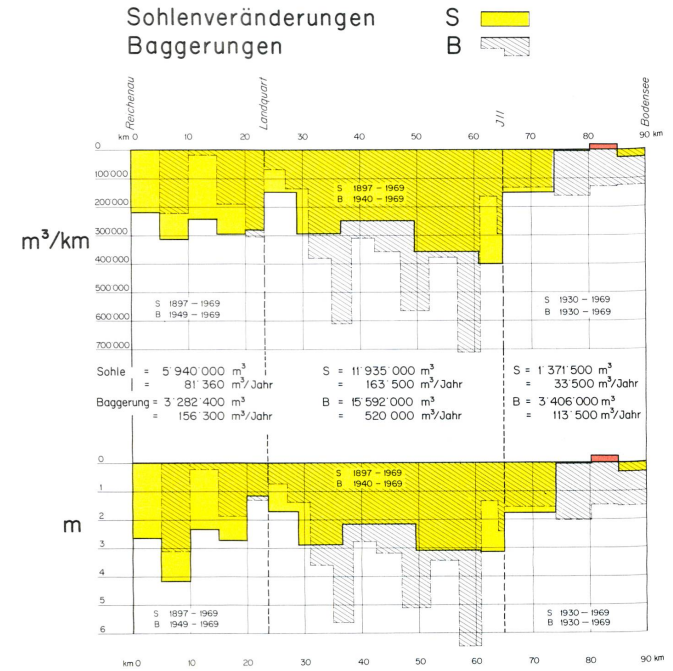
Bild 26  
Totale Sohlenveränderungen S und Baggerungen B ( $m^3/km$ ) und Sohlenvertiefungen (m) für die Rheinstrecke Reichenau - Bodensee zwischen 1897 und 1969.

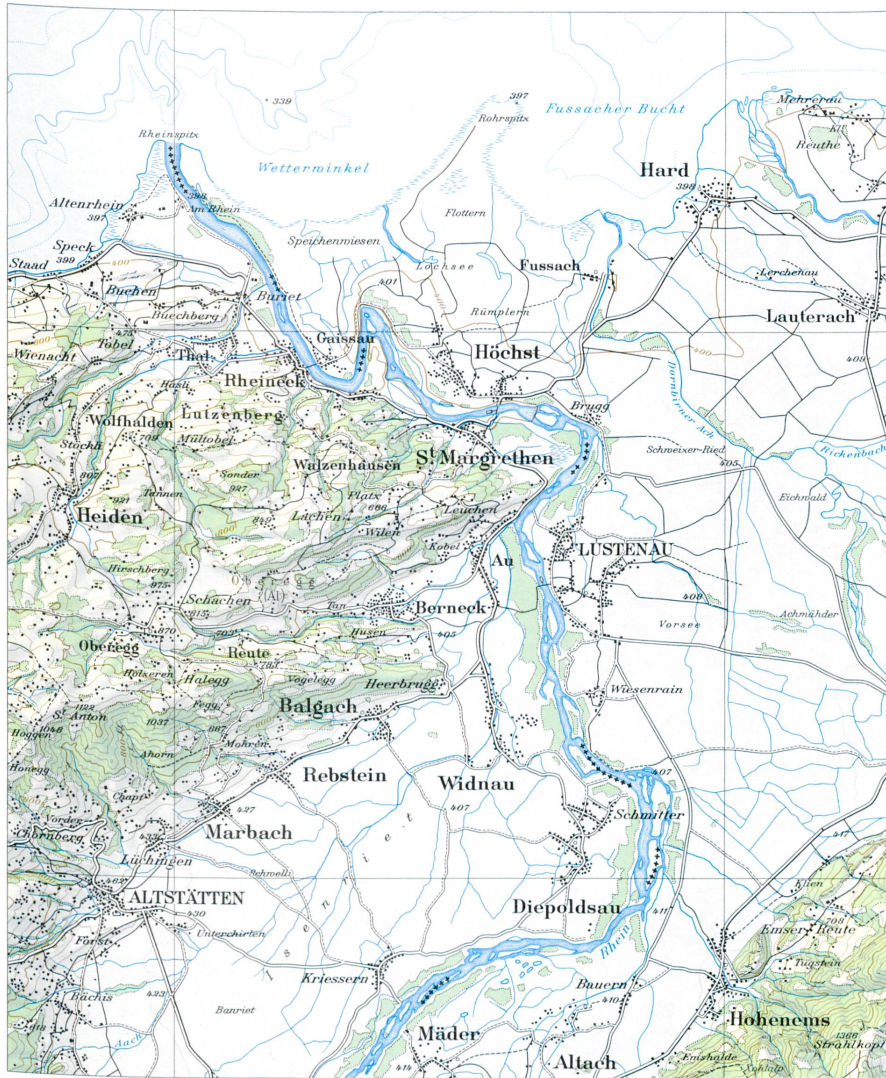
Mündung des Rheins in den Bodensee um 1850  
 Embouchure du Rhin dans le lac de Constance vers 1850

Fussacher Durchstich, eröffnet 1900  
 Trouée de Fussach, ouverte en 1900  
 Diepoldsauer Durchstich, eröffnet 1923  
 Trouée de Diepoldsau, ouverte en 1923

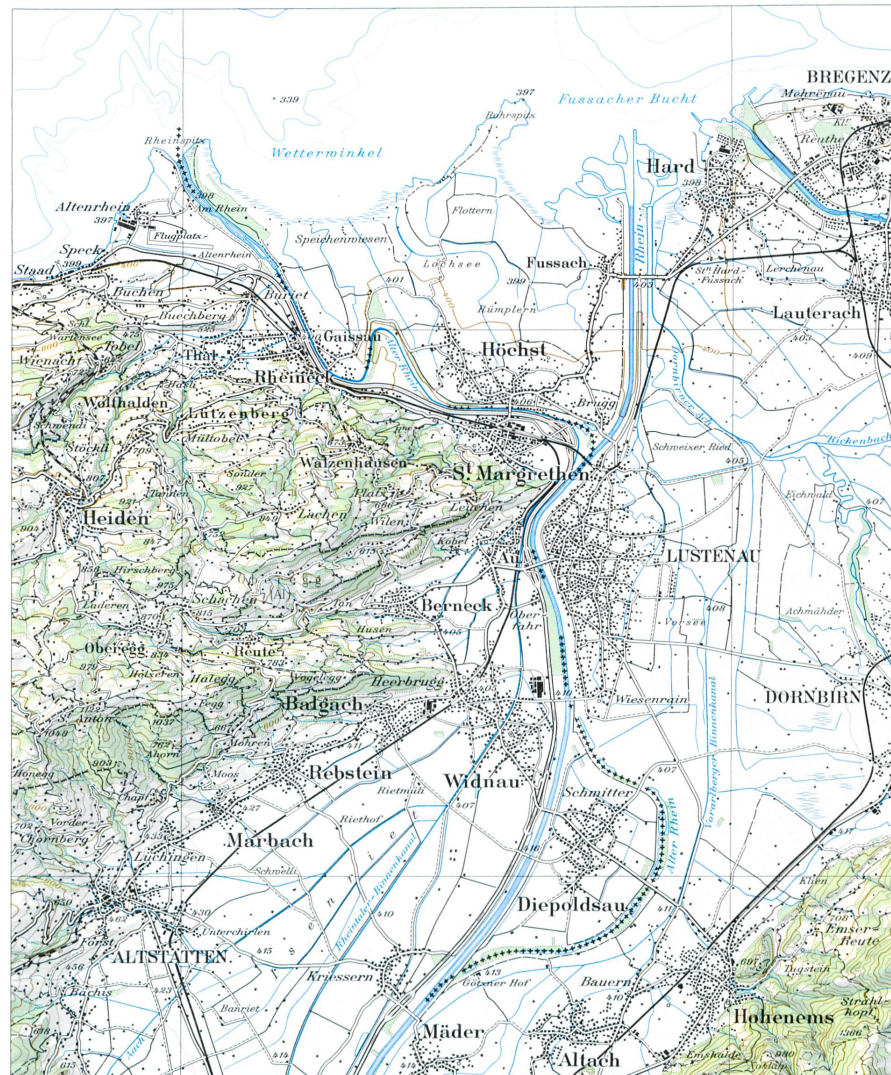
Mündung des Rheins in den Bodensee um 1968  
 Embouchure du Rhin dans le lac de Constance vers 1968

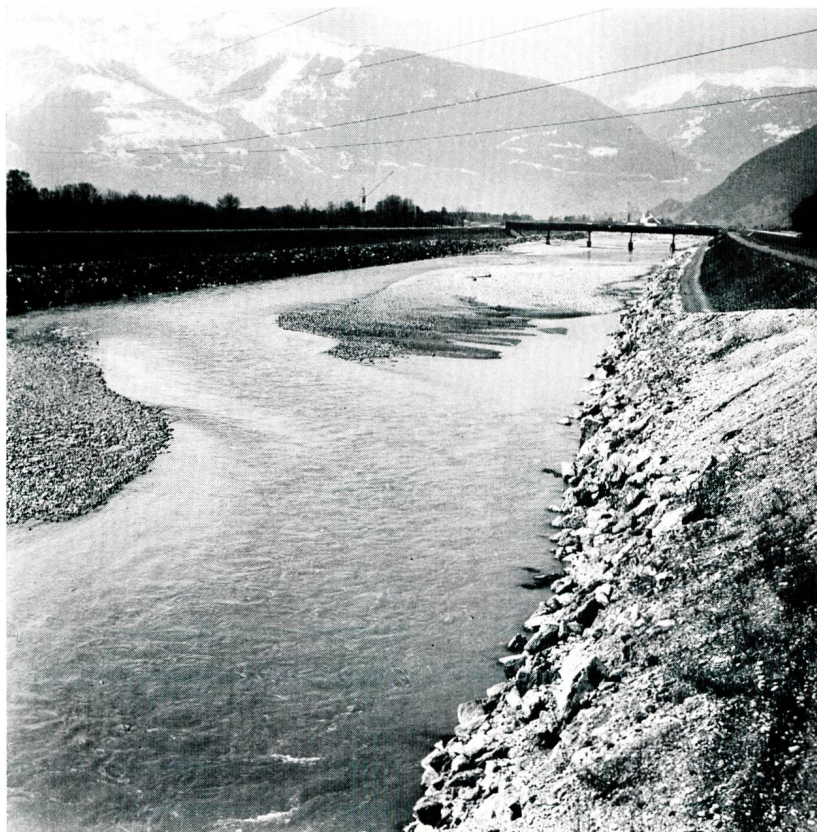
Bild 31 Rhein bei km 36,6 mit Holzbrücke Trübbach—Balzers, die im Jahre 1870/71 erbaut wurde.

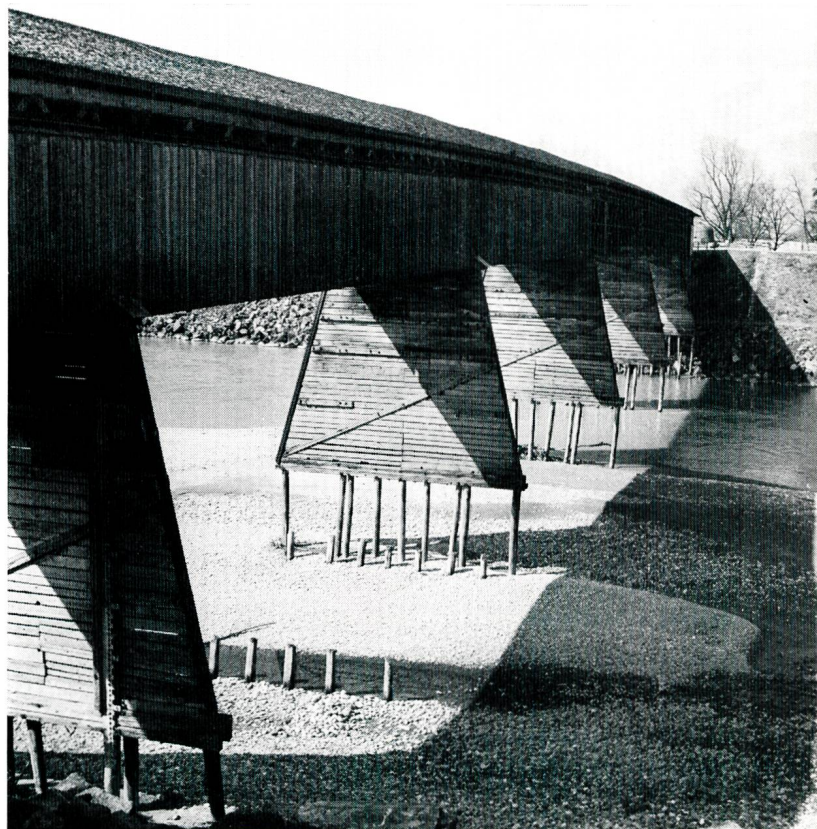
Bild 32 Rhein bei km 54,4 mit Holzbrücke Haag—Bendern, die im Jahre 1867/68 erbaut wurde. Die Sohlenvertiefung der letzten Jahre ist gut sichtbar.
