Artikel: Die Sondermülldeponie "Schlauen" in Oeschgen im Kanton Aargau
Autor: Märki, Erwin / Schmassmann, Hansjörg / Jedelhauser, Anton
DOI: <https://doi.org/10.5169/seals-921265>

DIE SONDERMÜLLDEPONIE «SCHLAUEN» IN OESCHGEN IM KANTON AARGAU

Hydrologische Grundlagen und technischer Aufbau der Deponie

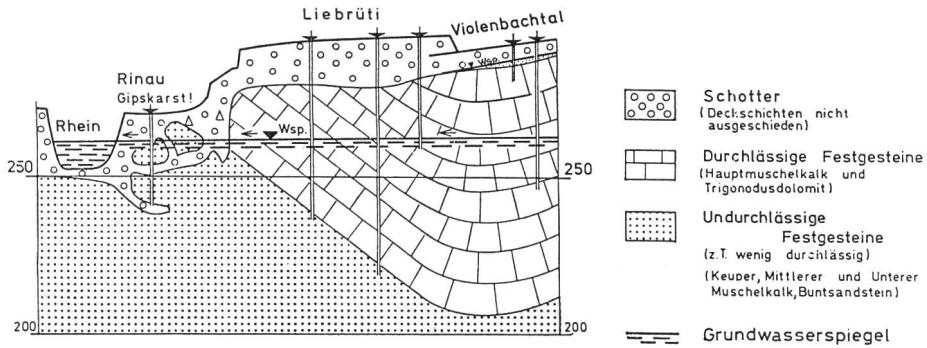
Bild 1
Schematischer hydrogeologischer Querschnitt durch die schweizerische Seite des Rheintals bei Kaiseraugst.
Zehnmal überhöht.
(Nach H. Schmassmann in Erläuterungen Hydrogeologische Karte der Schweiz 1:100 000, Blatt Bözberg-Beromünster, 1972.)

Als dann die Firma 1971 ihren Betrieb verlegte, der Industriebrunnen nicht mehr betrieben wurde, die Grundwasserverunreinigung allein durch den bisherigen Pumpbetrieb nicht beseitigt werden können und ein Abbruch der alten Fabrikgebäude in Aussicht stand, stellte sich jedoch das Problem weiterer Massnahmen zum Schutze des Grundwassers und zur Sanierung der Verunreinigung. Eine Sanierung drängte sich nicht nur wegen der am Rheinufer für die Trinkwassergewinnung genutzten Quelle auf, sondern vor allem auch deshalb, weil landeinwärts weit grössere Wasservorkommen durch Bohrungen im Felsuntergrund des Oberen Muschelkalks nachgewiesen worden waren. Dieses Grundwasser fliesst zwar natürlicherweise von Süden zu, geht aber vor seinem Austritt in den Rhein in das Vorkommen über, das im Gebiet der bisherigen Industriewassernutzung in ausgelaugten Gipsmergeln und Schottern zirkuliert und dort durch die örtlichen Verunreinigungen beeinträchtigt ist. Dieses verunreinigte Vorkommen setzt somit vorläufig der möglichen Absenkung des Muschelkalk-Grundwassers und damit der im Süden möglichen Wassernutzung eine von Natur aus nicht gegebene Grenze. Die hydrogeologischen Zusammenhänge zwischen dem bei «Liebrüti» und südlich davon erschlossenen Grundwasser, dem verunreinigten Vorkommen in der «Rinau» und dem Rhein gehen aus dem schematischen Querprofil in Bild 1 hervor.

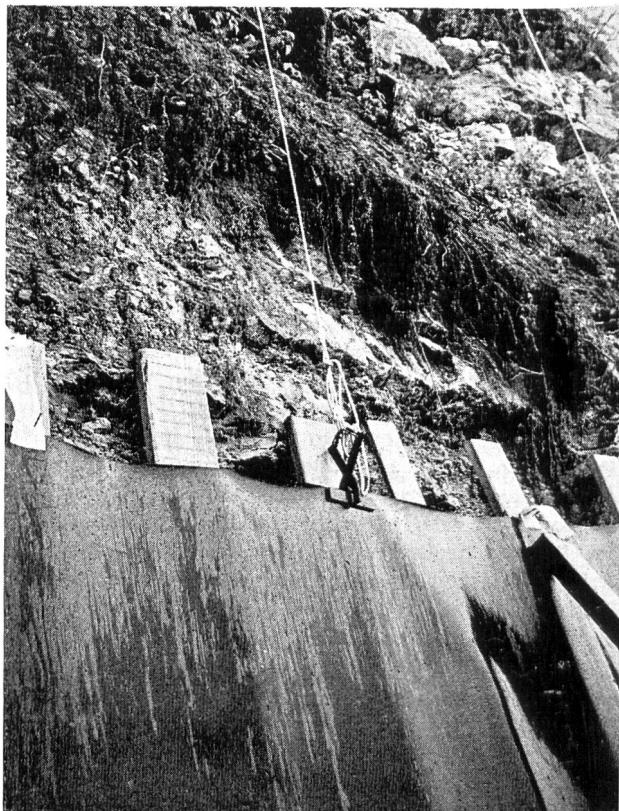
Bild 6 Hochziehen der Folien im Bereich der Felswand.

An der nahezu senkrechten Wand musste der Opalinuston schichtenweise und höhengleich mit dem zu deponierenden Material eingebaut und verdichtet werden. Aus diesem Grunde liegt die Folie in diesen Bereichen «luftseitig». Sie ist durch eine 20 bis 30 cm starke Sandschicht vor mechanischen Beschädigungen durch Felsspitzen geschützt. Praktiker auf der Baustelle entwickelten für diese Partien folgenden Einbauvorgang (Bild 6):

- Ausbreiten der Folie und Verschweissen derselben auf gegen den Fels gestellten Brettern
- Hochbinden der Folien mit Felshaken und Seilen
- loses Schütteln von Opalinus-Rohton in ca. 30 bis 35 cm starker Schicht, 50 bis 70 cm breit
- Hinterfüllen von Sand auf die gleiche Höhe wie der Ton
- Einbau von Deponiematerial auf die gleiche Höhe
- Verdichten des Tons
- Neue Ton-Lage
- Sand
- Deponie-Material usw.

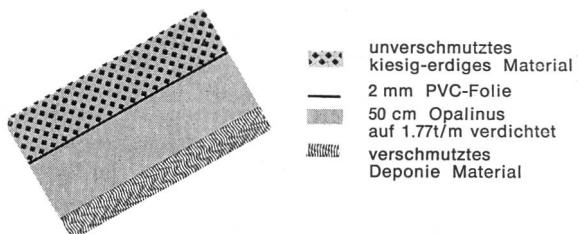
Bild 7 Schematische Darstellung der Abdichtung über dem verschmutzten Material.

4.2.3 Ueber dem Deponie-Material (Bild 7):

Die obere Abdichtung entspricht in ihrem Aufbau der Boden-Abdichtung. Die Neigung der abzudichtenden Böschung ist mit Stabilitätsberechnungen des «unverschmutzten Deckmaterials» festzulegen.

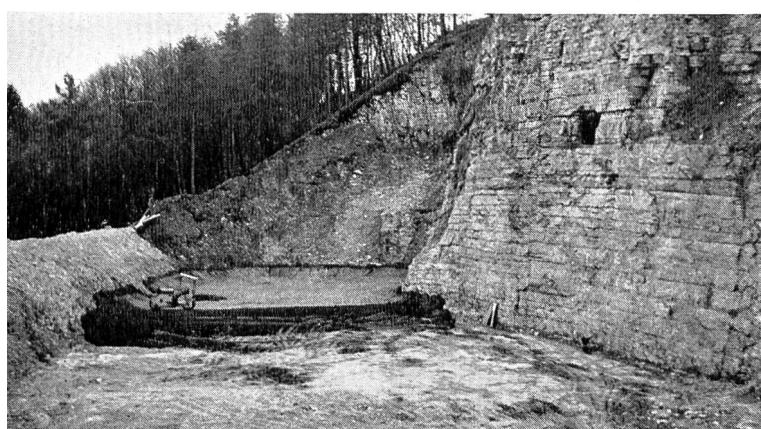
Bild 3 Einbau des Opalinus-Rohtons auf der Bodenfläche: zwei Schichten von gesamthaft 50 cm Stärke.

Auf der Bodenfläche, d.h. auf die von Lockermaterial gesäuberte Felsoberfläche, wurde der Opalinus-Rohton (Bild 3) in zwei Schichten mit einer Gesamtstärke von 50 cm geschüttet und mit Grossgeräten verdichtet. Dabei musste die Ton-Oberfläche überall ein Gefälle von mindestens 2 % gegen einen der beiden Sickerwasser-Sammelschächte aufweisen. Gleichzeitig als zweite Dichtung, aber auch als Schutz gegen ein Austrocknen des verdichteten Tons wurde so rasch wie möglich die 2 mm starke PVC-Folie verlegt und verschweisst (Bild 4). Lediglich im Bodenbereich verlangte die Lieferfirma Sarna Kunststoff AG Sarnen in ihren Garantiezusicherungen das zusätzliche Verlegen einer 0,2 mm Polyäthylen-Folie. Sie schützt die PVC-Folie während dem Bauzustand vor allzulanger Einwirkung der im Deponie-Material vorhandenen chemischen Stoffe. Die über den Folien aufgebrachten 20 cm Sand sind ein Schutz gegen mechanische Beschädigungen beim Einbau des Deponiematerials.

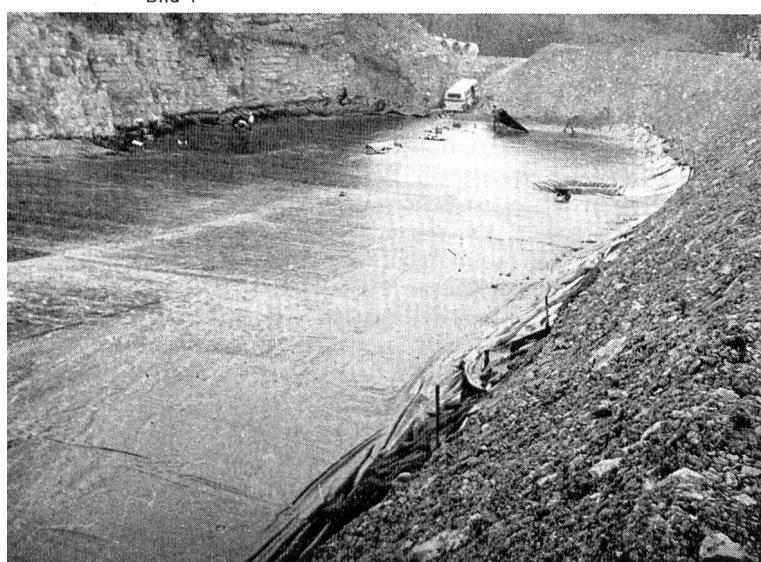
Bild 4 Folien-Abdeckung (2 mm PVC) auf der Bodenfläche des Deponie-Raumes.
