# KAMPF DEM ZUNEHMENDEN WASSERPFLANZENBEWUCHS IN UNSEREN GEWÄSSERN

## Krautwucherungen als schwerwiegendes Gewässerschutzproblem in Fließwässern

Eugen A. Thomas

## Das Problem des Wasserpflanzenbewuchses im Bereich der Kraftwerke des Verbandes Aare-Rhein- werke und Bemühungen zu dessen Lösung

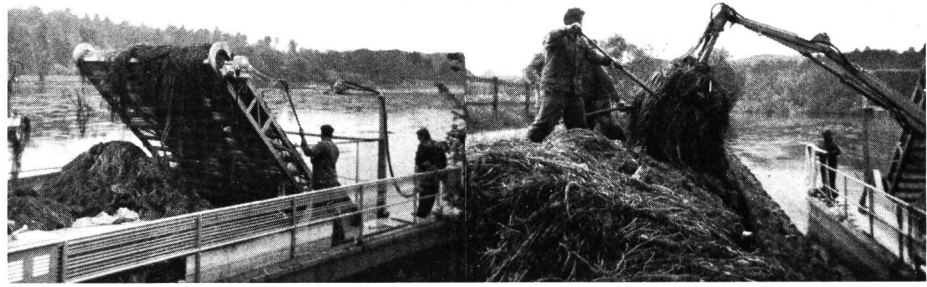
Bilder 4 und 5  
 Ein im Boot eingebauter  
 Greifer befördert das nasse  
 Kraut ans Ufer.

Die langgezogenen, zähen Stengel des flutenden Hahnenfusses verfangen und verknäueln sich in den Schrauben und Steuerrudern der Schiffe, wo sie nur schwierig zu entfernen sind. Die Fähre in Ellikon, früher dank dem auf das Steuerruder wirkenden Strömungsdruck ohne zusätzliche Energie elegant über den Strom segelnd, wurde durch die dichten Massen von Wasserpflanzen völlig lahmgelegt, bis die Wasserpflanzen erstmals durch Militär und später durch das Kantonale Amt für Gewässerschutz und Wasserbau in mühsamer Arbeit aus dem Strom geräumt wurden. Das heute verwendete Räumboot wird durch zwei Düsenaggregate angetrieben, die gleichzeitig zum Steuern dienen (Bilder 2 bis 5).

Das Kantonale Amt für Gewässerschutz und Wasserbau Zürich hat rasch erkannt, dass die übermässige eutrophiebedingte Verkrautung des Rheines zu absolut unzulässigen Zuständen der Gewässerverschmutzung führt. Ein Wasserpflanzen- und Algenräumungsboot («Seekuh») wurde deshalb vom Zürichsee auf den Rhein disloziert. Das Wasserkraut kann damit bis zu einer Tiefe von 2,5 m entfernt werden. Nach Angabe des «Tages-Anzeigers» vom 8. Juni 1974, S. 19, wurden innerhalb von vier Wochen 1000 Tonnen Wasserkraut zwischen Ellikon und dem Kraftwerk Rheinau aus dem Rhein gezogen und auf dem Land deponiert. Als Sofortmassnahme ist somit diese Krautentfernung wirksam und erfolgreich (Bilder 2 bis 5).

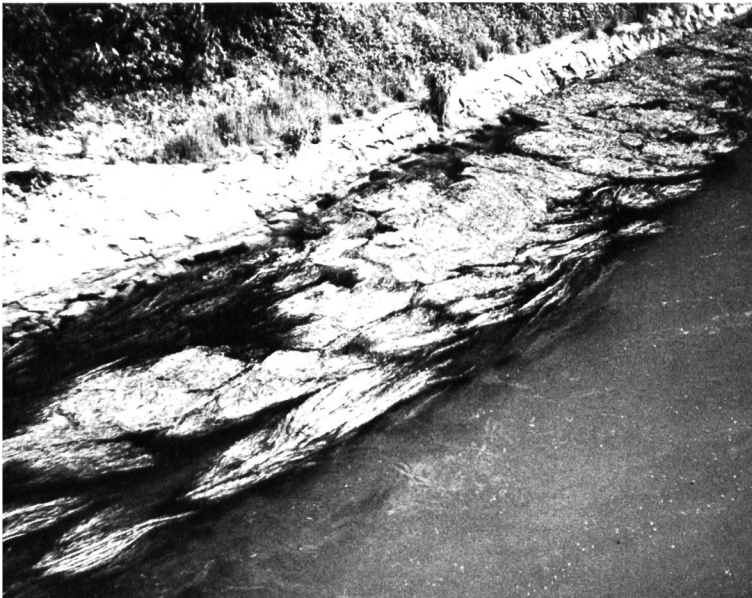
Bild 8 Fortschreitender Bewuchs im Staugebiet des Rheinkraftwerkes Albruck-Dogern.

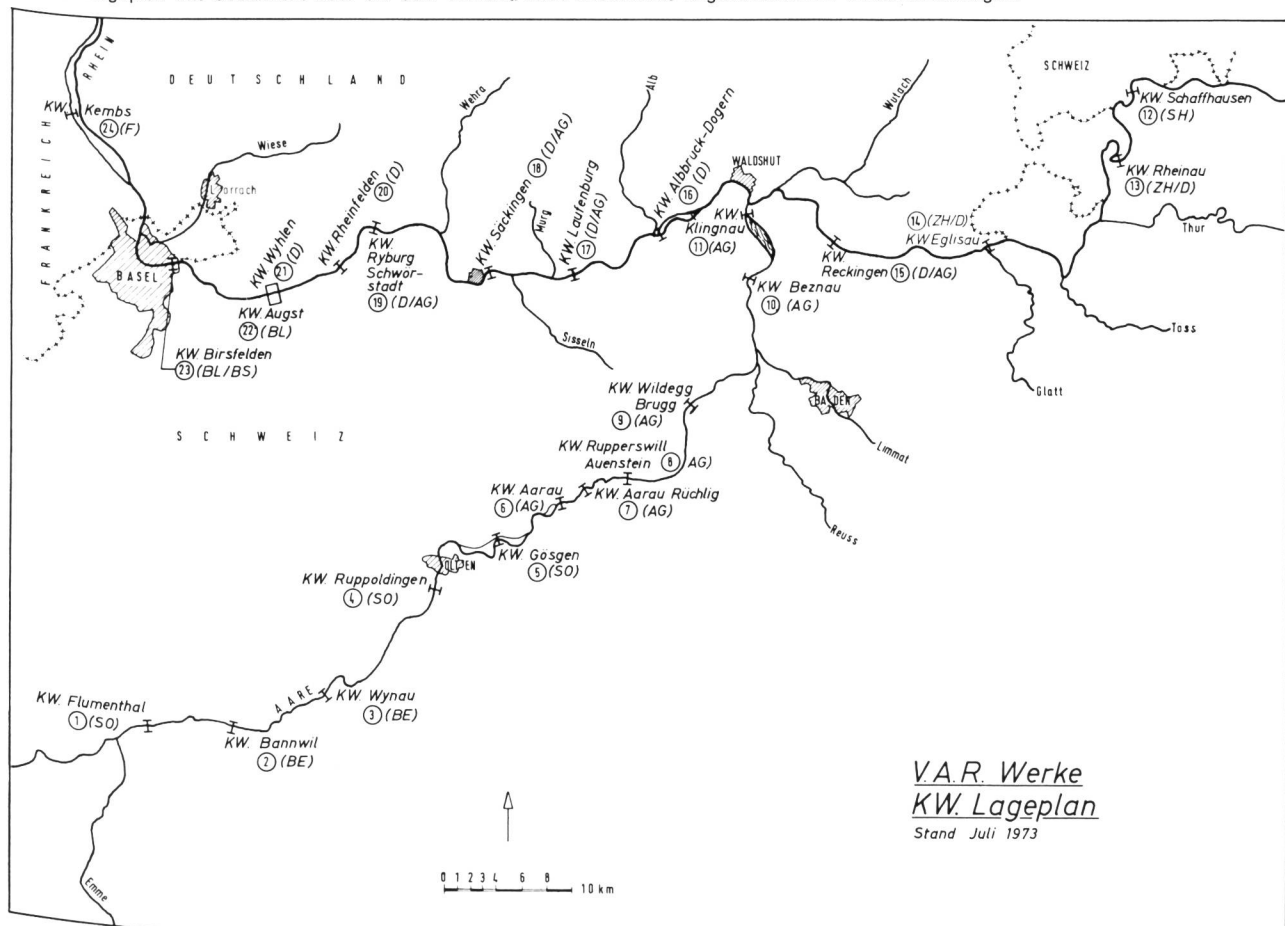
Bild 10 Lageplan mit Uebersicht über die dem Verband Aare-Rheinwerke angeschlossenen Wasserkraftanlagen.
