## Zur Hydrologie des Langete-Hochwassers vom 30. August 1975

### Ausmass, Ursachen und Sanierungsprobleme

Valentin Binggeli, Sigmund Bitterli und Christian Leibundgut

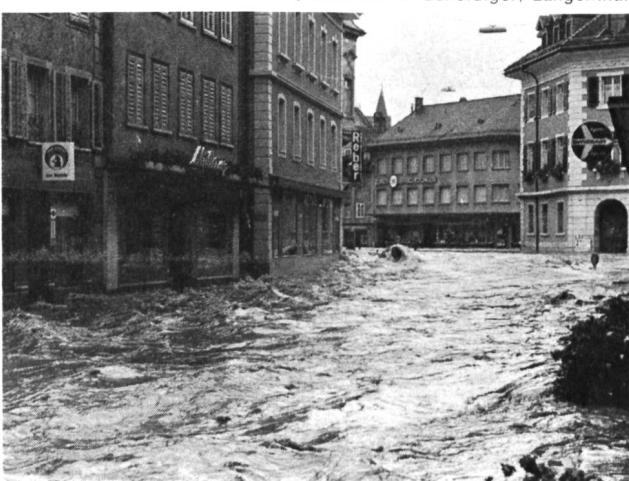
Bild 1 Langenthal. Die rund einen Meter hoch überflutete Bahnhofstrasse im Morgengrauen des 30. August 1975.  
(Aufnahme H. Scheidiger, Langenthal)

Die schwersten Ueberflutungen hatten die Dörfer Madiswil, Lotzwil und Langenthal zu erleiden. Hier auch erlöste erneut und doppelt ungeduldig der Ruf nach endlicher Sanierung. Was in dieser Richtung gegenwärtig im Gange ist, soll im Anschluss an die hydrologischen Erörterungen skizziert werden (Bild 1).

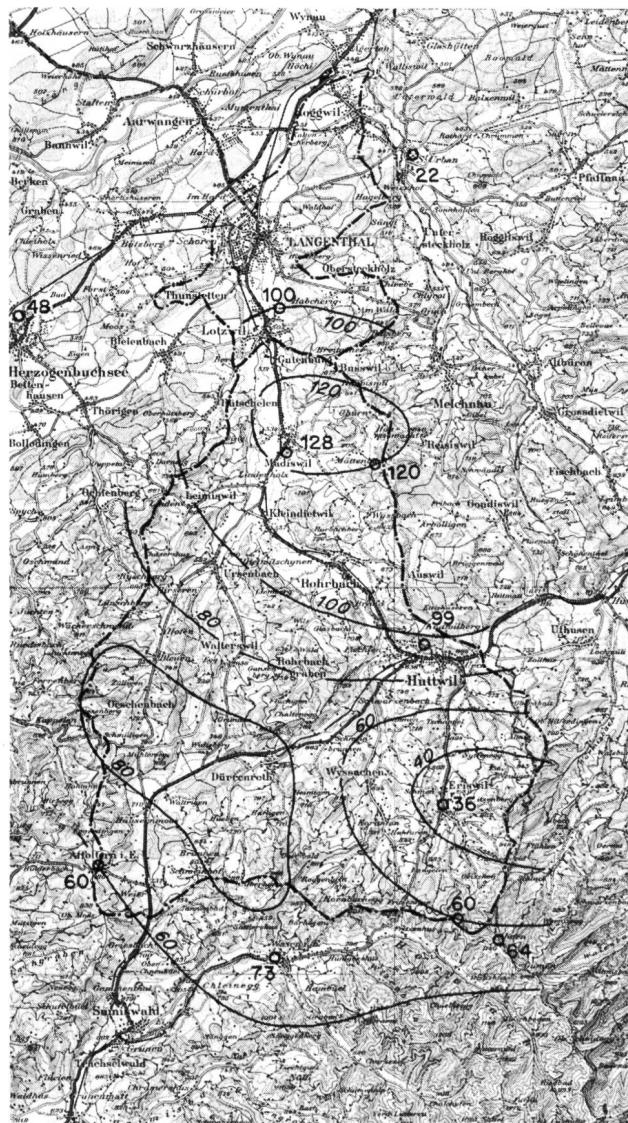
Bild 2 Einzugsgebiet der Langete, Landeskarte der Schweiz im Massstab 1:100 000 (verkleinert auf 1:200 000). Eingetragen sind die Niederschlags-Isolinien 20 zu 20 mm für 29./30. August 1975. Reproduziert mit der Bewilligung der Eidg. Landestopographie vom 1. März 1976.

Ein ausserordentliches Zusammentreffen hoher Niederschlagsmengen und starker Intensität, wie die örtlich-zeitliche Folge der Güsse in ihrem Zusammenspiel, gaben die Voraussetzungen. Der Niederschlagskarte Bild 2 sind die Regenhöhen wie ihre den Gewittern entsprechende strichweise Verteilung zu entnehmen. Im nordwestlichen Napfgebiet fielen in der Zeit zwischen 29. August, 16.00 Uhr, und 30. August, 6.00 Uhr, 60 bis 100 mm, das mittlere Langetal empfing bis 130 mm. Auch Lotzwil kann nach schätzungsweiser Messung in landwirtschaftlichen Gefässen (die Mitteilung verdanken wir Franz Wächli, Chrummacher, Lotzwil) mit über 100 mm für die Nacht 29./30. August eingesetzt werden. Demgegenüber bestand eine Gewitterwand gegen Langenthal zu, wo stellenweise recht geringe Mengen fielen.

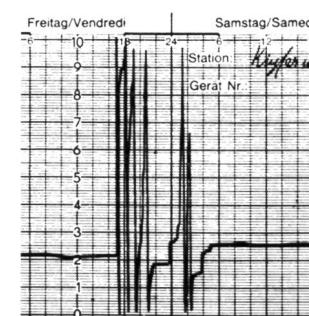
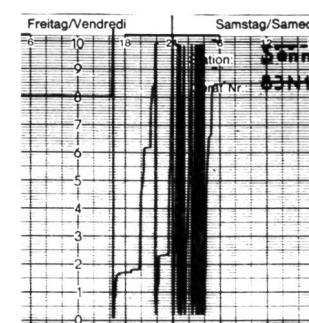
Bild 3 Pluviographen-Registrierstreifen der Gewittergüsse von 29./30. August 1975 für die zwei repräsentativen Stationen Chipferweidli (oben) und Sennjöggel (unten). Ein Anstieg von 0 bis 10 entspricht 10 mm Niederschlagshöhe.

Die hohen Niederschlagsmengen waren verbunden mit Intensitäten, die für Alpenvorlandgebiete äusserst selten sind. Günstigerweise spielten die Pluviographenregistrierungen in den beiden Hauptregenzenen für einmal über die gesamte Zeitspanne und sehr präzis, wie Bild 3 widergibt (Stationen des Geogr. Instituts der Universität Bern). Im Sennjöggel östlich von Madiswil (Betreuerin: R. Küttel) sind in 1 Stunde 50 mm verzeichnet worden, eine der höchsten uns bekannten Intensitäten aus dem zentralen Mittelland.

Zur Bildung der aussergewöhnlich mächtigen Hochwasserwelle trug sodann die örtliche Verschiebung der Gewitter bei, die die Regenschreiber-Streifen Bild 3 ebenfalls schön nachweisen: Nach ihrer giessenden Wirkung im oberen Talraum, repräsentiert durch den Streifen von Chipferweidli/Ahorn (Betreuerin: Frau Gfeller), nahmen die Gewitter die unübliche Richtung Nord. Wohin auch die zugehörige Hochwasserwelle abfloss! Und nachdem diese den Talabschnitt von Madiswil erreicht hatte, setzte sich quasi darauf diejenige aus dem Hohwachtgebiet. Denn in der parallelen Zeit hatten sich die Gewitterstriche dorthin verzogen und in verstärkten Regenfällen entladen.

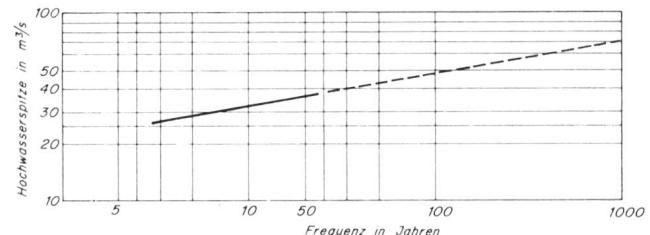
Bild 5 Hochwasserfrequenzen der Langete bei Lotzwil aufgezeichnet aufgrund der Messreihe 1924 bis 1969.

Ein weiterer Vergleich sei noch angeführt: In der Hydrographie kennt man den Begriff des höchsten Hochwassers einer hundert- oder tausendjährigen Periode. Wertet man die langjährige Messreihe des Limnigraphen Lotzwil nach statistischer Wahrscheinlichkeit aus, so erhält man für die grösste hundertjährige Hochwasserspitze 48 und für die tausendjährige 70  $\text{m}^3/\text{s}$ . Diese Zahlen werden durch eine vom Eidg. Amt für Strassen- und Flussbau erst kürzlich herausgegebene Publikation [2] (Verteilungsfunktion Galton) bestätigt. Das Hochwasser vom 30. August 1975 ist also ganz wesentlich grösser als das tausendjährige.

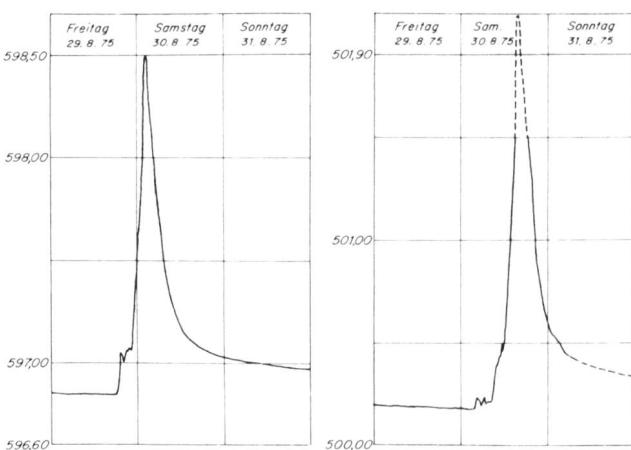
Bild 4 Wasserstandsganglinien gemass den Limnigraphenstreifen der Stationen Huttwil (Häberenbad), links, und Lotzwil, rechts, an der Langete. Im rechten Diagramm wurde die Spitze nach Hochwasserspuren ergänzt.

Der Maximalwert der Wassergrösse wurde am 30. August in Huttwil (Häberenbad) um 2.15 Uhr aufgezeichnet und in Lotzwil auf 3.30 Uhr extrapoliert. Die Fortpflanzungsgeschwindigkeit ist mit  $8,5 \text{ km/h}$  bemerkenswert. Dies um so mehr, wenn man bedenkt, wie stark das Gelände in der Talsohle überschwemmt wurde, so z. B. bei der Gastrocknungsanlage Madiswil linksufrig um 85 und rechtsufrig um 120 m. Beim Mattenhof in Lotzwil betrug die linksufrige Ueberschwemmungsbreite im Mittel 200 m auf eine Länge von 1 km. Beim Rückfluss in die Langete wurde ein Kartoffelacker weggeschwemmt und die gesamte Bodenschicht bis auf den Schotter auf eine grössste Tiefe von 1,3 m weggefressen.

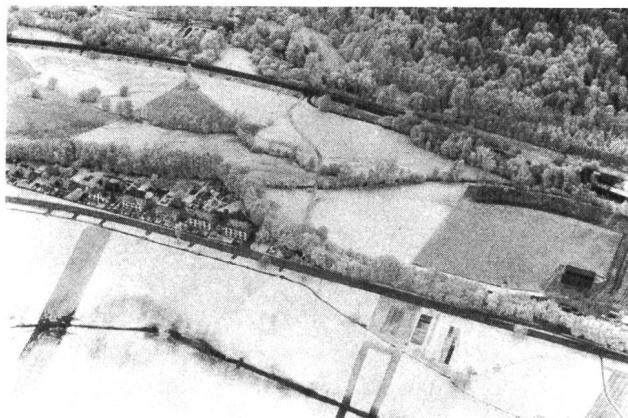
Bild 6 Roggwil. Infrarot-Flugaufnahme vom 30. August 1975. Grünholz und Brunnmatten (im Mittelgrund) mit Überschwemmungsspuren. Sechs Stunden nach Ende der Überflutungen ist sozusagen alles Wasser versickert. (Aufnahme Val. Binggeli, Langenthal)

Im Unterlaufabschnitt der Langete werden die Hochwasser dadurch verstärkt, dass manche der alten Bewässerungs-Schleusen zugebaut worden sind. Durch diese «Ablässe» trat früher das Spitzenwasser in die dafür geeigneten (gegen Schäden wenig anfälligen) Wässermatten aus: zur weitflächigen «natürlichen Retention» und Versickerung. In dieser Form hat das sinnreich durch die Zisterziensermonche von St. Urban und die Talbauern angelegte Irrigationssystem der Mattenbewässerung seit Jahrhunderten indirekt seinen wesentlichen Beitrag an Hochwasser- wie
