**Zeitschrift:** Wasser Energie Luft = Eau énergie air = Acqua energia aria  
**Herausgeber:** Schweizerischer Wasserwirtschaftsverband  
**Band:** 71 (1979)  
**Heft:** 10

**Artikel:** Die Thur und ihr Hochwasser  
**Autor:** Guldener, Hans  
**DOI:** <https://doi.org/10.5169/seals-941459>

## *Die Thur und ihr Hochwasser*

Hans Guldener

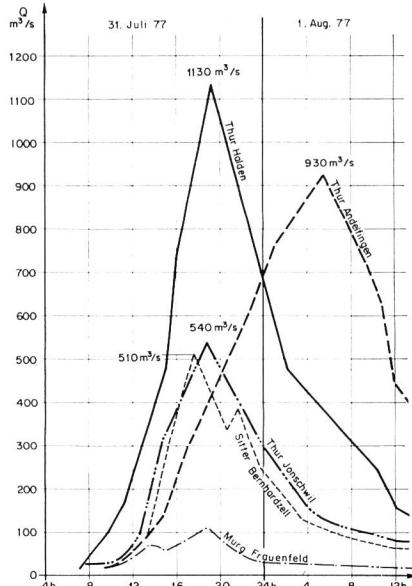
Bild 4, links. Die Abflussmengen am 31. Juli und am 1. August 1977 bei den Messstellen: Thur, Halden; Thur, Andelfingen; Thur, Jonschwil; Sitter, Bernhardzell; Murg, Frauenfeld.

Die eingezeichnete schraffierte Fläche entspricht dem Rückhaltevolumen der überwemmten Gebiete von 8 Mio  $m^3$ , das durch die verschiedenen Thur-Dammbreche die Hochwasserspitze gebrochen hat. Die fein gestrichelte Linie zeigt den wahrscheinlichen Hochwasserabfluss ohne Dammbreche.

In diesem Zusammenhang hat man einige Überlegungen über die Möglichkeit der Errichtung von Hochwasser-Rückhaltebecken und deren Einfluss angestellt. Die Bilder 4 bis 8 geben einen generellen Überblick über den Ablauf der Hochwasser und die Grössenordnung eventueller Rückhaltebecken im Einzugsgebiet.

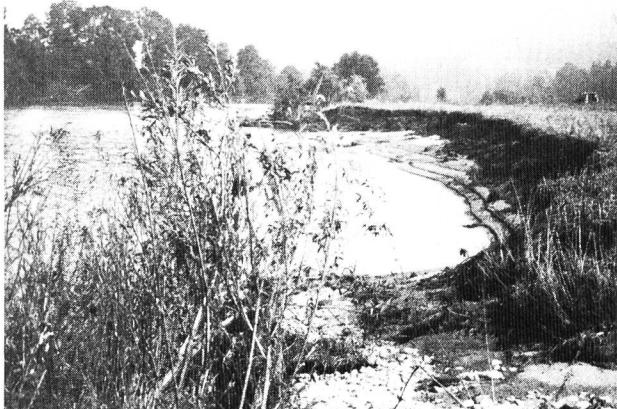
Bild 9. Thur km 39,0, Halden. Anriss des rechten Ufers. 8. August 1978.

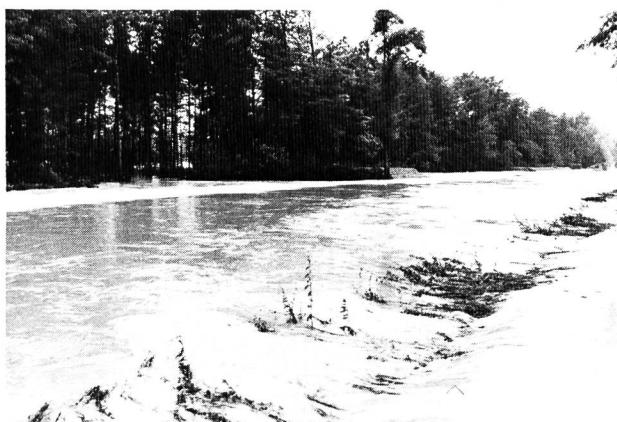
Bild 12. Murg km 0,6, Frauenfeld. Von rechts strömen die Wassermassen aus der Allmend Frauenfeld in die Murg. Links ist der Damm gebrochen. 8. August 1978.

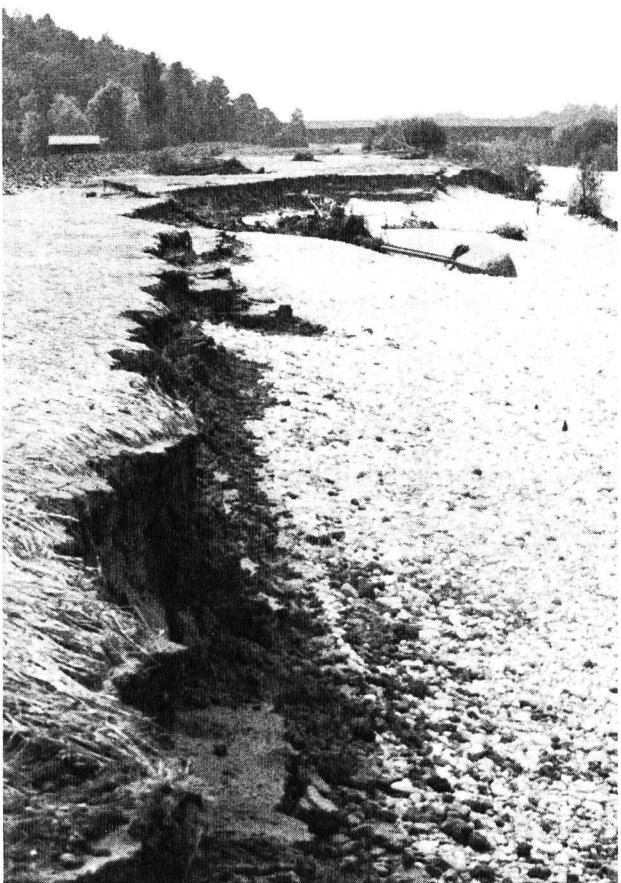
Bild 13. Thur km 22,6, oberhalb der Brücke Eschikofen. Anriss des linken Ufers. 8. August 1978.

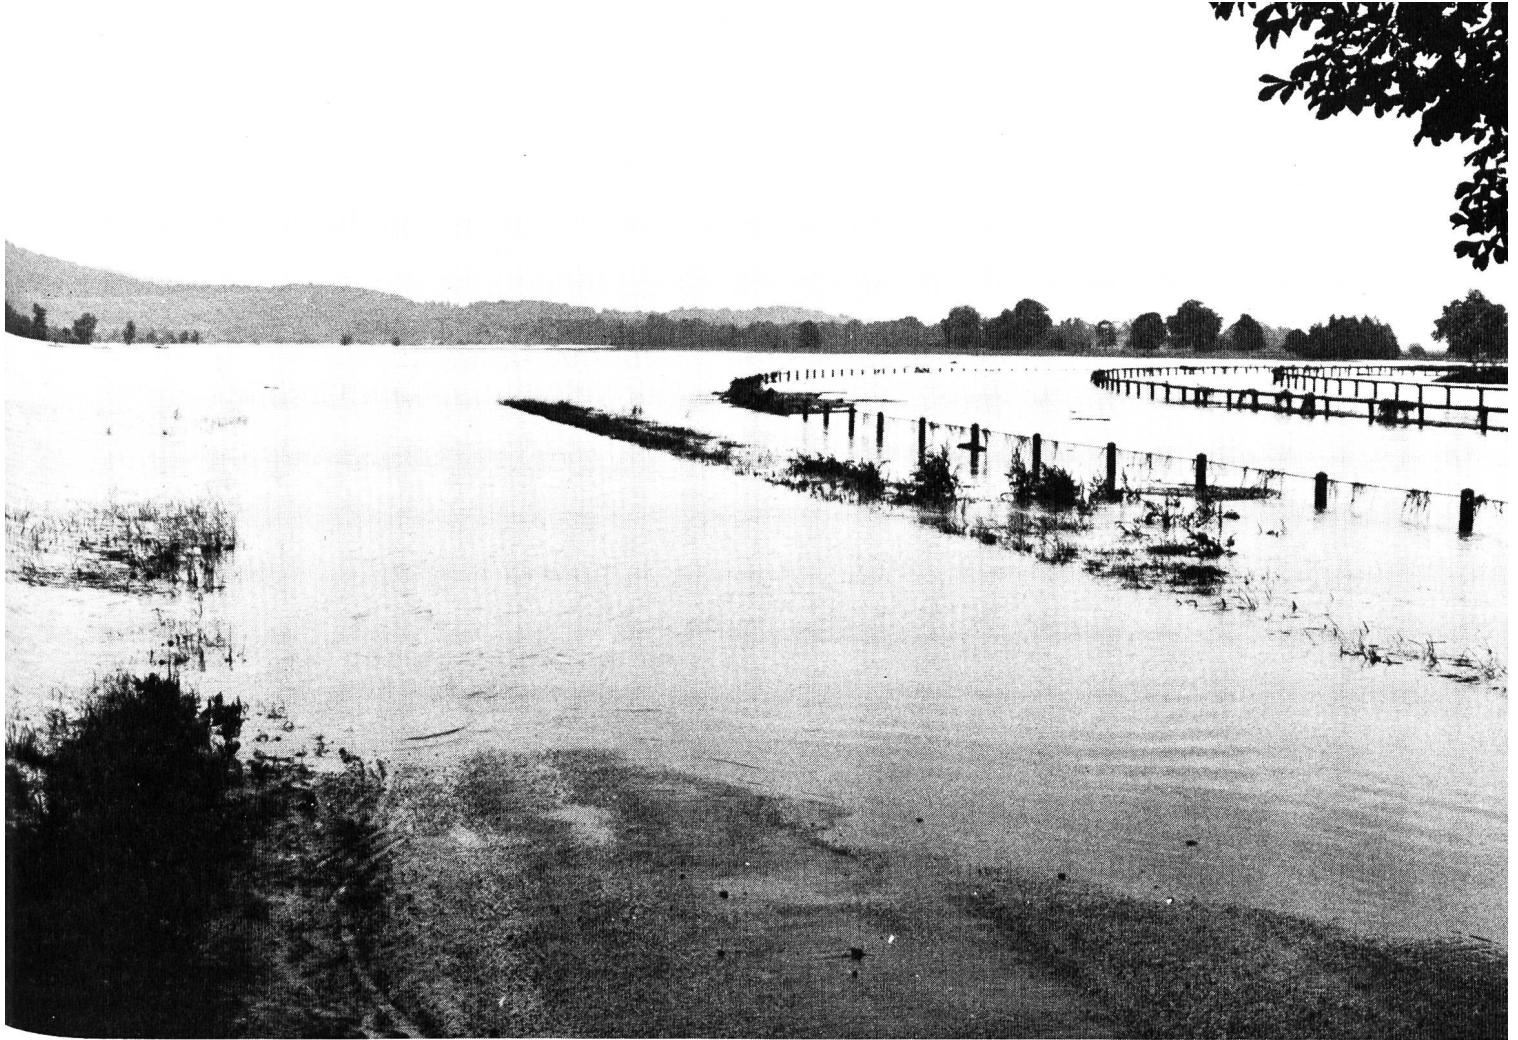
Bild 14. Allmend Frauenfeld. Die Überschwemmung ist am Abklingen. Rechts die Zäune der Pferderennpiste. 8. August 1978.
