Artikel: Die Thur und ihr Hochwasser
Autor: Guldener, Hans
DOI: <https://doi.org/10.5169/seals-941459>

Die Thur und ihr Hochwasser

Hans Guldener

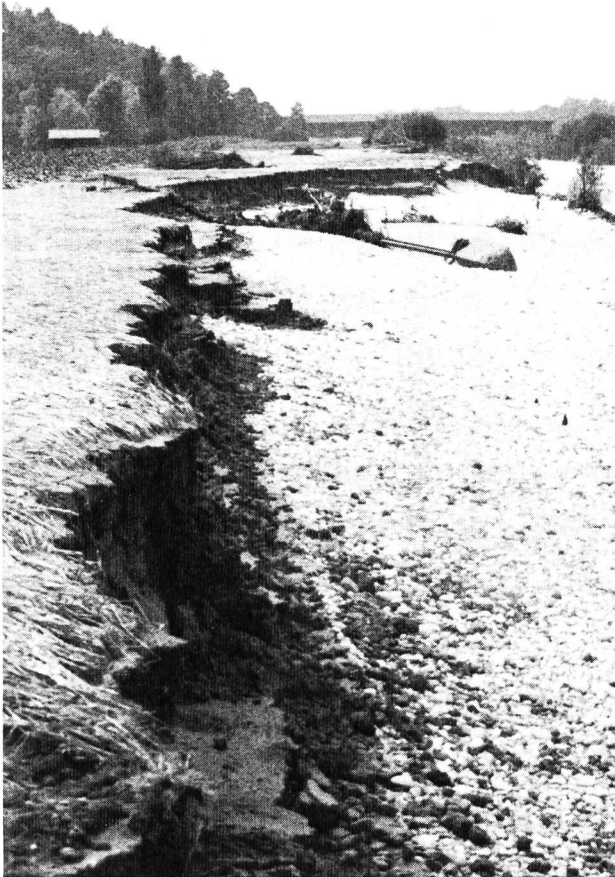
Bild 13. Thur km 22,6, oberhalb der Brücke Eschikofen. Anriss des linken Ufers. 8. August 1978.

Es wurden aber nicht nur die Dämme, sondern in grossem Ausmass auch die Ufer des Mittelgerinnes in Mitleidenschaft gezogen. Die zerstörten Ufer mit tiefen Anrissen, der grösste ist 1 km lang, betragen etwa 5,3 km an der Thur und etwa 1,7 km an der Sitter, die ebenfalls nie gemessene Wassermengen führte. Das höchste vor 1977 gemessene Sitterhochwasser betrug 510 m³/s; 1978 wurden 530 m³/s gemessen.
