Artikel: Umweltschäden in der Schweiz im Jahre 1979
Autor: Zeller, Jürg / Röthisberger, Gerhard
DOI: <https://doi.org/10.5169/seals-941389>

Unwetterschäden in der Schweiz im Jahre 1979

Jürg Zeller und Gerhard Röthlisberger

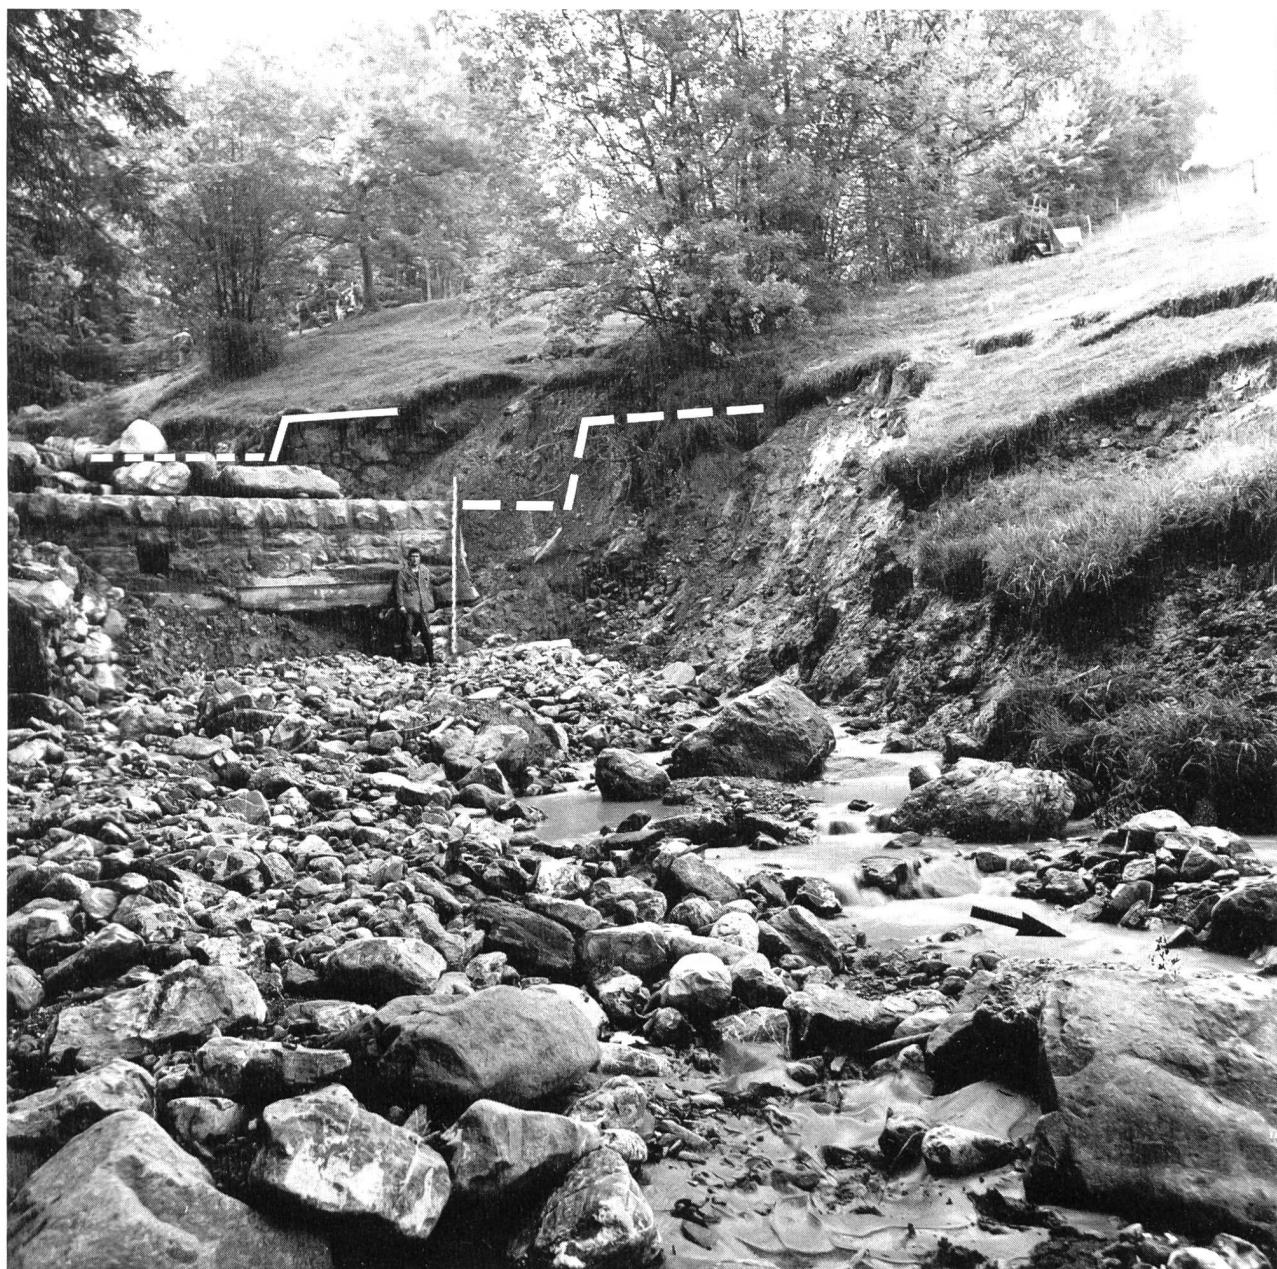
Bild 1. Steinibach bei Hergiswil NW: Gebrochene Sperre Nr. 56 (ca. Kote 635 m ü. M.) von rund 1,2 m Nutzhöhe mit eingetragenem, fehlendem Sperrenteil. Die oberhalb liegende Sperre Nr. 57 ist noch intakt, jedoch stark unterkolt. Die beiden untenliegenden Sperren Nr. 55 und 54 existieren nicht mehr (im Bild nicht sichtbar). Infolge Erosion hat sich das Bachbett bei der Sperre Nr. 56 um rund 1,6 m eingetieft und linksufrig stark verbreitert. Das gegenwärtige Gefälle entspricht etwa dem rechnerischen Grenzgefälle. Die linksufrigen Uferanbrüche und Rutschungen greifen stark hangaufwärts.

Die ebenfalls sehr alten, aus grossen Blöcken aufgebauten Mauerwerkssperren im Mittel- und Unterlauf hielten nur zum Teil stand. Abflussektionen und Sperrenflügel wurden stark beschädigt. Sperren brachen wie bereits erwähnt infolge Unterkolkung oder Umspülung oder stürzten wegen Bruches der unterliegenden Sperren ein.

Unarmierte Betonsperren zeigen Brüche und Schubrisse vor allem entlang von Betonierfugen. Flügel brachen, wurden abgedrückt oder abgeschlagen. Als Folge grosser hydraulischer Beanspruchung, gepaart mit Kriechdruck der Hänge, barsten einzelne Sperren. Diese Schäden dürften schon lange vor dem Hochwasser eingeleitet worden sein.

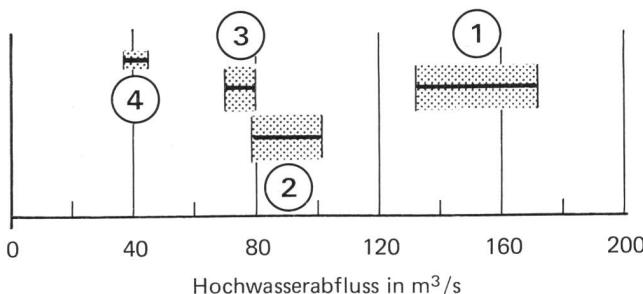
Bild 6: Aus Hochwasserspuren berechnete Abflussspitzen des Steinibaches bei Kote 860 bis 890 m ü.M. (Einzugsgebiet rund 2,9 km²).

1 Berechnung mit Hilfe der Gleichung von Strickler als Reinwasserabfluss für die Werte $k = 13, 15$ und $17 \text{ m}^{1/2}/\text{s}$; gerade Bachstrecke mit konstantem Gefälle und durch (eingeschotterte) Schwellen und gemauerten Längsverbau fixierten Gerinnekernquerschnitt.

2 Gleiche Strecke wie 1, jedoch berechnet unter Annahme eines maximal möglichen Geschiebetransportes (sog. «Transportkapazität») und einem mittleren Geschiebekorn durchmesser $d_m = 20$ bzw. 100 mm .

3 Berechnung mit Hilfe der Gleichung für die Wurfparabel unter Verwendung der Abriebspuren am Längsverbau unterhalb zweier benachbarter Sperren. Die erhaltenen Beiträge sind etwas zu klein, weil die extremen Kratzspuren nicht berücksichtigt wurden.

4 Als Gegenüberstellung wurde der Abfluss nach *Melli/Müller* (modifiziert) für diese Standorte berechnet. ($Q_{\max} = \alpha \psi_m \cdot E^{2/3}$ mit $\alpha = 50$ und $\psi_m = 0,36$ bis $0,45$).

Die Berechnung aus Hochwasserspuren nach 1 ist die im Wildbachverbau übliche Methode. Sie ergibt mit $q = 45$ bis $59 \text{ m}^3/\text{s} \cdot \text{km}^2$ unwahrscheinlich grosse Abflusswerte. Wir schätzen demgegenüber 80 bis $90 \text{ m}^3/\text{s}$, d. h. $27,5$ bis $31 \text{ m}^3/\text{s} \cdot \text{km}^2$ als repräsentativ für das Wasser-Geschiebe-Gemisch. Die Berechnung nach 4 ergibt zu kleine Werte.

trug etwa 80 bis 100 m³/s mit einem Geschiebeanteil von gegen 20 Volumenprozenten. Eine wie üblich ausgeführte Berechnung als «Reinwasserabfluss», das heisst ohne Berücksichtigung einer Geschiebeführung, ergäbe ein $Q_{max} \geq 150 \text{ m}^3/\text{s}$. Das Einzugsgebiet beträgt rund 2,9 km² (siehe Bild 6).

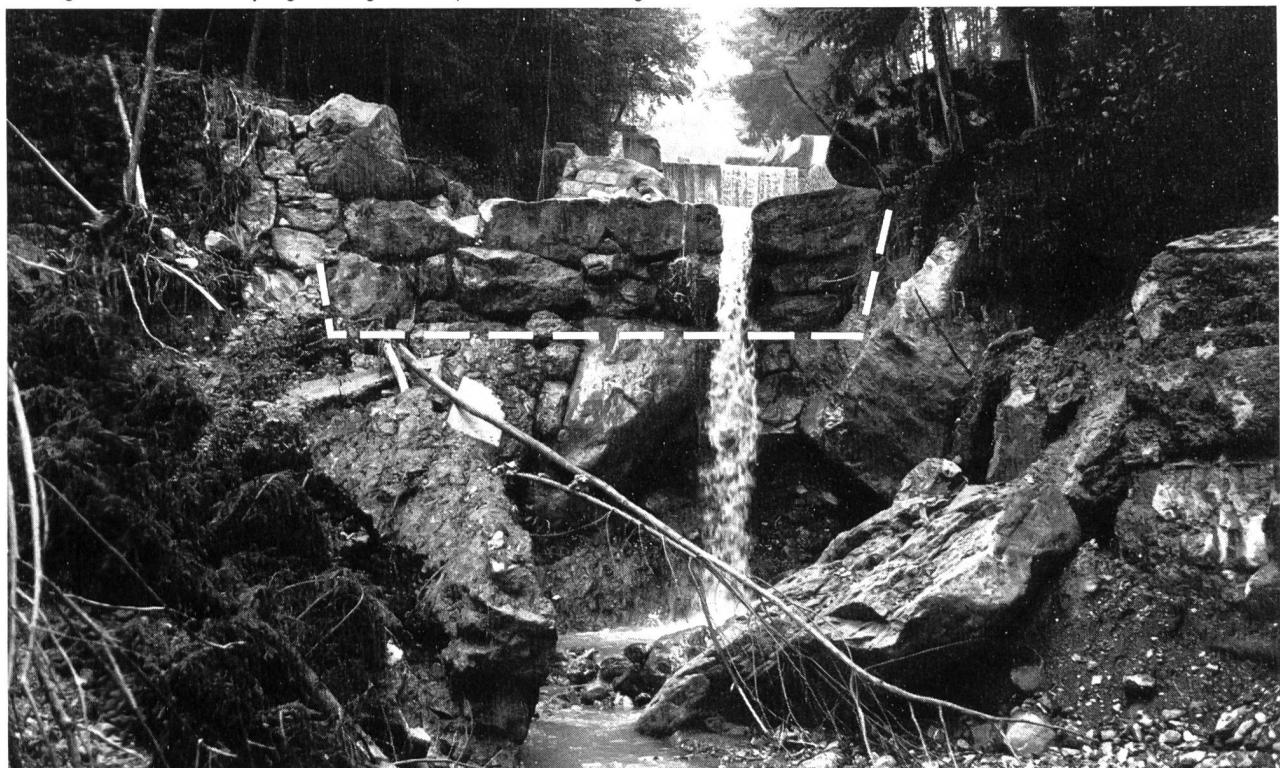
Bild 7. Steinibach bei Hergiswil NW: Blocksperrre Nr. 61 bei Kote 645 m ü. M., welche dank günstigem Standort erhalten blieb, obwohl die unterhalb befindlichen Sperren zerstört und abtransportiert wurden; jetzige Fallhöhe rund 6 m, ursprünglich rund 2 m. Die frühere Sperrenansicht im intakten Zustand ist gestrichelt eingetragen. Insbesondere das Ufer rechts im Bild ist vollständig abgerutscht. Einige nicht abtransportierte Blöcke (Trümmer des Längsverbaues) liegen im rund 4 m eingetieften Bachbett. Das jetzige Sohlengefälle entspricht etwa dem Grenzgefälle.

Hinsichtlich *Fundation* zeigte sich, dass die Sperren tief in Ufer und Sohle einzubinden sind, damit nicht der Bruch der untenliegenden Sperre automatisch den Bruch der nächstoberen zur Folge hat. Auch empfiehlt es sich, zur Erhöhung der Sicherheit in Abständen von mehreren Sperren eine «Fixpunktsperrre» einzubauen, das heisst eine Sperre, die so gut fundiert ist, dass sie trotz Bruches der untenliegenden Sperre stehen bleibt. Falls Sperren mit Längsverbau kombiniert werden, sollten die Sperren derart eingebunden sein, dass sie auch beim Bruch des Längsverbaues, zum Beispiel im Bereich des Überfallkolkes, bestehen bleiben. Wie weit ein Kollschutz aus Blöcken von einer einigermassen leicht-einbaubaren Grösse ein derartiges Hochwasser überstehen kann, ist nach den Erfahrungen am Steinibach eine offene Frage.
