**Zeitschrift:** Wasser Energie Luft = Eau énergie air = Acqua energia aria  
**Herausgeber:** Schweizerischer Wasserwirtschaftsverband  
**Band:** 72 (1980)  
**Heft:** 7-8

**Artikel:** Le récent comportement du barrage de Zeuzier  
**Autor:** Gicot, Olivier  
**DOI:** <https://doi.org/10.5169/seals-941400>

# Le récent comportement du barrage de Zeuzier

Olivier Gicot

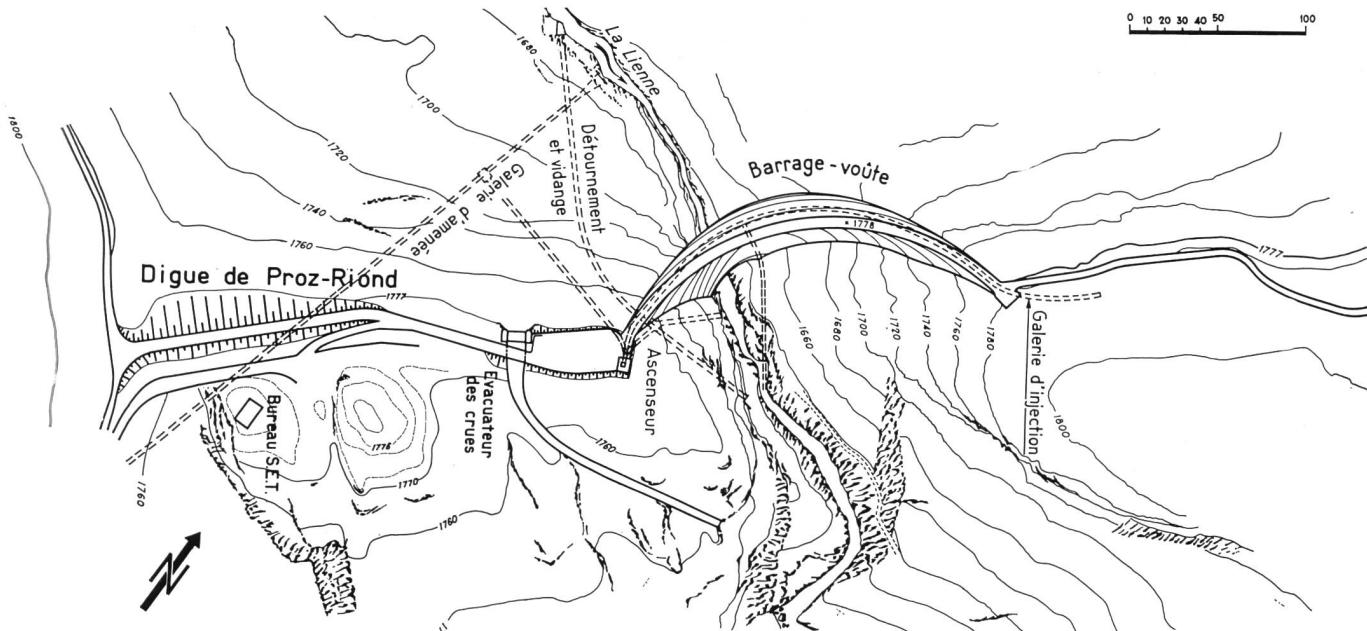
Figure 2. Situation du barrage de Zeuzier et de la digue de Proz Riond.

Propriété de la Société de l'Electricité de la Lienne S. A., cet aménagement est situé dans la vallée de la Lienne, à environ 15 km au NE de Sion (figure 1). Les ouvrages de retenue comprennent le barrage-vôûte de Zeuzier et la digue annexe de Proz Rond. Ils créent une accumulation dont le volume utile est de 50 mio de m<sup>3</sup> pour un niveau maximum du lac situé à l'altitude de 1777,0 m, le niveau minimum d'exploitation étant de 1670 m (figures 2 et 3).

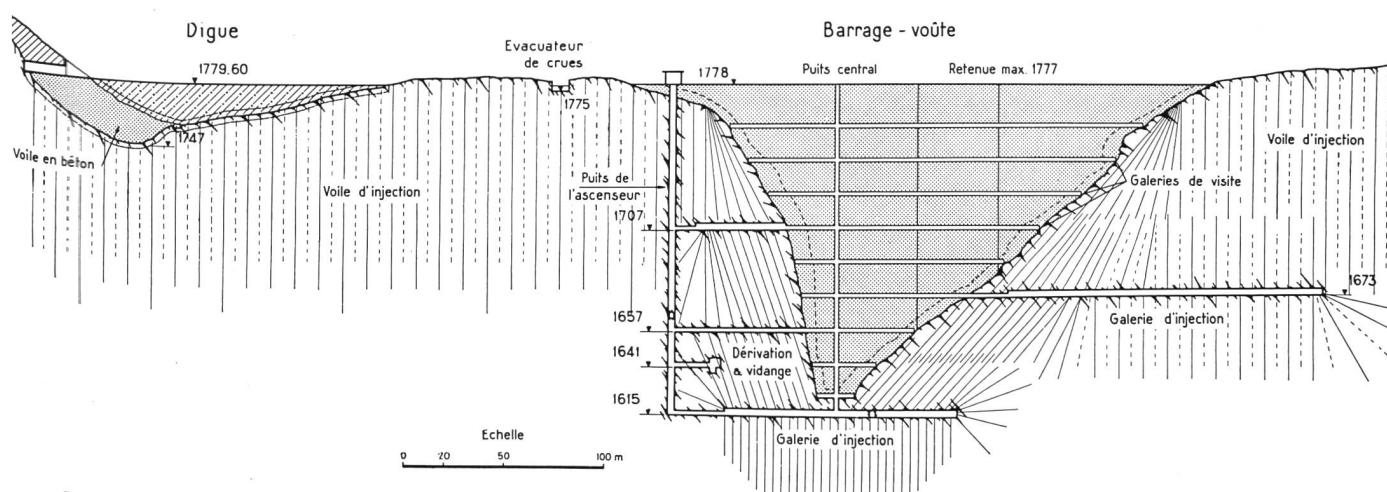
Figure 3. Profil en long du barrage et de la digue, vu de l'aval.

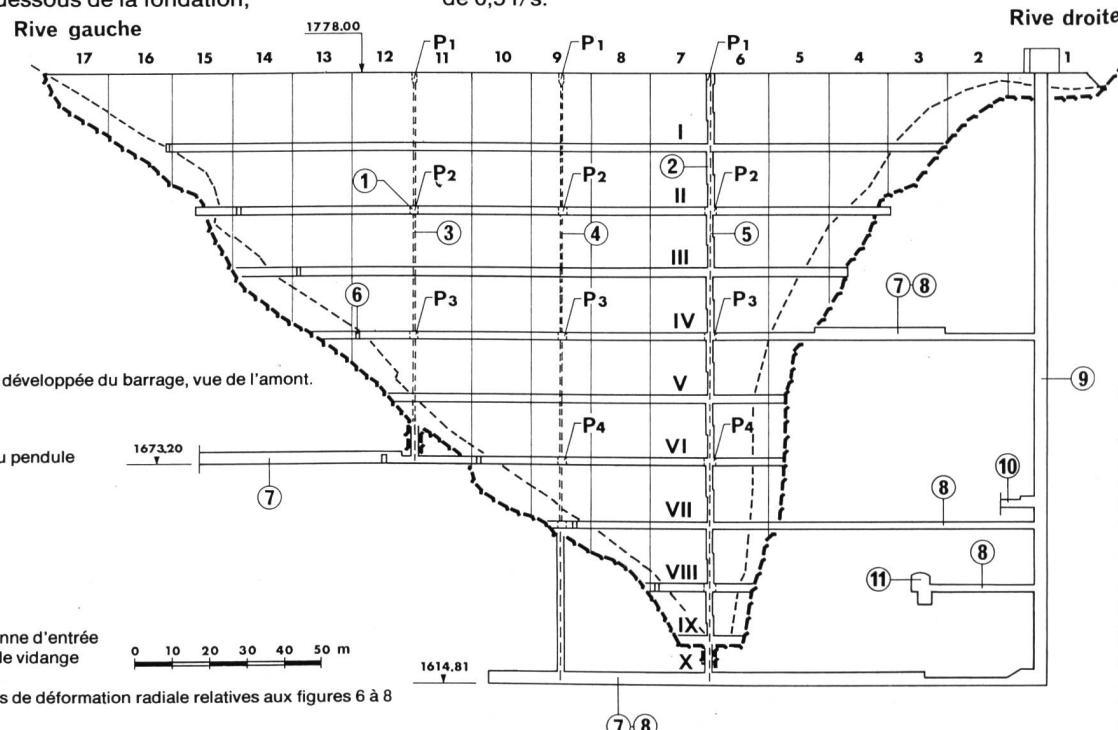
Figure 4. Coupe en long développée du barrage, vue de l'amont.

- 1 Chambre de mesure du pendule  
2 Puits central d'accès  
3 Pendule de gauche  
4 Pendule médian  
5 Pendule de droite  
6 Sortie vers l'aval  
7 Galerie d'injection  
8 Galerie d'accès  
9 Puits de l'ascenseur  
10 Galerie d'accès à la vanne d'entrée  
11 Chambre des vannes de vidange  
I-X Galeries de visite  
P1-P4 Points des mesures de déformation radiale relatives aux figures 6 à 8

Les caractéristiques principales du barrage, construit de 1954 à 1957, sont les suivantes (figures 4 et 5):

hauteur max. au-dessus des fondations: 156 m  
longueur au couronnement à l'altitude de 1778 m: 256 m  
extrados des arcs circulaire, de rayon variant de 66,70 m à 140 m; en raison de la forte asymétrie de la vallée, le centre des arcs inférieurs est déjeté vers la rive droite;  
épaisseur des arcs: 7,00 m au couronnement et 25,60 m à la base.

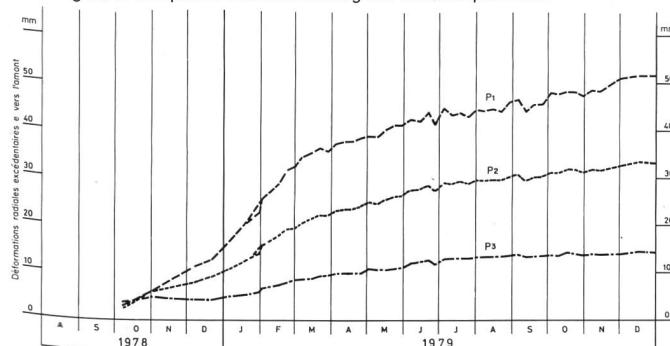
Figure 6. Evolution des écarts entre déformations radiales calculées et mesurées depuis octobre 1978: console de gauche.

montra que, depuis octobre 1978, l'écart  $e$  qui était à ce moment de 2 à 3 mm (c'est-à-dire de l'ordre de grandeur d'un écart dû aux erreurs accidentelles, aux approximations de calcul et à l'hysteresis) allait en augmentant (figures 6, 7 et 8), révélant ainsi un comportement anormal du barrage. Cette comparaison permit en outre de constater que le début des déformations anormales était progressif, et que l'écart  $e$  n'était pas le même sur toute la hauteur du barrage, excluant par-là un accident au niveau de la station inférieure des pendules.

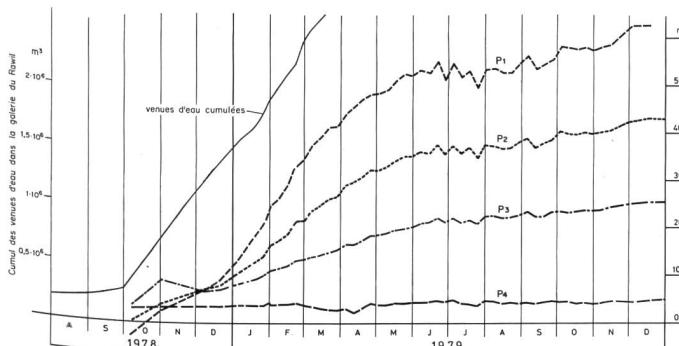
Figure 7. Evolution des écarts entre déformations radiales calculées et mesurées depuis octobre 1978: console médiane.

Une recherche théorique entreprise au début 1979 sur les mouvements possibles des appuis rocheux compatibles avec ceux du barrage montra que la rive droite avait certainement subi des déplacements, et probablement aussi la rive gauche, déplacements se faisant dans l'ensemble en direction de la corde des arcs, c'est-à-dire transversalement à la vallée. La question qui se posait alors était de savoir à quel phénomène de grande ampleur étaient dus ces mouvements des appuis rocheux. Une enquête auprès de l'Institut suisse des tremblements de terre indiqua que seules de faibles secousses sismiques s'étaient produites dans la région durant les semaines qui précédèrent octobre 1978. Un phénomène d'ordre géologique en relation avec un séisme semblait donc devoir être écarté. Le seul élément nouveau existant dans la région était le percement de la galerie de sondage du Rawil. L'idée vint alors de comparer les courbes de déformations excédentaires du barrage avec la courbe des débits cumulés de l'eau drainée par ladite galerie (figure 7). La similitude était frap-

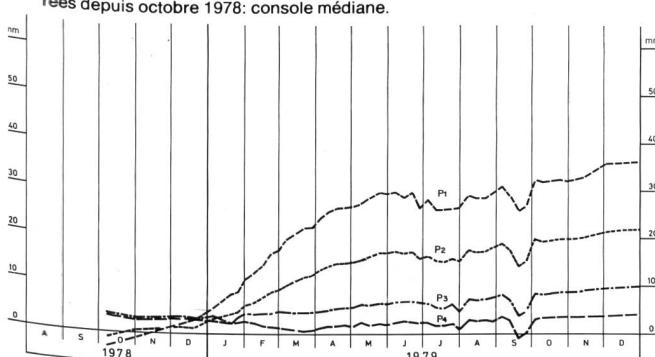
Figure 8. Evolution des écarts entre déformations radiales calculées et mesurées depuis octobre 1978: console de droite.

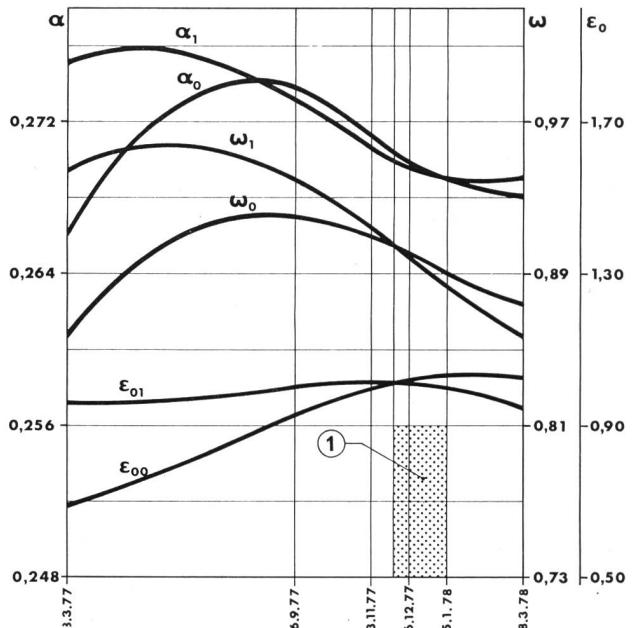
Figure 9. Détermination du début de la poussée anormale du barrage vers l'amont.

$\alpha$  coefficient d'élasticité,  $\alpha = 1/E_b$

$\omega$  facteur correctif des déformations thermiques

$\varepsilon_0$  erreur accidentelle de la mesure de référence du 3. 10. 1973

indice o :  $\varnothing = 0$  avant la date  $D_X$

indice 1 :  $r_p = \varnothing t$  après la date  $D_X$

1 époque du début de la poussée

Les résultats de cette analyse sont représentés dans la figure 9. Le moment où a débuté le mouvement est celui pour lequel les coefficients  $\alpha$ ,  $\omega$  et  $\varepsilon_0$  sont les mêmes pour les périodes précédent et suivant la date  $D_X$ . De la figure 9,

on déduit que les mouvements anormaux du barrage ont débuté entre la mi-novembre 1977 et le début janvier 1978. D'après les calculs, la déformation radiale moyenne excédentaire de la console médiane valait 2,8 mm en septembre 1978.
