| <b>Artikel:</b> | Mesures de protection contre les effets de la sous-pression et des infiltrations au barrage-voûte de Gigerwald |

# Mesures de protection contre les effets de la sous-pression et des infiltrations au barrage-voûte de Gigerwald

Emile Schnitzler

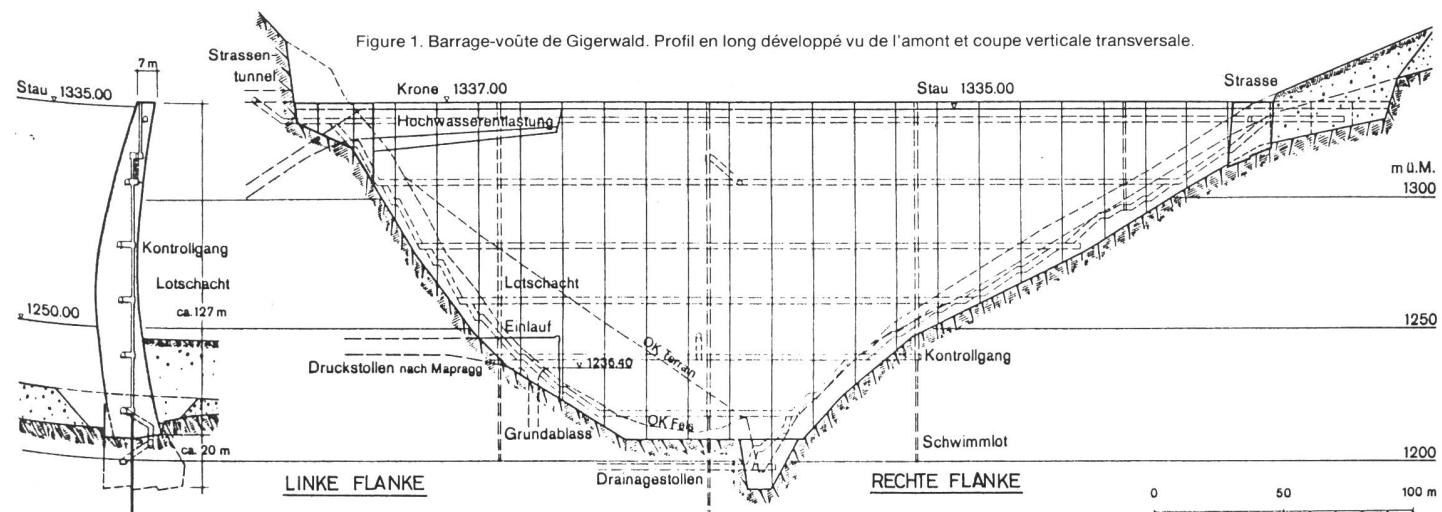
Construit sur la Tamina, cet ouvrage (figure 1) est un barrage-vôûte à double courbure, de type classique, dont les sections horizontales sont des arcs paraboliques dissymétriques. Arasé à la cote 1337 m s.m., il crée une retenue utile de 33,4 hm<sup>3</sup>. Sa hauteur totale (y compris celle d'un bouchon d'une vingtaine de mètres de hauteur obstruant une gorge étroite dans le talweg) est de 147 m. Son épaisseur varie de 7 m au couronnement à 19,4 m au pied et la longueur du couronnement est de 430 m. Le volume de béton est de 460 000 m<sup>3</sup> et celui des excavations s'est élevé à 440 000 m<sup>3</sup> (dont 350 000 en terrain meuble et 90 000 en rocher).

L'étanchéité du rocher sous le barrage est réalisée par un voile d'injection, légèrement incliné côté lac, atteignant environ 90 m de profondeur sous les fondations. Un système de forages de drainage décharge de la pression d'eau le pied aval du barrage et la zone de l'aile gauche. Les travaux, commencés en avril 1972, se sont achevés en mai 1977, tandis que la première mise en eau débutait le 1<sup>er</sup> juillet 1976.

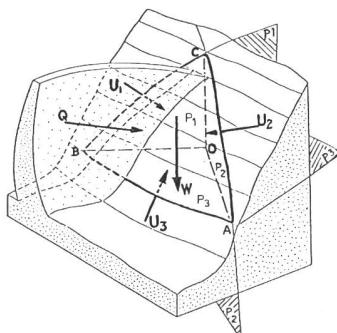
Figure 2. Schéma du volume rocheux «quasi tétraédrique» et forces qui le sollicitent (d'après P. Londe).

### Forces agissant sur le massif rocheux (figure 2)

- ( $\vec{W}$ ): Poids propre du bloc ( $\gamma_{\text{rocher}} = 2,7 \text{ t/m}^3$ , mesuré sur échantillon).
- ( $\vec{Q}$ ): Poussée du barrage à lac plein (niveau du lac: 1335 m s.m.)
- ( $\vec{U}_1$ ), ( $\vec{U}_2$ ), ( $\vec{U}_3$ ): Résultantes des sous-pressions maximales agissant sur les faces (1), (2), (3) du bloc.
- (A): Poussée de l'eau sur la 4<sup>e</sup> face du bloc (c'est-à-dire sur la portion de la surface naturelle du rocher située à l'amont du barrage).

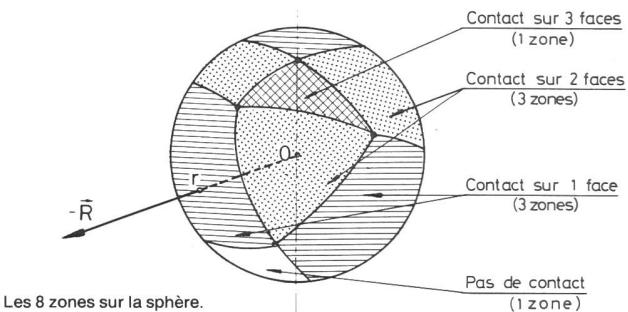
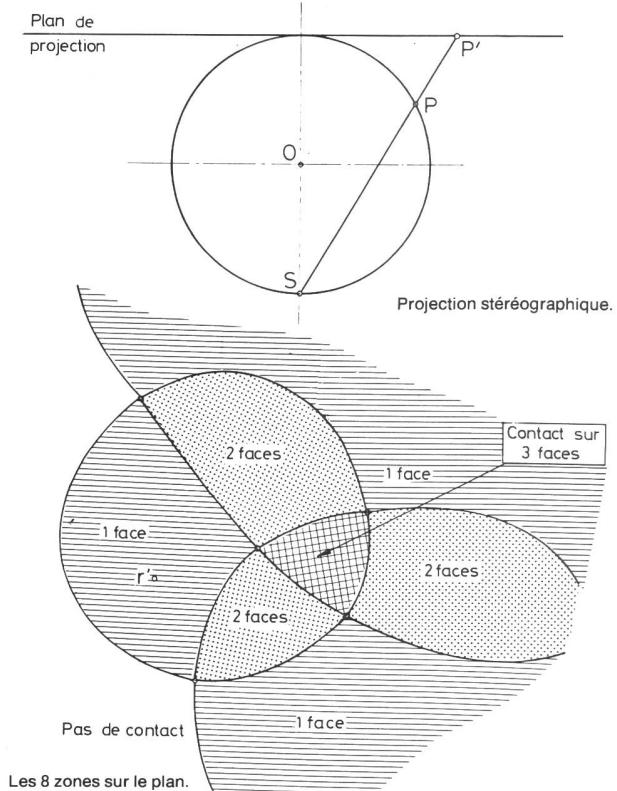
Figure 3. Représentation, sur une sphère et – par projection stéréographique – sur un plan, des 8 zones correspondant aux cas de stabilité (1 zone) et d'instabilité (7 zones) du bloc «quasi tétraédrique» sollicité par une force résultante  $R$ .

Dans le cas particulier, la méthode graphique de Londe [1] a été jugée la plus pratique (figures 2 et 3). Elle consiste à étudier les conditions d'équilibre d'un volume rocheux «quasi tétraédrique» limité par 3 plans de fissuration (1 plan de chaque famille) et la surface naturelle du rocher qu'ils déterminent et contre laquelle s'appuie le barrage. Des considérations tenant compte des formes respectives du barrage, du massif rocheux d'appui et de la disposition des plans de fissuration ont permis de ramener les volumes rocheux à envisager à 7 blocs principaux. La méthode de Londe est une généralisation dans l'espace du problème de frottement à une dimension: On sait que si un bloc parallélépipédique reposant sur un sol plan  $P$  est sollicité par une force résultante  $R$  faisant un angle  $\beta$  avec la normale  $n$  au plan dirigée vers l'intérieur du sol, 3 cas peuvent se produire, suivant les valeurs de

On montre qu'à ces 8 éventualités correspondent, sur une sphère de rayon arbitraire dont le centre coïncide avec le sommet du trièdre, 8 triangles sphériques couvrant l'ensemble de la sphère.

Le mode de représentation est simplifié au moyen d'une projection stéréographique qui fait correspondre à chaque point de la sphère un point du plan de projection, et transforme tout cercle de la sphère en un cercle du plan. Les 8 triangles sphériques sont ainsi transformés en 8 zones planes délimitées chacune par 3 arcs de cercle.

A la direction de la force résultante  $\vec{R}$  correspond, dans le plan de projection, un point  $r$  dont la position dans l'une ou l'autre des 8 zones permet de conclure à la stabilité du bloc, ou à son instabilité par glissement selon une arête ou une face du trièdre ou par arrachement.

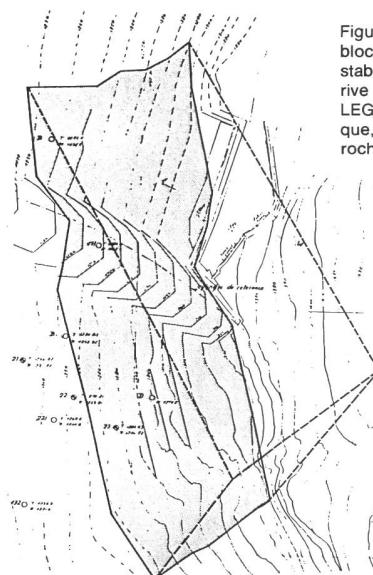
Figure 4. Définition de l'un des 7 blocs envisagés pour vérifier la stabilité du massif rocheux de la rive gauche (Selon rapport du LEGEP, Laboratoire de géotechnique, Section de mécanique des roches de l'EPFL).

Les essais de cisaillement direct des roches de la rive gauche ont permis d'attribuer aux *angles de frottement* dans les 3 familles de plans de fissuration les valeurs moyennes de: 32° pour l'une des familles (stratification); 35° pour les deux autres (fissuration) (figures 4, 5, 6).

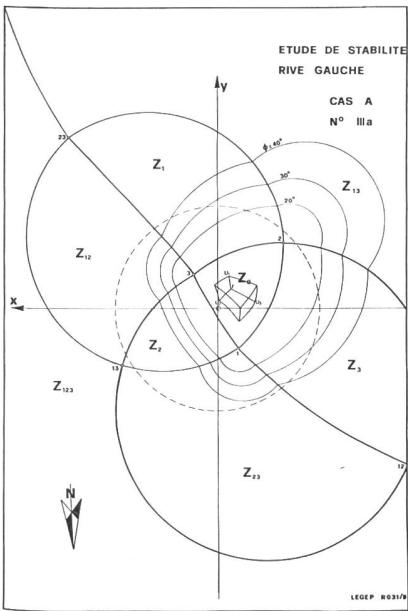
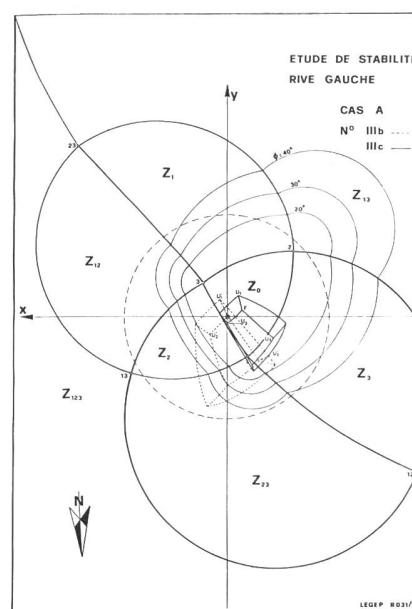
Figures 5 et 6. Vérification de la stabilité du bloc défini à la figure 4 pour trois cas de charge différents (Fig. 5: cas a – Fig. 6: cas b et c) et pour des angles de frottement de  $20^\circ$ ,  $30^\circ$  et  $40^\circ$  (calcul établi par le LEGEP).

Ces valeurs ont permis de vérifier la stabilité du massif pour 19 variantes, ce nombre découlant de l'application des différents «cas de charge» aux 7 blocs principaux considérés.

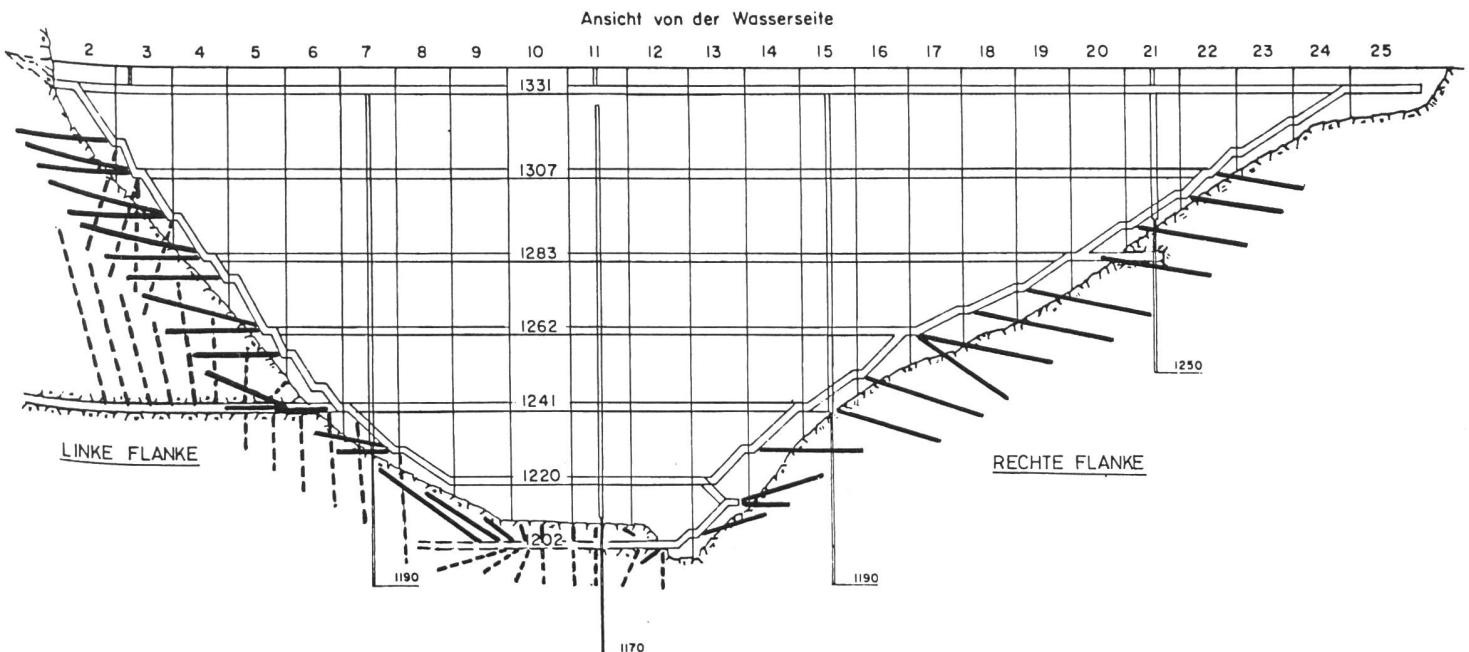
Figure 7. Forages de drainage sous le pied aval du barrage.

Vu la nature des appuis rocheux, un réseau de forages de drainage a été aménagé sous le pied aval du barrage (figure 7) pour:

- La 1<sup>re</sup> famille est composée de forages horizontaux ou ascendants (drains descendants) qui traversent les plans de clivage n° 2. En plan, les forages, orientés vers l'aval, drainent la zone du pied aval du barrage. Leur longueur est telle qu'un plan de clivage n° 2 est toujours coupé par 3 ou 4 drains.
- La 2<sup>e</sup> famille est composée de forages fortement inclinés par rapport à l'horizontale ou verticaux (drains ascendants ou descendants) qui traversent les plans de clivage n° 3. Ils plongent vers l'aval en s'éloignant du voile d'injection. Leur longueur est telle qu'ils coupent toujours un plan de clivage n° 3 passant sous le pied amont du barrage.

- *abaisser les sous-pressions* éventuelles dans le système de stratification (forages descendants, drains ascendants et dirigés vers la rive droite);
- *drainer la zone du pied aval du barrage* (forages dirigés vers l'aval et si possible proches de l'horizontale). Leur longueur est telle qu'ils puissent drainer la zone de rocher située à l'aval de l'emprise de la fouille.

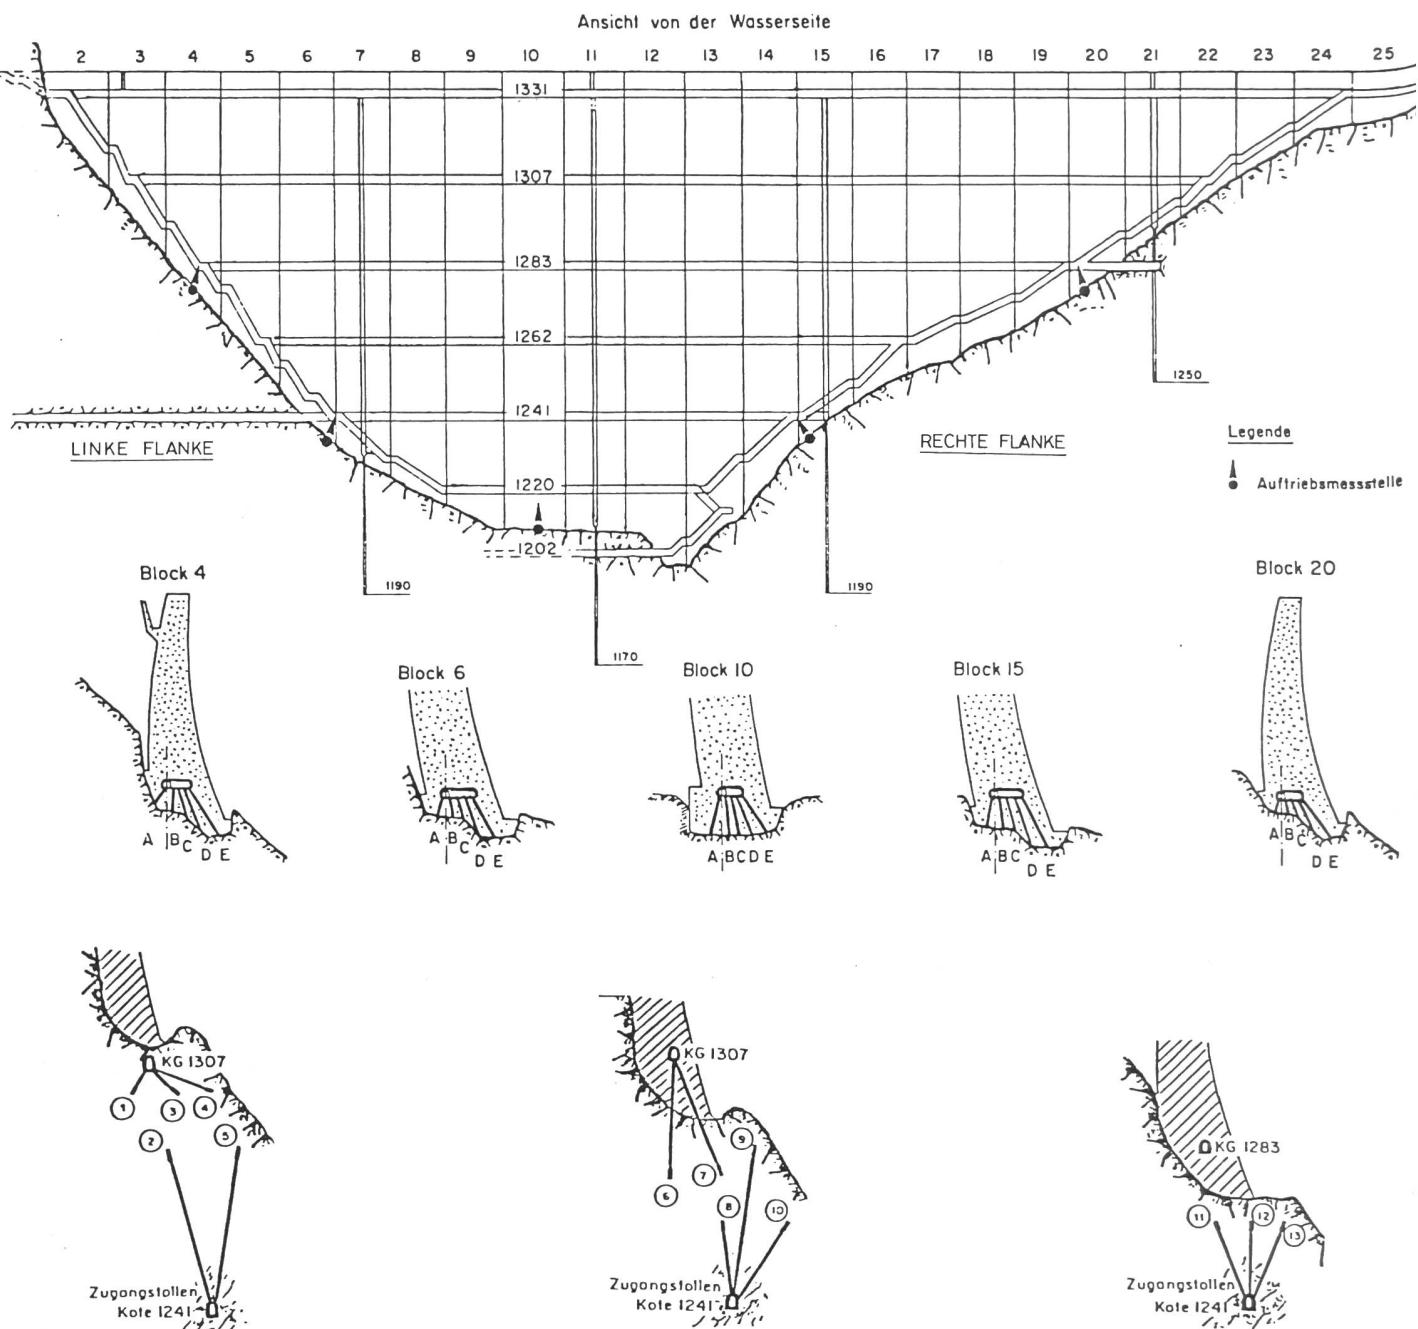
Figure 8. Disposition des prises de mesure de la sous-pression sous le barrage et dans l'appui en rocher de la rive gauche.

Ces dispositifs (figures 8 et 9) se composent de:

- 5 sections de 5 prises de pression chacune, pour mesurer la sous-pression sous le barrage, aux blocs 4, 6, 10, 15, 20.
- 3 sections comprenant respectivement 5, 5 et 3 prises de pression en profondeur, pour mesurer les sous-pressions qui pourraient se développer dans l'appui en rocher rive gauche.

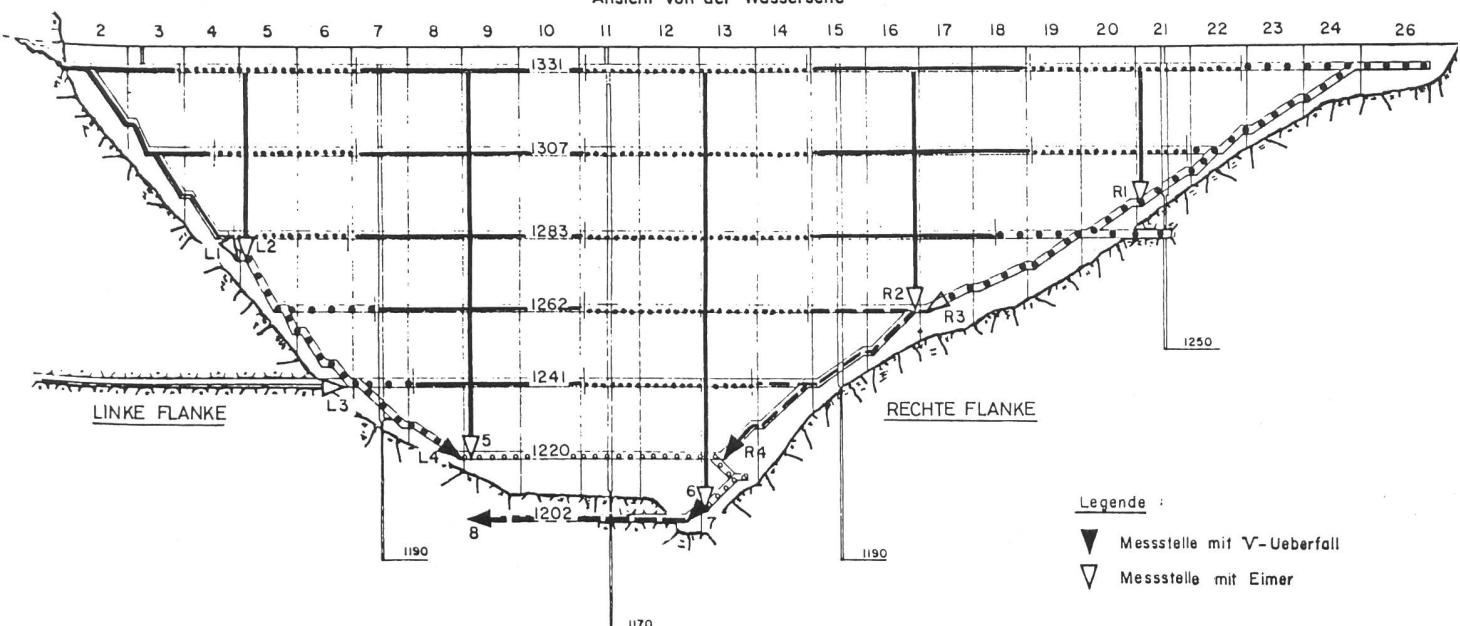
Figure 9. Installation de mesure débits d'infiltration dans le barrage.

– 12 stations de mesure du débit des eaux d'infiltration et de drainage. Des travaux d'injection du béton du barrage ayant été exécutés pendant les deux premières mises en eau de 1976/77, ces mesures n'étaient pas représentatives des infiltrations réelles durant cette période. Par contre, le débit des eaux de drainage a été mesuré à l'orifice de chacun des 65 drains.
