**Artikel:** Pertes d'eau et sous-pressions au barrage de la Grande Dixence  
**Autor:** Torrione, Joseph  
**DOI:** <https://doi.org/10.5169/seals-941317>

# Pertes d'eau et sous-pressions au barrage de la Grande Dixence

Joseph Torrione

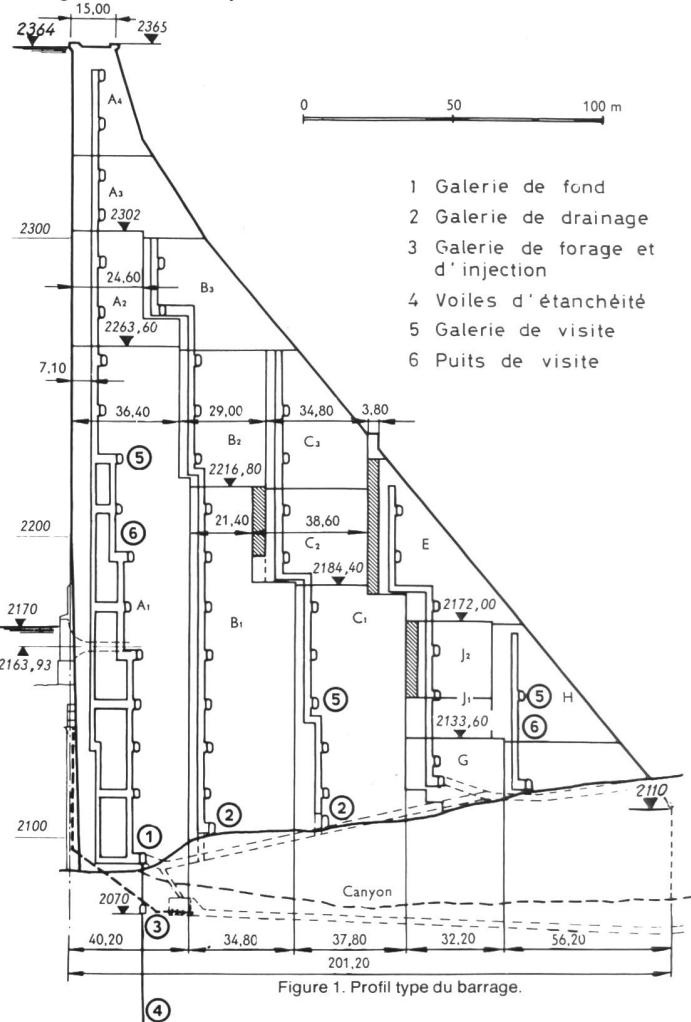
Figure 1. Profil type du barrage.

Pour bien comprendre l'importance relative des pertes d'eau et des sous-pressions enregistrées, il faut les mettre en rapport avec les dimensions de l'ouvrage. Pour cela, il nous faut rappeler les principales caractéristiques du barrage (figures 1 et 2):

Hauteur	285 m
Longueur du couronnement	695 m
Longueur de contact	895 m
Surface du parement amont	102 165 m <sup>2</sup>
Nombre de joints	43
Longueur totale des joints	6440 m

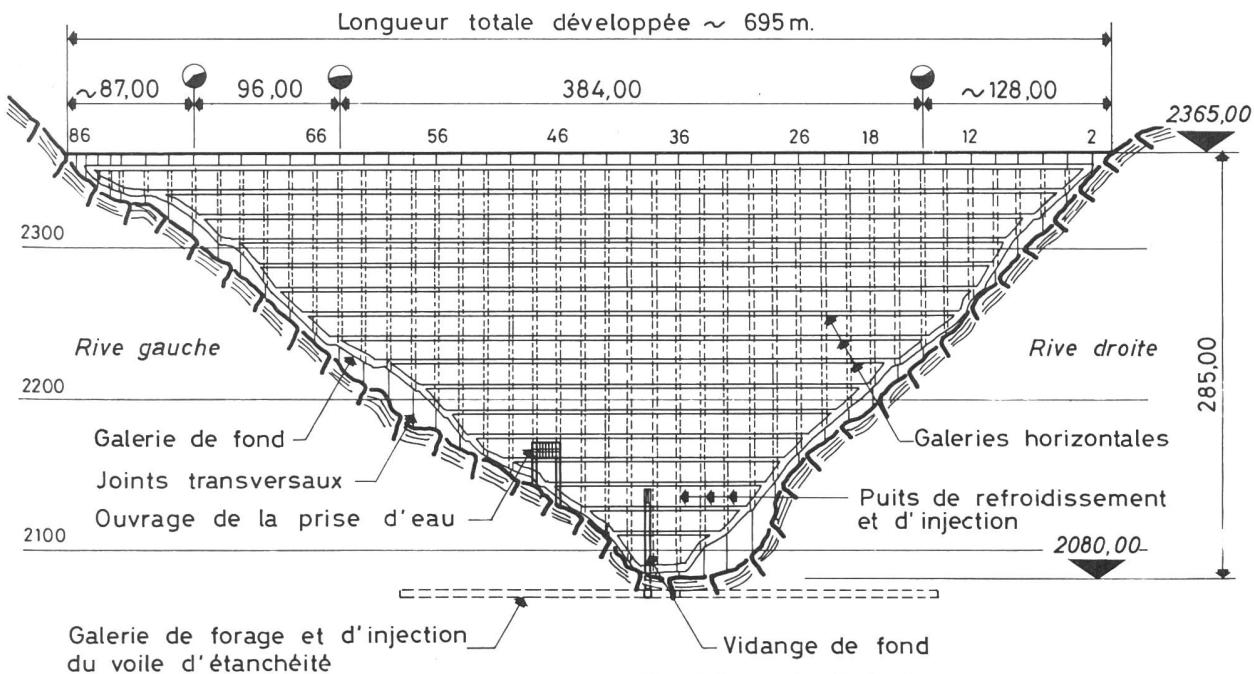
Figure 2. Coupe en long développée.

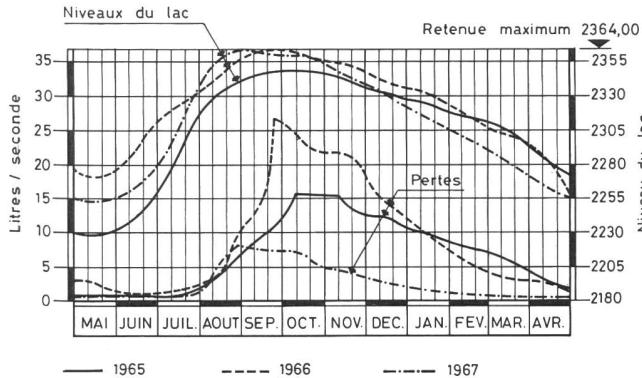
Figure 3. Débits d'infiltration sur rive gauche.

Le nouveau lac de la Grande Dixence a été rempli pour la première fois durant l'automne 1966, où il atteignit la cote 2364,42 (cote du couronnement: 2365). La figure 3 montre de quelle façon les débits d'infiltration mesurés sur la rive gauche augmentèrent par rapport à l'année précédente où le niveau avait atteint la cote de 2348,80.

Pour le niveau maximum du lac, on ne peut comparer que les courbes relatives aux pertes 66/67 et 67/68, puisque la cote 2364 a été atteinte pour la première fois dans le courant de l'automne 1966. On s'aperçoit que pour ce niveau maximum, on enregistre une diminution d'environ 19 l/s, puisque l'on passe de 27 à 8 l/s.

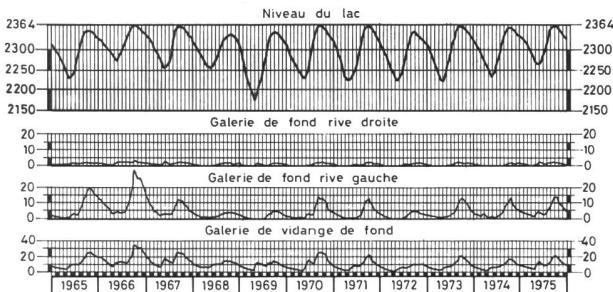
Figure 4. Mesure des infiltrations au pied du barrage.

— A partir de la date correspondant à cette campagne d'injections complémentaires, on n'a plus constaté de variations de débits. La courbe des pertes a une allure exponentielle. Sur le graphique figure 4, on voit combien les pertes ont été faibles en 1972, lorsque le niveau du lac n'a pas dépassé la cote 2348. Le graphique figure 5 donne les résultats de 1978.

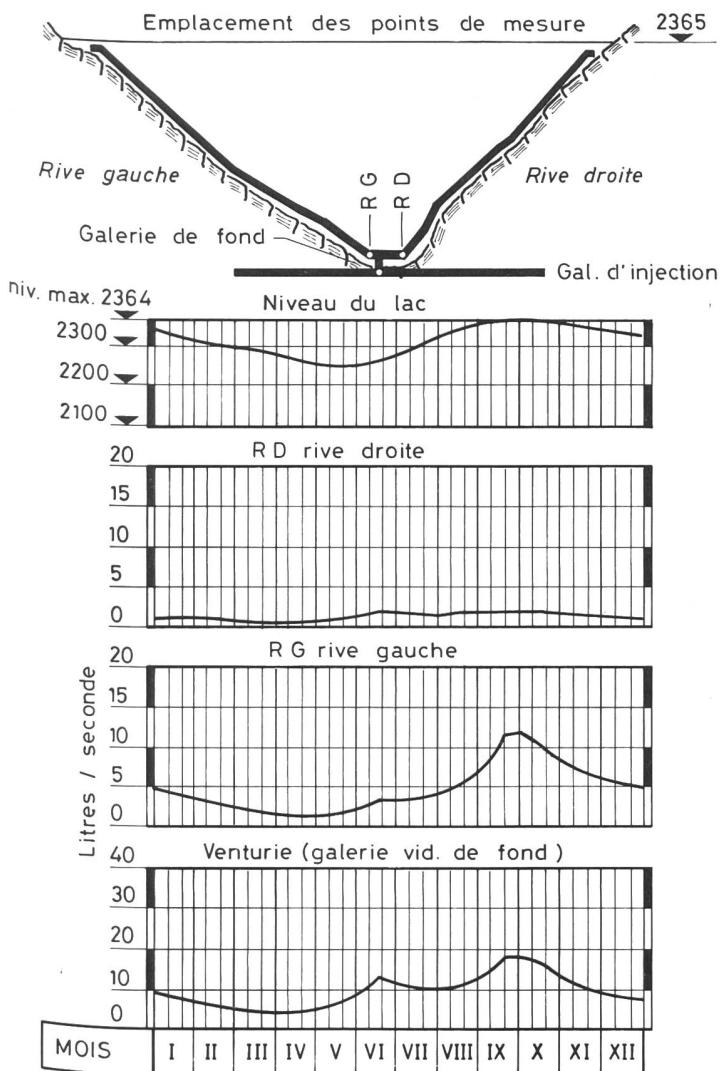
Figure 5. Mesures des infiltrations en 1978.

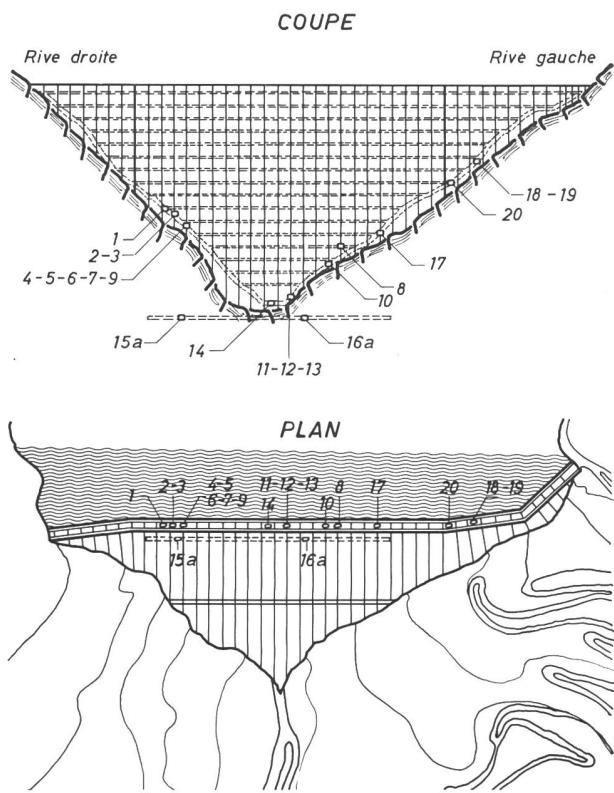
Figure 6. Situation des prises de pression pour les infiltrations dans les galeries et les puits.

Pour les infiltrations apparues dans les galeries et les puits (n° 7), on a mis en place 20 manomètres. Les injections faites en 1965 ont bouché 3 prises de pression, tandis que 2 autres ne peuvent être mesurées à cause de fuites au voisinage des scellements du tuyau de captage.

Les sous-pressions observées sont parfois très fortes, arrivant jusqu'à 100%, mais ceci est normal, les prises correspondantes se trouvant tout à l'amont du barrage, devant le voile d'injection ou dans ce voile lui-même.

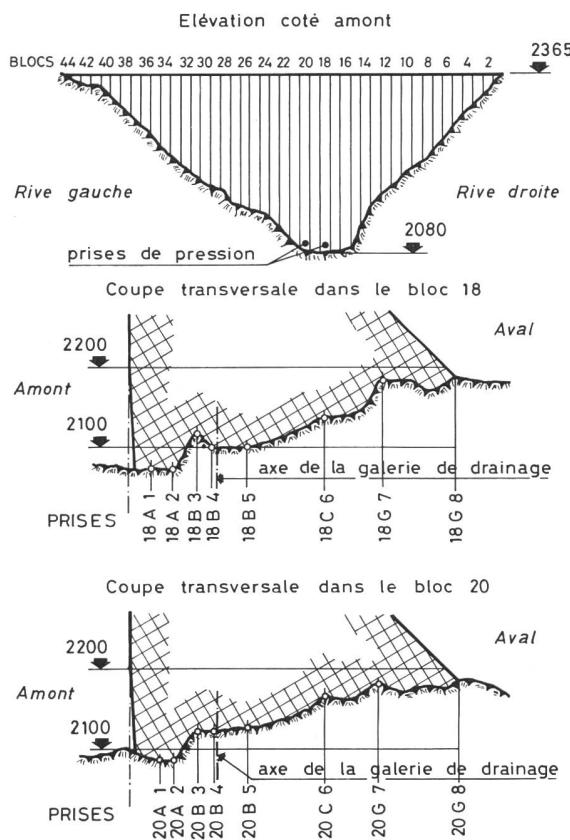
Figure 7. Emplacement des prises de pression au niveau des fondations.

16 boîtes de mesures ont été installées sur les blocs 18 et 20 (8 et 8). Depuis de nombreuses années, 13 boîtes ne fonctionnent plus. 3 d'entre elles ont été, soit obstruées lors des injections, soit mises hors service à la suite de l'écrasement des conduites, lors du bétonnage. Les 10 autres ont probablement été colmatées par la suite. Ces 10 prises donnaient, dès le début, des sous-pressions nulles, ce qui met en évidence l'efficacité du voile et du rôle drainant de la galerie de pied.

Pour les trois autres prises où se manifeste encore la sous-pression, l'évolution au cours des années 1964–1975 de leur *coefficient de sous-pression* respectif (rapport entre la pression mesurée à la prise et la pression hydrostatique sur le parement amont au niveau correspondant) est représentée par les diagrammes figure 7, qui permettent les constatations suivantes:

- aux prises 18A2 et 18B4 du bloc 18, le coefficient de sous-pression est relativement bas, assez constant et ne suit donc pas les variations du plan d'eau du lac;
- à la prise 20A1 du bloc 20, ce coefficient est plus élevé et sa valeur croît généralement avec l'élévation du niveau du lac, ses valeurs les plus fortes étant observées à lac «plein»;
- les valeurs maximales du coefficient de sous-pression pour chacune de ces trois prises, groupées par période, sont données dans le tableau 2.
