Zeitschrift: Wasser Energie Luft = Eau énergie air = Acqua energia aria
Herausgeber: Schweizerischer Wasserwirtschaftsverband
Band: 73 (1981)
Heft: 11-12

Talsperrenkontrolle in der Waadt vor 230 Jahren

Niklaus Schnitter

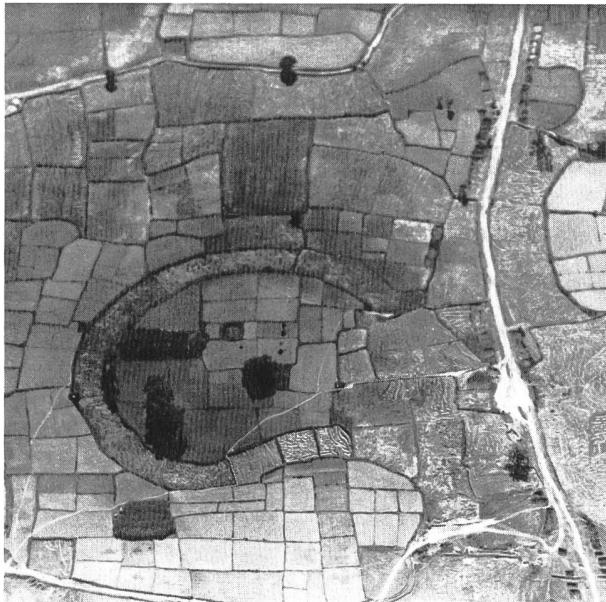
Bild 6. Alte Flussmäander im Terai. Im Kampf gegen die steten Überflutungen und Bachbettverlegungen bebaut der Bauer einen nicht mehr durchflossenen Mäander sofort mit seinen Reiskulturen, die darin oft schon im ersten Jahr willkommene Erträge abwerfen.

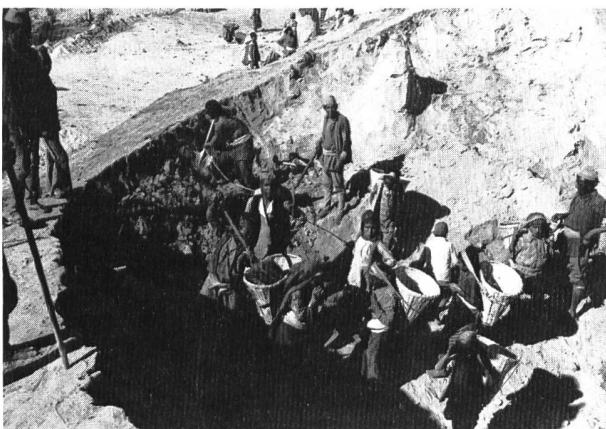
Bild 7. Strassenbau in den nepalesischen Hügeln: Menschen statt Maschinen bewältigen alle Arbeiten. In den sogenannten Tokos (Rückenkorbe) wird der Aushub auf die Seite gebracht. Das Bild stammt von den Arbeiten des Schweizer Projektes der Jiri-Lamusangu-Strasse.

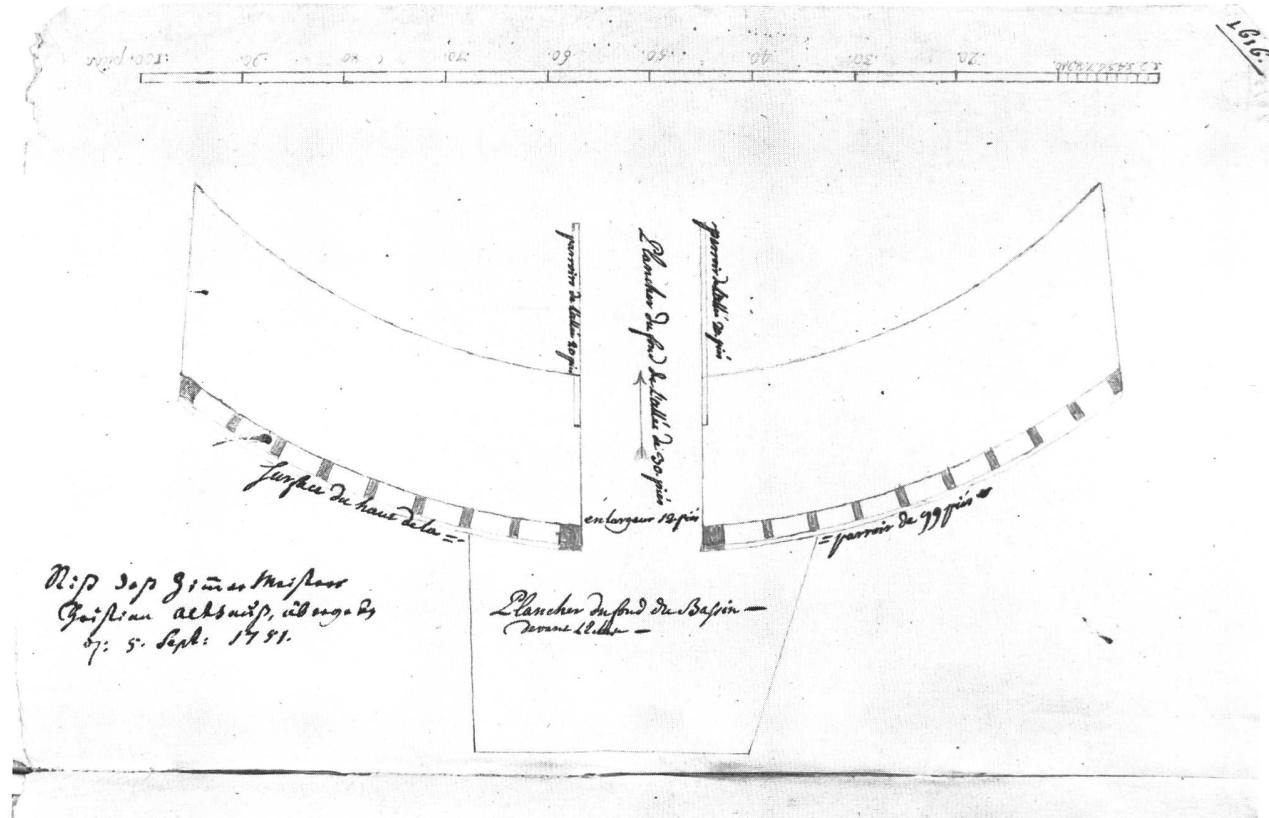
Bild 2. Am 5. September 1751 aufgenommene Grund- und Aufrisse der gemauerten Triftklause (1 pied = 0,293 m) [1].

Von den beiden Klausen an der Eau Froide ist die 1695 erstellte, untere von besonderem Interesse, weil sie im Gegensatz zu den sonst üblichen Holzkonstruktionen gemauert war. Die insgesamt rund 4,5 m dicke Mauer bestand aussen aus roh zugehauenen Quadern und im Kern aus geschichteten Bruchsteinen. Sie erreichte eine grösste Höhe über dem Bachbett von 7 m und eine Kronenlänge von 29 m, wie aus den ebenfalls 1751 aufgenommenen und im bernischen Staatsarchiv noch vorhandenen Plänen hervorgeht (Bild 2). Aus diesen und dem eingangs erwähnten Protokoll ist auch ersichtlich, dass die Mauer wasserseits durch einen Lehmschlag gedichtet war, der seinerseits durch eine Holzwand geschützt wurde. Der Grundablass war 3,5 m breit und 1,7 m hoch und wurde luftseits durch einen 5,9 m langen Holzkanal verlängert, welcher einen Wasseraufprall in unmittelbarer Nähe des Mauerfusses verhinderte. Auch wasserseits schützte ein Holzboden das Bachbett unmittelbar vor der Mauer.

Am bemerkenswertesten ist jedoch an der Sperre von Folliau, dass sie im Grundriss deutlich gekrümmt war. Bogenstaumauern waren schon von den Römern für mindestens zwei kleinere Sperren angewandt worden [4]. Doch dann geriet das Konstruktionsprinzip wieder in Vergessenheit, bis es Anfang des 14. Jahrhunderts eine kurze Blüte in Iran erlebte und Ende des gleichen Jahrhunderts im damals noch stark islamisierten südöstlichen Spanien auftauchte, vorerst allerdings in der Form von gebogenen Gewichtsstaumauern [5]. Die erste wirkliche Bogenstaumauer von Elche bei Alicante wurde nach 1632 begonnen. Inzwischen war 1611/12 bei Trento in Norditalien die unbedeutende, erste Etappe der schlanken Bogenstaumauer Ponte Alto gebaut worden, welche von 1740 bis 1887 suk-

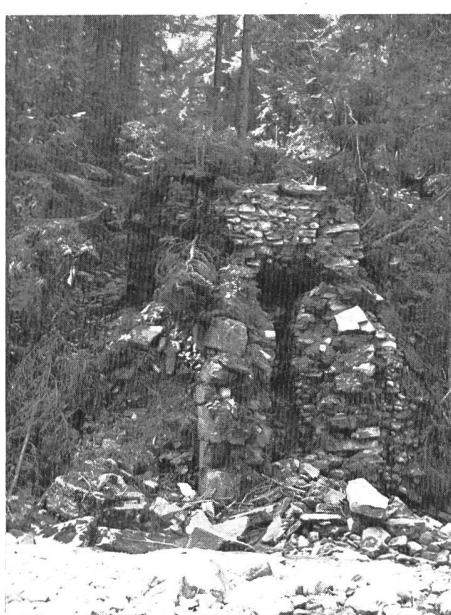
Bild 3, links

Bild 3. Heutige Überreste der linken Flanke der gemauerten Triftklause mit wasserseitig vorspringender Widerlagerverbreiterung und späterer luftseitiger Verstärkung. Der Kern aus Bruchsteinmauerwerk zerfällt rascher als die beidseitigen Außenmauern aus roh behauenen Quadern (Foto des Autors).

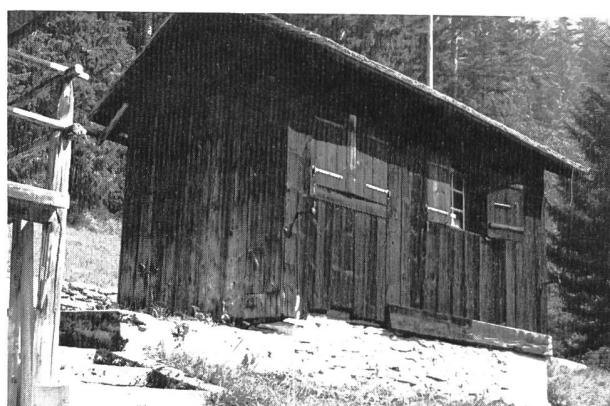
Bild 4, rechts

Bild 4. Die auf die Alp zur Joux Verte gerettete ehemalige Schutzhütte auf der Mauerkrone (Foto des Autors).

In diesem Rahmen gesehen kommt der wie erwähnt 1695 erstellten Folliau-Sperre sicher erstrangige Bedeutung zu. Um so bedauerlicher bis gar skandalös ist es, dass man sie, trotz eindringlicher Warnung [6], so weit verwahrlosen liess, dass sie im April 1945 (sic!) durch ein Hochwasser weitgehend zerstört wurde [7]. Was heute von ihr übrig bleibt, sind nur noch kümmerliche Reste an den beiden Talflanken (Bild 3). Ferner wurde vor ihrem Einsturz die auf der Krone angebrachte Schutzhütte für die Bedienungsmannschaft auf die nahegelegene Alp zur Joux Verte verlegt (Bild 4) und gleichenorts der bemerkens-

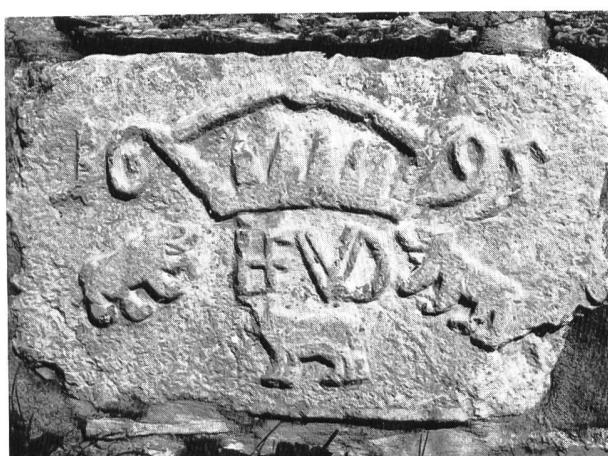
Bild 5. Der Schlussstein von 1695 mit drei Berner «Mutzen».

werte Schlussstein von 1695 eingemauert, welcher anlässlich der Aushubarbeiten für die unmittelbar bachabwärts erstellte Wasserfassung der Forces Motrices de l'Hongrin-Léman SA zum Vorschein kam (Bild 5).
