IV. Aspects géologiques du comportement extraordinaire du barrage de Zeuzier

Toni R. Schneider

IV. Geological Aspects of the Extraordinary Behaviour of Zeuzier Arch Dam

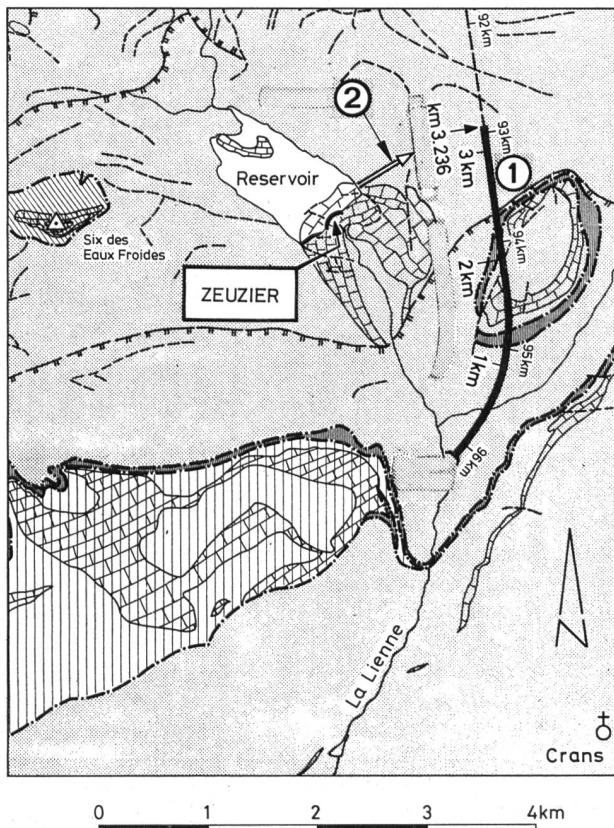
Figure 1. Situation tectonique
1 Galerie de reconnaissance pour le tunnel du Rawil

Le barrage de Zeuzier et son bassin sont situés dans le système de nappes helvétiques des Alpes suisses, plus particulièrement dans la nappe du Wildhorn. La figure 1 montre la situation générale; la figure 2 représente une section le long de l'axe du projet du tunnel routier du Rawil, c'est-à-dire la situation telle qu'elle se présente du côté gauche de la vallée principale. La nappe du Wildhorn est constituée d'une grande couche de roches sédimentaires orientées vers le SO-NE et plongeant en pente douce vers le SE. Les résidus du système de nappes ultrahelvétiques se situent au-dessus de la nappe du Wildhorn. La position et la composition des parties situées plus en profondeur de la nappe du Wildhorn ne sont pas connues car elles n'apparaissent pas à la surface et n'ont jamais été pénétrées par des forages ou par d'autres moyens d'investigation. C'est pourquoi on postule que la nappe du Wildhorn recouvre la nappe suivante, c'est-à-dire celle des Diablerets.

Comme les figures 1 et 2 l'indiquent, la nappe du Wildhorn est coupée par plusieurs chevauchements et failles internes, qui se situent principalement le long de la direction SO-NE du corps de la nappe ou qui la coupent obliquement à environ 45°. De plus, les séries de la nappe montrent quelques plissements internes, comme l'indique la figure 2. C'est ce qui ressort surtout de l'arrangement des calcaires du Malm.

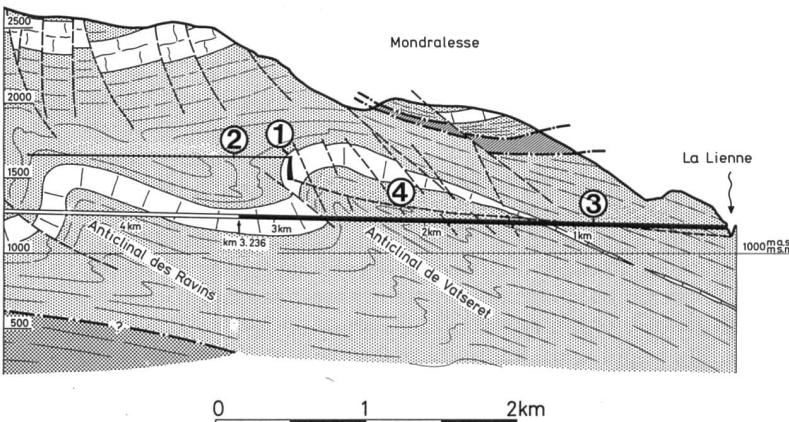
Figure 2. Coupe tectonique le long de l'axe du projet du tunnel du Rawil.

- 1 Projection du barrage de Zeuzier parallèlement à la structure tectonique
 2 Projection du réservoir
 3 Galerie de sondage du tunnel du Rawil
 4 Fond de la vallée de la Lienne (projection)
 5 Nappes ultrahelvétiques
 6 Schrattenkalk
 7 Calcaires du Malm
 8 Nappe du Wildhorn avec séries de calcaires ayant une tendance à la karstification
 9 Nappe des Diablerets
 10 Chevauchement, faille
 11 Limite des nappes

Si l'on dispose actuellement de quelques connaissances au sujet des conditions hydrogéologiques régionales, c'est avant tout aux travaux de recherche se rapportant au projet du tunnel routier du Rawil et aux observations faites pendant l'excavation de la galerie de sondage le long de l'axe du futur tunnel qu'on les doit. De ces études, on peut tirer que les circulations d'eau sont surtout définies par les séquences lithologiques des séries sédimentaires de la nappe du Wildhorn. Les séries à dominance calcaire doivent être considérées comme plus perméables, plus particulièrement si l'on tient compte de la plus grande fracturation de ces roches due à l'activité tectonique au cours de l'orogénèse alpine. Par ailleurs, les séries plutôt marneuses sont plus imperméables. On tire de la colonne stratigraphique (figure 3) que le Schrattenkalk spécialement et les calcaires du Malm en tant que calcaires massifs et presque purs sont hautement perméables et qu'ils peuvent être soumis à la formation de karst. Ces deux formations sont mises en évidence par la figure 2.

The present knowledge of the regional hydrogeological conditions is mainly due to research work in connection with the project of the Rawil roadtunnel and the observations during the excavation of the exploratory adit along the axis of the future tunnel. From these studies it can be derived that the water circulations are mainly governed by the lithological sequences of the sedimentary series of the Wildhorn nappe. The more calcareous series have to be considered as more permeable, especially with a view to the stronger fracturing of these rocks by tectonic activity in connection with the Alpine orogenesis. On the other hand, the predominantly marly series are rather impervious. From the stratigraphical column, figure 3, follows that especially the Schrattenkalk and the Malm limestones as massive, almost pure limestones, are highly pervious and might be subjected to the formation of karst. These two formations are most prominent in figure 2.

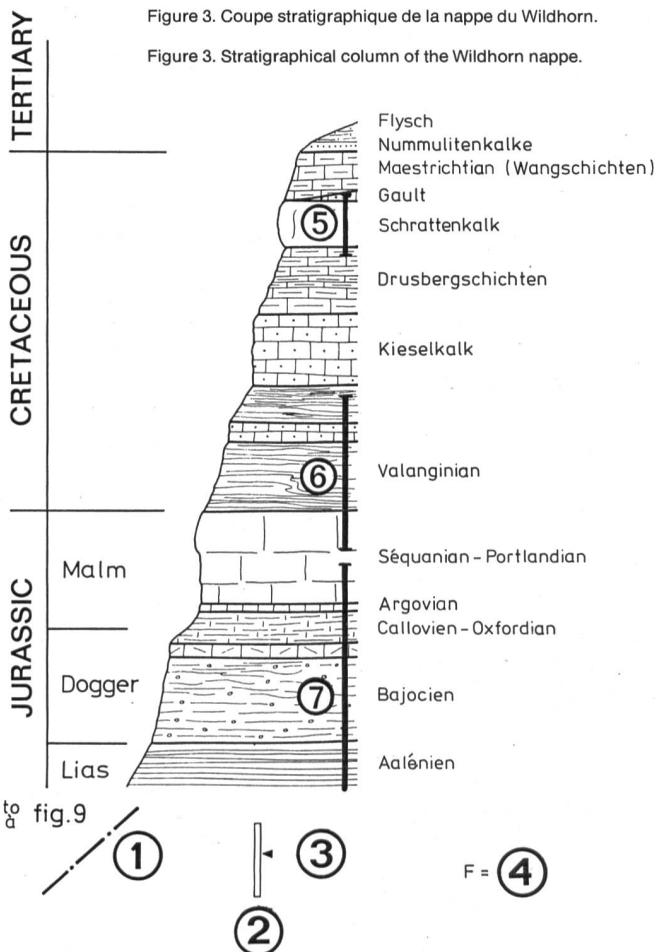
Figure 3. Coupe stratigraphique de la nappe du Wildhorn.

Figure 3. Stratigraphical column of the Wildhorn nappe.

- 1 Fasse
 2 Forage
 3 Venue d'eau
 4 Axes des plis
 5 Niveau supérieur de karstification
 6 Barrière hydrogéologique
 7 Nappe phréatique inférieure
- 1 Fault
 2 Drillhole
 3 Water inflow
 4 Foldaxis
 5 Upper karst level
 6 Hydrogeological barrier
 7 Lower groundwater level

Il existe une deuxième nappe phréatique importante dans les parties profondes des calcaires du Malm et les formations situées au-dessous (figure 3). Son écoulement semble entravé par une barrière de calcaires imperméables du Malm, placée dans la partie supérieure de cette série et par le Valanginien schisteux situé par-dessus. Le système est soumis à une pression interne et sa composition chimique se distingue nettement de celle de l'eau de surface à cause de sa concentration élevée en bicarbonate de sodium. De plus, elle est modérément tempérée avec des températures allant jusqu'à 29 °C dans la galerie de sondage. Mais en général, les températures recueillies correspondent assez bien aux gradients thermiques régionaux prévus.

The stratigraphical column of the Wildhorn nappe is presented in figure 3. It shows the regular composition of the sedimentary sequences of the Helvetic nappe system. It is characterised by rhythmic cycles of competent, mainly calcareous formations and incompetent, generally marly series. It can be observed that the massive Malm limestones of Sequanian to Portlandian age, which present the foundation rock of Zeuzier dam, are surrounded by mighty schistous formations. Above this follows the thick sequence of the Valanginian marls, sometimes interbedded with siliferous limestones. Below the Malm are situated first the marly limestones of the Argovian and then the marls of the Callovian-Oxfordian. Except for the top of the Dogger with its thin, spatic limestone sequence, the lower parts of the Wildhorn nappe are also mainly composed of more or less schistous series. As mentioned above, older formations than the Aalénian are not exposed of the Wildhorn nappe. It is probably this position in between mighty, soft, easily deformable rock series which enabled the mainly rigid Malm limestones to form the widespread folding within the nappe system.

A second important groundwater system exists in the lower parts of the Malm limestones and the formations below (figure 3). Its outflow seems to be blocked by a barrier of impervious Malm limestones in the upper part of the series, together with the overlaying Valanginian marls. The system is under internal pressure and its chemical composition is distinctly different from the surface water, due to its high sodium-bicarbonate content. In addition, it is moderately tempered, with temperatures up to 29°C in the exploratory adit, but the observed temperatures correspond fairly well with the expected regional thermal gradients.

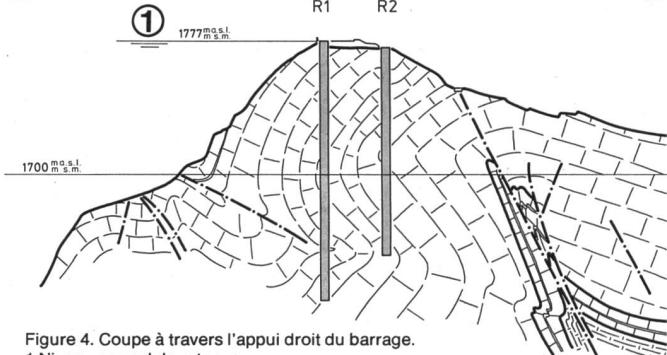
Figure 4. Coupe à travers l'appui droit du barrage.
1 Niveau normal de retenue.

Figure 4. Section across the right abutment.
1 Retention water level.

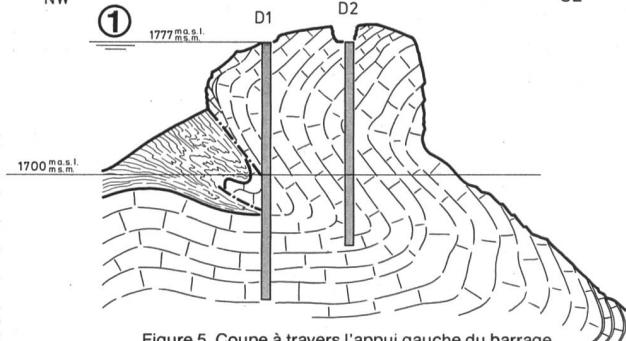
Figure 5. Coupe à travers l'appui gauche du barrage.
1 Niveau normal de retenue.

Figure 5. Section across the left abutment.
1 Retention water level.

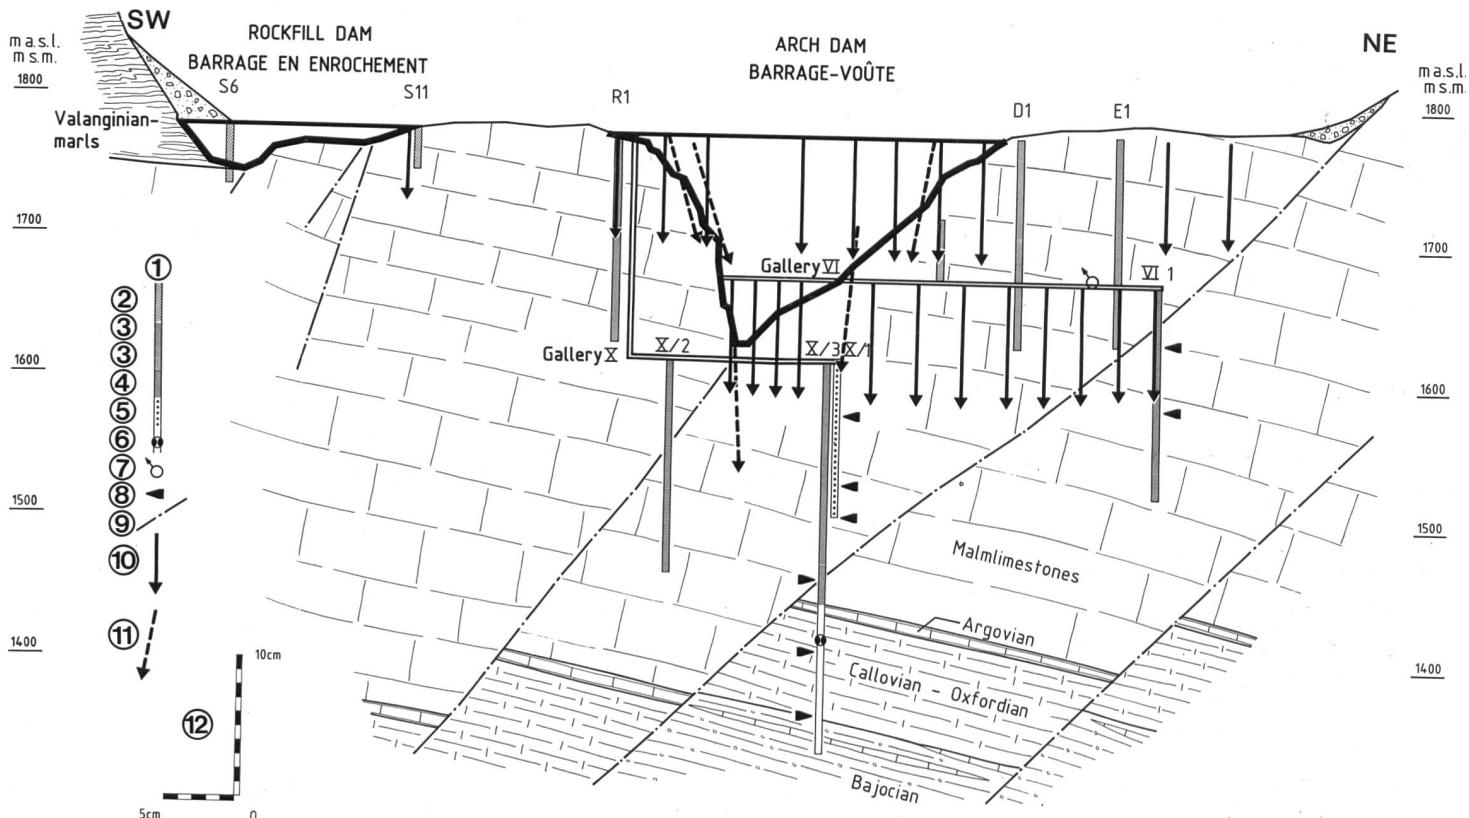
Figure 6. Coupe le long de l'axe du verrou de Zeuzier et des déformations entre 1972 et l'automne 1979.

- 1 Forage
- 2 Forage du temps de l'évaluation du projet
- 3 Forage de l'été et de l'automne 1979 avec inclinomètre
- 4 avec extensomètre
- 5 avec piezomètre
- 6 Cellule Glocetzi
- 7 Source
- 8 Venue d'eau
- 9 Faille
- 10 Tassements des points du nivelllement
- 11 Mouvements des piliers géodésiques sur le terrain (projection sur le plan de la coupe)
- 12 Echelle des déformations

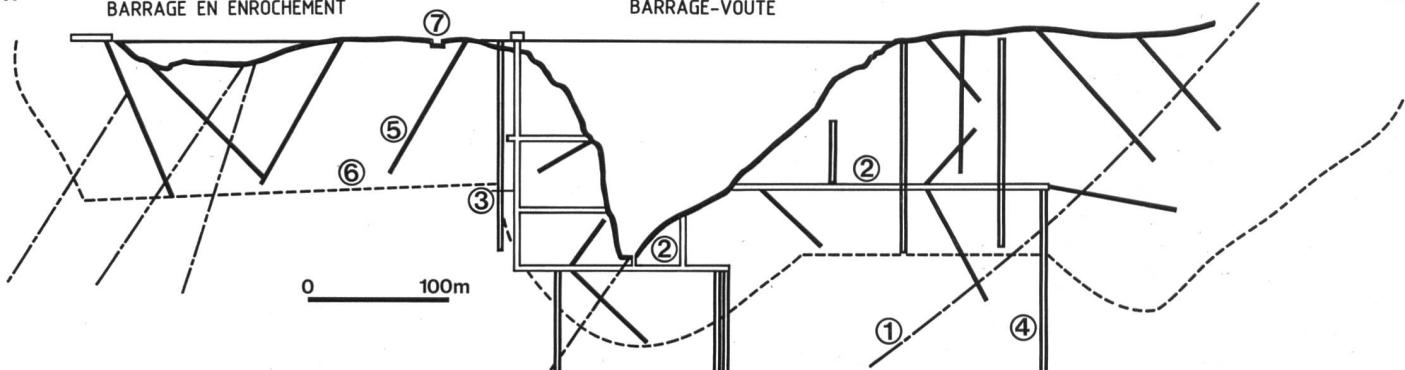
Figure 7. Extension de la voile d'étanchéité actuelle et disposition des forages de la zone A.

- 1 Fissure
- 2 Galerie d'injection
- 3 Puits vertical
- 4 Forage de l'été et de l'automne 1979
- 5 Forage de la zone A
- 6 Limite inférieure de la voile d'étanchéité
- 7 Evacuateur des crues

- Zone A: Contrôle de la qualité du voile d'étanchéité;
 - Zone B: Contrôle de l'état du contact béton-rocher et sa réparation;
 - Zone C: Essais de réparation des fissures du béton.
- Les aspects géologiques du travail de recherche dans les zones A et B sont les suivants (pour de plus amples détails techniques sur ces deux zones et sur la zone C, voir article V):

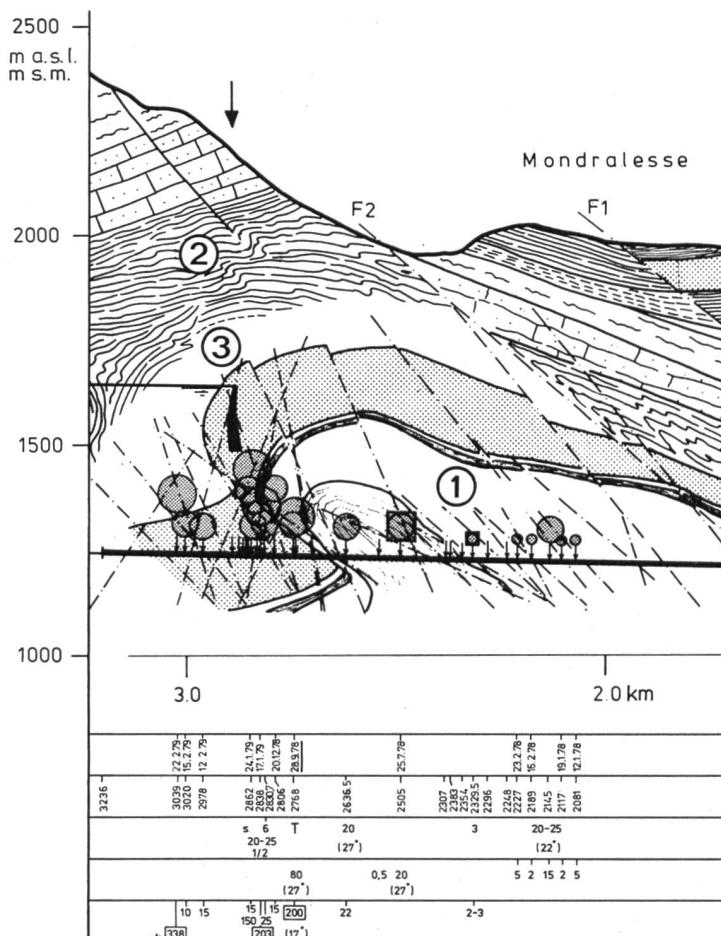
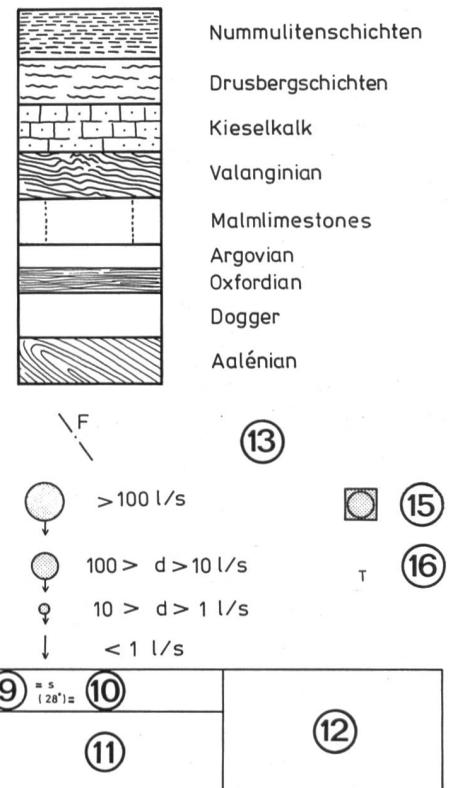
Figure 8. Coupe géologique le long de la galerie de reconnaissance et venues d'eau rencontrées.

Figure 8. Geological section along the exploratory adit and water inflows.

gure 8). De la galerie au barrage, la géologie peut être clairement suivie. C'est la raison pour laquelle il y a une relation directe entre la géologie au site du barrage et celle qui traverse l'excavation souterraine (figure 9). Les figures 1 et 9 démontrent que la galerie et le barrage ont une distance minima de 1400 m, mesurée entre le kilomètre 2,5 et 2,6 du tunnel. La différence de niveau atteint 400 mètres entre la galerie et le bas de la fondation du barrage. Le percement de la galerie fut interrompu au km 3,236 vers le début du mois d'avril 1979.

- Les premières déformations, encore très faibles, se sont produites entre les mois de novembre 1977 et janvier 1978, lorsqu'après avoir traversé une longue section sèche, on remarqua les premières sorties d'eau dans la galerie (figure 8). Les déformations n'atteignaient alors que quelques millimètres et n'ont pu être détectées que par évaluation statistique des mesures des pendules.

The riegel of Zeuzier, on which the damaged dam is founded, is the structural continuation of an anticline in the Malm which was crossed by the exploratory adit (figure 8). The geology can be clearly followed from the adit to the dam. Therefore, there is a straight relation between the geology at the dam site and the geology crossed by the underground excavation (figure 9). Figures 1 and 9 show that the dam and the adit have a shortest distance of about 1400 m from each other, which was reached between km 2.5 and 2.6 of the adit. The difference in the levels reaches about 400 m between the lower foundation of the dam and the adit. The heading of the adit was stopped at the beginning of April 1979 at km 3.236.

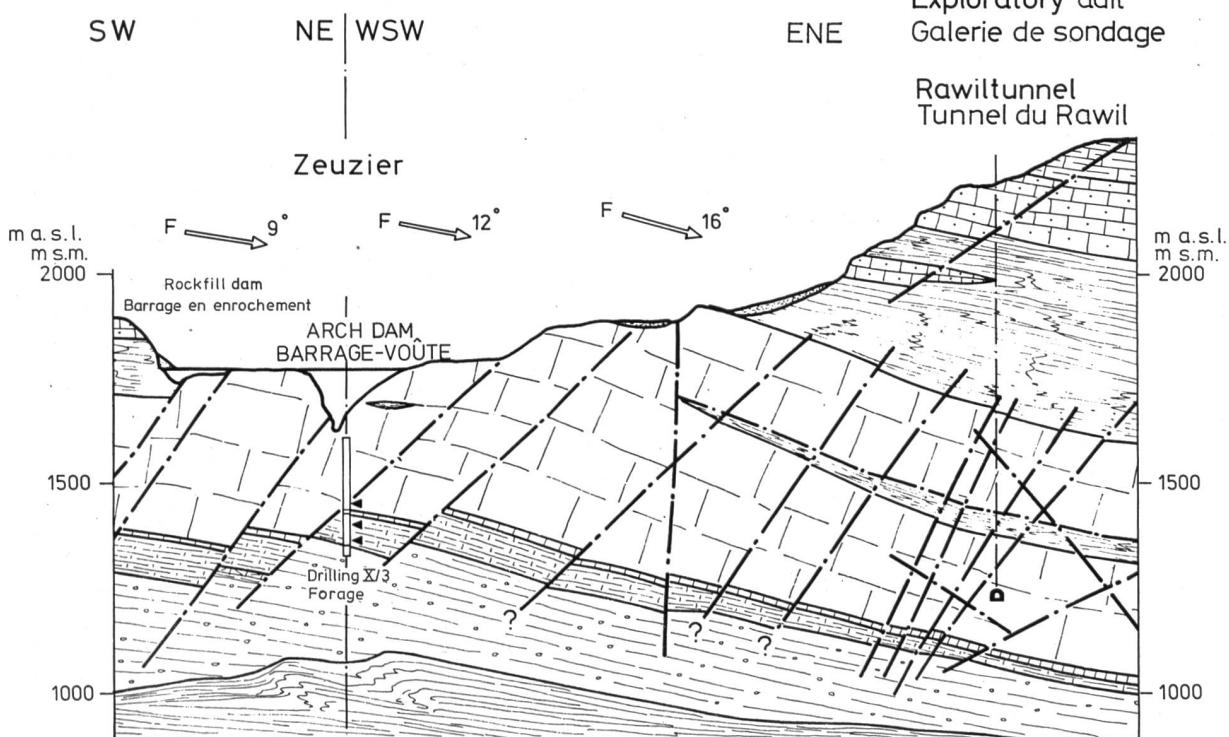
Figure 9. Coupe géologique à travers le barrage et la galerie de reconnaissance (légende voir figure 3).

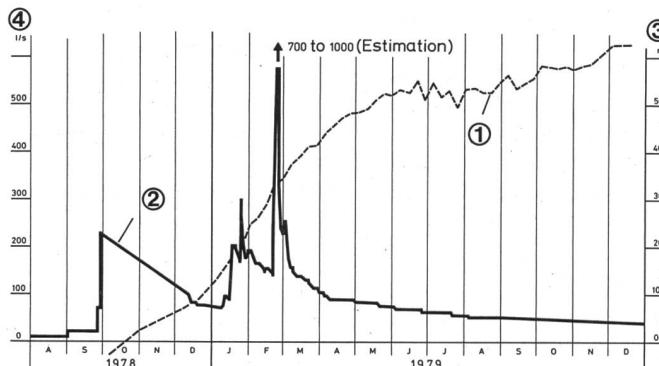
Figure 10. Développement au cours du temps des déformations du barrage et venues d'eau dans la galerie de sondage.

1 Déviation corrigée du pendule médian au niveau du couronnement du barrage
 2 Total des venues d'eau dans la galerie de reconnaissance
 3 Déviation du pendule en mm
 4 Venues d'eau en l/s

The strongest argument for the relation between the deformations of the rock mass and the water inflows into the exploratory adit are based on the very narrow temporal correspondence of the two commonly independent factors. The following correspondences could be found:
