Zeitschrift: Wasser Energie Luft = Eau énergie air = Acqua energia aria
Herausgeber: Schweizerischer Wasserwirtschaftsverband
Band: 74 (1982)
Heft: 3

Artikel: Calculs statiques = Static calculations
Autor: Amberg, Walter / Lombardi, Giovanni
DOI: <https://doi.org/10.5169/seals-954762>

VI. Calculs statiques

VI. Static Calculations

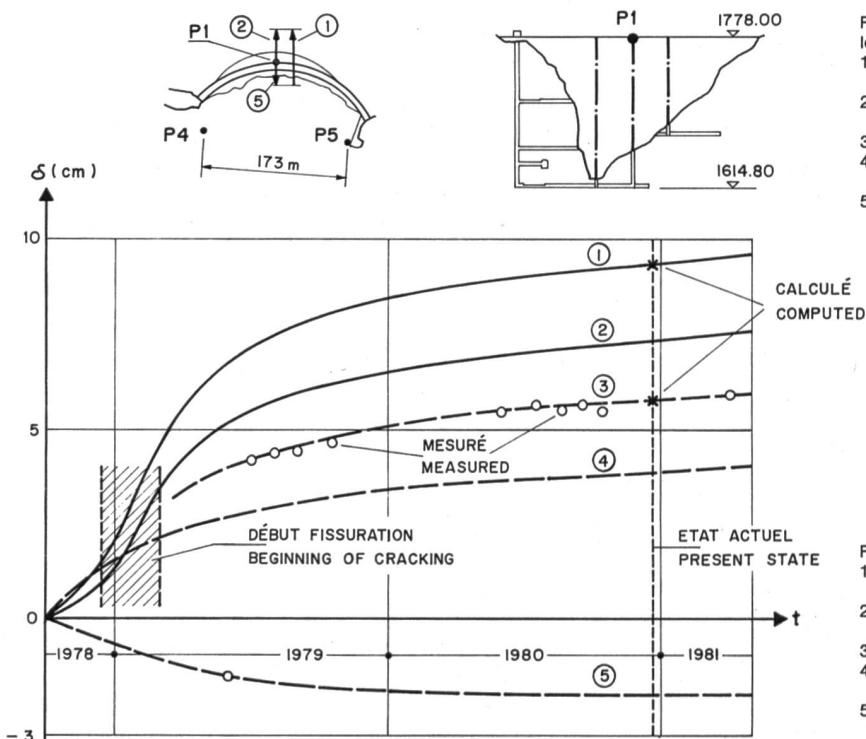
Figure 1. Evolution des déformations exceptionnelles.
 1 Déplacement de P1 causé par le tassement de la gorge de Zeuzier
 2 Déplacement radial mesuré de P1 (moyenne des lectures des pendules)
 3 Diminution de la distance P4-P5
 4 Déplacement radial calculé de P1 (modèle non fissuré)
 5 Déplacement de P1 suite à la rotation vers l'aval de l'ensemble du site

Figure 1. Evolution of exceptional deformations.
 1 Displacement of P1 caused by underground settlement
 2 Measured radial displacement of P1 (mean value of measurements)
 3 Diminution of distance P4-P5
 4 Computed radial displacement of P1 (dam without cracks)
 5 Displacement of P1 caused by tilting of the dam site in direction of the valley

La détermination de l'état actuel de déformation est basée sur la lecture des pendules, les mesures géodésiques effectuées régulièrement sur l'ouvrage et le relevé des fissures dans le corps du barrage (figure 1).

The determination of the present state of deformation is based on pendula displacement measurements, geodetic survey evenly carried out on the structure, and cracks survey in the body of the dam (figure 1).

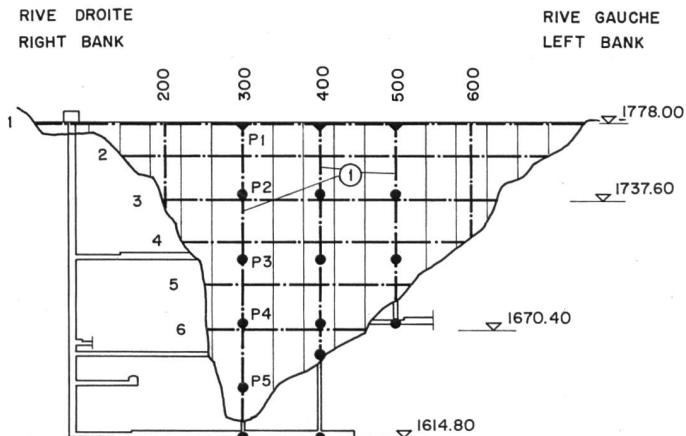
Figure 2. Barrage de Zeuzier – coupe en long déroulée.

1 Pendules (P1-P5: points d'observation)
Système statique
1-6: Arches
200-600: Consoles

1 Pendula (P1-P5: observed points)
Static system
1-6: Arches
200-600: Consoles

The calculations of Dr. Lombardi's staff, while using the same arch-cantilever method (figure 2), start from the observed displacements of the abutments and tend to reproduce a dam body state of deformation close to the measured one. This objective is reached by modifying the depth of the cracks step by step (reduction of resisting sections). This means creating passive zones (arches and cantilevers).

Les calculs du bureau Lombardi, tout en utilisant également la méthode des arcs-murs (figure 2), se basent sur les déformations des appuis constatées et cherchent à reproduire un état de déformation du corps du barrage proche de celui mesuré en jouant sur la profondeur de la fissuration relevée en surface (diminution des sections résistantes), c'est-à-dire en déterminant les zones (voûtes et consoles) actives.

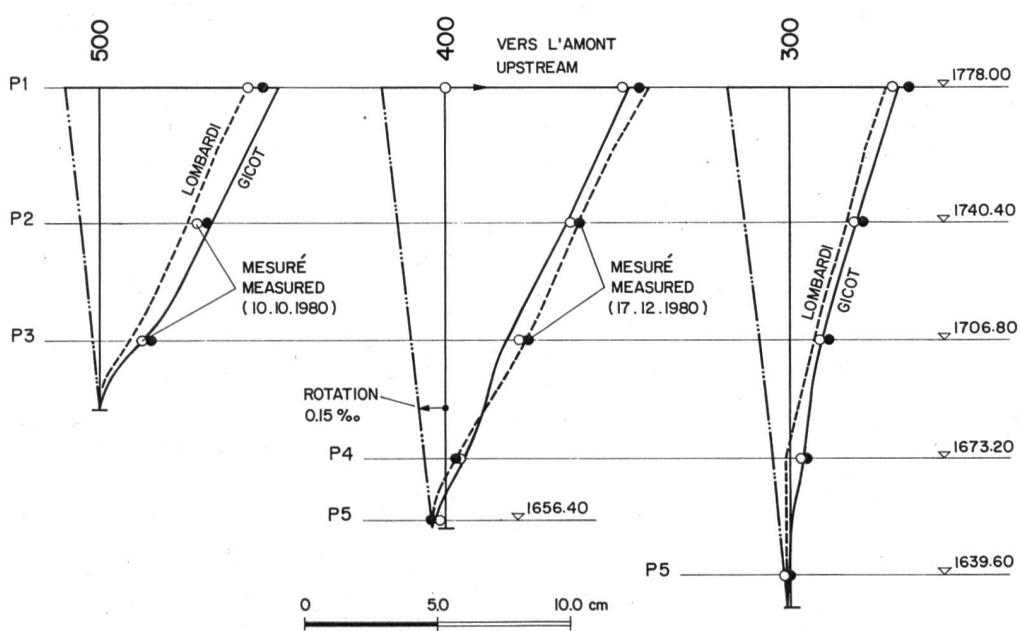
Figure 3. Barrage à l'état actuel fissuré. Confrontation des déplacements mesurés et calculés.

Figure 3. Dam under present condition (cracked structure). Comparison of measured and computed displacements.

The good correspondence between the measured and calculated displacements (figures 3 and 4), is not by itself the guarantee of a good solution. The resulting state of

La bonne correspondance des déformations mesurées et calculées (figures 3 et 4) ne garantit pas à elle seule l'exactitude de la solution. L'état de contraintes trouvé (figure 5) doit présenter des tensions correspondant à une amorce de fissuration au bord des zones inactives choisies. Par itérations successives, le respect de ces diverses conditions permet de définir un état de sollicitation fort voisin de la réalité.

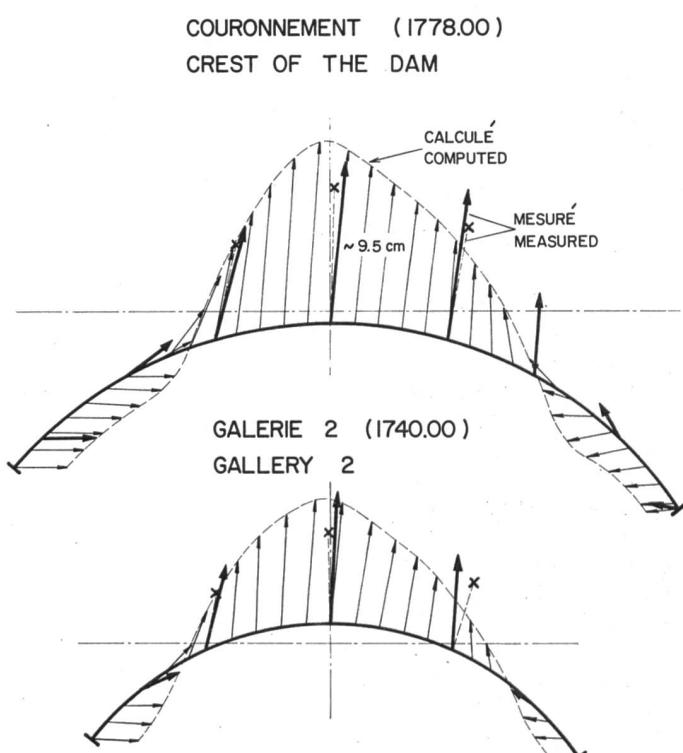
Figure 4. Barrage à l'état actuel fissuré. Déplacements mesurés et calculés.

Figure 4. Dam under present condition (cracked structure). Measured and computed displacements.

Figure 5. Barrage à l'état actuel fissuré. Contraintes dans les arcs (kg/cm²) (négatif: traction)

Figure 5. Dam under present condition (cracked structure). Stresses in the arches (kg/cm²) (negative: tension)

stresses (figure 5) must show tensions corresponding to the beginning of a crack at the dead zone limits. The iterative process, respecting both conditions, allows us to define a state of stresses close to the actual one.

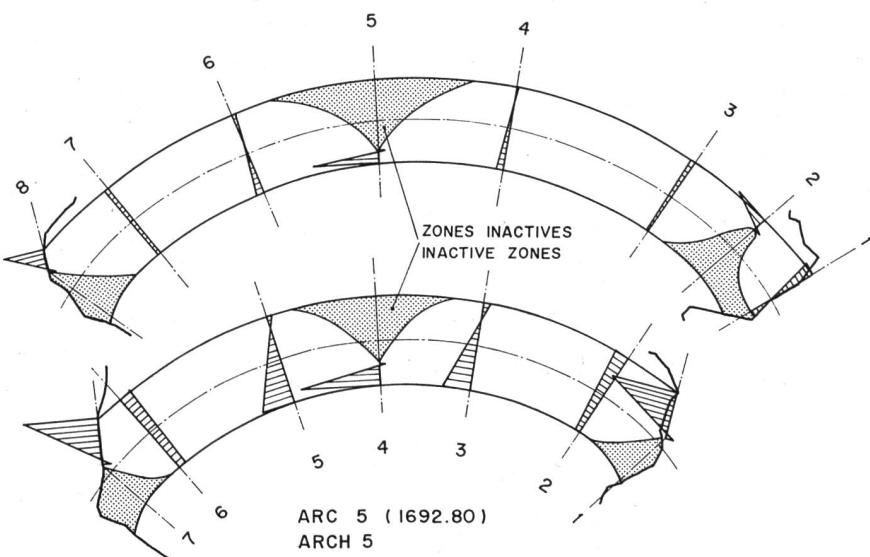
Figure 6. Barrage réparé. Cas de charge no 63.

– Poids propre
– Déformation des assises, état en décembre 1980
+20% déformation supplémentaire
– Poussée totale des eaux (1777.00)

Figure 6. Repaired dam. Loading case no. 63.
– Deadweight
– Displacement of the abutments, situation in December 1980 +20% additional deformation
– Total water pressure (1777.00)
Stresses in the arches (kg/cm²) (negative: tension)

La détermination des cas de charges futurs (Suiselectra, SEI, et Lombardi) se base sur les conditions normales d'exploitation. Il en résulte un certain nombre de cas de charge déterminants déjà adoptés par le Dr Gicot dans ses calculs de 1954 (tableau 1 et figure 6).

The determination of future loading cases (Suiselectra, SEI, and Lombardi) is based on normal conditions of operation. The result is a certain number of unit loading cases already adopted by Dr. Gicot for his calculations in 1954 (table 1, figure 6).

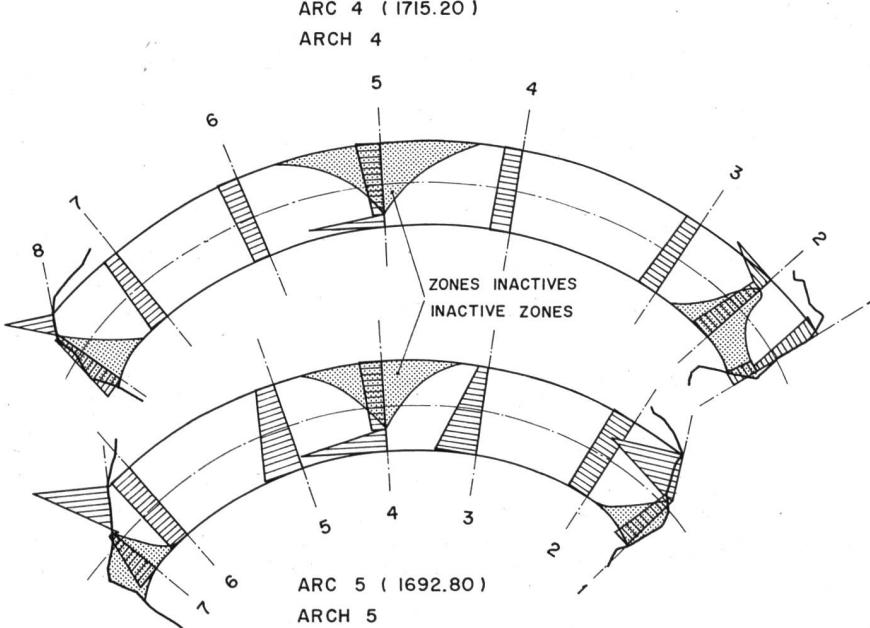
SECTION	ARC 4 / ARCH 4		
	AVAL DOWNSTREAM	POINT INTERIEUR INTERNAL POINT	AMONT UPSTREAM
1	28.0	21.9	11.9
2	87.7	19.0	9.0
3	34.7	-	89.9
4	87.2	-	30.9
5	139.4	10.5	20.5
6	30.6	-	43.4
7	37.0	-	37.4
8	39.2	10.6	0.6
			88.0

SECTION	ARC 5 / ARCH 5		
	AVAL DOWNSTREAM	POINT INTERIEUR INTERNAL POINT	AMONT UPSTREAM
1	50.1	17.5	7.5
2	40.2	-	143.4
3	72.2	-	44.8
4	164.5	8.7	19.5
5	13.5	-	41.4
6	41.3	-	35.7
7	44.6	10.9	46.8
8	-	-	146.0

A ces cas de charge vient s'ajouter une déformation des assises correspondant à 20% des déformations exceptionnelles enregistrées jusqu'au mois de décembre 1980. Cette valeur tient compte d'une part de 10% de déformation résiduelle jusqu'à stabilisation totale du mouvement, et d'autre part de 10% de déformation géométriquement semblable, qui pourrait être causée par un tassement du sous-sol lors de la remise en eau du barrage.

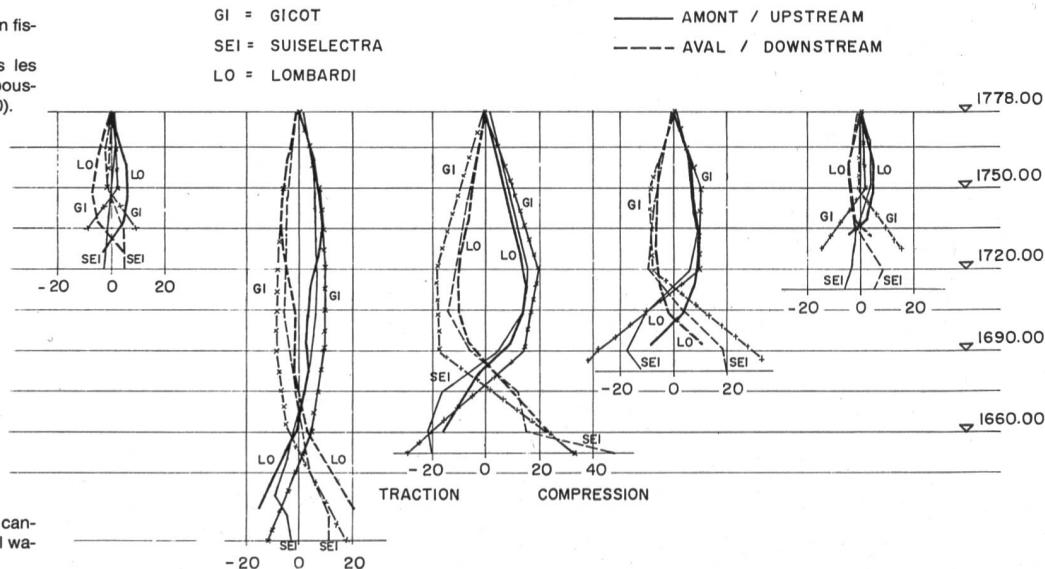
Figure 7. Barrage à l'état non fissuré.

Contraintes verticales dans les consoles (kg/cm²) sous la poussée totale des eaux (1777.00).

Figure 7. Uncracked dam.

Vertical stresses in the cantilevers (kg/cm²) under total water pressure (1777.00).

The three studies, respectively presented by Gicot, SEI and Lombardi set out foreseeable divergences, while different ways and means have been used by the authors (figure 7). Nevertheless, they all agree on main points, allowing to conclude that the dam is repairable, considering the remarks mentioned above. The repair must obviously be

Les trois calculs effectués (Gicot, SEI, Lombardi) présentent certaines divergences prévisibles vu les différents cheminements utilisés (figure 7). Ils s'accordent néanmoins sur les points essentiels permettant de conclure à une réparation possible de l'ouvrage, compte tenu des remarques faites ci-dessus et à condition que la réparation soit faite selon les règles de l'art conformément à la méthode mise au point lors des essais d'injection des fissures (article V).

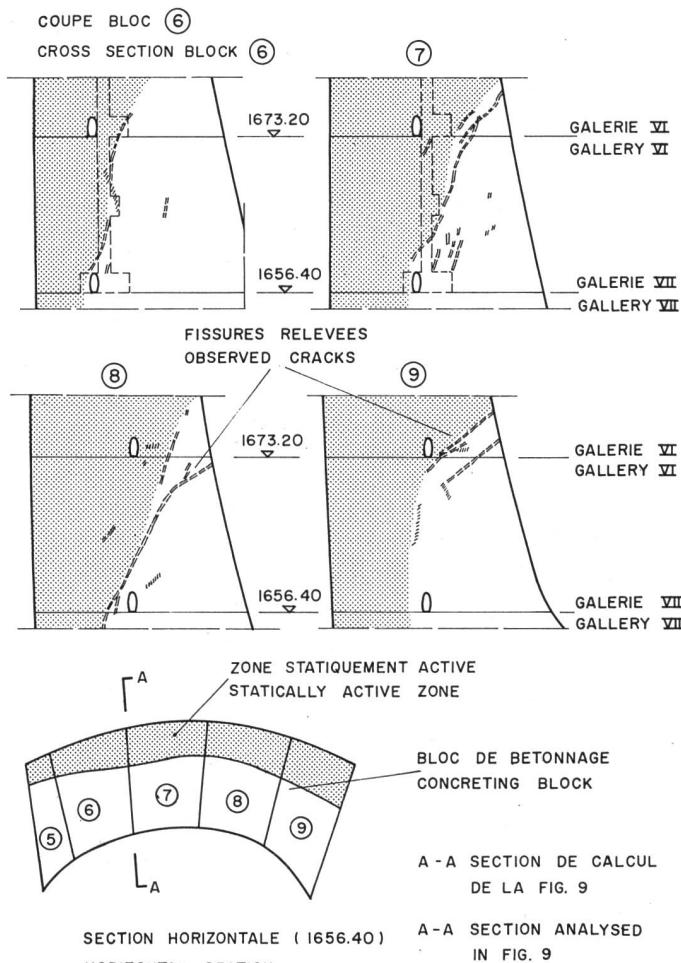
Figure 8. Barrage à l'état actuel fissuré. Fissuration relevée déterminant la section active encore disponible.

Figure 8. Dam under actual condition (cracked structure). Observed cracks in the dam body determining the active zone.

Une bonne connaissance de l'état de fissuration à l'intérieur du corps du barrage a été fournie par les travaux de reconnaissance exécutés durant la période d'été 1980 (figure 8).

A good knowledge of the cracking condition in the dam body itself has been given by the investigations carried out during the summer period of 1980 (figure 8).

Taking a close look at figure 8, one can notice the presence of an important weakening, regarding the wall along its entire width in a horizontal section, situated between the inspection galleries VI and VII. It is important to take notice that around elevation 1670, a large part of the wall's dead weight, representing about 280000 t, is presently carried by a section reduced to $\frac{1}{3}$ of its initial surface. The stresses are obviously not uniformly distributed on the active surface, but show a strong concentration along the upstream face.

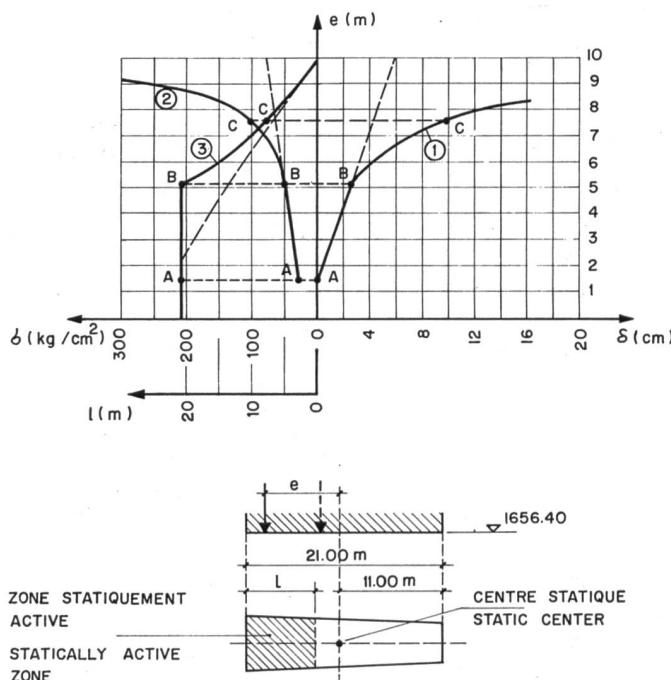
Figure 10. Relations entre les principaux paramètres déterminant le comportement de la console 300.

- e Excentricité du poids propre par rapport au centre statique
- δ Déplacement du couronnement vers l'amont
- σ Contrainte maximum béton
- l Largeur intact

Figure 10. Relationships between the main parameters acting on the behavior of the cantilever 300.

- e Excentricity of deadweight with respect to the static center
- δ Upstream crest displacement
- σ Maximum stress
- l Solid section

1° Relation entre le déplacement radial du couronnement et l'excentricité e de la résultante du poids propre par rapport à sa position initiale.

2° Relation entre l'excentricité e et la contrainte maximale dans le béton (parement amont).

3° Relation entre la largeur moyenne de la zone statiquement active à la hauteur de la galerie VII et l'excentricité e . Une contrainte de traction de 10 kg/cm^2 sur le bord de la fissure correspond à la résistance admise. La courbe en traitillé correspond au cas sans résistance à la traction.

Le point A représente l'état initial, antérieur à tout déplacement du couronnement. L'excentricité de la résultante du poids propre au niveau considéré provient de la forme géométrique de la console. Tant qu'aucune fissuration n'apparaît dans le béton, l'excentricité, le déplacement du couronnement et la contrainte maximale dans le béton varient linéairement. Le point B correspond à l'apparition de la fissuration sur le parement aval; c'est l'état existant dans l'ouvrage au début de l'année 1979. A partir de ce moment, les divers paramètres ne varient plus proportionnellement puisque la section résistante (courbe 3) diminue. L'état actuel est représenté par le point C, correspondant au déplacement du couronnement de 9,5 cm. La contrainte maximale dans le béton est de l'ordre de 110 kg/cm^2 et la largeur de la section résistante réduite à 7,5 m en moyenne.

3) Relationship between the average width of the statically active zone (elevation of gallery VII) and the eccentricity e . A traction stress of 10 kg/cm^2 is assumed on the crack edge, corresponding to the admitted traction strength. It is possible to obtain the dotted curves when no traction strength is assumed.

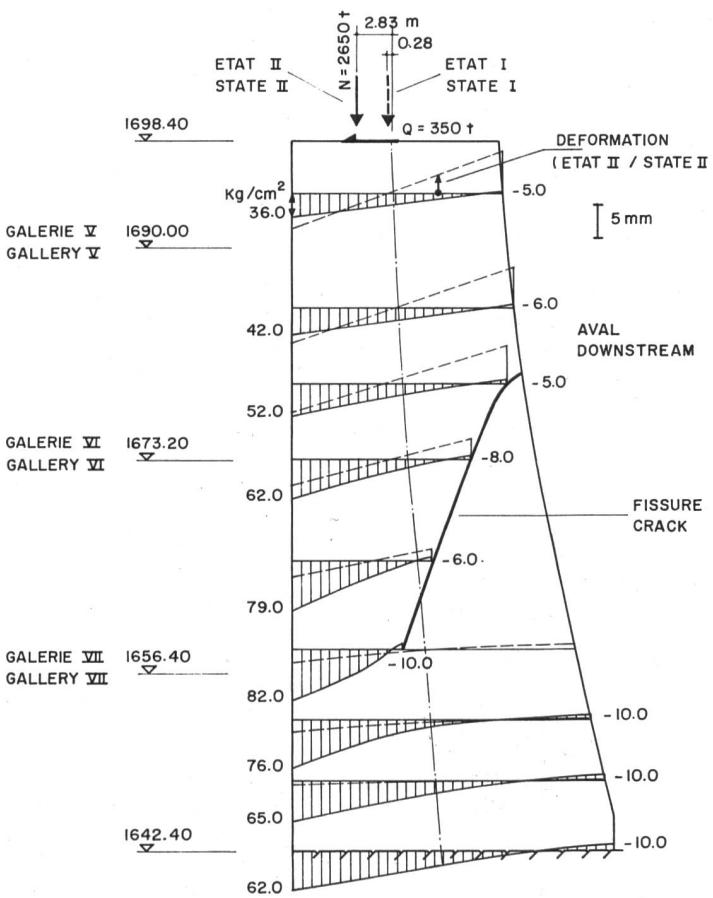
Figure 9. Barrage à l'état actuel fissuré. Etude du comportement local de la console 300 par la méthode des éléments finis. Contraintes et déformations dans la console fissurée.

Figure 9. Dam under present condition (cracked structure). Analysis of stability conditions of cantilever 300 by means of a finite element model. Stresses and deformations in the cracked cantilever.

des arcs sur les consoles et, par suite, un déplacement progressif du sommet de la console centrale vers l'amont (déplacement relatif par rapport à son encastrement). Suite à la flexion de la console, des tractions sont apparues dans la partie basse du parement aval provoquant la fissuration. Ce mécanisme peut-être analysé à l'aide du modèle par éléments finis présenté à la figure 9.

L'état I représente le barrage non fissuré soumis uniquement à son poids propre. En simulant l'effet de la poussée des arcs de la partie supérieure du barrage par un déplacement vers l'amont de la résultante du poids propre on parvient à un état correspondant à une amorce de fissuration sur le parement aval. En réduisant pas à pas la section active, on aboutit au nouvel état d'équilibre correspondant à la console fissurée.

L'état II (figure 9) représente la situation actuelle (barrage fissuré). Poursuivant l'étude dans cette direction, il est possible de prévoir, dans une certaine limite, le comportement résultant d'une réactivation des tassements.

We simulated the phenomenon development on a cantilever in the central part of the wall. Exceptional movements have produced a rise in the arches thrust on the cantilevers and, consequently, a progressive deflection of the central cantilever top towards the upstream side (relative displacement with respect to the abutment). As a result of the cantilever bending, tractions appear in the downstream face lower portion, causing the cracking. An analysis of this mechanism can be done by means of the finite-element model displayed in figure 9.

The state I represents the uncracked dam submitted only to its dead weight. One can simulate the thrust effects exerted by the arches in the dam's upper portion displacing the dead load resultant force towards the upstream side. This process leads to a state corresponding to a cracking start on the downstream face. Reducing the active cross section step by step we end up with cracked cantilever's new equilibrium conditions.
