Artikel: Die Erhöhung der Staumauer Käppelistutz
Autor: Stamm, Eduard
DOI: <https://doi.org/10.5169/seals-941227>

Die Erhöhung der Staumauer Käppelistutz

Eduard Stamm

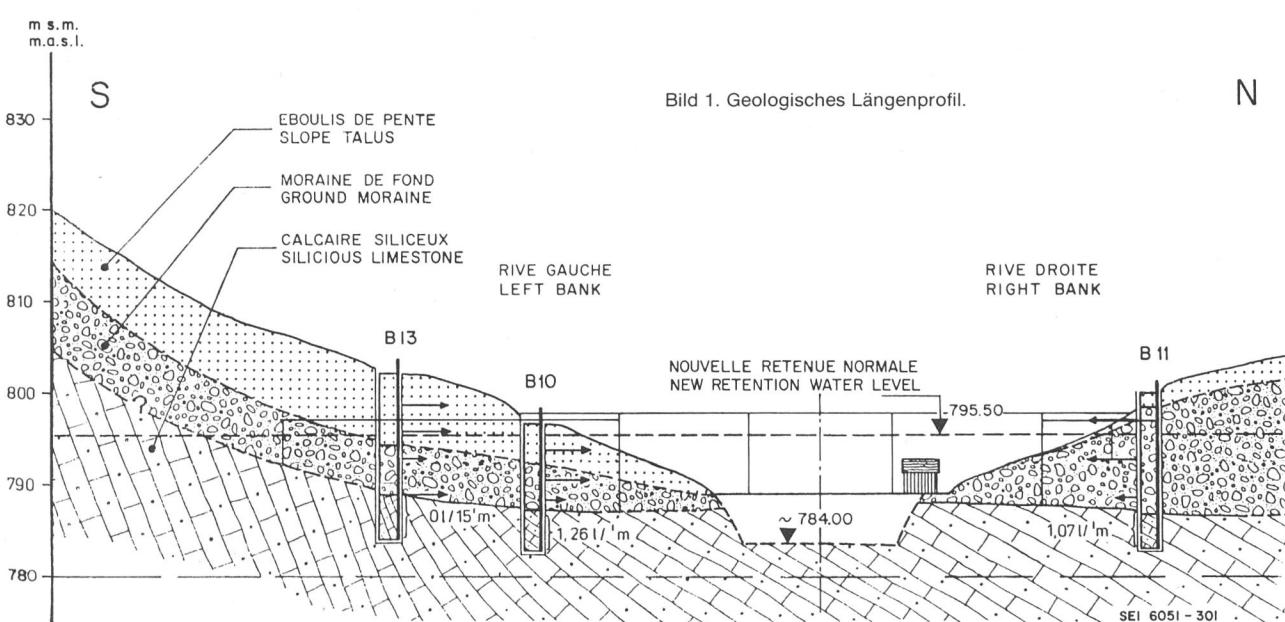
Die alte Sperrstelle liegt in einem durch den Seklisbach erodierten Felseinschnitt und konnte auf die ganze Länge von 28m auf Fels fundiert werden. Etwas über dem bisherigen Stauziel bzw. der Überlaufkrone verläuft der Fels beidseitig mehr oder weniger horizontal in die Talflanken hinein und ist mit Grundmoränen- und Hangschuttablagerungen überdeckt. Die Grundmoränenablagerungen bestehen aus siltig tonigem Material mit wechselnden Anteilen von Steinen und Blöcken. Die darüberliegenden Hangschuttablagerungen bestehen ebenfalls aus siltig tonigem Material mit reichlich Kies und Steinen. Beide Ablagerungen weisen eine durchwegs dichte Lagerung auf und sind wenig durchlässig (Bild 1).

Auf der rechten Seite weicht der Talhang stark nach Norden aus (Bild 2). Aus diesem Grunde musste die aus der Mauererhöhung sich ergebende Mauerverbreiterung oberwasserseitig der bestehenden Mauer erfolgen (Bild 3). Seitlich davon wurde die neue Sperrre als 9 bis 11 m hohe Gewichtsmauer beidseitig in den Hang hinein weitergeführt. Da der Felsuntergrund auf beiden Talseiten kaum ansteigt und sich dadurch – mit dem Querschnitt einer Gewichtsmauer – mit höher werdendem Hangeinschnitt grosse Aushubkubaturen ergeben hätten, wurde ab etwa 8m Aushubtiefe die Sperrre als Pfahlwand bis zum Schnittpunkt des maximalen Wasserspiegelniveaus mit der oberen Begrenzung der Grundmoräne weitergeführt (Bild 1).

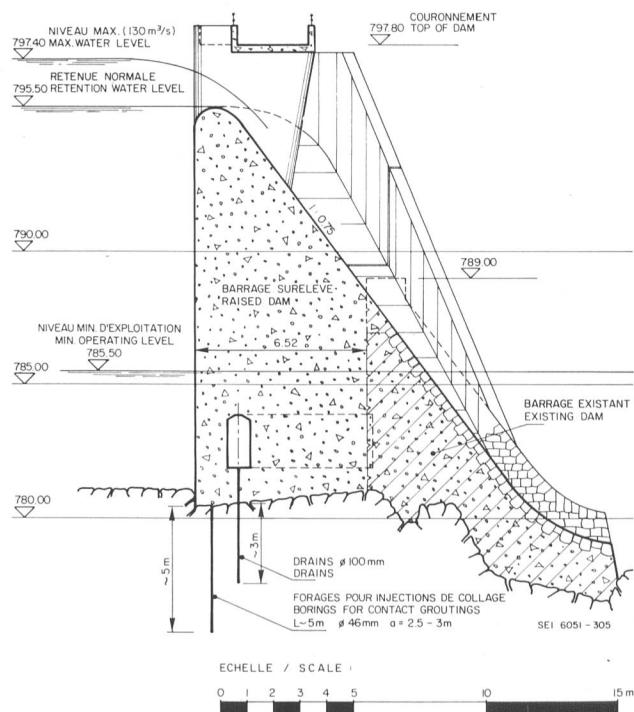
Bild 3. Schnitt durch die Hochwasserentlastung der Staumauer Käppelistutz. Schnitt A-A. Profilzeiger siehe Bild 4.

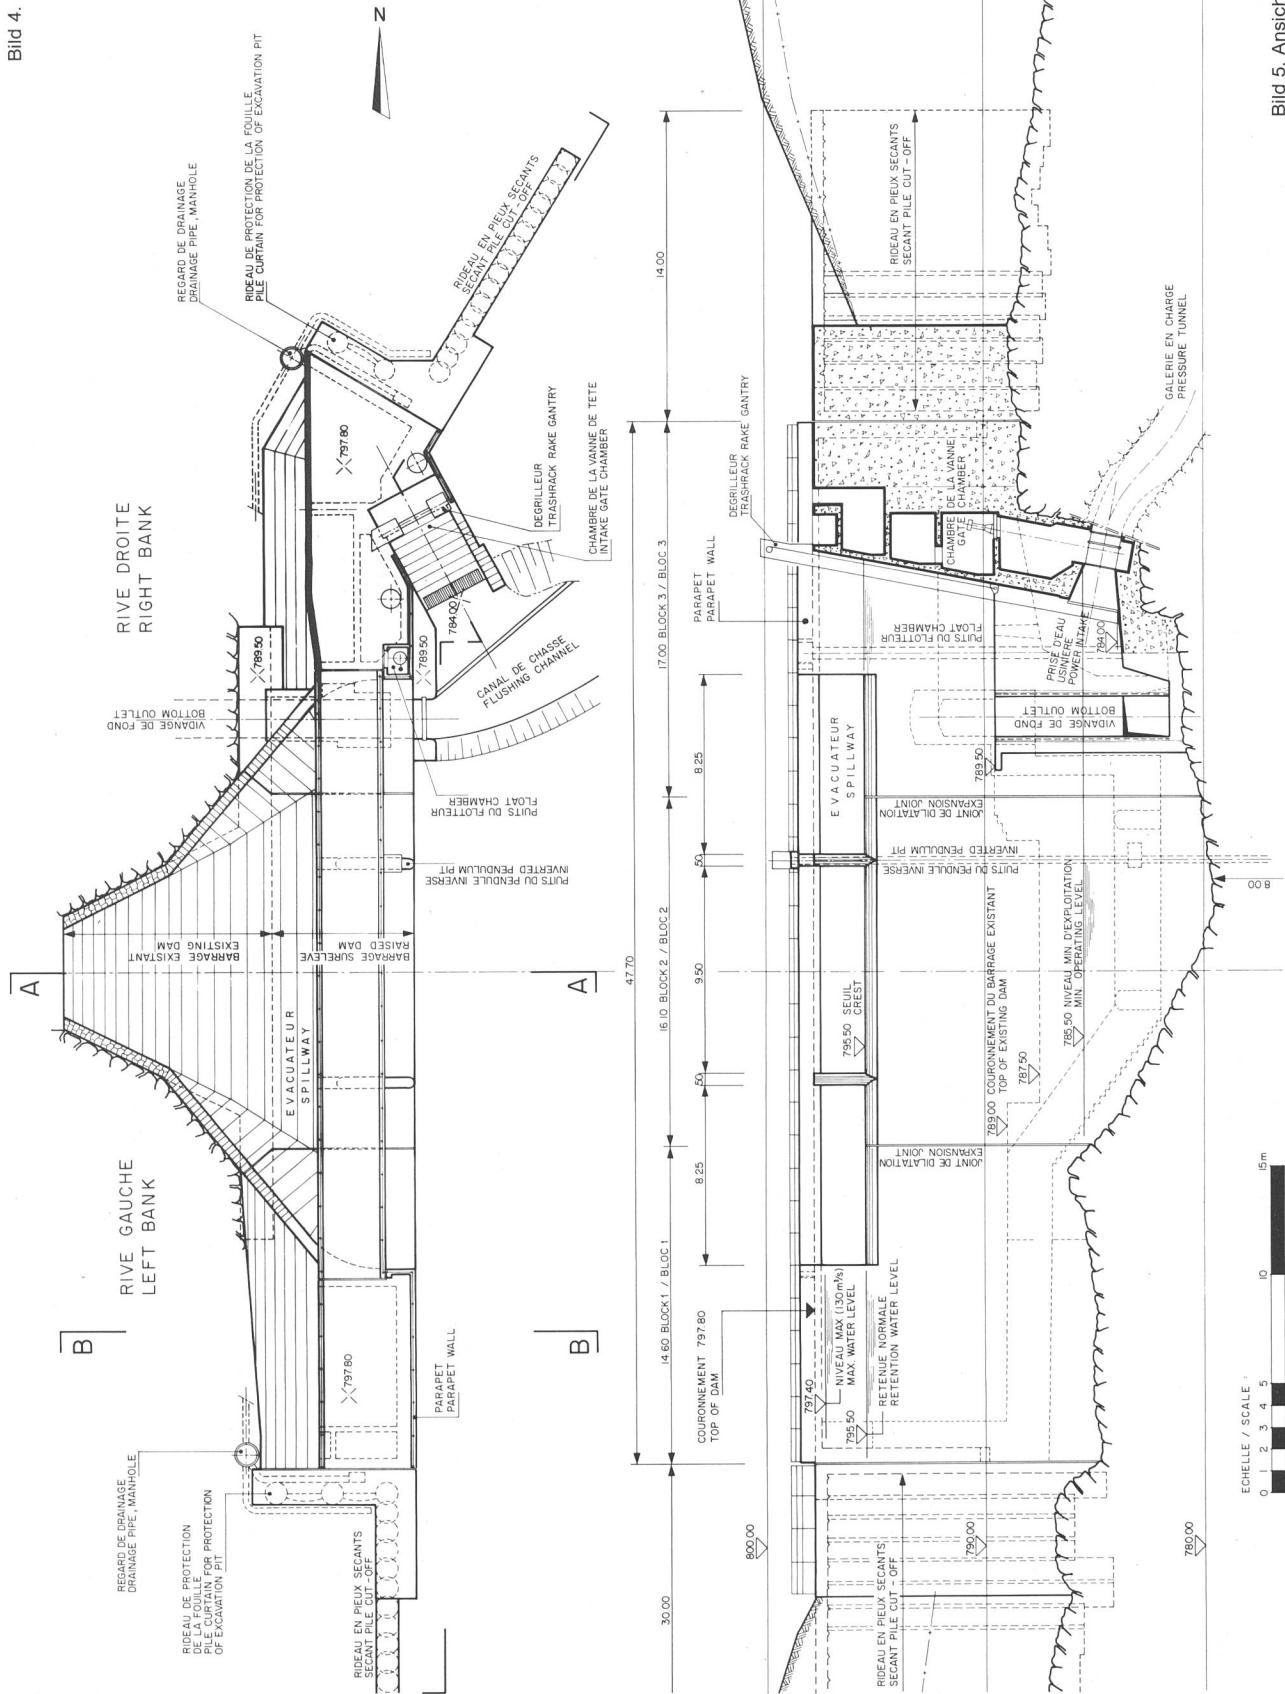
Bild 4. Draufsicht mit Profilzeiger.

Bild 5. Ansicht von der Oberwasserseite.

3.1 Staumauer (Bilder 4 und 5)

Der Staumauerteil des Abschlussbauwerkes für das erhöhte Stauziel des Beckens Käppelistutz ist in 3 Blöcke unterteilt. Block 1 auf der linken Talseite ist ein neu zu erstellendes Mauerteilstück von 14,6m Länge und 12m Höhe mit 1:0,75 geneigter Luftseite (Bild 6). Block 2 fällt in den Bereich des Überlaufes der bestehenden Mauer, und Block 3 auf der rechten Talseite enthält die Verlängerung des Grundablasses und die Wasserfassung. Für die Hochwasserserentlastung ist an der Mauerkrone ein Überfall von 26m Länge angeordnet. Er ist in Absprache mit dem Bundesamt für Wasserwirtschaft für ein 1000jährliches Hochwasser dimensioniert worden, was einer Wassermenge von 130m³/s an der Sperrstelle entspricht. Zur Ableitung dieser Wassermenge bei geschlossenem Grundablass ergibt sich ein Überstau von 1,90m.

3.2 Pfahlwand in der seitlichen Grundmoränenablagerung (Bilder 4 und 5)
