# Hochwasserschutz mit Rückhaltebecken am Chatzenbach, Turbenthal

René Härry und Werner Ruckstuhl

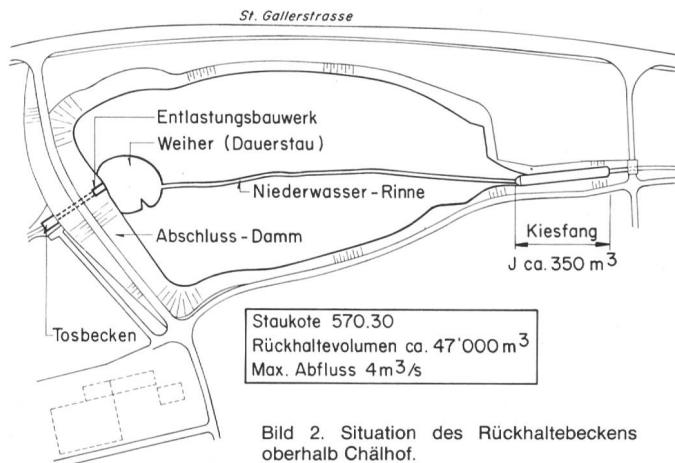
Bild 2. Situation des Rückhaltebeckens oberhalb Chähof.

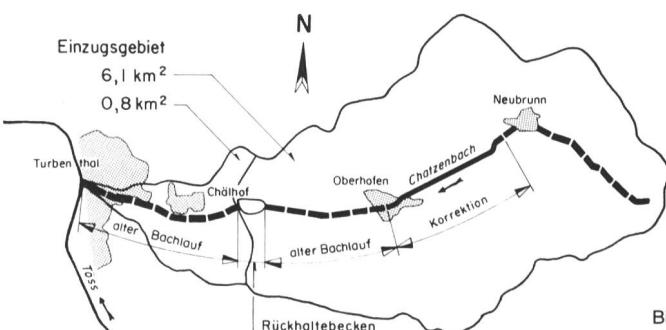
Bild 1. Übersicht der Chatzenbachkorrektion in Turbenthal mit Einzugsgebiet.

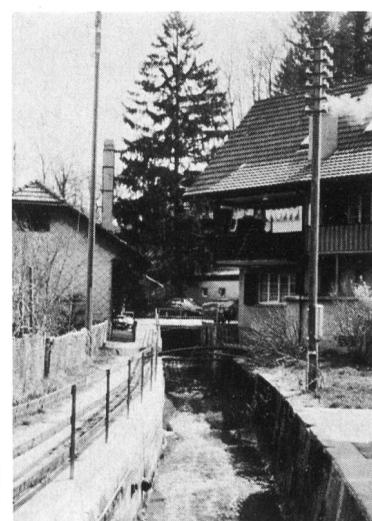
Bild 3. Der Chatzenbach im Dorf Turbenthal. Ein Ausbau konnte dank des Rückhaltebeckens vermieden werden.

Im Dorf Turbenthal stehen einige Häuser direkt am Chatzenbach, der bei Volllauf des Gerinnes aber nur  $10 \text{ m}^3/\text{s}$  abzuleiten vermag. Ein Gewässerausbau auf  $24 \text{ m}^3/\text{s}$  hätte den Abbruch dieser Häuser oder aber eine das Dorfbild zer-

störende Absenkung und Ausweitung mit Ufermauern zur Folge gehabt. Um den Dorfbach in seiner heutigen Form erhalten zu können, wurde oberhalb des Dorfes beim Chälhof ein Hochwasserrückhaltebecken erstellt. Der maximale Ausfluss aus dem Rückhaltebecken musste auf  $4\text{ m}^3/\text{s}$  begrenzt werden. Ein plötzlich auftretendes Hochwasser wird im Stauraum zurückgehalten und beim Abklingen desselben das Wasser dosiert an den Unterlauf abgegeben. Die Bauarbeiten an der Chatzenbachkorrektion wurden in den Jahren 1981 bis 1983 ausgeführt.

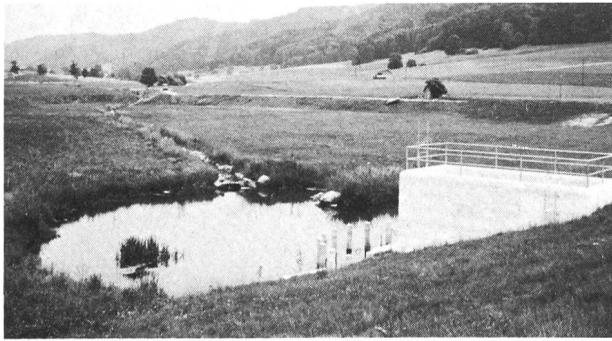
Bild 4. Das Rückhaltebecken mit Entlastungsbauwerk, Blick Richtung Oberhofen.

Das Entlastungsbauwerk reguliert sowohl den Einstau als auch den Hochwasserüberlauf. Die Durchlassöffnung beträgt  $170/50\text{ cm}$  und kann für Unterhalts- und Reinigungsarbeiten sowie bei Ölunfällen oder Probestauungen durch einen Schieber ganz oder teilweise geschlossen werden. Zur Erhöhung der Betriebssicherheit und zur Vereinfachung des Unterhalts wurde auf eine Steuerung des Auslasses verzichtet. Das Geschwemmsel wird durch einen vorgelagerten Rechen im Dauerstau zurückgehalten. Der Auf- oder Abstieg der Fische ist durch Einbauten gewährleistet.

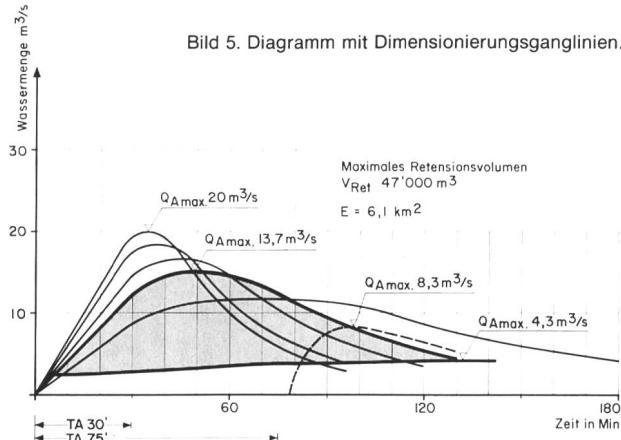
Bild 5. Diagramm mit Dimensionierungsganglinien.

Der Rückstau beginnt bei  $2,4\text{ m}^3/\text{s}$  Zufluss. Bei maximalem Stauwasserspiegel beträgt der Grundablass-Durchfluss  $4,3\text{ m}^3/\text{s}$ . Die maximale Stauhöhe ist durch die Kante des rechteckigen Hochwasserüberfalls, die  $1,40\text{ m}$  unter der Dammkrone liegt, begrenzt. Der Hochwasserüberfall ist für eine Wassermenge von  $Q = 24\text{ m}^3/\text{s}$  ( $z = 100$  Jahre) dimensioniert, wobei immer noch ein Freibord von  $70\text{ cm}$  verbleibt. Eine Überflutung des Dammes ist daher praktisch ausgeschlossen.

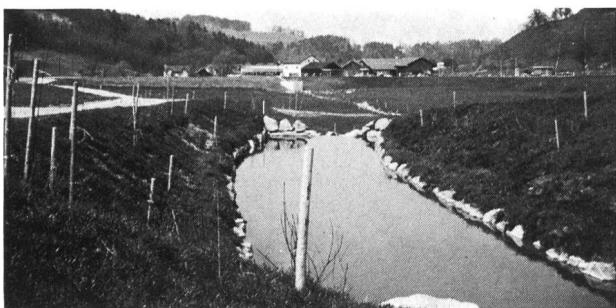
Bild 6. Das Rückhaltebecken mit Kiesfang, Blick Richtung Chälhof.

Vor dem Eintritt ins Becken wird das Geschiebe des Chatzenbaches in einem Kies- und Schlammfang von rund  $350\text{ m}^3$  Inhalt abgelagert. Während der periodischen Reinigung kann das Wasser umgeleitet und der Kiesfang trockengelegt werden. Der Bepflanzung des Beckens wurde grosse Aufmerksamkeit geschenkt. Mit Ausnahme des Dammes wurden alle Böschungen und Ufer mit standortgerechten Büschen und Bäumen versehen. Aus Sicherheits- und Kontrollgründen wird der Abschlussdamm nur mit vereinzelten, flachwurzelnden Sträuchern bepflanzt. Für die Gestaltung des kleinen, biotopartigen Dauerstaus vor dem Entlastungsbauwerk wurde die früher vorhandene Schilf-bepflanzung des Chatzenbachs wiederverwendet.

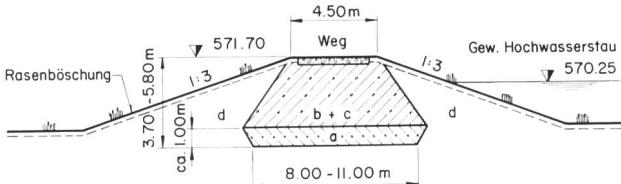
Bild 7. Querschnitt durch den Abschlussdamm.

Da das anstehende Aushubmaterial für die Schüttung des Abschlussdammes leider ungeeignet war, musste der folgende Aufbau gewählt werden (siehe Querschnitt, Bild 7):

- a) Dammunterlage ca. 1,0m stark, bestehend aus Wandkies mit 4 % Zement ( $64\text{ kg/m}^3$ ) und 4 % Opalit ( $64\text{ kg/m}^3$ ) fertig gemischt ab Betonwerk. Es wurden Schichten von 30 bis 40cm eingebracht und verdichtet.
- b) Die weitere Schüttung des Kerns erfolgte mit Wandkies aus der Vorschüttung unter Beimischung von 8 % Opalit ( $128\text{ kg/m}^3$ ) auf der Baustelle.
- c) Die restliche Kernschüttung mit einer Beimischung von 6 % Opalit ( $96\text{ kg/m}^3$ ) erfolgte wieder direkt ab Betonwerk.
- d) Die seitlichen Dammschultern mit einer Neigung von 1:3 wurden mit fremdem, geeignetem Aushubmaterial aufgebaut und in Schichten von 60cm verdichtet.

Die 4,50m breite Dammkrone kann befahren werden und dient als Zufahrt zum linksufrigen Gelände und zur neu erstellten landwirtschaftlichen Siedlung.

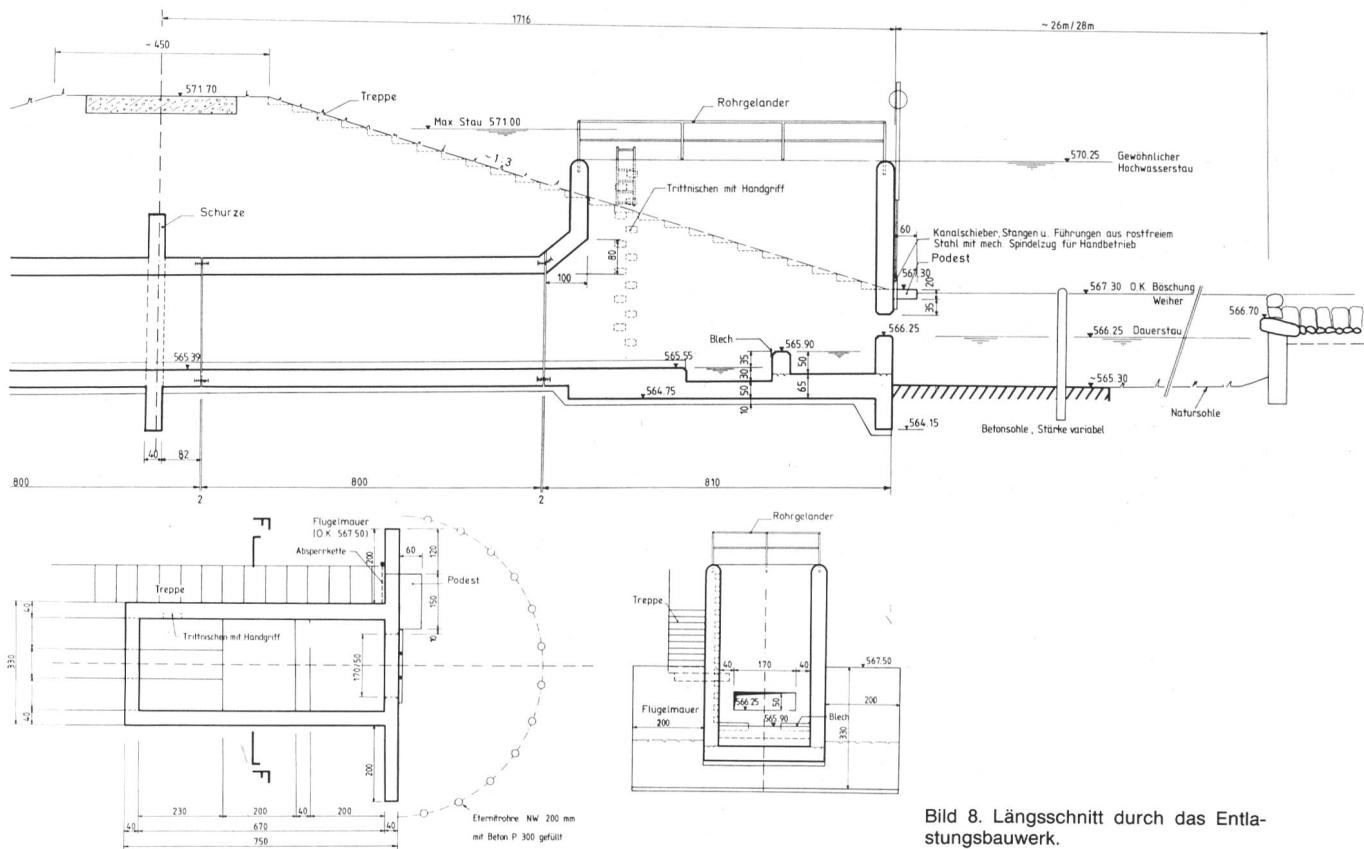
Bild 8. Längsschnitt durch das Entlastungsbauwerk.

Die Hochwasserentlastung und der Grundablass sind in ein gemeinsames, begehbares Bauwerk integriert, das den Damm quert. Die Gesamtlänge des rechteckigen Drossel- und Entlastungsorgans beträgt  $32\text{ m}$  und enthält zur Verlängerung des Sickerweges einen Dichtungskragen. Die Energie des unter Druck durch die Öffnung schiessenden Wassers wird in einem unterhalb des Dammes liegenden Tosbecken umgewandelt.

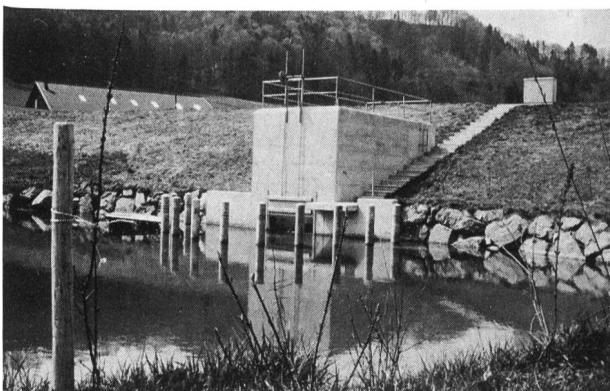
Bild 9. Entlastungsbauwerk.

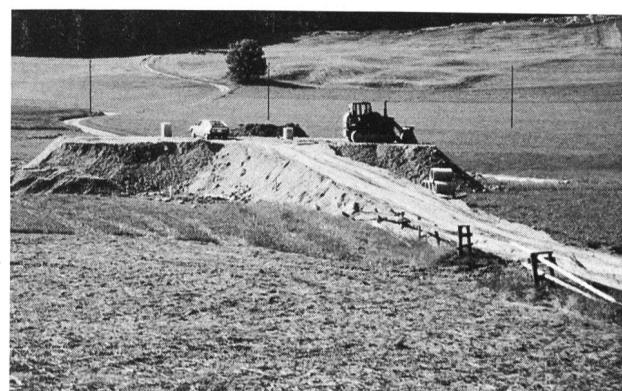
Bild 10. Vorbelastung des Dammuntergrundes, Juni 1981.

Da grössere Setzungen zu erwarten waren, wurde im Bereich des Entlastungsbauwerks Wandkies vorgeschrüttet und die daraus resultierenden Setzungen sowie die seitlichen Verschiebungen regelmässig gemessen. Die Vorschüttung wurde mit total 4700m<sup>3</sup> Wandkies auf einer Grundfläche von 20/30m im Juni 1981 durchgeführt. Bis zum Mai 1982 wurden an zwei Messstellen Setzungen von 71cm bzw. 59cm gemessen. Die seitlichen Verschiebungen

betrugen 0,5 bis 5,5cm. Nach dem Abtrag der Vorschüttung vom Juni 1982 bildete sich die Setzung um 8cm bzw. 6cm zurück.

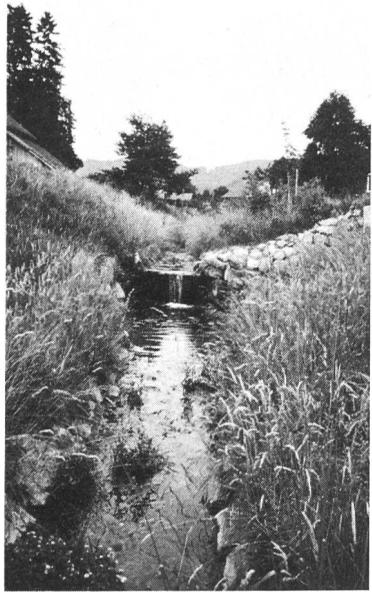
Bild 11. Der Bachausbau im Weiler Oberhofen.
