Erosion und Sedimentation im Ritomsee (Kanton Tessin)

Ergebnisse der Neuvermessung vom September 1983

André Lambert und Christof Pfeiffer

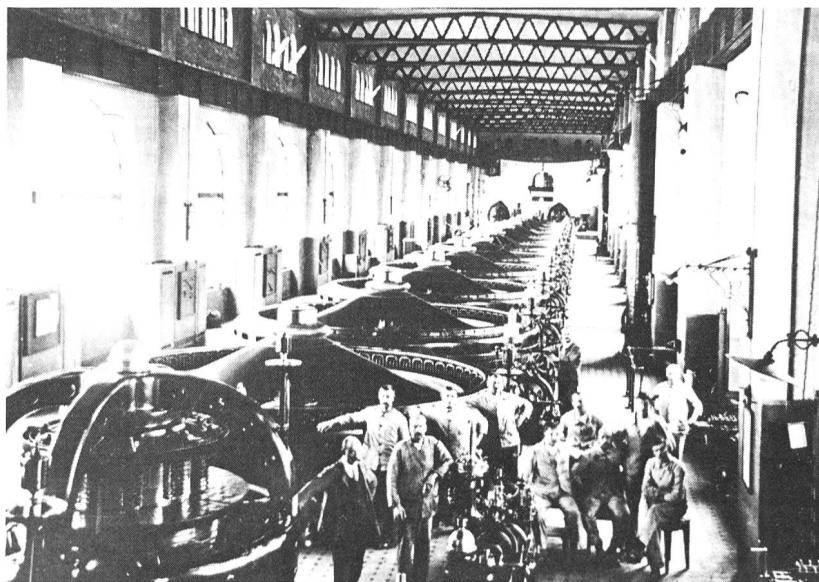
Bild 8. Aarekraftwerk Beznau, Inbetriebnahme 1902. Der Maschinensaal zeigt die Generatoren der 11 vertikalachsigen Turbinen. Diese gehören zu den Spitzenprodukten ihrer Zeit.

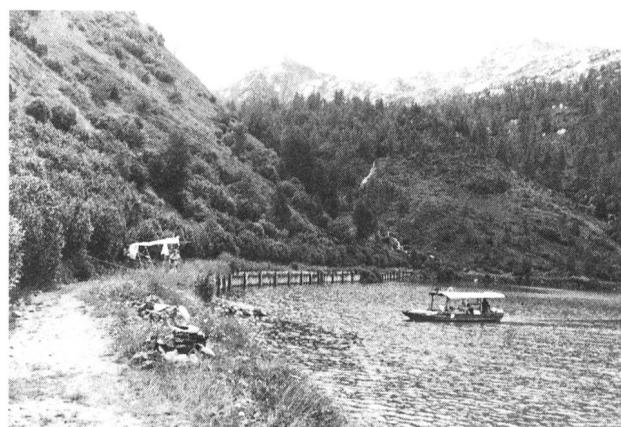
Bild 2. Vermessungsschiff Echo-S im Einsatz auf dem Ritomsee (Foto: G. Mombelli).

Die Wassertiefen wurden in der ersten Septemberwoche 1983 bei einem mittleren Seespiegel von 1850,0 m ü. M. mit dem Vermessungsschiff Echo-S (Bild 2) ausgemessen. Die Abstände zwischen den Querprofilen betrugen 20 bis 40 m. Das auf der Grundlage von Ultraschall arbeitende Echolot- und Positionierungssystem (Multilot) wurde in früheren Arbeiten detailliert beschrieben [Pfeiffer, 1977, 1981]. Der Transport des 8 m langen, etwa 2 t schweren Schiffes stellte einige knifflige Probleme, die aber dank der tatkräftigen Unterstützung durch das Kraftwerkpersonal ohne Zwischenfall gemeistert werden konnten.

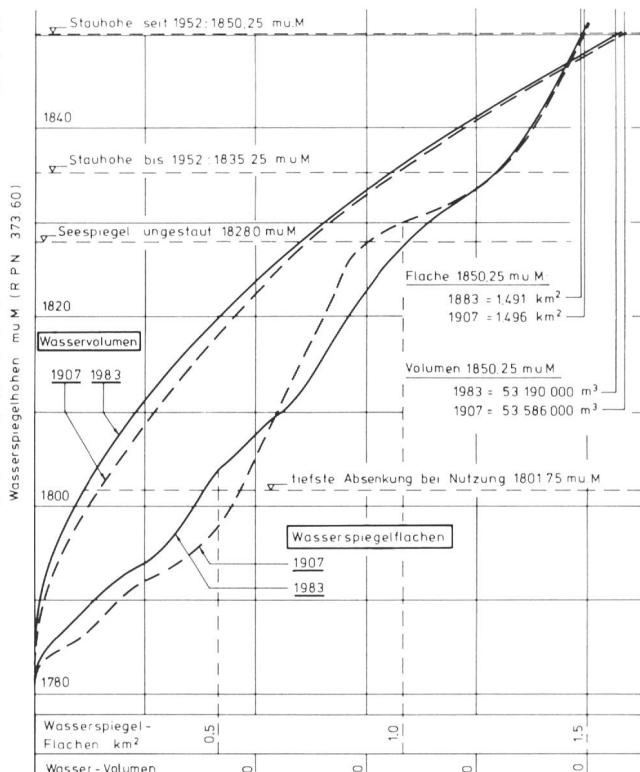
Bild 4. Vergleich der Wasserinhalte und Wasserspiegelflächen (in Funktion der Spiegelkoten) aufgrund der Vermessungen von 1907 und 1983.

Die Daten der Luftaufnahme und diejenigen der bathymetrischen Vermessung wurden in ein gemeinsames Geländemodell mit rund 6500 Punkten (Durchschnitt: 43,6/ha) als Grundlage der Höhenlinieninterpolation zusammengefügt. Die Firma Digital AG in Zürich hat damit über eine Dreiecksvermaschung den Verlauf der Höhenkurven gerechnet und nach Bereinigung auf einem Präzisionsplotter (Coradomat) im Massstab 1:2000 graviert (Bild 3). Auf dieser Grundlage sind danach die Wasserspiegelflächen zwischen 1850,25 und dem tiefsten Punkt auf 1781,40 alle 25cm gerechnet worden. Diese 266 Flächen dienen als Datenbank zur Seebewirtschaftung. Es werden daraus 265 Primärwasservolumen gerechnet. Durch lineare Interpolation innerhalb dieser 25-cm-Schichten kann für jeden beliebigen Stauspiegel das Nutzwasservolumen gerechnet werden (Bild 4).

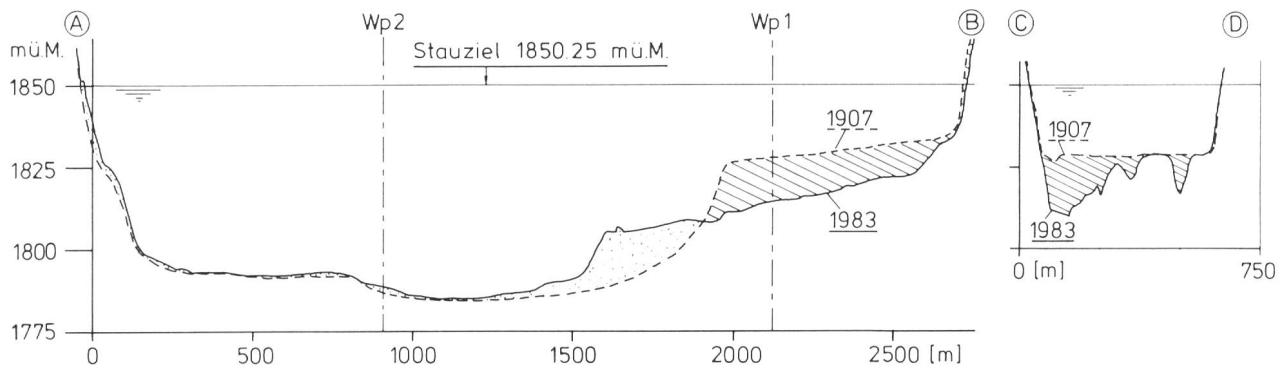
Bild 6. Vergleich zweier Seegrundprofile (1907 und 1983). Die Profilspuren sind in Bild 3 (unten) eingezeichnet.

Die markantesten Einkerbungen befinden sich am Ostende des Sees, wo namentlich die Murinascia einen regelrechten Canyon bis 16m aus ihrem eigenen Schuttkegel herausgespült hat (Bilder 3 und 6). Die Erosionsrinne zieht in weitem Bogen dem Südrand des vorwiegend aus Dolomitsanden bestehenden Schuttkegels entlang bis zur heutigen Einmündung des Flusses zurück. 100m weiter westlich mündet der Abfluss des 73m höher gelegenen Cadagnosees in den

Die Seegebiete, in welchen seit 1907 eine Höhenzunahme zu verzeichnen ist, liegen unterhalb der Kote 1809m, das heisst des tiefsten Absenkungsniveaus. Erwartungsgemäss haben sich die während der Absenkung ausgespülten oder abgerutschten Erosionsprodukte im verbleibenden «Restsee» wieder abgelagert. So liegt das ausgedehnteste und mit bis zu 16m mächtigste Akkumulationsgebiet unmittelbar vor dem tief eingekerbten Murinascia-Schuttkegel und bildet ein leicht westwärts geneigtes Plateau zwischen Kote 1810 und 1820m. Gegen Westen endet dieser Geschiebekegel mit einer steil zum tiefsten Teil des Sees abfallenden Halde (Bilder 3 und 6).

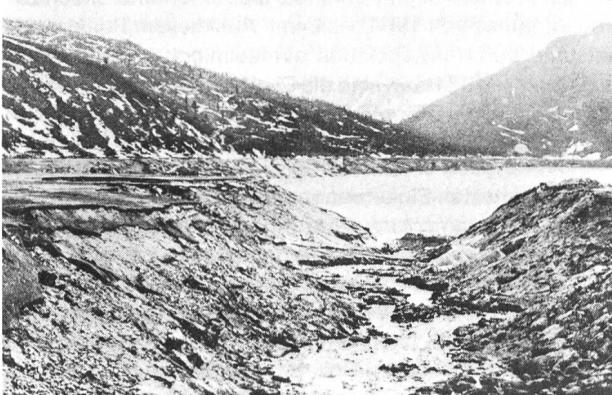
Bild 5. Erosionsrinne im Bachkegel des Tomsee-Abflusses im Ritomsee nach 9 Monaten Absenkung am 30. Juni 1917 (Foto C. Ghezzi, aus Collet et al., 1918).
