**Zeitschrift:** Wasser Energie Luft = Eau énergie air = Acqua energia aria  
**Herausgeber:** Schweizerischer Wasserwirtschaftsverband  
**Band:** 78 (1986)  
**Heft:** 5-6

# Unwetterschäden in der Schweiz im Jahre 1985

Jürg Zeller und Gerhard Röthlisberger

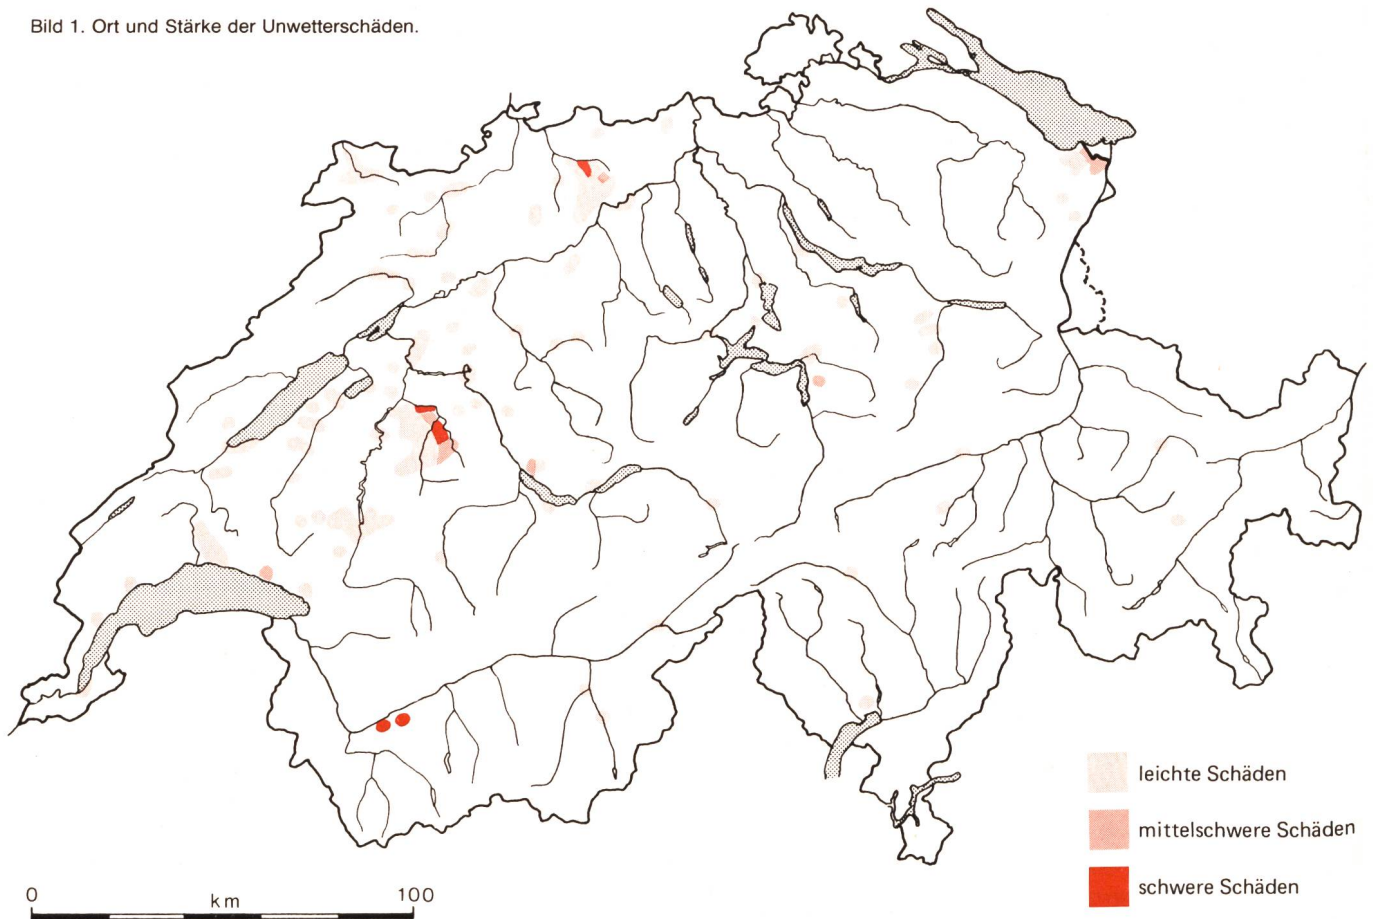
Bild 1. Ort und Stärke der Unwetterschäden.

Im Bild 1 sind die Schadengebiete und die Schadenstärken nach folgenden Kriterien dargestellt:

**Leichte Schäden:** Es sind dies Schäden kleiner Lokal- und Einzelereignisse, deren Wirkung vorübergehend ist und die unschwer behoben werden können. Die geschätzten Schadenkosten betragen pro Ereignisgebiet weniger als 200 000 Franken.

**Mittelschwere Schäden:** Es handelt sich um mittlere, eventuell über längere Zeit wirksame Schäden an bewirtschaftetem Land und an Objekten. Sie können unter Umständen eine ganze Region betreffen. Ihre Behebung erfordert erheblichen Aufwand. Die geschätzten Schadenkosten pro Ereignisgebiet überschreiten jedoch nur ausnahmsweise 1 000 000 Franken. Diese Gebiete können neben den mittelschweren Schäden auch noch leichte Schäden enthalten.

**Schwere Schäden:** Bewirtschaftetes Land und Objekte wurden schwer und zum Teil nachhaltig beschädigt oder gar zerstört. Mit Folgeschäden ist zu rechnen. Die geschätzten Schadenkosten pro Ereignisgebiet überschreiten 1 000 000 Franken erheblich. Die Schadengebiete enthalten neben den schweren auch mittlere und leichte Schäden. Von den total 47 berücksichtigten Unwetterereignissen befanden sich deren 36 innerhalb eines einzelnen Kantons respektive Halbkantons, deren 10 dehnten sich über 2 bis 4 Kantone aus, und eines zog 5 Kantone in Mitleidenschaft. 8 Gebiete wurden zweimal betroffen und eines dreimal. 82% der Schäden waren leicht, 9% mittelschwer und 9% schwer.

In den Bildern 1 bis 3 wurde bei mehrmals heimgesuchten Schadengebieten nur das stärkste Ereignis eingezeichnet. In Bild 2 und 3 wurden ausgedehnte Schadengebiete durch mehrere Zeichen derselben Art markiert, um in der Darstellung eine gewisse Flächenwirkung zu erzielen. Die Zeichen halten den Ort der Schäden und nicht den Ort der Schaden-  
verursachung fest. Letzterer kann vom Schadenort weit entfernt sein.

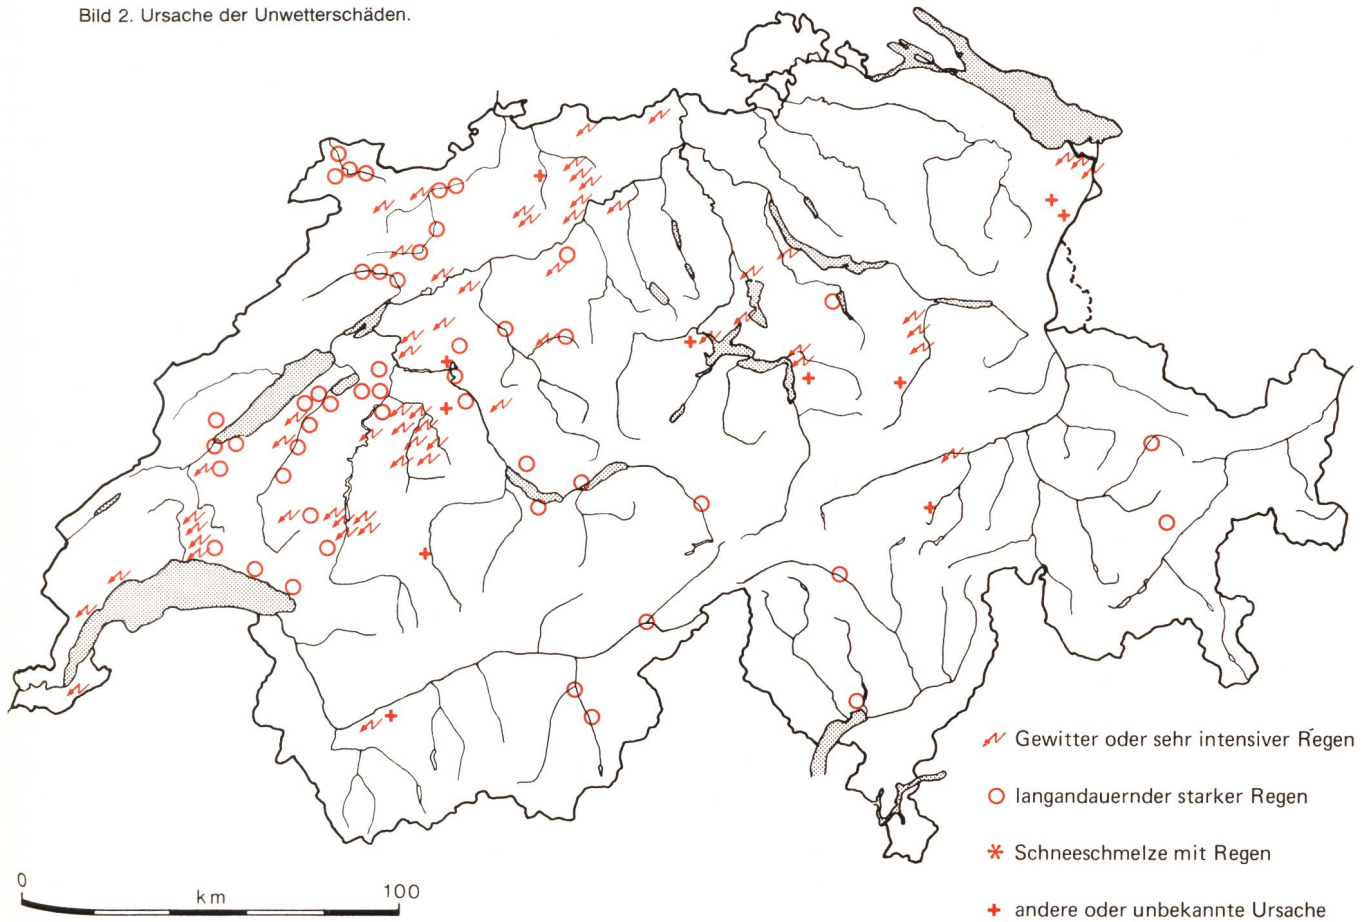
Bild 2. Ursache der Unwetterschäden.

Die schadenauslösenden Ursachen wurden in Bild 5 und Tabelle 1 in folgenden Gruppen zusammengefasst:

**Gewitter und intensive Regen:** Mit rund 88% der totalen Schadenssumme von 1985 war diese Gruppe stark dominierend. 3 von total 4 schweren Ereignissen waren ihr zuzuschreiben.

**Langandauernde, starke Regen:** Auch dieses Jahr spielte diese Gruppe eine geringe Rolle. Mit 16 Ereignissen bezüglich Anzahl zwar etwas über dem Durchschnitt liegend, war sie dennoch schadenmässig wenig bedeutend (5 bis 6% der totalen Schadenssumme).

**Schneeschnmelze und Regen:** Kein Ereignis liess sich dieser Gruppe zuordnen. Ursache war anscheinend der «unfreundliche» und kühle Frühling.

**Unbekannte Ursachen oder andere Gründe, die im Zusammenhang mit Starkregen Schäden zur Folge hatten:** In dieser Rubrik wurden die mangels ausreichender Beschreibung nicht klassierbaren Schäden aufgenommen. Hinzu kommen noch solche, die sich in die vorerwähnten Gruppen nicht einreihen lassen. Von den 11 Ereignissen waren 9 leichte, eines mittelstark und eines schwerer Natur (Berg-rutsch Isérables-Riddes/VS).

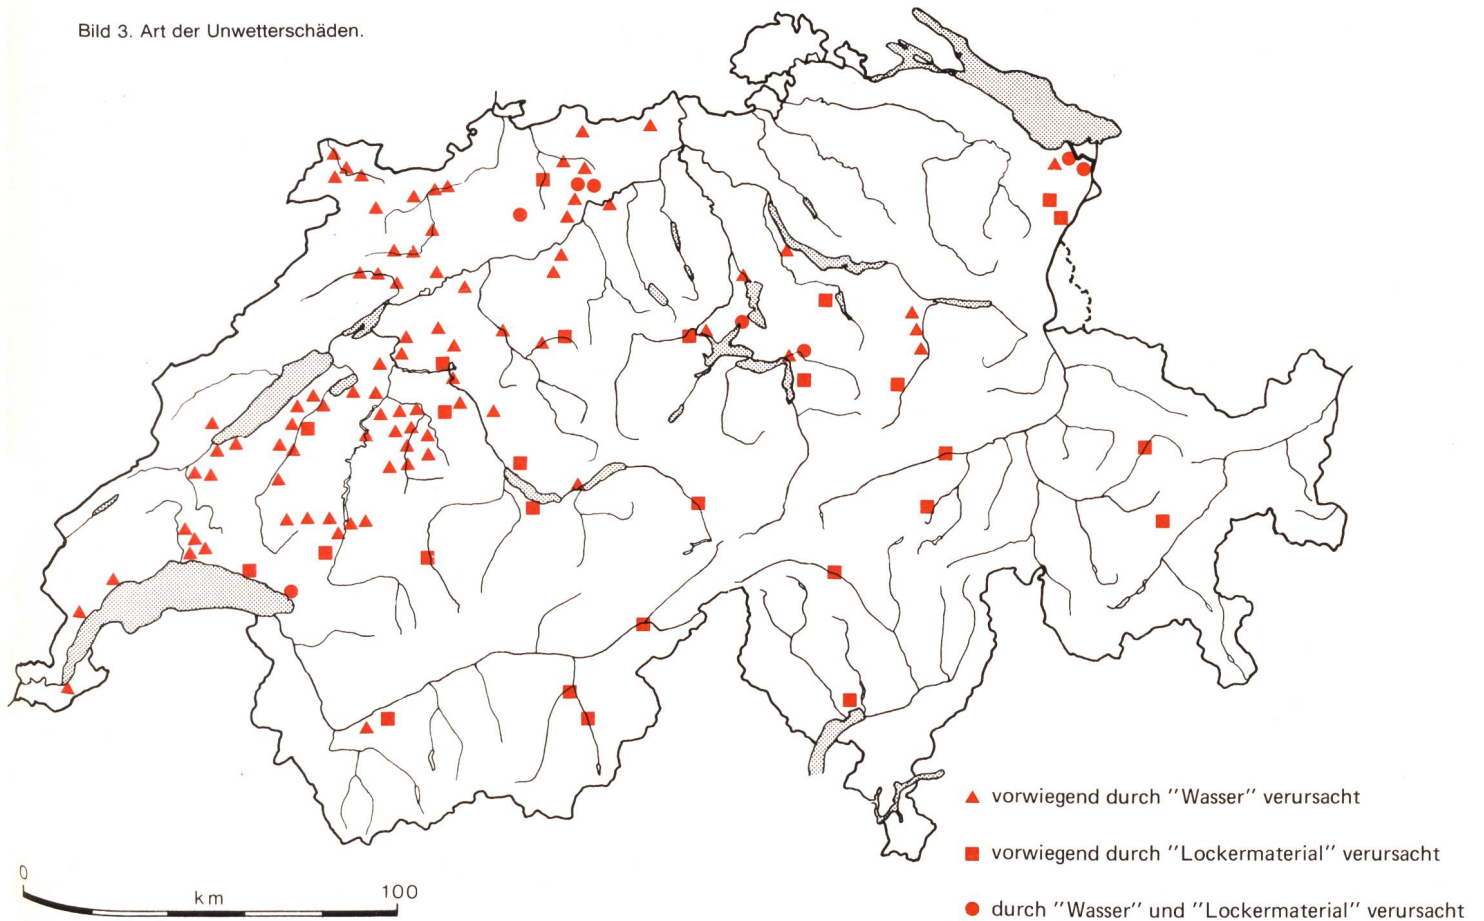
Bild 3. Art der Unwetterschäden.

Wegen der grossen Vielfalt der Schadenarten bereitete es einige Mühe, sie in Schadengruppen einzuteilen. Die Grenzen zwischen den drei gewählten Gruppen sind deshalb fliegend (Bild 3 und Tabelle 2).

**Vorwiegend durch «Wasser» verursachte Schäden:** Diese Gruppe umfasst Schäden, die im weitesten Sinn durch stehendes oder fliessendes Wasser, mit oder ohne Geschiebe und Geschwemmsel, verursacht wurden. Abgesehen von den Schäden an Gewässern selbst, gehören hierzu auch solche infolge Überflutungen, Übermurungen, Runsen-  
ergüsse (Rüfen) usw.

**Vorwiegend durch «Lockermaterial» verursachte Schäden:** Zu dieser Gruppe gehören sämtliche Arten von Rutschungen und Kriechvorgängen ausserhalb des unmittelbaren Bach- und Flussbereiches.

*Durch «Wasser und Lockermaterial» verursachte Schäden:* In diese Gruppe wurden sämtliche Ereignisse eingereiht, bei denen sowohl «Wasser-» als auch «Lockermaterialschäden» vorkamen.

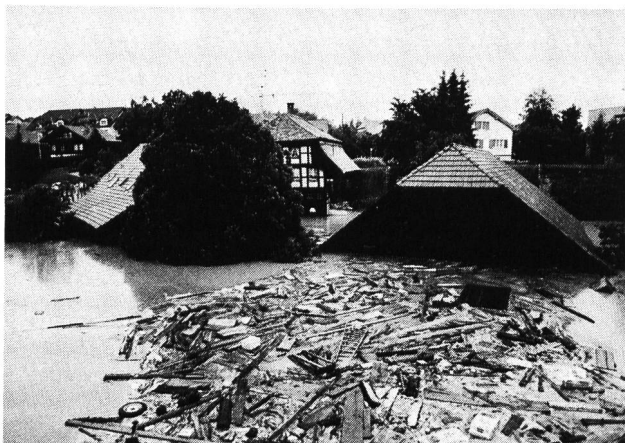
Bild 4. Hochwasser vom 4. Juli 1985 in Schwarzenburg.

Ein «lokales», äusserst heftiges Gewitter (siehe Bild 5) liess den Dorfbach in kürzester Zeit über die Ufer treten. Durchlässe und Brücken verstopften, Strassen wurden zu Bächen, Strassenbeläge fortgerissen, Autos weggeschwemmt, bei einzelnen Ladenlokalen Eingänge und Schaufenster eingedrückt. Das nur etwa 2 Stunden dauernde Ereignis verursachte im Schwarzenburgerland Schäden von über 31 Millionen Franken.

– Eine von Westen über die Schweiz ziehende Gewitterfront hat am 4. Juli zuerst in den Regionen Genf und Lausanne/VD zu leichten, später in den Kantonen Bern und Freiburg zu schwersten Überschwemmungen und vereinzelt Rutschungen geführt. Schwerpunkte waren die Regionen Schwarzenburg/BE und Flamatt/FR. Das in einer Senke gelegene Schwarzenburg wurde durch Ausbrüche des Dorfbaches verheerend verwüstet: über 50 Liegenschaften und Geschäfte wurden betroffen; Brücken, Strassen, Bachverbauungen, Kanalisierungen, der Bahndamm und die Wasserversorgung wurden beschädigt (Bilder 4 und 5). In Flamatt überschwemmte der Tifersbach den südwestlichen Teil des Dorfes. Im Schwarzenburgerland betrug die Schadenbilanz 31,2 Millionen Franken, im freiburgischen Sensebezirk gegen 5 Millionen Franken.

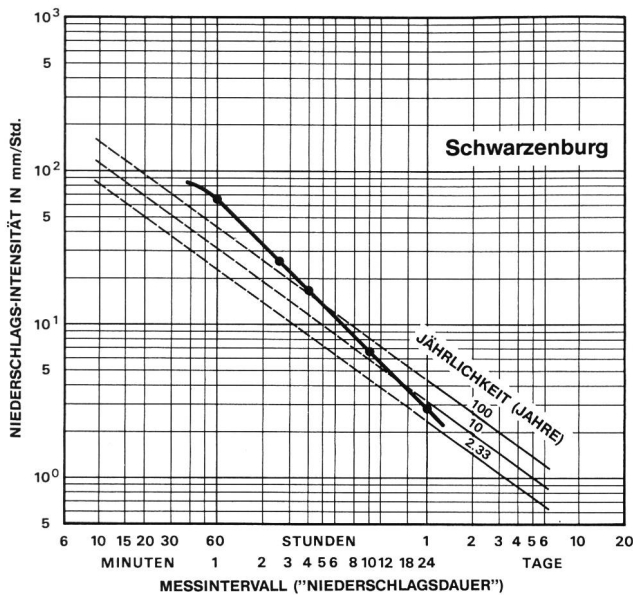
Bild 5. Niederschlags-Intensitäts-Diagramm der Messstation Schwarzenburg [1] mit eingetragenen Regendaten des Unwetters vom 4. Juli 1985. Laut Beobachter fielen innert einer Stunde 64 mm Niederschlag ( $64 \text{ l/m}^2$ ) bei starkem Wind und Hagel [2]. Das Diagramm zeigt ein weit über 100-jährliches Niederschlagsereignis.
