Haben Holzsperren im Wildbachverbau ausgedient?

Jürg Zeller

Am Beispiel der Gamser Wildbäche (Kanton St. Gallen) wurde untersucht, wie viele Jahre Holzkastensperren als voll wirksam, noch teilweise wirksam und als unwirksam zu gelten haben. Ein Kostenvergleich zwischen neuen Beton- und neuen Holzkastensperren zeigt die Konkurrenzfähigkeit der Holzsperren.

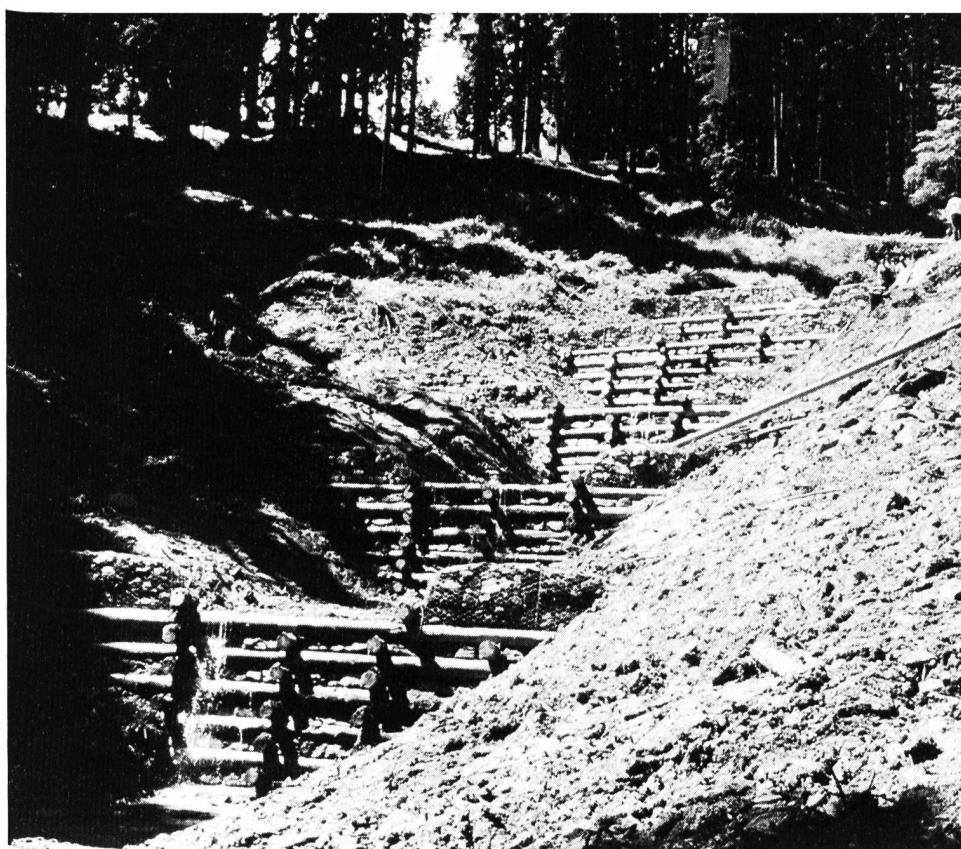
Bild 1. Typische Holzkastensperren der Gamser Wildbäche. Diese Neukonstruktionen unterscheiden sich nicht von den in früheren Jahrzehnten erstellten Sperren mit Ausnahme der Sperrenflügel, die damals aus Natursteinblöcken aufgebaut wurden.

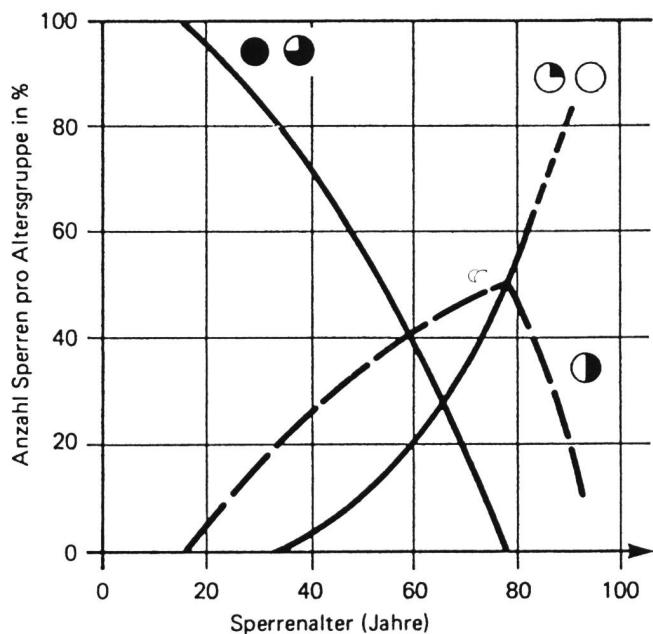
Bild 2. Sperrenzustand in Funktion von Sperrenalter und Sperrenanzahl; Signaturen siehe Tabelle 1.

Ablesebeispiel: Bei einem Sperrenalter von 60 Jahren sind rund 40% der Sperren voll funktionstüchtig, rund 40% sind noch teilweise und rund 20% nicht mehr wirksam bis zerstört.

Laut dieser Sperrenzustands-Untersuchung (Bild 2) beträgt das *Sperrenalter* bis zum Eintreten erster Schäden 15 bis 20

Jahre und bis zum Beginn von Sperrenzerstörungen 30 bis 40 Jahre. Die über 80jährigen Sperren sind derart geschwächt, dass sie beim nächsten Extremereignis weggefegt werden. Die Darstellung in Bild 2 gilt für mittlere bis gute Baugrundverhältnisse. Bei sehr schlechten Standortbedingungen (starke Rutsch- und Kriechbewegungen, starker Hangdruck, starke Setzungen usw.) reduziert sich die oben angegebene Anzahl Jahre bis auf die Hälfte.

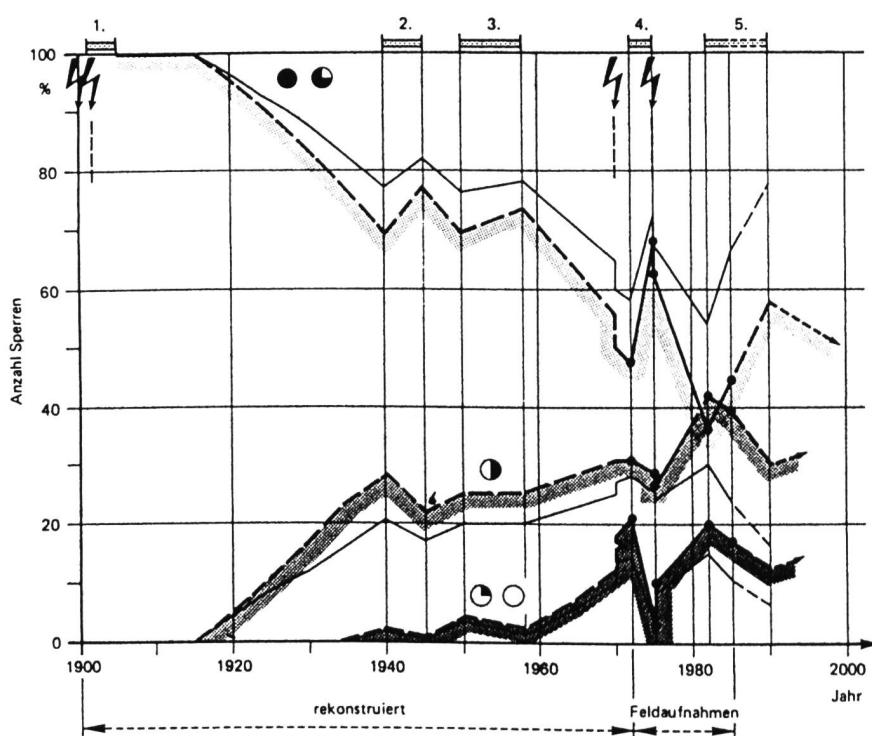
Bild 3. Gemittelter Gesamtzustand des Holzkasten-Sperrenverbaues von Gams zwischen 1901 und 1990. Signaturen siehe Tabelle 1. Der Zustandsverlauf zwischen 1901 bis 1972 wurde mit Hilfe von Bild 2 rekonstruiert, derjenige von 1973 bis 1985 basiert auf Feldaufnahmen, und die späteren Jahre wurden wiederum konstruiert. Die konstruierten Teile der Darstellung sind als genereller Hinweis zu betrachten. Die «Blitzzeichen» geben extreme Hochwasserabflüsse an und die Zahlen am oberen Bildrand Perioden, in denen Sperren gebaut, erneuert oder geflickt wurden. Die «dünnen» Linien beziehen sich auf den Zustand sämtlicher Sperren (Holz, Beton und Trockenmauerwerk).

Es ist interessant, den Sperrenzustand einer (Gamser-)Verbauung in seinem zeitlichen Ablauf kennzulernen (Bild 3). Für die Gamser Wildbäche nahm erwartungsgemäss die Wirksamkeit der Sperren infolge Alterung sukzessive ab und erreichte Ende der sechziger Jahre eine recht kritische Periode. Ab etwa 1980 wäre ohne die in der Zwischenzeit in Gang gekommene Gesamtsanierung der Anlage bei einem Extremereignis eine Hochwasserkatastrophe entstanden (Zusammenbruch ganzer Verbaustrecken, Freiwerden des hinter den Sperren zurückgehaltenen Geschiebes und als Folge davon murgangartige Abflüsse). Glücklicherweise gab es in diesen Jahren keine extremen Niederschläge und Frühjahresschneeschmelzen. Heute ist der durchschnittliche Sperrenzustand infolge Sperrenneubaus, Flickarbeiten usw. wesentlich besser und wird nach Abschluss der Sanierungsarbeiten wieder eine ausreichende Sicherheit gegen Hochwasserkatastrophen bieten.

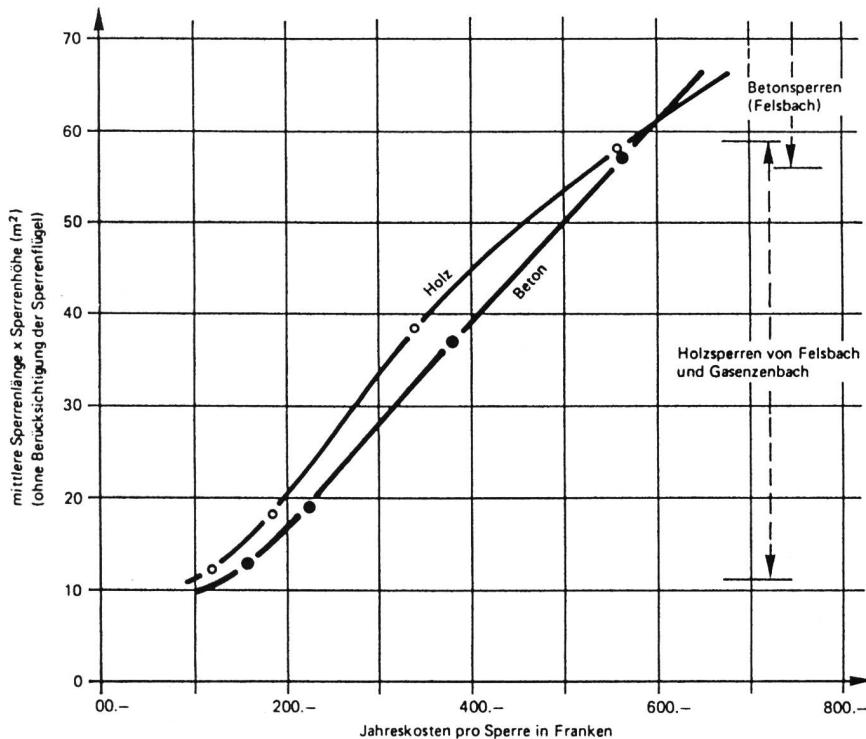
Bild 4. Sperrenjahreskosten in Funktion der Sperrengrösse (= mittlere Sperrenlänge mal Sperrehöhe) aus volkswirtschaftlicher Sicht.

Von besonderem Interesse ist die *Wirtschaftlichkeit*. Eine Gegenüberstellung der Jahreskosten (Amortisation, Kapitaldienst, Unterhalt) von neuerstellten Holz- resp. Betonsperren, wiederum für die Gamser Verbauungen, ergibt nur geringe Kostenunterschiede. Im Sperrengrössenbereich, in dem normalerweise Holzkastensperren gebaut werden, sind die Jahreskosten für Holzsperren sogar etwas geringer als für Betonsperren (Bild 4). Dem Kostenvergleich wurden zugrunde gelegt: Lebensdauer der Holzsperren 50 Jahre, der Betonsperren 150 Jahre, Unterhaltskosten wie sie im Durchschnitt bisher in Gams aufgetreten sind, gleichbleibende Amortisation, Realzins 2%. Dieses Ergebnis ist ortsgebunden, dürfte aber die Kostenrelation doch einigermaßen repräsentativ wiedergeben.
