Zeitschrift:	Wasser Energie Luft = Eau énergie air = Acqua energia aria
Herausgeber:	Schweizerischer Wasserwirtschaftsverband
Band:	80 (1988)
Heft:	1-2
Artikel:	Die Unwetter im Schanfigg und Churwaldnertal vom Juni und Juli 1987
Autor:	Capol, Werner / Buchmann, Alfred
DOI:	https://doi.org/10.5169/seals-940695

Die Unwetter im Schanfigg und Churwaldnertal vom Juni und Juli 1987

Werner Capol und Alfred Buchmann

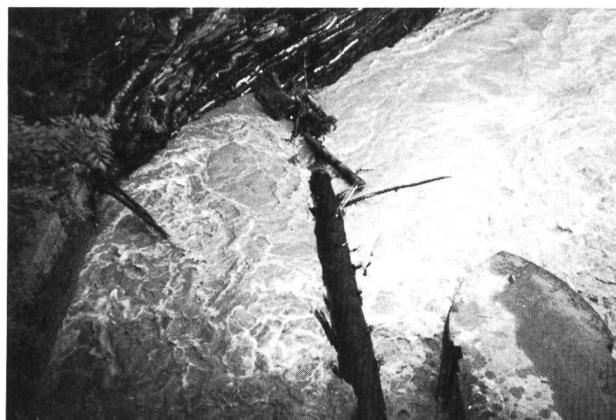
Aber die Plessur brachte immer wieder neues Holz ange schwemmt und blockierte so immer stärker das Wehr in Lüen. Eine 20 m lange Tanne hatte sich zudem im linken Schütz und am linken Felsufer so verklemmt, dass wir mit unseren kleinen Habeggern und den sonstigen Hilfsmitteln nicht mehr in der Lage waren, weiter zu räumen. Ziemlich betroffen mussten wir am Abend feststellen, dass unsere Bemühungen umsonst gewesen waren, es war kein Erfolg zu sehen. Wir waren gezwungen, eine Unternehmung mit geeigneten Hilfsmitteln anzufordern – während der Sommerferien kein leichtes Unterfangen. Die Firma Lazzarini war dann in der Lage, uns mit 4 Arbeitern und entsprechendem Material zu Hilfe zu kommen. Auch der Bauführer musste erkennen, dass die gestellte Aufgabe schwer zu erfüllen war. Die eingeklemmte Tanne war der «Dreh- und Angelpunkt» für einen Erfolg unserer Arbeit. Mit 4 Habeggern begannen wir die Tanne zu lösen. Zuerst wurde der Baumstamm gesichert und in der Mitte zersägt. Doch auch dies brachte uns keinen Erfolg! Der Wurzelstock, er hatte einen Durchmesser von etwa 3 m, hatte sich durch den Wasserdruk in der Durchlassöffnung verklemmt.

Bild 2. Blick vom Wehr des Kraftwerkes Lüen flussabwärts. Die in der Durchlassöffnung verkeilte Tanne war etwa 20 m lang, der Stamm hatte 70 cm Durchmesser (Juli 1987).

Nun schlossen wir den mittleren und rechten Schütz. Mit Hilfe eines grossen Habeggern gelang es uns, eine kleinere Tanne, die sich neben unserem «Sorgenkind» befand, zu lösen. Endlich wurde der Weg für das Wasser frei! Der Wasserdruk auf den Wurzelstock wurde so gross, dass es diesen mitriß und die Sicherung dieses Baumrestes den angreifenden Kräften nicht mehr gewachsen war. Mit einem starken Knall wurden die zwei 14 mm dicken Stahlseile zerriß. Ein weiteres Habeggerseil und eine Umlenkrolle wurden ebenfalls zerstört.

Ohne Unfall war es uns gelungen, endlich am Donnerstagmittag das Wehr in Lüen soweit vom Schwemmholz befreit zu haben, dass die Schützen wieder geschlossen werden konnten. Bei den Wassermassen, die die Plessur führte, wahrlich kein leichtes Unterfangen!

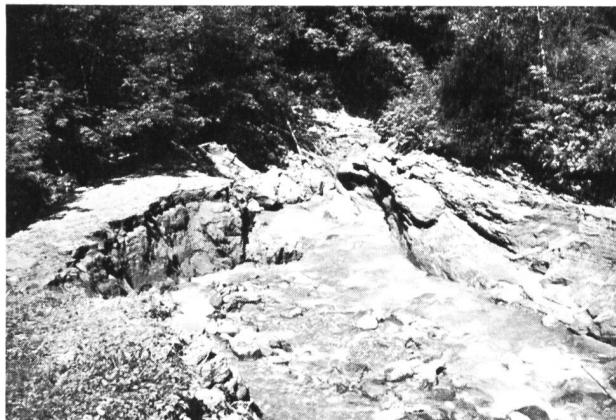
Bild 3. Aufräumarbeiten im Oberwasser der linken Durchlassöffnung des Wehres Lüen (Juli 1987).

Am Nachmittag zersägten wir dann noch die grösseren Tannen unterhalb des Wehres, damit diese keinen weiteren Schaden mehr anrichten konnten. Mit Spannung wurde die dickste Tanne an der mittleren Schnittstelle gemessen. 70 cm wies diese auf!
