Zeitschrift: Wasser Energie Luft = Eau énergie air = Acqua energia aria
Herausgeber: Schweizerischer Wasserwirtschaftsverband
Band: 80 (1988)
Heft: 9

Artikel: La nouvelle conduite forcée et les organes de fermeture de sécurité
Autor: Barras, Auguste / Clément, René / Comte, Bernard
DOI: <https://doi.org/10.5169/seals-940737>

La nouvelle conduite forcée et les organes de fermeture de sécurité de l'aménagement hydro-électrique de Montsalvens-Broc des Entreprises Electriques Fribourgeoises EEF

Auguste Barras, René Clément, Bernard Comte, Charles Dubas et Daniel Goliard

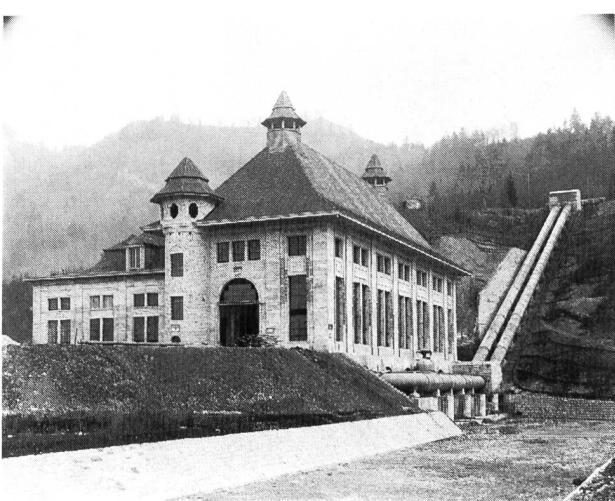
Figure 1. La centrale EEF de Broc avec la conduite forcée double de 1,8 m de diamètre intérieur, avant son remplacement en 1987 par une conduite unique de 3 m.

En vue d'installer un dispositif permanent de mesure par ultra-sons des débits turbinés à l'usine hydro-électrique de Broc (figure 1), ainsi que deux nouvelles soupapes d'aération (reniflards) immédiatement à l'aval des vannes de sécurité en tête des deux conduites forcées de 1,80 m de diamètre intérieur, les Entreprises Electriques Fribourgeoises ont consulté, à fin 1982, le constructeur de l'époque, pour la livraison, le soudage et le montage des pièces de raccordement nécessaires sur les deux tubes d'origine livrés juste après la Première Guerre mondiale, il y a près de soixante-dix ans.

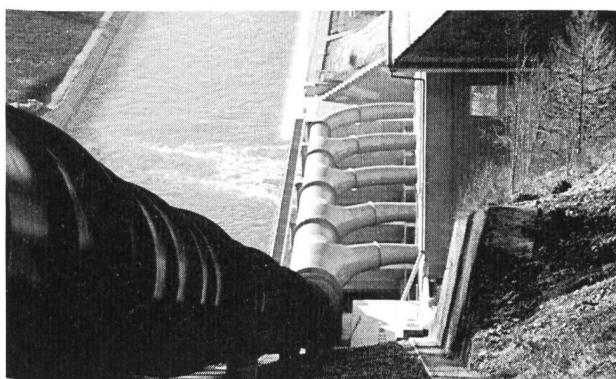
Figure 4. Vue de la partie à l'air libre de la nouvelle conduite forcée de Broc avec son répartiteur et la centrale d'origine.

L'estimation des pertes de charge, effectuée en se basant sur les mesures déjà signalées des 14 février et 24 avril 1984, montra, sans avoir à manipuler les coefficients classiques, malheureusement encore très mal connus aujourd'hui, après plus d'un demi-siècle de construction de grands aménagements hydro-électriques dans le monde entier, le gain considérable qu'apporterait sans aucun doute la conduite forcée unique de trois mètres de diamètre, complètement soudée et lisse, avec des coude formés d'un nombre suffisant de viroles, ainsi que d'un répartiteur à l'hydraulique bien étudiée (figures 3 et 4).

Vu leur importance, le coude n° 4, la grande culotte qui le suit en direction aval (figure 4), ainsi que le trou d'homme très spacieux de soixante centimètres situé entre les deux, ont fait l'objet d'une *auscultation tensiométrique de grande envergure*⁴ demandée par les Entreprises Electriques Fribourgeoises. Le coude 4, par exemple, entièrement à l'air libre, doit transmettre à son massif d'ancrage, par l'intermédiaire de tirants précontraints, une réaction de l'ordre de mille tonnes en provenance du répartiteur. Faute de pouvoir résoudre le problème par le calcul et se rendre compte de la façon dont les efforts sont déviés jusqu'au béton et au sol de fondation, l'auscultation tensiométrique, qui n'a rien révélé d'anormal au premier abord, permettra sans doute une approche correcte d'un problème particulièrement difficile et compliqué, qu'il est impossible de laisser sans solution.
