Artikel: Verbauung und Umleitung der Rovana
Autor: Trucco, Giulio
DOI: <https://doi.org/10.5169/seals-940494>

Verbauung und Umleitung der Rovana

im Bereich der Rutschung von Campo Vallemaggia

Giulio Trucco

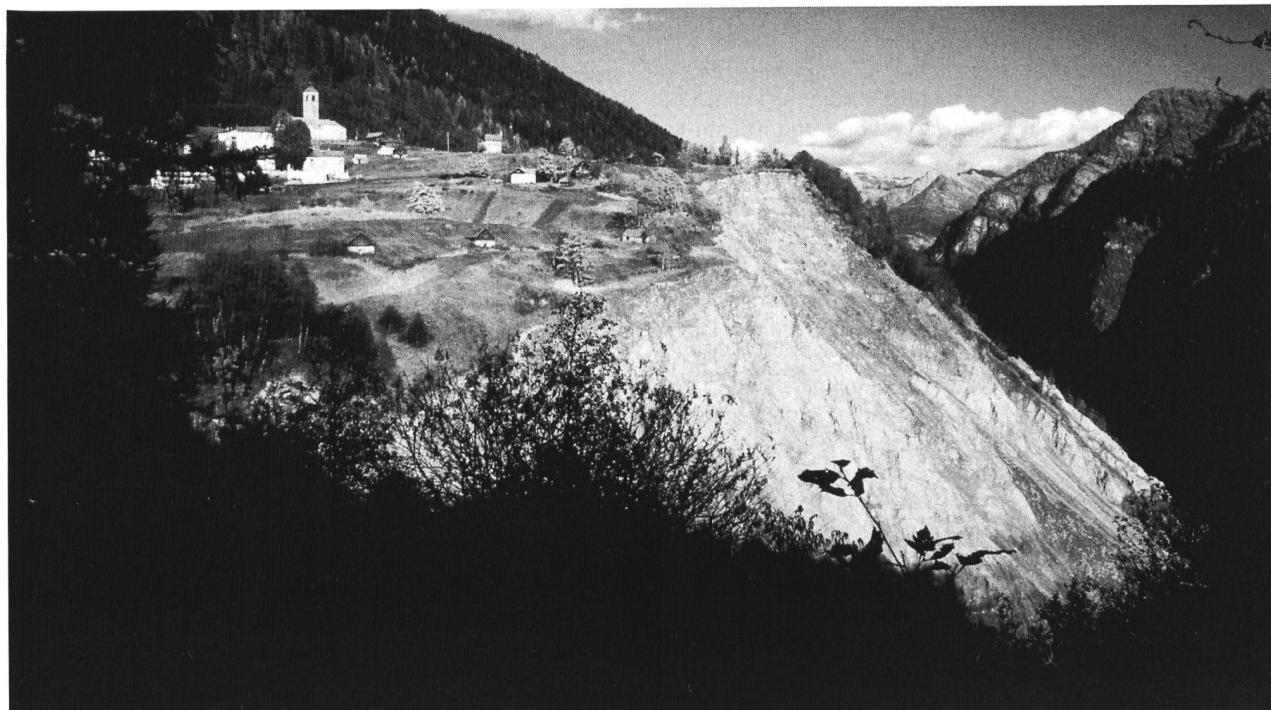
Bild 1. Die Terrasse von Campo Vallemaggia mit dem linksufrigen Fuss der Rutschung.

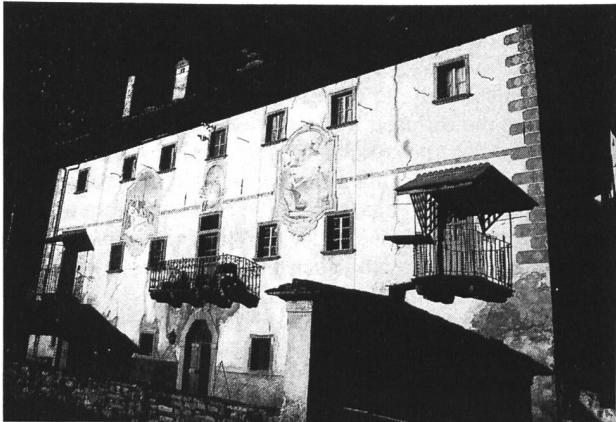
Bild 2. Patrizierhaus von Campo Vallemaggia mit Rissen in der Fassade als Folge der grossen Bewegungen der Rutschung.

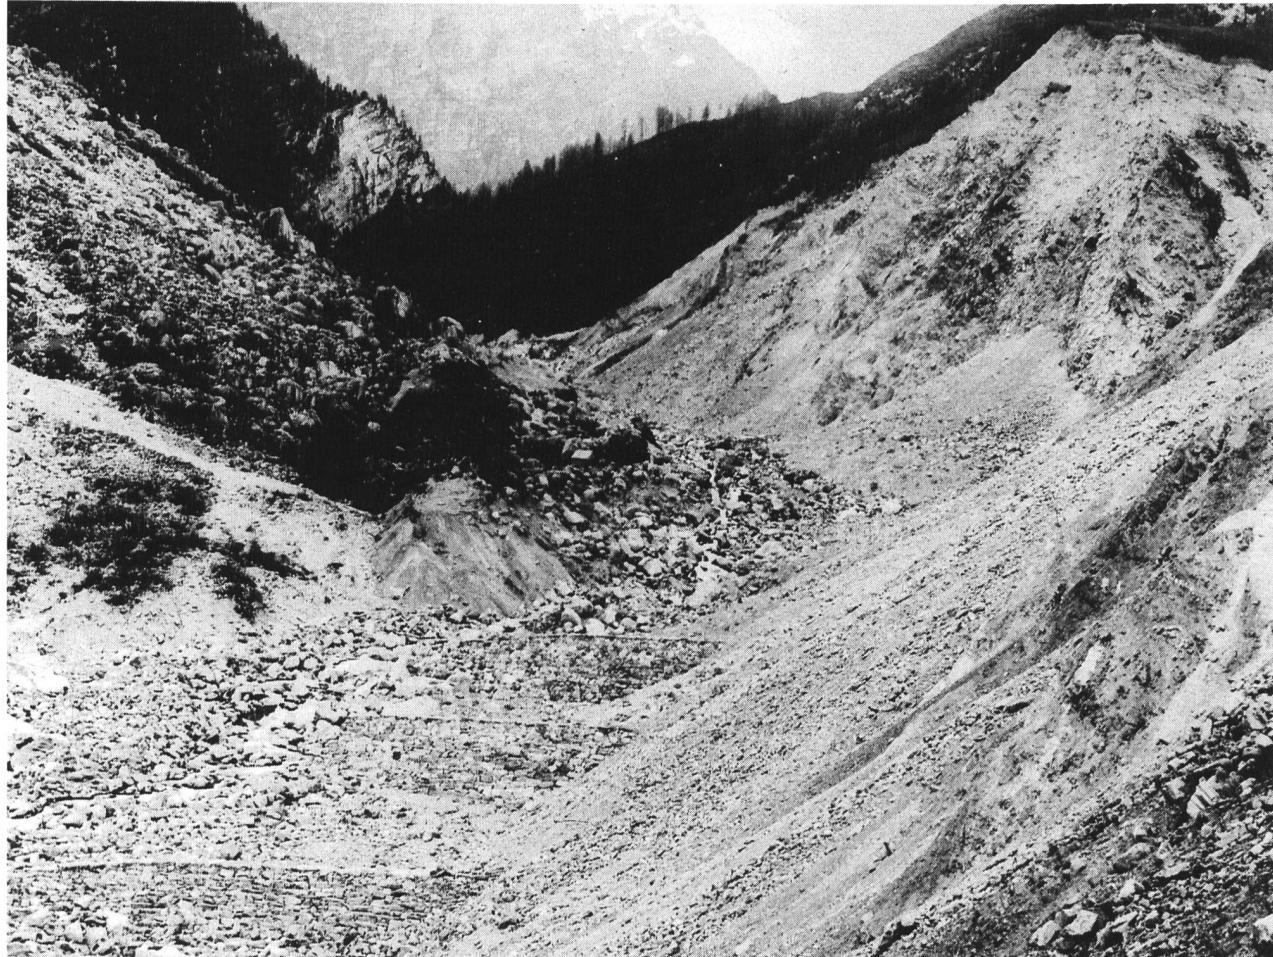
Bild 3. Erste Verbauungen der Rovana am Fuss der Rutschung von Campo Vallemaggia im Jahr 1888.

Erste Uferschutzverbauungen der Rovana wurden schon 1887 vor der Expertise Heim beschlossen und von 1888 bis 1889 erstellt. Es handelte sich um eine Anzahl von nach dem rechten Ufer hin geneigten Traversen, um das Wasser vom gefährdeten linken Ufer fernzuhalten, und um einen Blockwurf, der diese Traversen miteinander verbinden sollte. Leider hatten aber diese mit grossen Mühen und Kosten erstellten Bauwerke nur ein kurzfristiges Dasein. Ein grosses Hochwasser im Herbst 1897 vernichtete sie ganz.

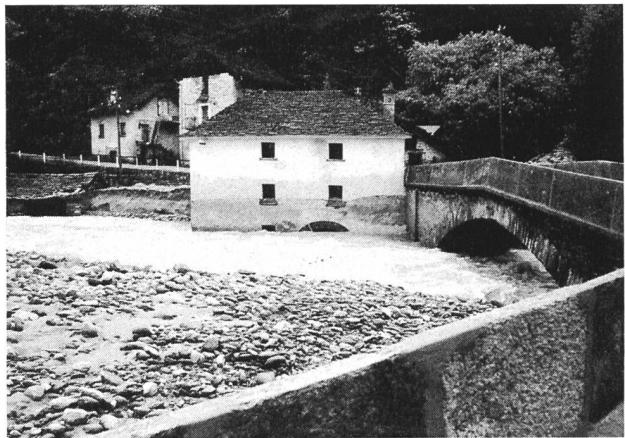
Bild 5. Unterlauf der Rovana bei Cevio. Zustand nach dem Hochwasser im Herbst 1979. Die Erhöhung der Flussohle infolge starker Geschiebeab-lagerung betrug über 6 m.

Die dadurch bedingte Erhöhung der Flussohle um einige Meter vergrösserte die Überschwemmungen der talabwärts gelegenen Ortschaften; dasselbe Phänomen wiederholte sich in noch grösserer Ausmasse auch 1979.

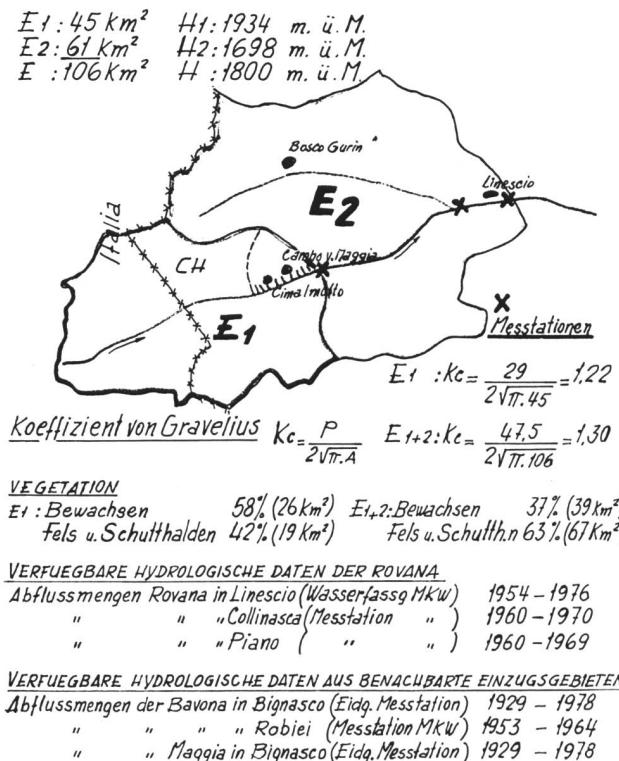
Bild 6. Einzugsgebiete der Rovana bei Campo Vallemaggia und Linescio.

Das *Einzugsgebiet* der Rovana bis Piano, unterhalb Campo und ausserhalb des Rutschgebietes, beträgt 45 km². Es hat eine mittlere Höhe von 1934 m ü. M. Der höchste Punkt liegt auf 2790 m ü. M. und der tiefste auf rund 1000 m ü. M. Das mittlere Gefälle der Rovana beträgt 13,5%. Das Einzugsgebiet hat trapezähnliche Form, ist von SW nach NO gerichtet und relativ kompakt. Der Koeffizient von *Gravelius*, der die Geometrie eines Einzugsgebietes charakterisiert, beträgt 1,22. Rund 58% der Oberfläche des Einzugsgebietes sind mit Vegetation bedeckt, und die restlichen

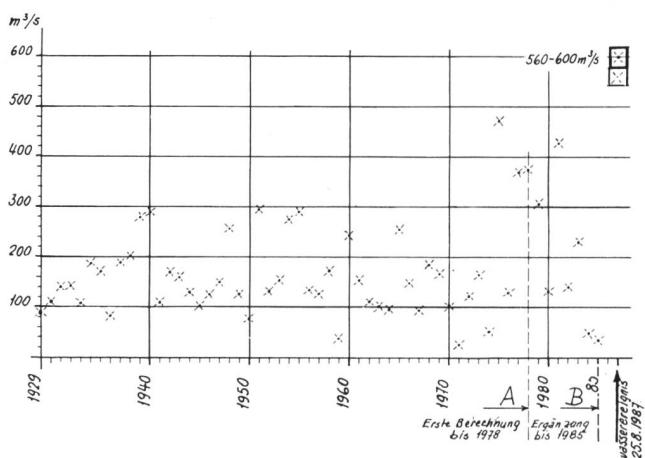
Bild 7. Hochwasserspitzen der Rovana bei Linescio in der Zeitspanne 1929–1985. A = Erste Berechnung bis 1978, B = Ergänzung bis 1985.

42% bestehen vorwiegend aus Fels und Schutthalde. Zur Bestimmung der Projektwassermenge standen eine ganze Anzahl Messdaten der Rovana zur Verfügung, die durch weitere Daten aus den benachbarten Einzugsgebieten der Maggia und der Bavona ergänzt werden konnten. Mit Hilfe der direkten Messreihen der Rovana und von Korrelationen mit den Messreihen der benachbarten Einzugsgebiete konnte schliesslich eine Reihe der 50 Hochwasserspitzen von 1929 bis 1979 erstellt werden, die später bis auf 1985 ergänzt wurde. Das Projekthochwasser wurde für ein Einzugsgebiet von 106 km^2 bis zur Wasserfassung der Maggia Kraftwerke AG bei Linescio bestimmt und anschliessend auf dasjenige von Piano reduziert.

Mit den üblichen Methoden der Frequenzanalyse unter Bezug der Verteilkurve nach Fuller ergaben sich die Hochwasserabflüsse gemäss Tabelle 1. Als Projekthochwassermenge der Rovana bei Piano wurde das 200jährige Hochwasser von $350 \text{ m}^3/\text{s}$ angenommen.

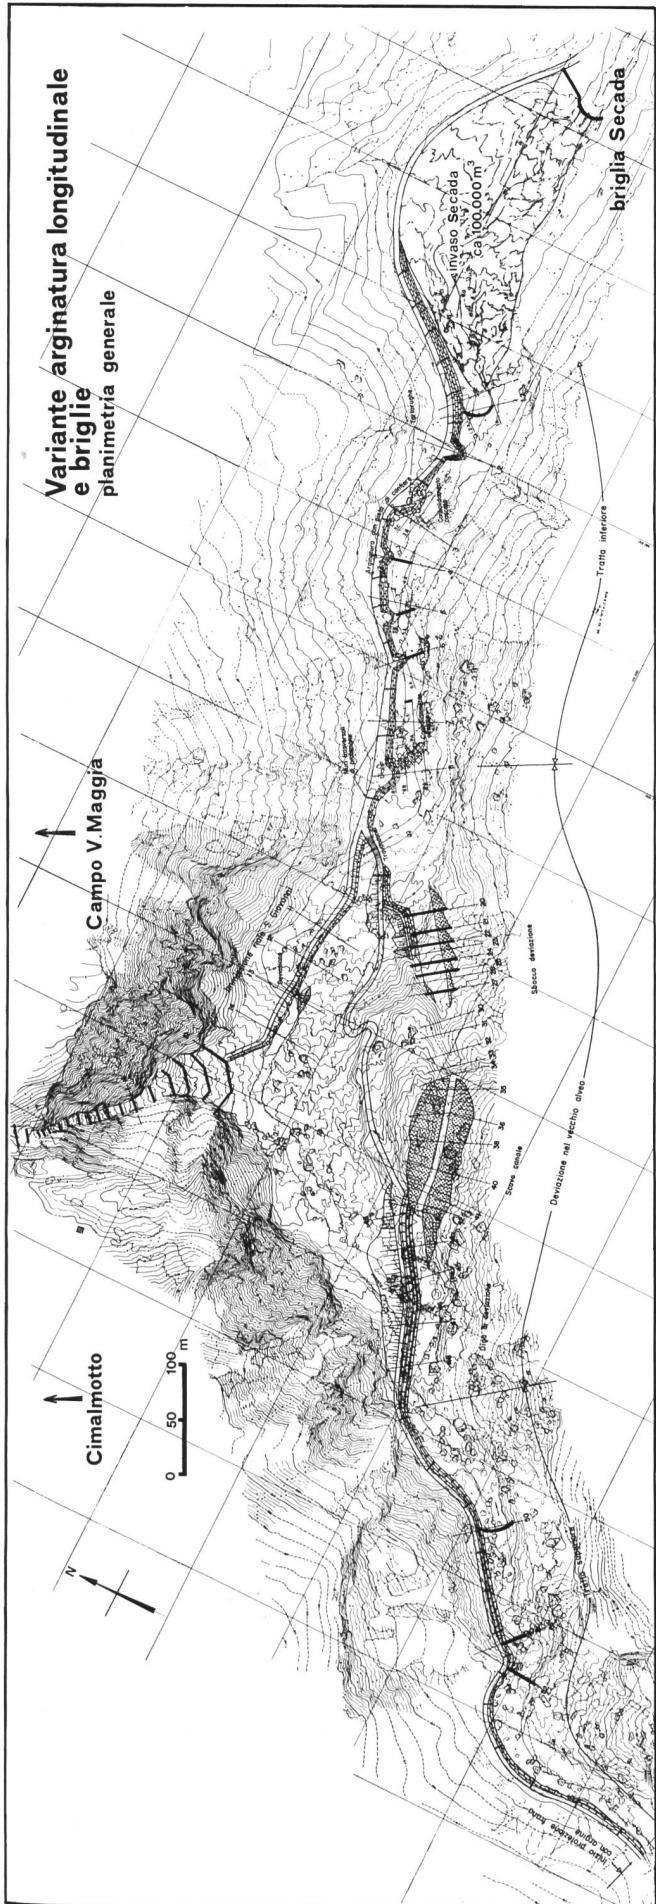
Bild 8. Projekt für die offene Verbauung der Rovana im Bereich der Rutschung von Campo Vallenaggia.

Das neu überarbeitete Projekt der Verbauung der Rovana bestand aus folgenden Teilen:

- Erstellung eines Fixpunktes am unteren Ende der Verbauungsstrecke in Form einer Sperre in der felsigen Schlucht von Secada.
- Verschiebung des Abflussgerinnes möglichst gegen das rechte Ufer mittels Buhnen und Längsdämmen im unteren und im oberen Teil der Verbauungsstrecke.
- Verschiebung des Abflussgerinnes ins alte Flussbett ganz auf der rechten Seite, wo es vor dem Bergsturz vom Pizzo Cauradiscio im Jahre 1867 floss (im mittleren Teil).
- Verringerung des Längsgefälles mittels neu zu erstellender Sperren oder zweckmässiger Verstärkung von natürlichen Gefällsstufen, die sich durch grosse Blöcke im Laufe der Zeit an verschiedenen Stellen gebildet hatten.
- Verbauung des linksufrigen Zuflusses Riale San Giovanni mittels einer Sperrentreppe.

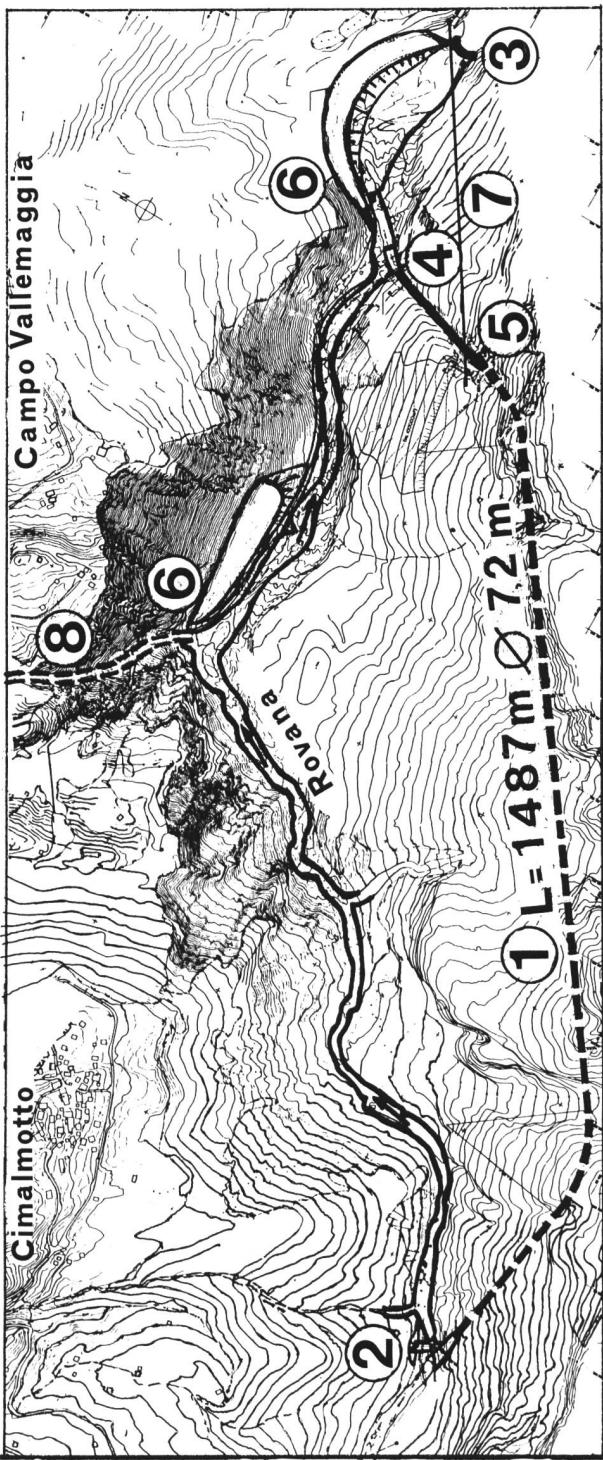
Bild 9. Projekt für einen Umlieftollen der Rovana im Bereich der Rutschung von Campo Vallemaggia. 1 Umlieftollen, 2 Einlaufbauwerk, 3 Geschieberückhaltungssperre Secada, 4 Talselbstges. Toscheken, 5 Ostportal des Umlieftollens, 6 Materialdeponien, 7 Provisorische Bauseilbahn, 8 Verbauung des Riale S. Giovanni.

Das Stollenprojekt gliedert sich in folgende Elemente:

- ein Einlaufbauwerk, verbunden mit einem festen Wehr und beschränkter Spülmöglichkeit im alten Flussbett der Rovana
- eine Beschleunigungsstrecke und ein grundsätzlich unverkleideter Stollen von 1487 m Länge mit 2% Gefälle. Sein Querschnitt ist hufeisenförmig von 7,20 m Höhe, 7,20 m Breite und $43,7 \text{ m}^2$ Fläche
- ein Auslaufbauwerk mit einer Ablaufrinne und einem Energievernichter im Bereich einer Felsschwelle im alten Rovanabett
- die Verbauung des Riale San Giovanni
- ein leichterer Uferschutz im alten Rovanabett von der Einmündung des Riale San Giovanni bis zur Rückgabe des im Stollen umgeleiteten Wassers beim Energievernichter.

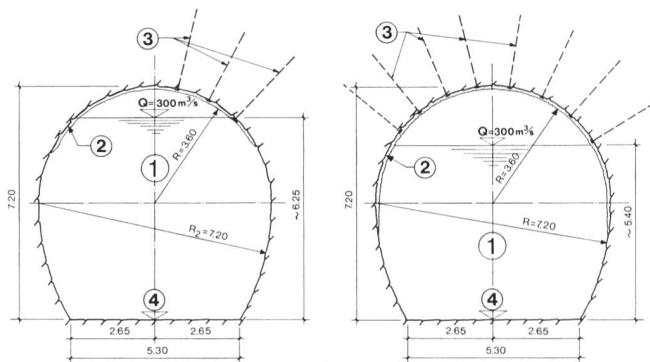
Bild 10. Zwei Stollenprofile. 1 Stollenprofil $43,7 \text{ m}^2$, 2 Kopfschutz aus Spritzbeton 3 bis 10 cm, 3 Felsanker, 4 Unverkleidete Stollensohle.

Es wurde ein Modell im Massstab 1:30, basierend auf der Froudschen Ähnlichkeit, erstellt. Nachgebildet wurden etwa 300 m Flussstrecke bergwärts und 200 m talwärts des Einlaufes sowie das Einlaufbauwerk selbst und 200 m Stollen. Der Stollen wurde mit einer festen rauhen Sohle und mit rauen Wänden nachgebildet. Seine Rauhigkeit ent-

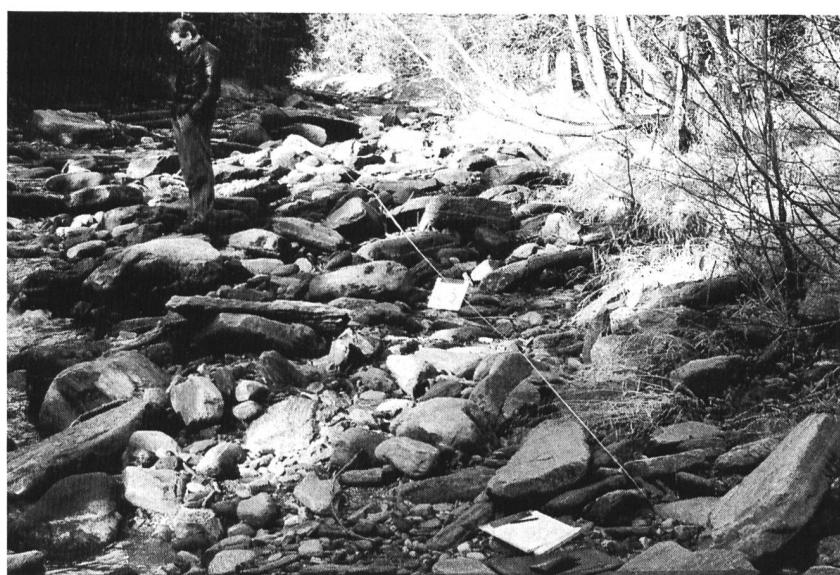
Bild 11. Erstellen einer Linienprobe zur Erfassung der Grobkomponente der Deckschicht. Flussabschnitt der Rovana oberhalb des vorgesehenen Einlaufbauwerkes des Umleitstollens.

Dazu wurden im Sommer 1984 an zwei Stellen sogenannte Linienproben durchgeführt. Dieses Verfahren, das an der VAW entwickelt wurde, besteht in der Ausmessung der ungefähren mittleren Breite sämtlicher Steine über 50 mm Durchmesser, die unter einer zwischen zwei Punkten gespannten Schnur liegen. Dadurch wird auch die Grobkomponente der Deckschicht, die mit den üblichen Siebanalysen nicht erfasst werden kann, berücksichtigt. Die Kurven aus der Volumenanalyse und aus den Linienproben können zu einer einzigen Kurve zusammengesetzt werden, die

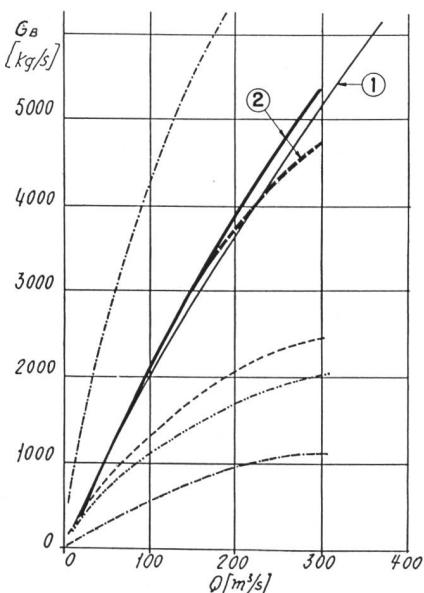
Bild 12. Geschiebetransportkapazität des Stollens und der Rovana. 1 Geschiebetransportkapazität des Stollens, 2 Geschiebetransportkapazität der Rovana.

- Bei Abflüssen bis zu rund $150 \text{ m}^3/\text{s}$, auf den Stollen umgerechnet, wird die Kapazität des Stollens nicht überschritten.
- Bei höheren Abflüssen wäre ein Überschreiten dieser Kapazität möglich, sofern sich der Rio Colobiasca in der betrachteten Alluvionsebene in ein eindeutig definiertes mittleres Profil eingraben würde. Sollte das nicht der Fall sein, was anhand der an Ort und Stelle gemachten Beobachtungen anzunehmen ist, sondern würde sich der Rio Colobiasca bei extremen Abflüssen in die Alluvionsebene ausbreiten, so würde seine theoretische Transportkapazität etwa halbiert.

bis zu Abflüssen von $150 \text{ m}^3/\text{s}$ beim Stolleneinlauf (was ungefähr einem 10jährlichen Ereignis entspricht) problemlos im Stollen abgeführt werden. Bei Extremabflüssen in der Grössenordnung von $300 \text{ m}^3/\text{s}$ sind aus der rund 2 km langen Strecke oberhalb des Stolleneinlaufes auch aus der Sohle der Rovana keine so grossen Geschiebemengen zu erwarten, dass sie der Stollen nicht aufnehmen könnte, da die Sohle in der besagten Strecke mit sehr groben Blöcken gepflastert ist.

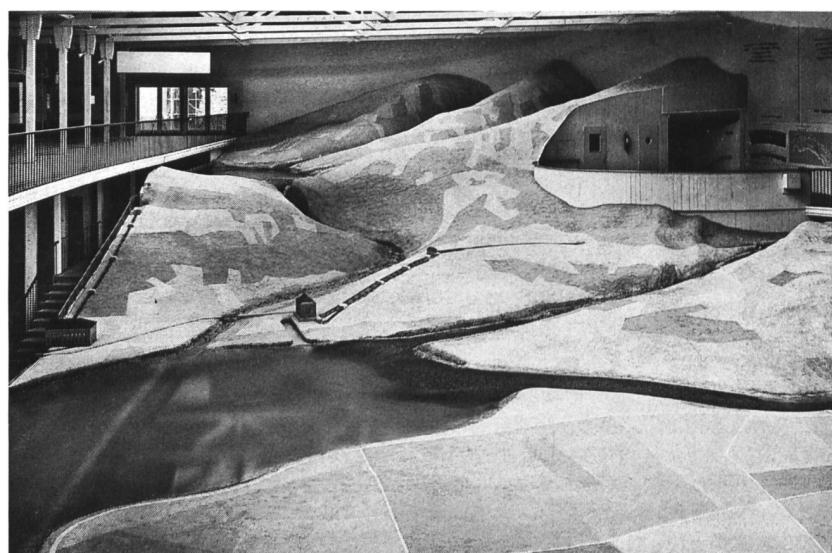
Bild 1, links. Das Wasserbaumodell 1:50 an der Landesausstellung 1939. Links ein Hochdruckspeicherwerk, in der Mitte ein Mitteldrucklaufwerk, rechts zwei geschiebeführende Wildbäche, die im See ein Delta bilden (Foto VAW).

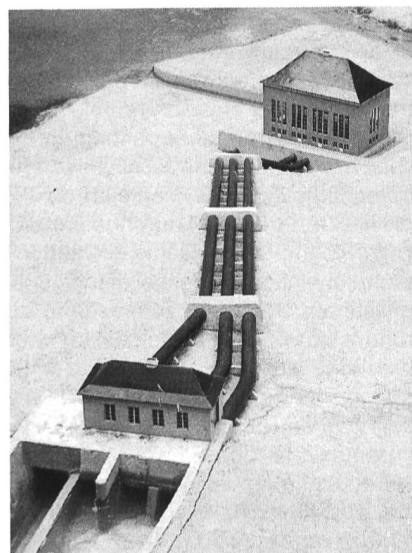
Bild 2, rechts. Detail des Wasserbaumodells 1:50 mit Mitteldrucklaufwerk. Links unten der Ausgleichsüberfall mit dem Einlauf zu den beiden Druckleitungen, die zum Maschinenhaus führen; die dritte Druckleitung führt das Überfallwasser ab (Foto VAW).
