Artikel: Verbauung und Umleitung der Rovana

Verbauung und Umleitung der Rovana

im Bereich der Rutschung von Campo Vallemaggia

Giulio Trucco

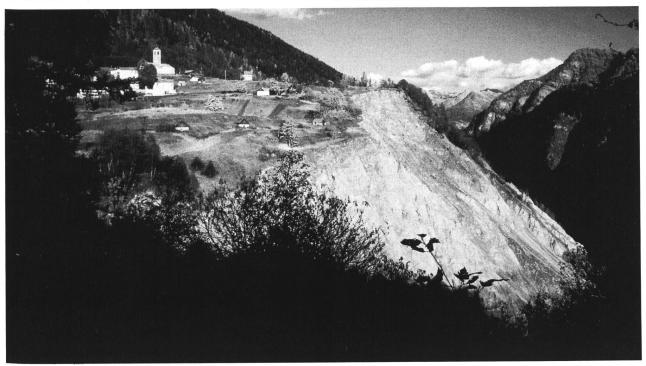
Bild 1. Die Terrasse von Campo Vallemaggia mit dem linksufrigen Fuss der Rutschung.

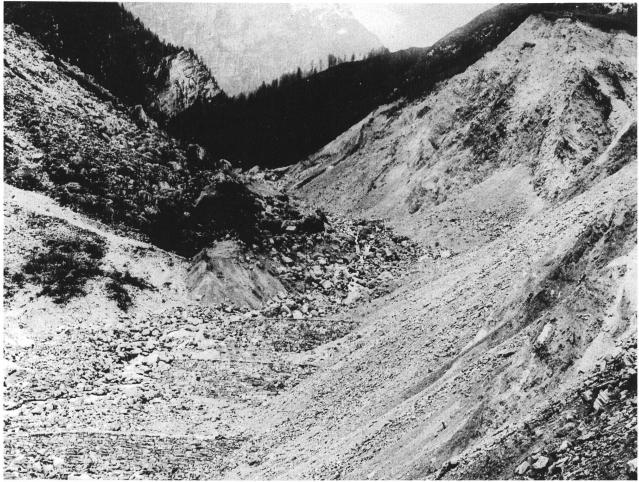
Bild 3. Erste Verbauungen der Rovana am Fuss der Rutschung von Campo Vallemaggia im Jahr 1888.

Erste Uferschutzverbauungen der Rovana wurden schon 1887 vor der Expertise Heim beschlossen und von 1888 bis 1889 erstellt. Es handelte sich um eine Anzahl von nach dem rechten Ufer hin geneigten Traversen, um das Wasser vom gefährdeten linken Ufer fernzuhalten, und um einen Blockwurf, der diese Traversen miteinander verbinden sollte. Leider hatten aber diese mit grossen Mühen und Kosten erstellten Bauwerke nur ein kurzfristiges Dasein. Ein grosses Hochwasser im Herbst 1897 vernichtete sie ganz.

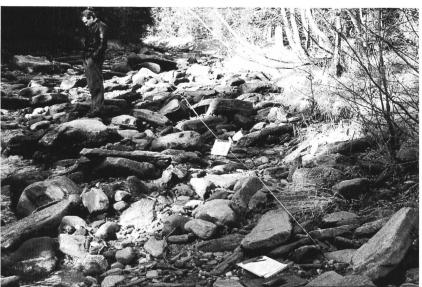
Bild 11. Erstellen einer Linienprobe zur Erfassung der Grobkornkomponente der Deckschicht. Flussabschnitt der Rovana oberhalb des vorgesehenen Einlaufbauwerkes des Umleitstollens.

Dazu wurden im Sommer 1984 an zwei Stellen sogenannte Linienproben durchgeführt. Dieses Verfahren, das an der VAW entwickelt wurde, besteht in der Ausmessung der ungefähren mittleren Breite sämtlicher Steine über 50 mm Durchmesser, die unter einer zwischen zwei Punkten gespannten Schnur liegen. Dadurch wird auch die Grobkomponente der Deckschicht, die mit den üblichen Siebanalysen nicht erfasst werden kann, berücksichtigt. Die Kurven aus der Volumenanalyse und aus den Linienproben können zu einer einzigen Kurve zusammengesetzt werden, die
