**Artikel:** Der Bergsturz im Veltlin : zwei Jahre danach  
**Autor:** [s.n.]  
**DOI:** <https://doi.org/10.5169/seals-940527>

## Der Bergsturz im Veltlin – zwei Jahre danach

Jahresexkursion des Schweizerischen Nationalkomitees für grosse Talsperren

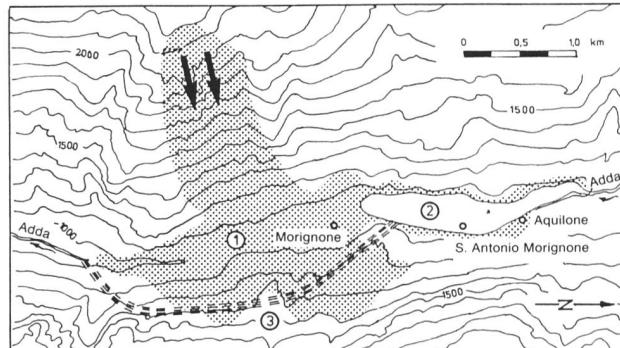
Bild 1. Situationsplan des Bergsturzes (nach einer Broschüre der Italstrade).

1 Anriiss- und Ablagerungszone des Bergsturzes, 2 Stausee «Lago di Val Pola», 3 Entlastungsstollen.

Zur sicheren und dauerhaften Ableitung der Wassermengen der Adda, insbesondere ihrer Hochwasser (HQ<sub>1000</sub> = 400 m<sup>3</sup>/s), wurden in Kürze – von November 1987 bis April 1988 – zwei 2900 m lange Stollen in der linken Talflanke erstellt (Bild 1). Der eine weist ein hufeisenförmiges Profil mit einem Durchmesser von 6 m auf und vermag 350 m<sup>3</sup>/s abzuführen. Der zweite mit einem kreisrunden Querschnitt von 4,2 m Durchmesser hat eine Kapazität von rund 150 m<sup>3</sup>/s. Zum Bau dieser Stollen standen zwei Tunnelbohrmaschinen zur Verfügung, wobei beim ersten Stollen die Fräse mit einem Durchmesser von 3 m nur den Roststollen erstellte, der anschliessend konventionell ausgeweitet wurde. Zum Bau der Einlaufbauwerke, aber auch um die Stollen von beiden Seiten her ausbrechen zu können, wurden zwei Schächte mit einem Durchmesser von 15 m abgeteuft. Im Schutze dieser Schächte wurden – nach dem Stollenausbruch – die Einlaufbauwerke erstellt (Bild 2). Sie werden mit Abschlussorganen ausgerüstet und garantieren somit eine Regulierung des Zuflusses. Unterhalb der beiden 2,5% Gefälle aufweisenden Stollen wird die Energie in einem runden Tosbecken mit einem Durchmesser von 25 m und einer kreisförmig gekrümmten Gegenschwelle vernichtet (Bild 3). Im Oktober 1987 wurde mit der Errichtung von sieben 5 m hohen und leicht gekrümmten Betonsperren im unteren Teil des Schuttriegels begonnen. Diese Bauwerke dienen einerseits der Sicherung und Stabilisierung der Schuttmassen selbst, andererseits aber übernehmen sie vor allem die sichere Ableitung der Wassermengen, die nicht durch die Stollen abgeführt werden können. Sie sind durch horizontale, mit Fels- und Betonblöcken ausgekleidete Flachstrecken miteinander verbunden und bilden als Ganzes eine, einer riesigen Wildbachsperrentreppe gleichende Kaskade (Bild 4). Am unteren Ende sorgt ein Tosbecken für die restliche Energievernichtung. Im Februar 1988 wurde entlang der rechten Talflanke mit dem Schütten eines Auffangdammes begonnen, in dessen Schutze die Aushubarbeiten für den Überlaufkanal des Sees ausgeführt werden konnten. Der Überlauf des Sees erfolgt über eine tief fundierte Betonschwelle in einen Kanal mit geringem Gefälle, der dann seinerseits an die oben erwähnte Kaskade anschliesst (Bild 5). Insgesamt wurden und werden für die Arbeiten über Tag, nebst den rund 2,5 Mio m<sup>3</sup> Dammschüttungen, etwa 2,8 Mio m<sup>3</sup> Material ausgehoben, 62000 m<sup>3</sup> Beton verarbeitet und rund 50000 m<sup>2</sup> Geotextilien verlegt.

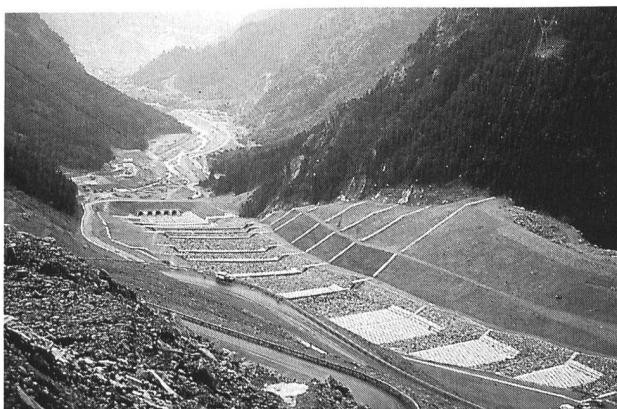
Bild 4. Sperrentreppe im unteren Teil des Schuttriegels. Blick talauswärts (Foto A. Huber).
