**Zeitschrift:** Wasser Energie Luft = Eau énergie air = Acqua energia aria  
**Herausgeber:** Schweizerischer Wasserwirtschaftsverband  
**Band:** 82 (1990)  
**Heft:** 1-2

**Artikel:** Schutz natürlicher Böschungen von Flussstauhaltungen  
**Autor:** Roggwiler, Bruno  
**DOI:** <https://doi.org/10.5169/seals-939772>

# Schutz natürlicher Böschungen von Flussstauhaltungen

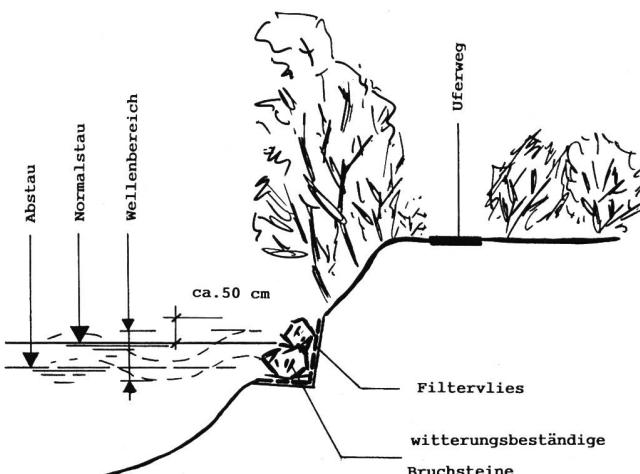
Bild 1. Zur Umwandlung der Erosionsenergie wurden Bruchsteine im Wellenbereich versetzt. Der vorgängige Fundamentaushub ist in kleinen Etappen auszuführen, damit die Stabilität der Böschung während der Sanierungsphase gewährleistet bleibt.

Der geeignete Wellenbrecher an unseren Seen ist immer noch der Naturbruchstein. Bei der richtigen Wahl seiner Grösse hat er folgende Funktionen und vorteilhafte Nebenwirkungen:

- Zersplitterung der Wellenenergie in verschiedene Komponenten = Energieumwandlung = Erosionsschutz
- Stützung der Böschung
- Fischunterstand
- kann jeder Geländeform individuell angepasst werden
- lässt dem Wurzelwerk grosse Freiheit
- kommt bei der Bevölkerung gut an.

Der Fundation und den einzelnen Sanierungsabschnitten ist grösste Aufmerksamkeit zu schenken. Die Böschungs-

Stabilität darf nicht zusätzlich geschwächt werden. Allfällige Auflasten an der Böschungsoberkante, zum Beispiel durch Materiallager oder Befahren mit schweren Maschinen, sind während der Sanierung zu vermeiden.

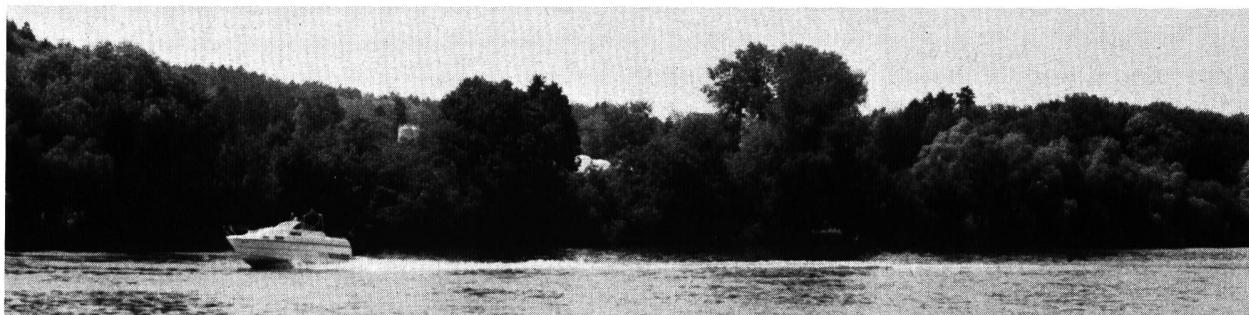
Bild 2. Zunehmend bewirken unverhältnismässig hohe Motorenleistungen bei den zugelassenen Booten auf grosse Länge Unterspülungen natürlicher Uferstreifen.

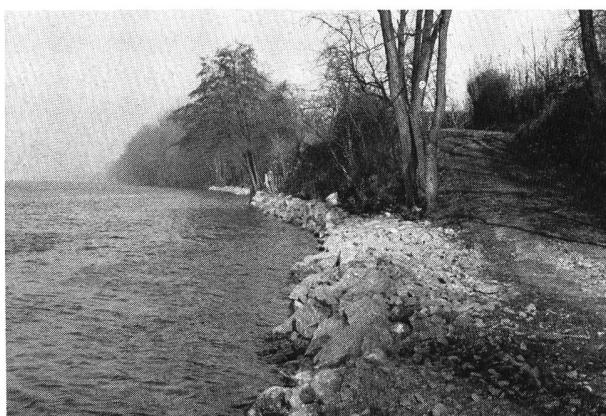
Bild 3. Soeben fertiggestellter Uferstreifen. Im Hintergrund ist noch die «unberührte», jedoch ebenfalls bereits unterspülte Uferpartie zu erkennen. Das Bild zeigt die tiefe Wasserspiegelage. Diese schwankt durch die Bewirtschaftung der Stauhaltung kurzfristig um 40 cm.

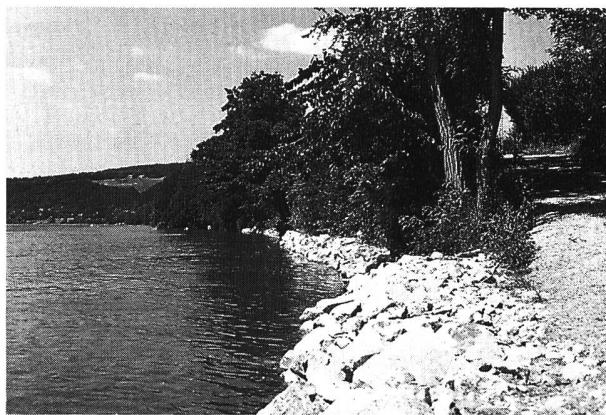
Bild 4. Gleicher Standort wie Bild 3. Schon im folgenden Sommer präsentierte sich die sanierter und für die Bauarbeiten teils gerodete Böschung in saftigem Grün. Auch hier liegt der Wasserspiegel tief. Bei maximalem Staumspiegel wäre lediglich noch die obere Steinreihe sichtbar.

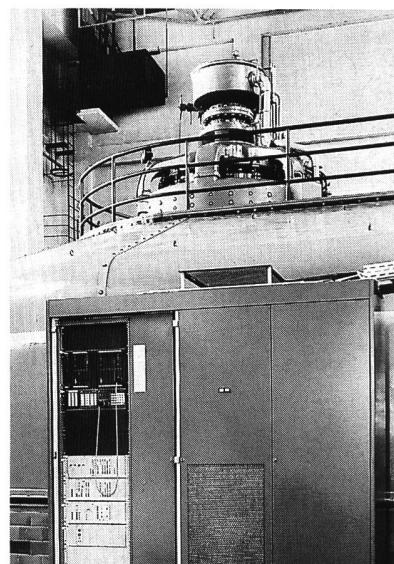
Wasserkraftwerk Rekingen. Statische Erregung mit digitalem Spannungsregler.
