Zeitschrift: Wasser Energie Luft = Eau énergie air = Acqua energia aria
Herausgeber: Schweizerischer Wasserwirtschaftsverband
Band: 82 (1990)
Heft: 3-4

Die Korrektion des Rotbaches

Silvio Bertschmann

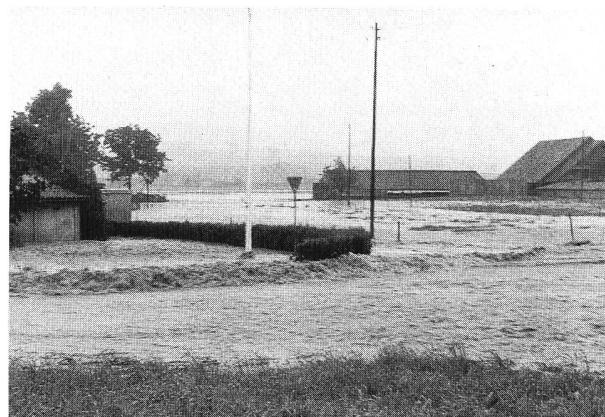
Bild 2. Immer häufiger tritt der Rotbach über die Ufer und überflutet Baugebiete und Kulturland. Das Bild zeigt die Überschwemmung im Raum Neuhausen in Emmen während des Hochwassers vom 18. Juni 1989. Weite Gebiete stehen unter Wasser.

Durch die Versiegelung des Bodens infolge intensiver landwirtschaftlicher Nutzung, Strassen, Parkflächen, Plätzen usw. werden die Hochwasserspitzen noch gesteigert. Immer häufiger reicht das Gerinne nicht mehr aus. Am 16. Juni 1988 und auch wieder am 10. Juli 1989 trat der Rotbach über die Ufer, überschwemmte Baugebiete und Kulturland und richtete grosse Schäden an (Bild 2). Mit einer Sanierung des Rotbaches von der Einmündung in die Reuss bis zum Tobelausgang östlich von Rothenburg gilt es, die unhaltbaren Zustände zu beseitigen.

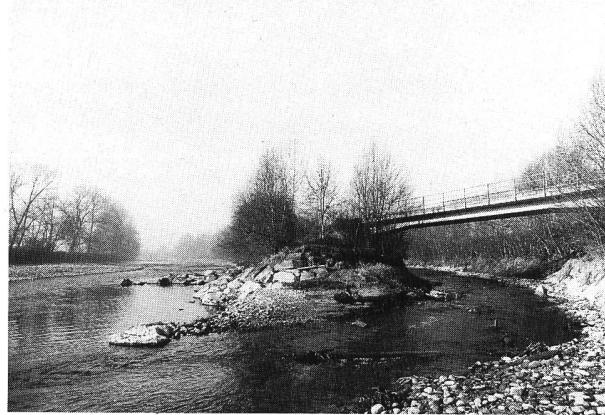
Bild 3. Früher mündete hier nur der Winkelbach in die Reuss. Zusammen mit dem Bau der Nationalstrasse wurde der Rotbach mit dem Winkelbach vereinigt und die Einmündung des Rotbaches um etwa 900 m flussabwärts verlegt.

Gleichzeitig mit dem Bau der Nationalstrasse (N14) wurde der Rotbach beim Bürgerheim Inwil mit dem Winkelbach vereinigt und die Einmündung in die Reuss um 900 m flussabwärts verlegt (Bild 3). Damit konnte der Rückstau durch die Reuss vermindert werden. Im Winter 1988/89 wurde die nachfolgend beschriebene Bauetappe bis zur Kantonsstrasse Inwil–Buchrain ausgeführt. Mit dem Bau der neuen Brücke wird demnächst begonnen. Damit werden die vom Nationalstrassenbau getragenen Arbeiten im Betrage von etwa 5 Mio Franken abgeschlossen sein.

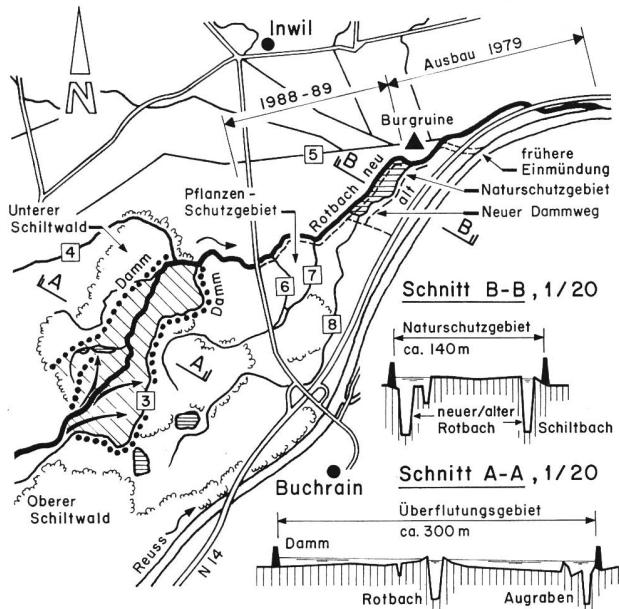
Bild 5. Im Bereich des unteren Schiltwaldes wird auf einen Ausbau verzichtet. Zurückversetzte Dämme verhindern das Überfluten von Kulturland und Siedlungsgebieten.

Bei der Burgruine Alt-Eschbach wird das drei Hektar grosse Landstück zwischen dem alten und neuen Rotbach zu einem Naturschutzgebiet. Zuflüsse des Rotbaches sind: 3 Augraben, 4 Waldibach, 5 Winkelbach, 6 Oberer Sagenbach, 7 Unterer Sagenbach, 8 Schildbach.

Sumpfwiesen mit Pfeifengras als wertvoller Amphibienstandort, weshalb ein halbes Jahr vor Baubeginn zur Laichzeit Umsiedlungen vorgenommen wurden. Die ergänzende Gestaltung dieser Fläche wird noch vorgenommen (Bild 5). In der oberen Bachstrecke wurde der bestehende mäandrierende Bachlauf beihalten. Besonders geschont wurde das Pflanzenschutzgebiet im Schachen Buchrain zwischen dem Oberen und Unteren Sagenbach (Bild 5).

Die Uferböschungen sind mit einer artenreichen Samenmischiung angesät und mit standortgerechten Bäumen und Sträuchern reich bestockt (Bild 10). Die besonnten Lücken in der Uferbestockung eignen sich u.a. speziell als Lebensraum für Libellen. Zur Belebung der Ufervegetation wurden an verschiedenen Standorten – versuchsweise – selten gewordene Wildstauden gepflanzt. Kantonsschüler besorgten unter kundiger Führung die Anpflanzung (Bild 11). Rechtsufrig entstand auf der ganzen Korrektionsstrecke ein neuer Bewirtschaftungs- bzw. Uferweg. Auf den untersten 400 m, im künftigen Naturschutzgebiet, verbleibt nur ein Stichweg. Um diese Schutzzone führt ein Dammweg längs dem ehemaligen Rotbach und dem jetzigen unverbauten Schiltbach (Bild 5).

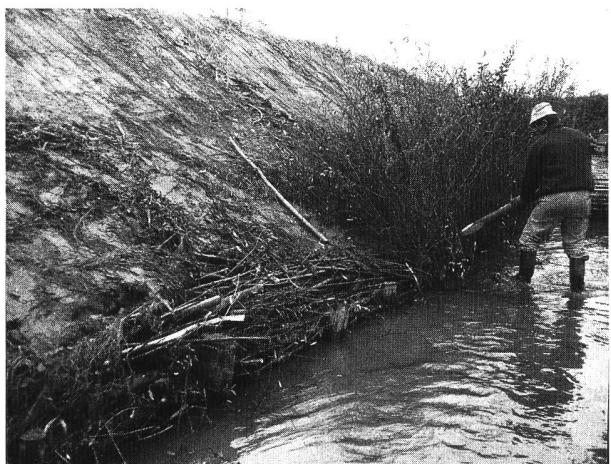
Bild 7. Ein Arbeiter verlegt die Spreitlagen. Die Faschinewalzen sind bereits versetzt.

Die Ufer sind naturnah mit Lebendverbau gesichert. Zur Anwendung kamen Faschinewalzen, Weidenwippen, Weidenspreitlagen und Steckhölzer (Bilder 6, 7, 9 und 10). Exponierte Böschungen, wie in Aussenkurven und im Bereich von Sohlensicherungen, werden durch Blöcke mit eingelegten Weiden geschützt (Bild 8). In scharfen Innenkurven wurde auf Ufersicherungen verzichtet (Bilder 9 und 10).

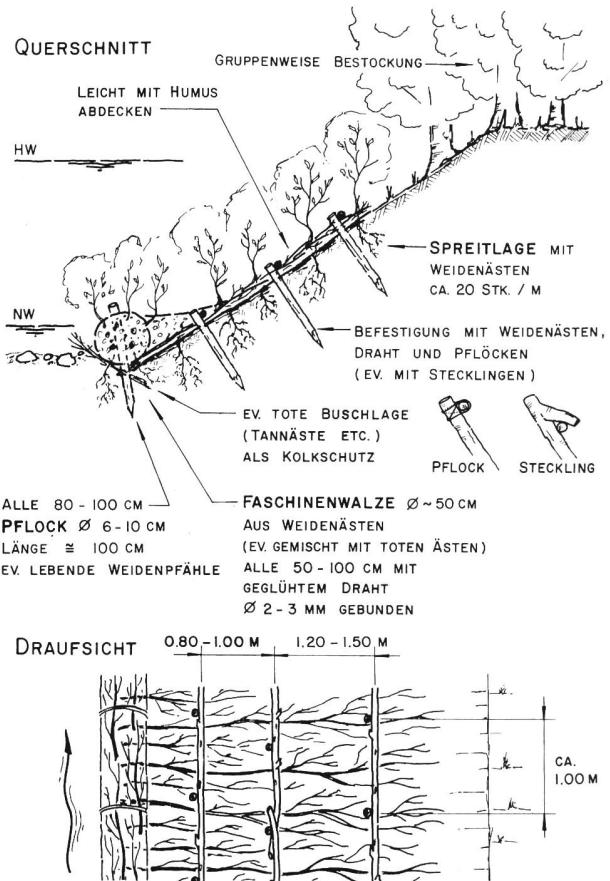
Bild 6. Die Ufer sind mit Lebendverbau gesichert. Zur Anwendung kamen Faschinewalzen, Weidenwippen (2 Faschinewalzen übereinander), Weidenspreitlagen und Steckhölzer.

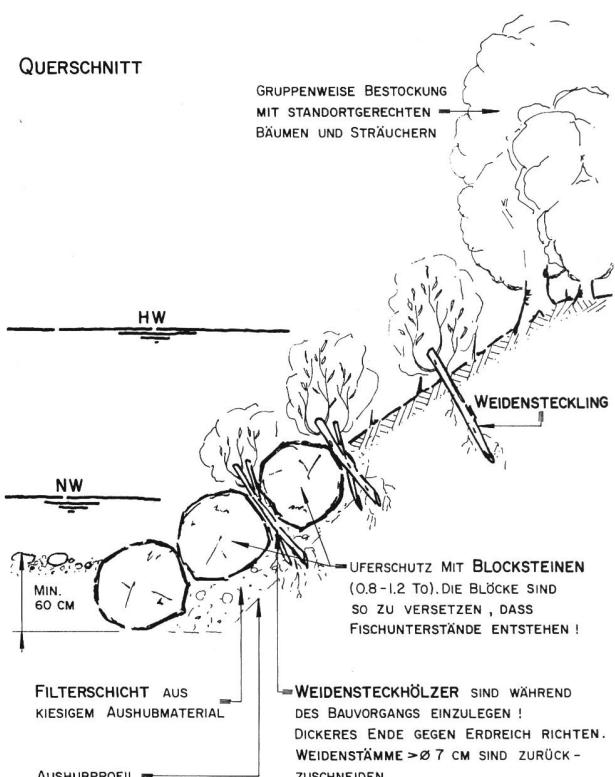
Bild 8. In Aussenkurven werden die Böschungen durch Blöcke mit eingelagerten Weiden geschützt.

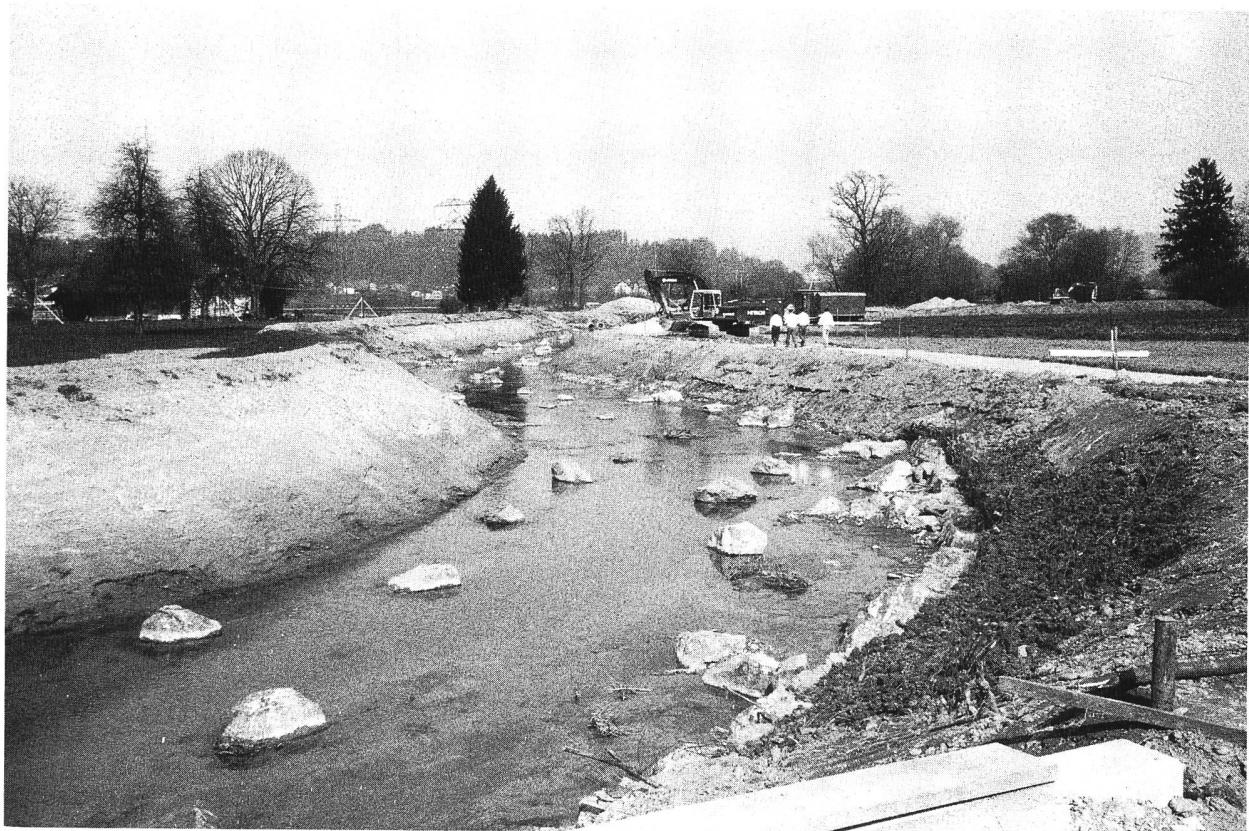
Bild 9. Das Foto zeigt eine Bachstrecke unterhalb der Sagenbachmündung während der Bauarbeiten im März 1989. Die Böschungen sind mit Blöcken und Lebendverbau gesichert. Für die Innenkurve genügt eine artenreiche Ansaat.

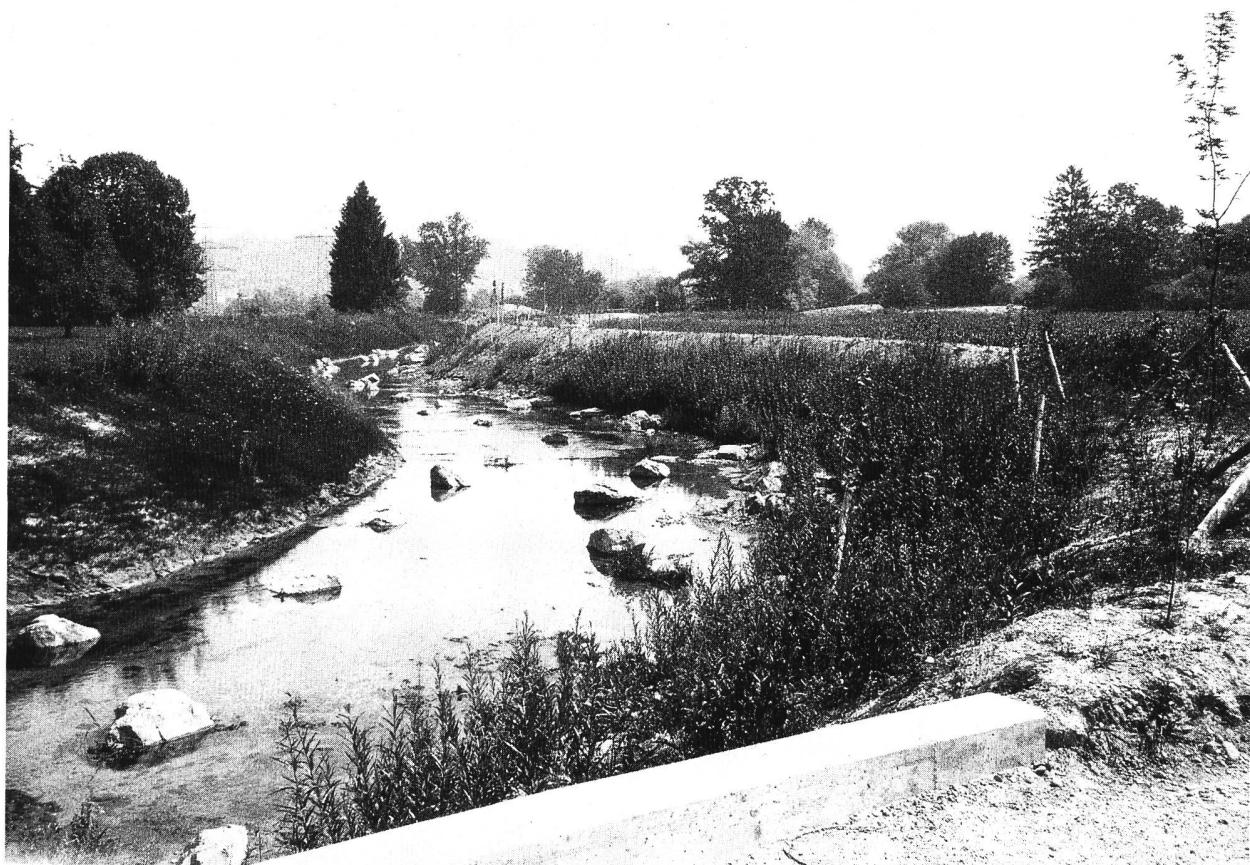
Bild 10. Die Aufnahme zeigt die gleiche Bachstrecke wie Bild 9 drei Monate später im Juni 1989. Die Weiden haben bereits ausgeschlagen. Die Ufer sind reich bestockt. Die Blöcke im Bachbett bilden eine Niederwasserrinne.

Alle 100 bis 140 m sind Querschwellen aus Rundholz oder Blöcken zur Sohlensicherung eingebaut. Durch das Versetzen von Blockgruppen und Einzelblöcken im Bachbett wird die Strömungsvielfalt erhöht und eine Niederwasserrinne gebildet (Bild 10). Für die Fische entstehen damit willkommene Hinterwasser.
