Artikel: Die Korrektur des Rotbaches
Autor: Bertschmann, Silvio
DOI: <https://doi.org/10.5169/seals-939790>

Die Korrektur des Rotbaches

Silvio Bertschmann

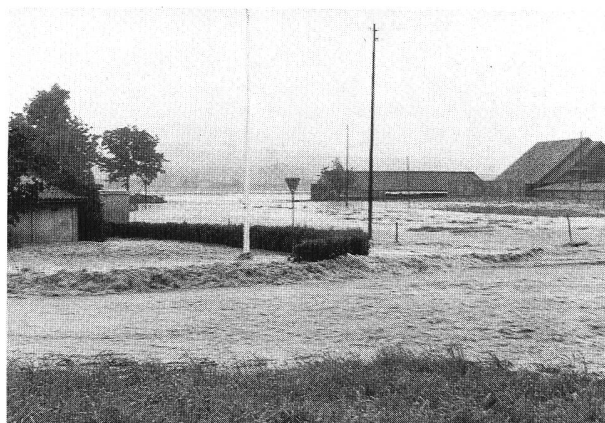
Bild 2. Immer häufiger tritt der Rotbach über die Ufer und überflutet Baugebiete und Kulturland. Das Bild zeigt die Überschwemmung im Raum Neuhörsen in Emmen während des Hochwassers vom 18. Juni 1989. Weite Gebiete stehen unter Wasser.

Durch die Versiegelung des Bodens infolge intensiver landwirtschaftlicher Nutzung, Strassen, Parkflächen, Plätzen usw. werden die Hochwasserspitzen noch gesteigert. Immer häufiger reicht das Gerinne nicht mehr aus. Am 16. Juni 1988 und auch wieder am 10. Juli 1989 trat der Rotbach über die Ufer, überschwemmte Baugebiete und Kulturland und richtete grosse Schäden an (Bild 2). Mit einer Sanierung des Rotbaches von der Einmündung in die Reuss bis zum Tobelausgang östlich von Rothenburg gilt es, die unhaltbaren Zustände zu beseitigen.

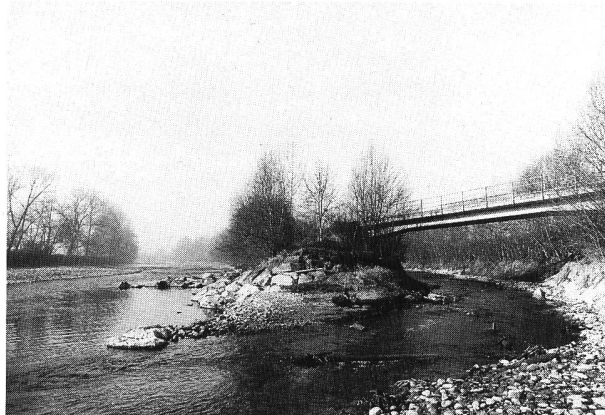
Bild 3. Früher mündete hier nur der Winkelbach in die Reuss. Zusammen mit dem Bau der Nationalstrasse wurde der Rotbach mit dem Winkelbach vereinigt und die Einmündung des Rotbaches um etwa 900 m flussabwärts verlegt.

Gleichzeitig mit dem Bau der Nationalstrasse (N14) wurde der Rotbach beim Bürgerheim Inwil mit dem Winkelbach vereinigt und die Einmündung in die Reuss um 900 m flussabwärts verlegt (Bild 3). Damit konnte der Rückstau durch die Reuss vermindert werden. Im Winter 1988/89 wurde die nachfolgend beschriebene Bauetappe bis zur Kantonsstrasse Inwil-Buchrain ausgeführt. Mit dem Bau der neuen Brücke wird demnächst begonnen. Damit werden die vom Nationalstrassenbau getragenen Arbeiten im Betrage von etwa 5 Mio Franken abgeschlossen sein.

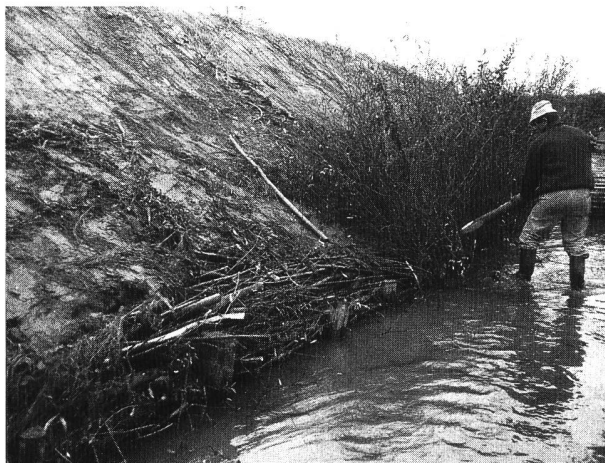
Bild 7. Ein Arbeiter verlegt die Spreitlagen. Die Faschinenwalzen sind bereits versetzt.

Die Ufer sind naturnah mit Lebendverbau gesichert. Zur Anwendung kamen Faschinenwalzen, Weidenwippen, Weidenspreitlagen und Steckhölzer (Bilder 6, 7, 9 und 10). Exponierte Böschungen, wie in Aussenkurven und im Bereich von Sohlensicherungen, werden durch Blöcke mit eingelegten Weiden geschützt (Bild 8). In scharfen Innenkurven wurde auf Ufersicherungen verzichtet (Bilder 9 und 10).

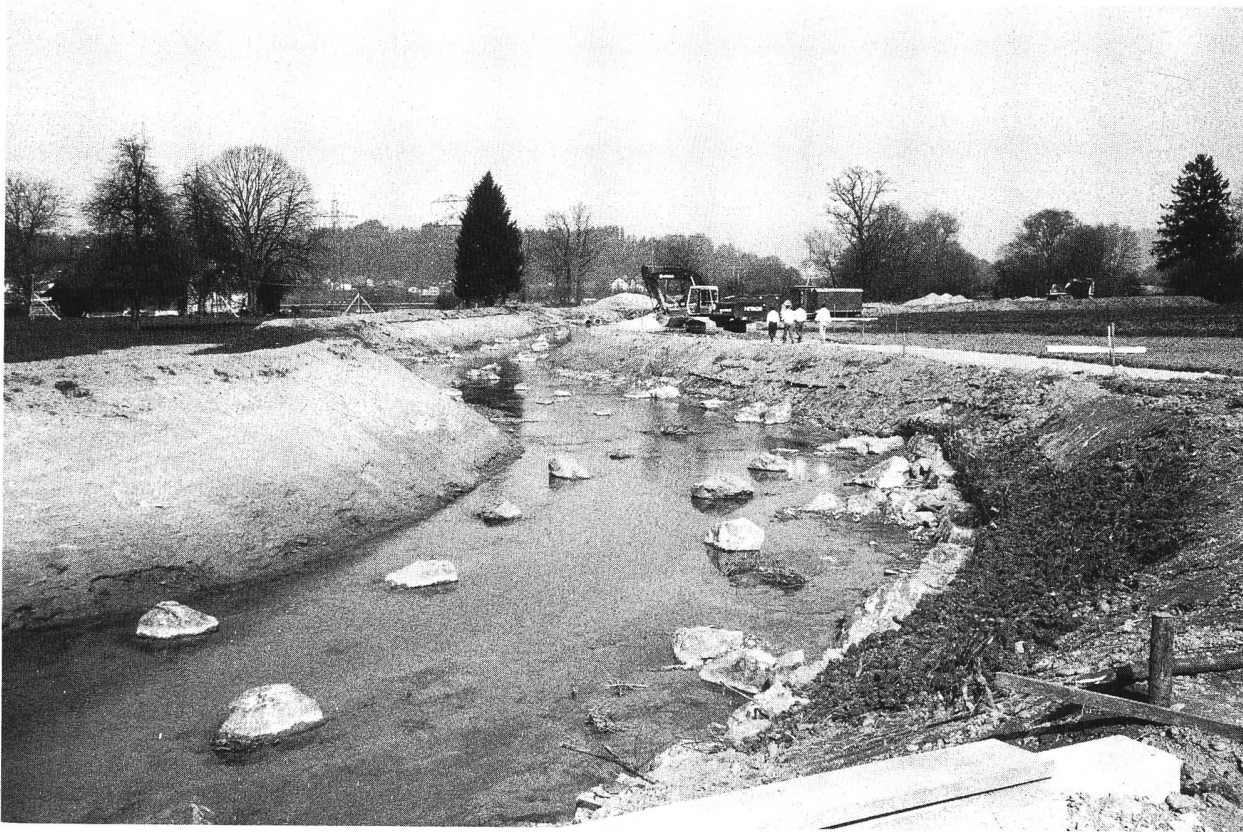
Bild 9. Das Foto zeigt eine Bachstrecke unterhalb der Sagenbacheinmündung während der Bauarbeiten im März 1989. Die Böschungen sind mit Blöcken und Lebendverbau gesichert. Für die Innenkurve genügt eine artenreiche Ansaat.

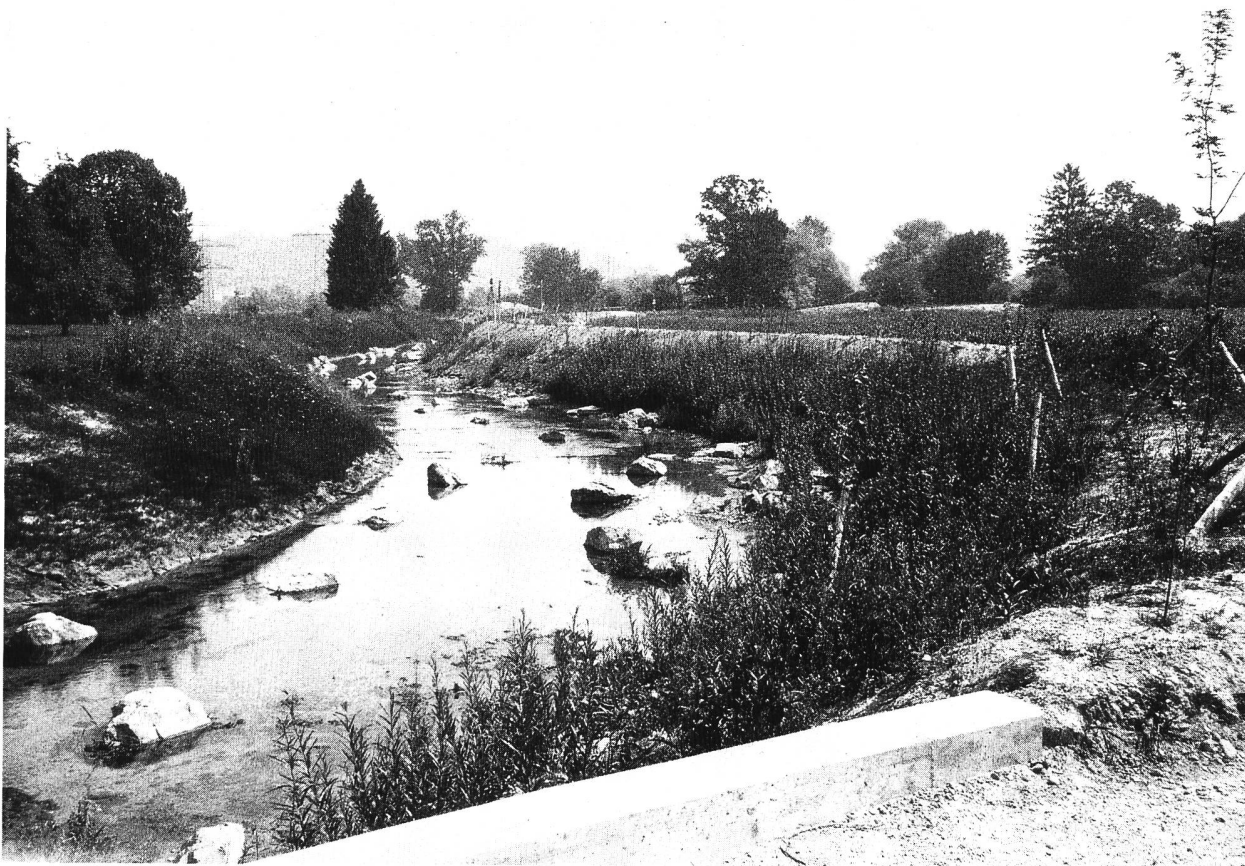
Bild 10. Die Aufnahme zeigt die gleiche Bachstrecke wie Bild 9 drei Monate später im Juni 1989. Die Weiden haben bereits ausgeschlagen. Die Ufer sind reich bestockt. Die Blöcke im Bachbett bilden eine Niederwasserrinne.

Alle 100 bis 140 m sind Querswellen aus Rundholz oder Blöcken zur Sohlensicherung eingebaut. Durch das Versetzen von Blockgruppen und Einzelblöcken im Bachbett wird die Strömungsvielfalt erhöht und eine Niederwasserlinie gebildet (Bild 10). Für die Fische entstehen damit willkommene Hinterwasser.

Die Uferböschungen sind mit einer artenreichen Samenmischung angesät und mit standortgerechten Bäumen und Sträuchern reich bestockt (Bild 10). Die besonnten Lücken in der Uferbestockung eignen sich u. a. speziell als Lebensraum für Libellen. Zur Belebung der Ufervegetation wurden an verschiedenen Standorten – versuchsweise – selten gewordene Wildstauden gepflanzt. Kantonsschüler besorgten unter kundiger Führung die Anpflanzung (Bild 11). Rechtsufrig entstand auf der ganzen Korrekturstrecke ein neuer Bewirtschaftungs- bzw. Uferweg. Auf den untersten 400 m, im künftigen Naturschutzgebiet, verbleibt nur ein Stichweg. Um diese Schutzzone führt ein Dammweg längs dem ehemaligen Rotbach und dem jetzigen unverbauten Schiltbach (Bild 5).
