Die Hochwasser der Reuss

im 18. und 19. Jahrhundert und ihr Einfluss auf die Hochwasserstatistik

Daniel Schaub, Peter Horat und Felix Naef

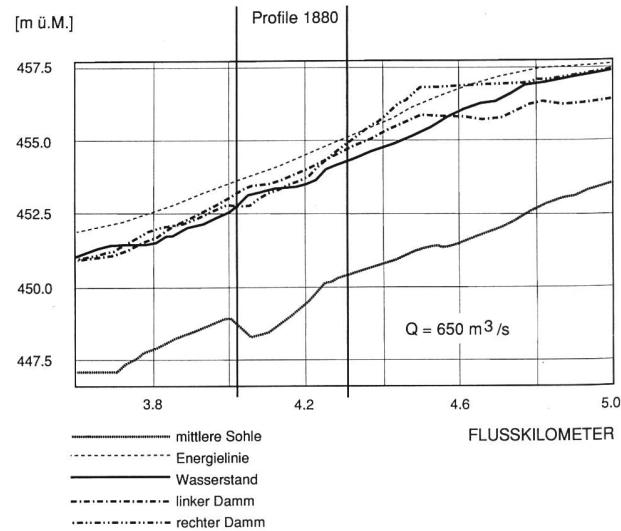
Bild 1. Mit Hilfe von 5 Profilen aus dem Jahre 1888, die ober- und unterhalb durch die entsprechenden Abschnitte von 1980 ergänzt wurden, lässt sich mittels Staukurve nachvollziehen, dass der 1868 beobachtete Wasserstand in der Gegend von Attinghausen (4,0–4,4 km) einem Abfluss von 650 bis 700 m^3/s entspricht.

Mit fünf Querprofilen bei Attinghausen von 1888 (zwischen Flusskilometer 4,050 und 4,350), denen oberhalb und un-

terhalb der historischen Profile die entsprechenden Profile von 1980 angesetzt waren, wurden Staukurvenberechnungen durchgeführt. Dabei ergab sich zusammen mit den Angaben von *Legler* [siehe oben] ein maximaler Abfluss von 650 bis 700 m^3/s für das Hochwasser von 1868 (Bild 1). Wird darüber hinaus in Übertragung der Ergebnisse von Modellrechnungen für das Ereignis von 1987 ein zusätzlicher Rückhalt durch Reussausbrüche und -überschwemmungen oberhalb Attinghausen auf 50 m^3/s geschätzt, so ergibt sich ein Maximalabfluss von 700 bis 750 m^3/s . Leider lassen sich diese berechneten Angaben nicht anhand des Anstiegs des Vierwaldstättersees beim seit 1861 bestehenden Pegel am Nadelwehr in Luzern überprüfen. Es scheinen aus der betreffenden Zeit nur 5tägige Mittelwerte [Reussverband o.J.] erhalten zu sein, die wegen der zu geringen zeitlichen Auflösung nicht brauchbar sind.

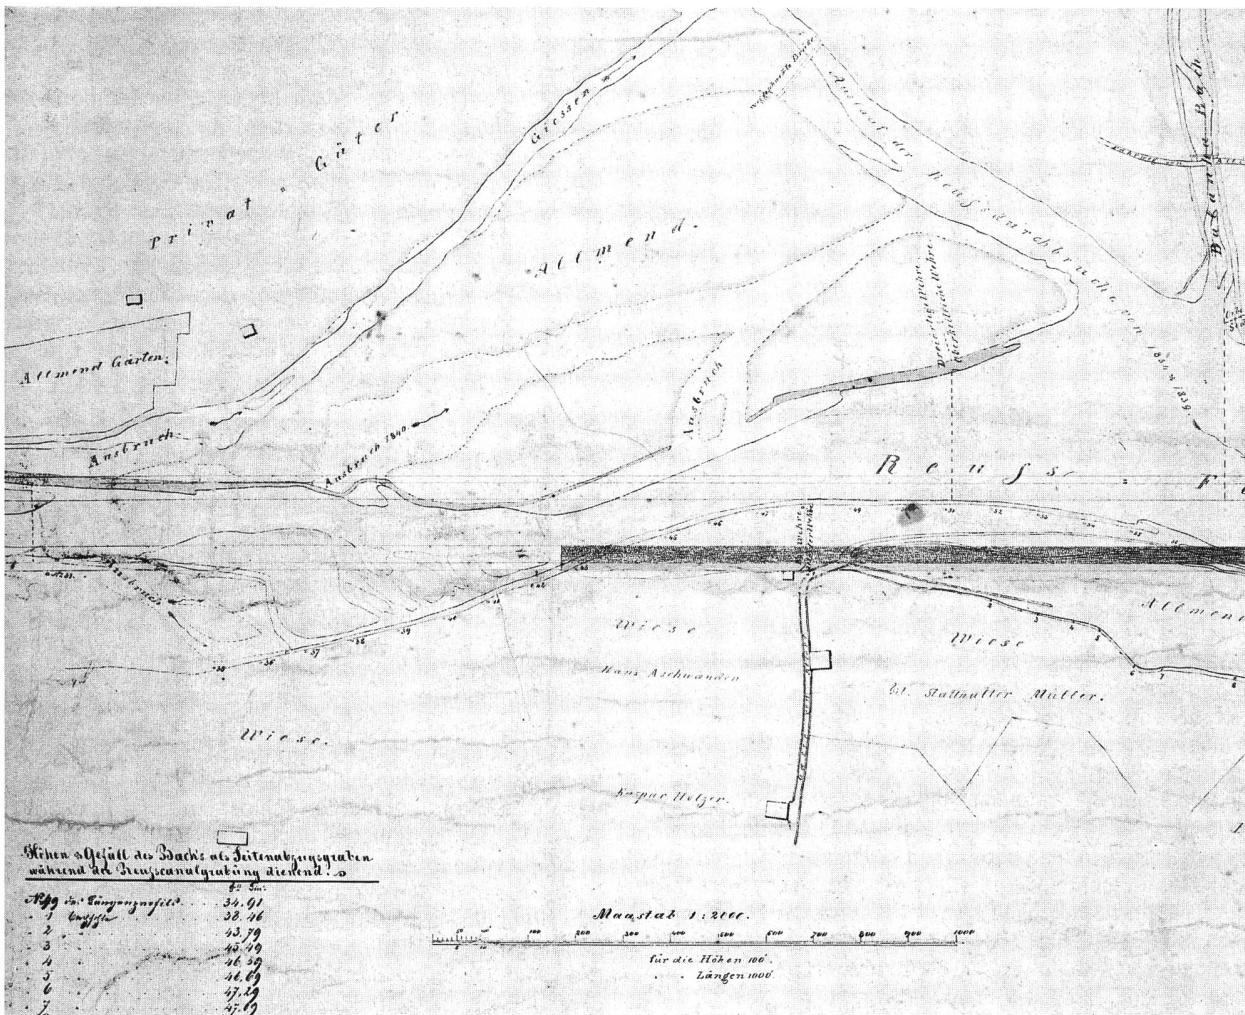
Bild 2. Schadenkarte der Ereignisse von 1834 und 1839 für den Reusslauf zwischen Seedorfer Brücke und Attinghausen. Auf dieser Grundlage eingetragen ist der projektierte Reusskanal (vermutlich Müller 1854) (Staatsarchiv Uri, Altdorf, R-150-13/27, Plan 1023).

Auch zur Beurteilung der Ereignisse von 1834 und 1839 liegen detaillierte Schadenberichte und -karten (Bild 2) vor [*Hegner, 1835, Pestalozzi-Hirzel & Iselin-Iselin, 1834, Negrelli, 1840, Culman, 1864, Müller, 1854 (?)*]. Die letztangeführte Quelle enthält auch Querprofile zwischen Attinghausen und der Seedorfer Brücke, wobei jeweils der Ist-Zustand dem projektierten Zustand nach dem Bau des Reusskanals entgegengestellt wird. Diese Querprofile sind wenig detailliert – es ist beispielsweise immer nur eine Uferböschung angegeben –, lassen aber Berechnung für Normalabfluss zu. Bei einem als realistisch angenommenen Rauhigkeitsbeiwert von 30 $\text{m}^{1/2}/\text{s}$ ergibt sich eine maximale Abflusskapazität des Reussbettes zwischen Attinghausen und Seedorf von 550 m^3/s . Da die Reuss in diesem Abschnitt durchbrach, muss der Spitzenabfluss höher gewesen sein. Eine genauere Angabe kann nicht gemacht werden, es ist jedoch entsprechend den Schadenberichten wenig wahrscheinlich, dass der Spitzenabfluss deutlich über demjenigen von 1868 oder 1987 gelegen hat.

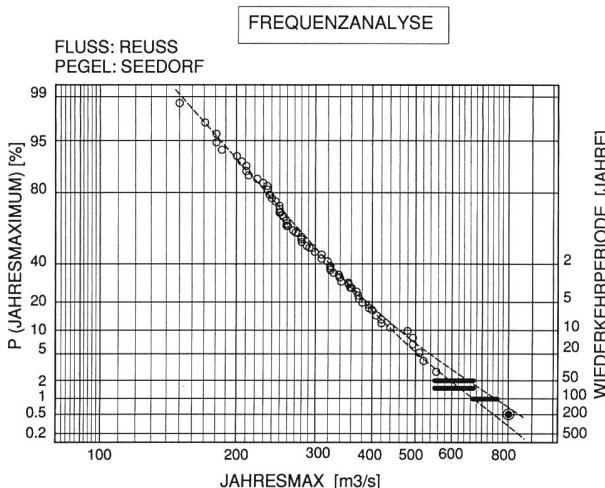
Bild 3. Frequenzdiagramm der Reuss bei Seedorf für den Spitzenabfluss mit erweiterter Datenbasis. Die rekonstruierten historischen Hochwasser sind als Bereiche eingetragen. Angegeben sind zwei denkbare Ausgleichsgeraden; Danach hat das Hochwasser 1987 eine Jährlichkeit zwischen 150 und 300 Jahren.

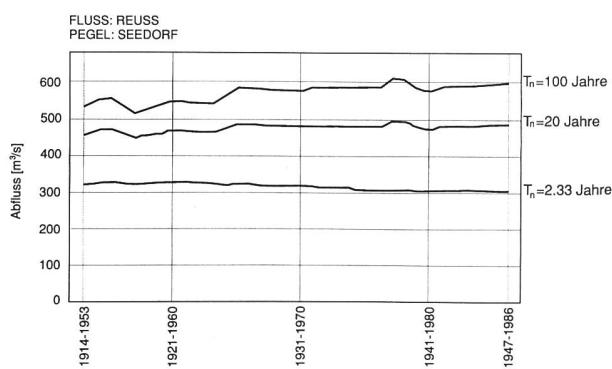
Bild 4. Hochwasser verschiedener Jährlichkeiten, die mittels Frequenzanalyse für eine sich überlappende 40jährige Datenreihe bestimmt wurden (Pegel Seedorf). Die statistisch ermittelten Hochwasser zeigen während der gesamten Periode nur kleine Schwankungen.

Die Quantifizierung der Retention ist entsprechend von grosser Bedeutung für den Hochwasserschutz. Erste Berechnungen der VAW zeigen, dass die im 20. Jahrhundert erbauten Lucendro- und Göschenenalp-Stauseen 1987 während der kritischen Phase beträchtliche Wassermenagen zurückgehalten haben, ohne die der Spitzenabfluss noch deutlich über $800 \text{ m}^3/\text{s}$ gelegen hätte. Ein wesentlicher Trend der Hochwasserentwicklung müsste in den vorhandenen Abflussmessreihen erkennbar sein. Wird die vorhandene Abflussmessreihe 1914 bis 1987 in sich überlappende, 40jährige Teilmessreihen untergliedert und werden daraus die Hochwasser vorgegebener Jährlichkeiten bestimmt, so zeigen sich für den Pegel Seedorf nur geringe, teilweise widerläufige Veränderungen (Bild 4).
