Murgänge und Hochwasser im Puschlav

Historische und aktuelle Analysen im Val Varuna

Gianni Paravicini, unter Mitarbeit von Dieter Rickenmann und Markus Zimmermann

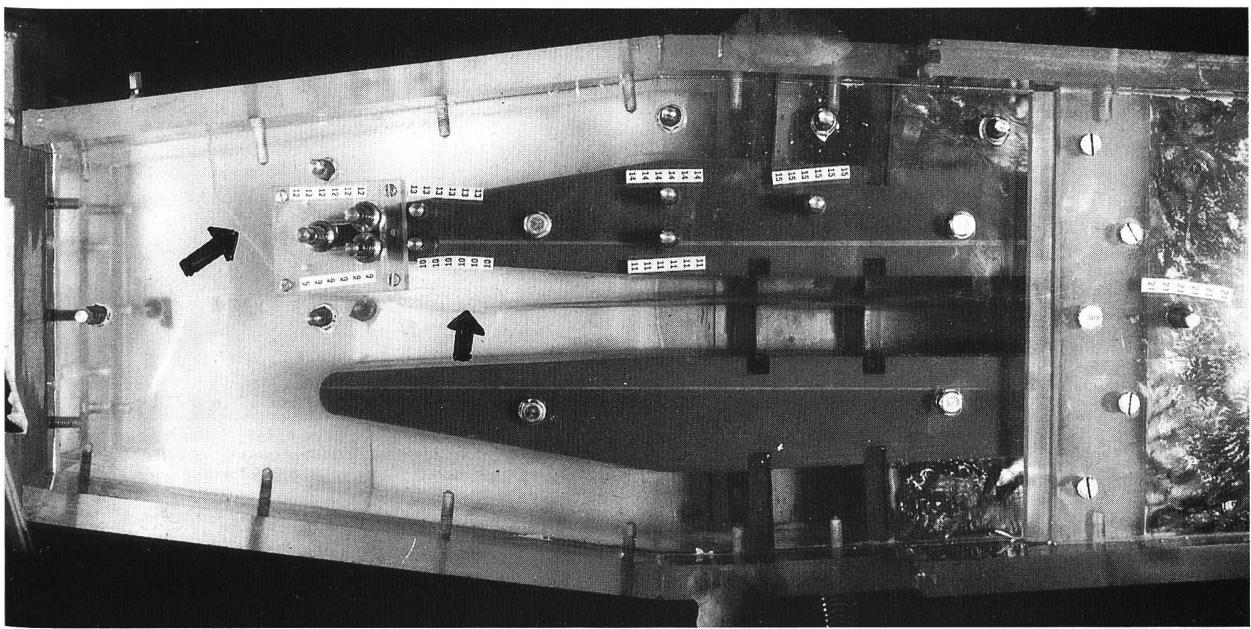
Bild 10. Modell San Roque. Wirbelbildung in der mittleren Schützenöffnung des Grundablasses (Pfeile), von unten aufgenommen (die beiden anderen Schützen sind geschlossen). Strömung von links nach rechts.

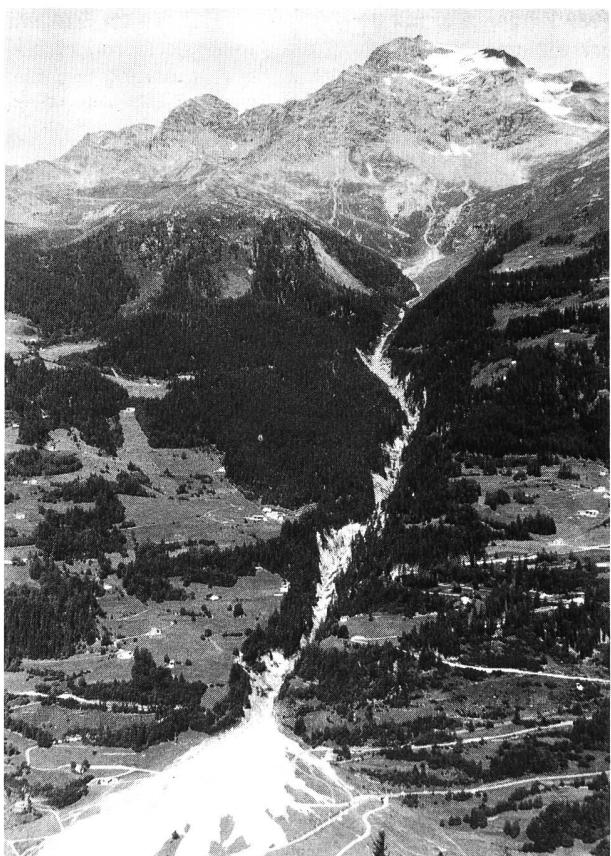
Bild 1. Das Val Varuna nach den Murgängen vom Juli 1987. Unterhalb der Felsen des Piz Varuna erkennt man einen aufgerissenen Schneefleck. Dies war der Ausgangspunkt verschiedener Murgänge. Von 2700 m ü. M. bis zum Kegelhals 1180 m ü. M. wurde das Varunatal erodiert, in besonderen Talabschnitten über 10 m tief. Der grösste Teil des ausgeräumten Schuttens wurde auf dem Kegel deponiert. (Foto A. Godenzi, Chur)

Einer dieser Murgänge ist in Fachkreisen berühmt geworden, nämlich jener im Val Varuna. Am 18. Juli 1987 war er Ursache der katastrophalen Zerstörungen im Flecken Poschiavo. Auf 2700 m ü.M., dort, wo die zerklüfteten Felsen des Piz Varuna in die mächtigen Schutthalde eintauchten, waren im Sommer 1987 eindrückliche Spuren eines aussergewöhnlichen Naturereignisses zu beobachten. Die Schneemassen eines grösseren Firnfeldes waren aufgerissen. Offenbar hatte losgelöster Schutt aus der oberen Felspartie den Bachlauf unter dem Firnfleck zeitweise verstopft. Wassergetränkter Schutt floss unter dem Schneegewölbe aus und löste in der unterhalb liegenden Schutthalde mehrere Murgänge aus, die, durch die Steilheit des Tales bedingt, den Bachlauf bis zum Kegelhals auf 1180 m ü.M. erobern konnten. Dabei wurde streckenweise das Tal über 10 m vertieft, was zu massiven Destabilisierungen der steilen Seitenhänge führte. Ein erster Murschub erreichte am 18. Juli um 20 Uhr den Kegel von Privilasco. Die bestehende Rinne konnte das mitgeführte Rüfenmaterial von etwa 25000 m³ ohne grossen Schaden in den Hochwasser führenden Poschiavino ableiten.

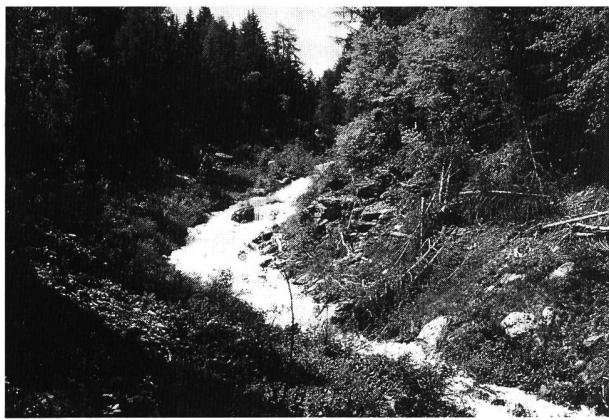
Bilder 2 und 3. Erosionsleistung durch Murgänge im Val Varuna.

Bild 2, links. Situation vor den Unwettern 1987.

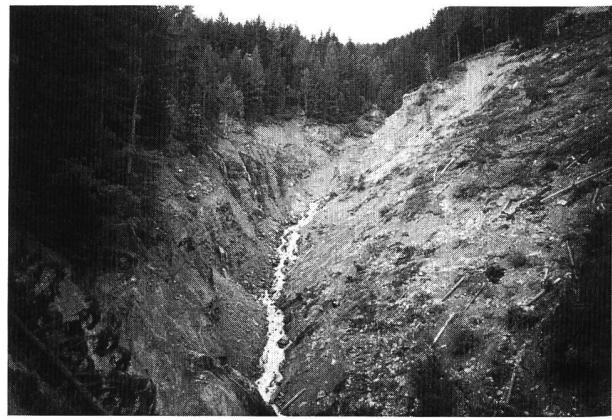
Bild 3, rechts. Ausgeräumter Bachabschnitt mit nachrutschenden Bach-einhängen nach zwei Unwettern 1987. Die Tiefenerosion beträgt an dieser Stelle ungefähr 8 m, die Erosionsleistung 300 m³/m.

Ein zweiter Murschub 1½ Stunden später hatte Dimensionen, die jede Vorstellung bei weitem übertrafen. Aus einer kurzen Erosionsstrecke im fluvialen Kerbtal (1740 m ü.M. bis 1180 m ü.M.) von 1,5 km Länge wurden ungefähr 160000 m³ mobilisiert und zum grösssten Teil auf dem Kegel abgelagert. Ein kleinerer Teil davon erreichte den Vorfluter und staute für kurze Zeit den Hochwasser führenden Poschiavino auf. Das Flussbett vor Poschiavo, das oberhalb des Dorfes eine deutliche Gefällverminderung aufweist, war nach dem Durchbrechen des Staus nach kurzer Zeit mit Varunaschutt um einige Meter angehoben. Eine zu tief gebaute Betonbrücke am Dorfeingang trug wesentlich dazu bei, dass der Abfluss zurückgestaut und dadurch der grössste Teil des Hochwassers in die Straßen von Poschiavo eingeleitet wurde. Weitere Murschübe verschlimmerten die Krisensituation in der Nacht auf den 19. Juli. Am 24. August, nach wiederholten Starkniederschlägen, löste sich wiederum unter den Felsen des Piz Varuna ein Murgang, der verheerende Folgen im Mittellauf hätte haben können. In der Bachstrecke arbeitende Soldaten konnten sich nur unter grösster Gefahr vor einer Murfront von 4 bis

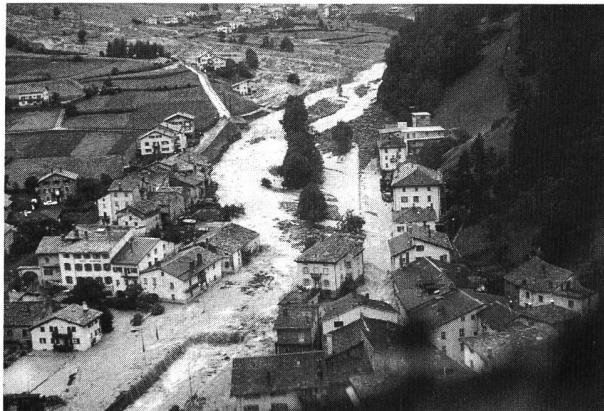
Bild 4. Situation des Poschiavino am 19. Juli 1987 morgens am oberen Ortseingang von Poschiavo. Das mit Schutt eingedeckte Bachgerinne leitete das Wasser in die Straßen der Ortschaft. Oben links ist der übermurte Varunakegel sichtbar.
(Luftbild A. Riedo, Poschiavo)

Hauptursache für die Zerstörungen im Flecken Poschiavo war der hochwasserführende Poschiavino. Die grossen Schuttmassen, die mit mehreren Murschüben aus dem Val Varuna in den hochgehenden Fluss transportiert wurden, verstopften das Gerinne oberhalb Poschiavos und liessen den Fluss über die Ufer treten.

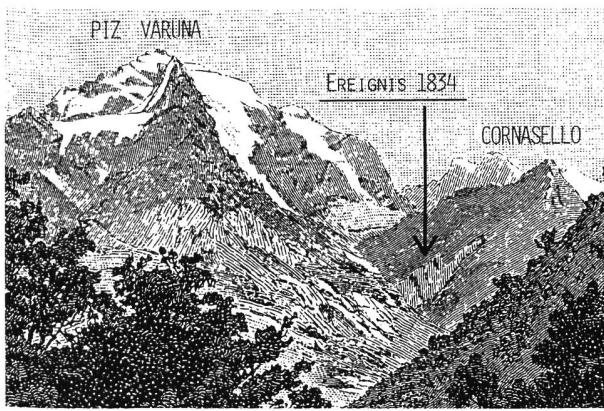
Bild 5. Ausschnitt eines Holzstiches von J. Weber, 5. Sept. 1887. Unterhalb des Cornasello sind die Erosionsspuren von 1834 erkennbar.

Auf einem Stich von J. Weber aus dem Jahre 1887 sind die Erosionsspuren des damaligen Ereignisses auszumachen. Der Murgang vertiefte im ganzen Bachlauf die Sohle markant, was an verschiedenen Orten zu grossen Hangrutschungen führte. Der mobilisierte Schutt, der in verschiedenen Schüben dem hochwasserführenden Poschiavino zugeführt wurde, staute diesen für kurze Zeit und führte zu den schon beschriebenen Auswirkungen wie 1987. Ein Augenzeuge hat am 27. August 1834 um 4 Uhr nachmittags vom Gegenhang den letzten gewaltigen Murschub beobachtet und diesen auch mit folgenden Worten beschrieben:

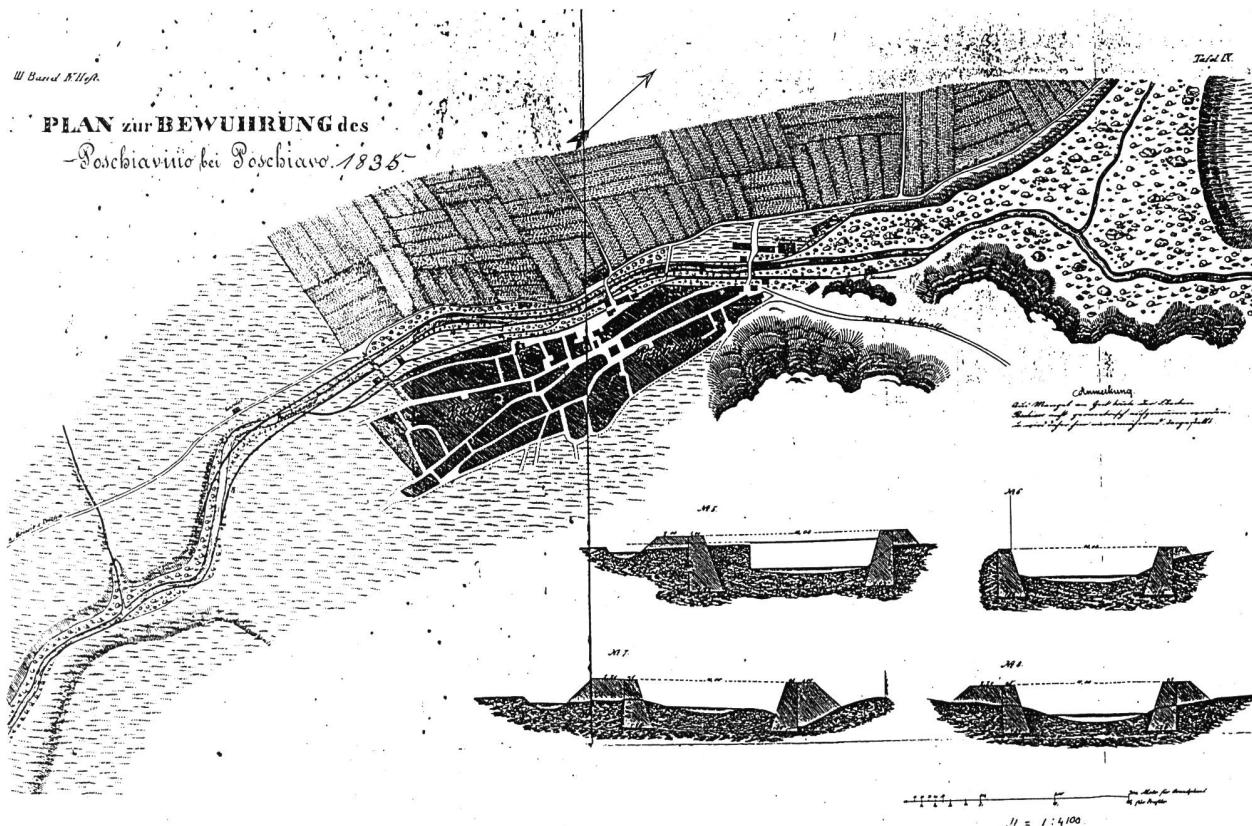
Bild 6. Ältestes bekanntes Bilddokument der Unwetterkatastrophe 1835 in Poschiavo. Der «Plan zur Bewuhrung des Poschiavino» wurde durch Kanonsingenieur R. La Nicca gezeichnet. Der Einlauf der Val Varuna in den Poschiavino mit der Übermurungsfläche ist deutlich sichtbar.

Noch im gleichen Unglücksjahr wurde vom berühmten Ingenieur *La Nicca* eine Wuhranlage im Flecken Poschiavo projektiert, die ein Jahr später schon ihre Schutzwirkung übernahm. Der Aufwand dieses Bauwerkes mit den damaligen Mitteln war enorm, und neben der Berninastrasse, die wenig später ebenfalls von *La Nicca* projektiert wurde, darf diese Anlage als grösste Leistung des Jahrhunderts im Puschlav angesehen werden. Dieses wichtige historische Bauwerk hat auch 1987 vollumfänglich seinen Dienst erwiesen.

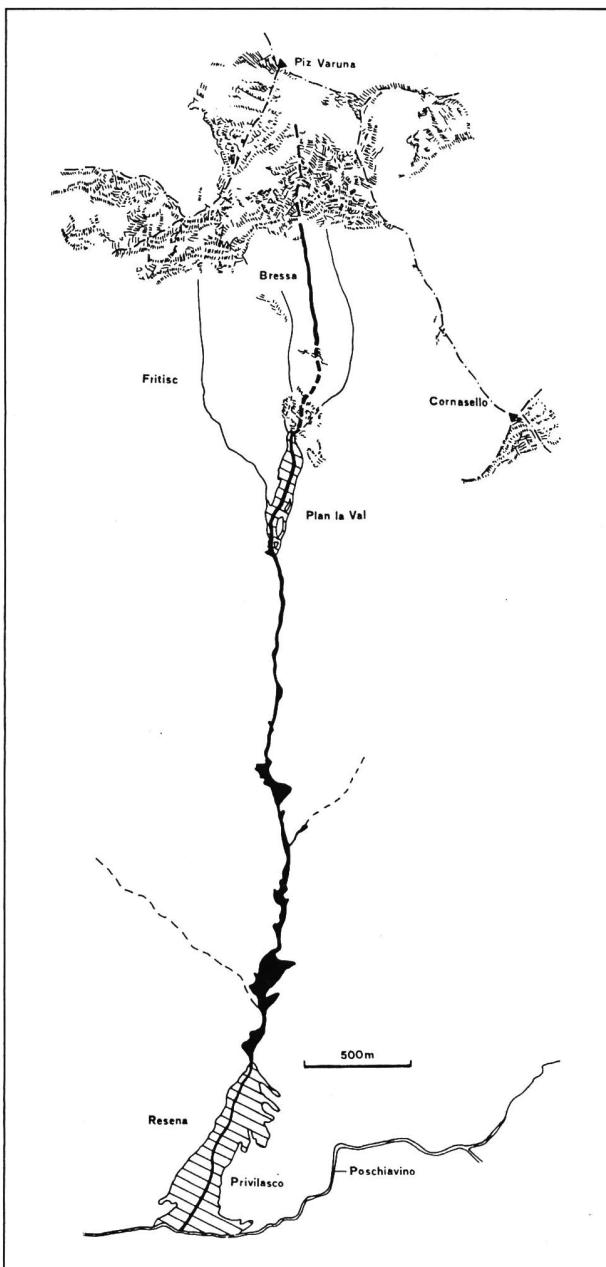
Bild 7. Zustand der Val Varuna nach den Murgangereignissen im Juli und August 1987 (Skizze nach Luftbildern).

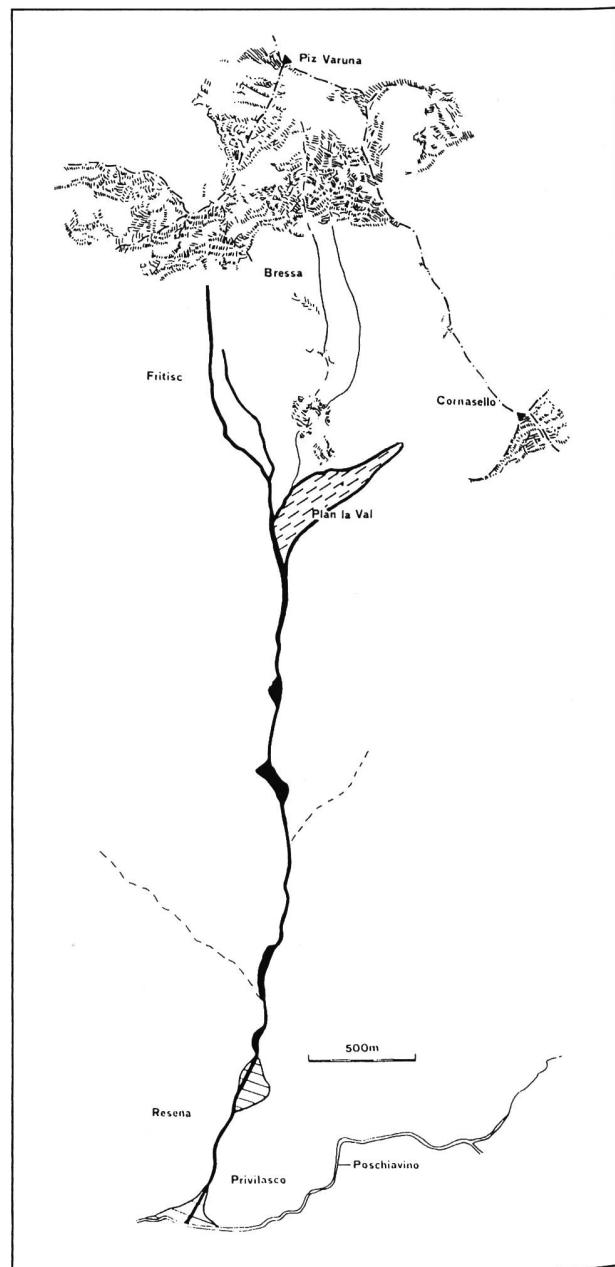
Bild 8. Zustand der Val Varuna nach Murgangereignissen im August 1834 (Rekonstruktion nach historischen Dokumenten und Stichen).
